Hauts-de-France, Somme  
Prouzel  
rue Ernest-Cauvin

## Ancienne usine de papeterie Obry et Cie, puis Bernard et Cie, puis Cauvin Yvose, puis S.A. des Pâtes à papier de la Somme

Numéro de dossier : IA00076453  
Date de l'enquête initiale : 1985  
Date(s) de rédaction : 1987  
Cadre de l'étude : patrimoine industriel Somme  
Degré d'étude : recensé

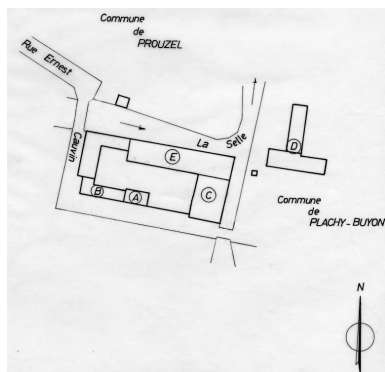
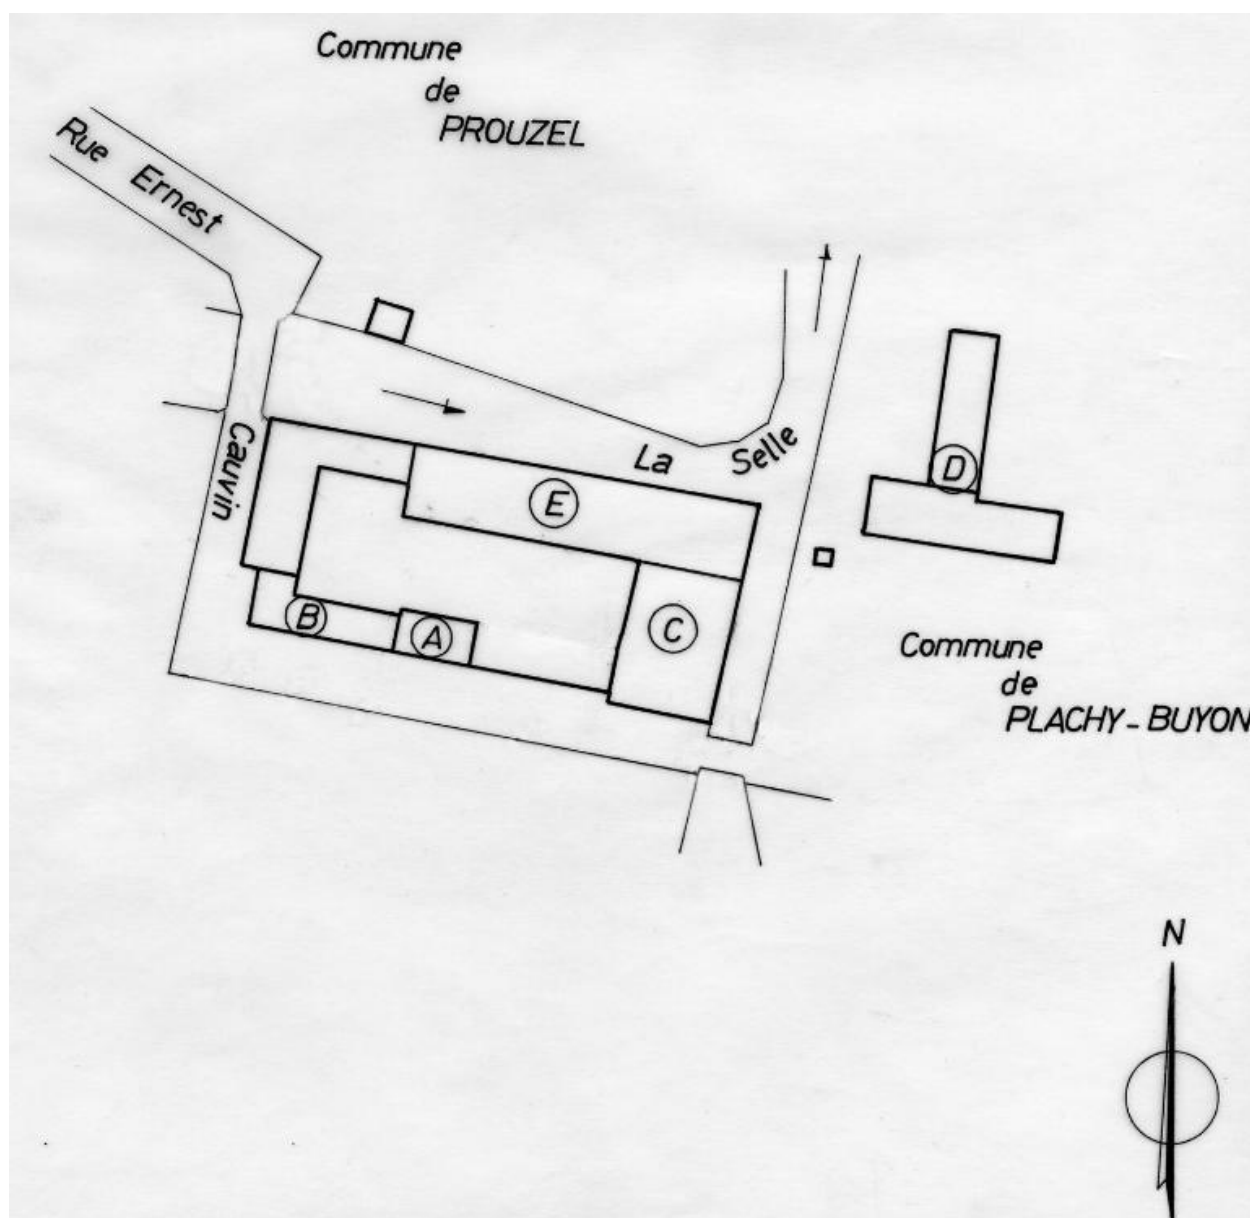
Schéma de situation : A. Logement patronal. B. Conciergerie. C. Ateliers et bâtiment d'eau. D.E. Ateliers.  
Dess. Monnehay-Vulliet Marie-Laure , Autr. Stéphane Gonet  
IVR22\_20158001084NUD

Schéma de situation : A. Logement patronal. B. Conciergerie. C. Ateliers et bâtiment d'eau. D.E. Ateliers.

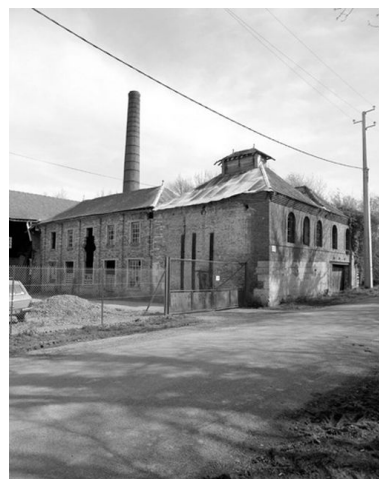
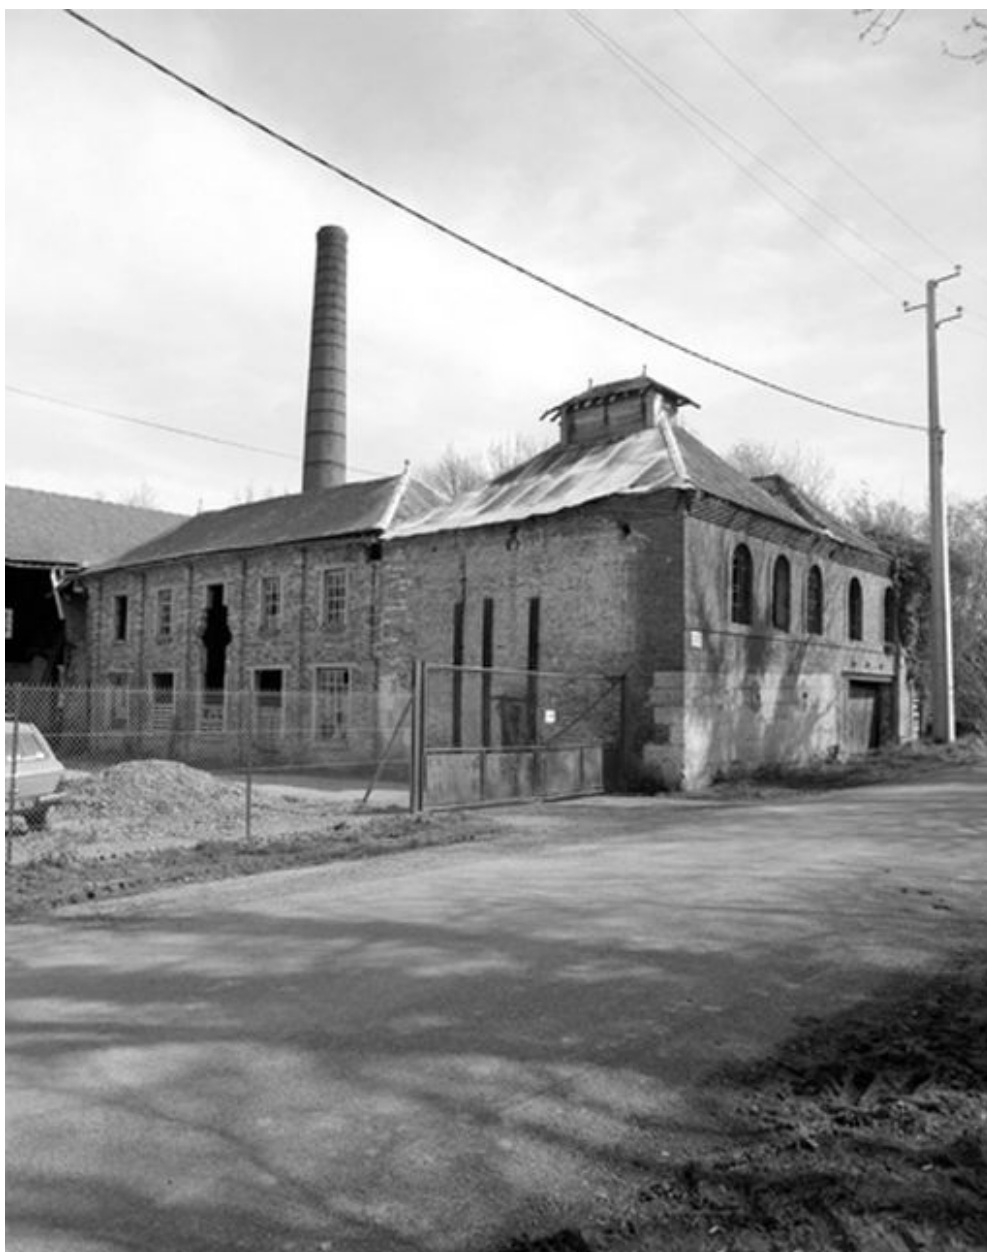
Vue partielle des ateliers  
(élévation ouest).  
Phot. Thierry Lefébure  
IVR22\_19898000035X

Vue partielle des ateliers (élévation ouest).

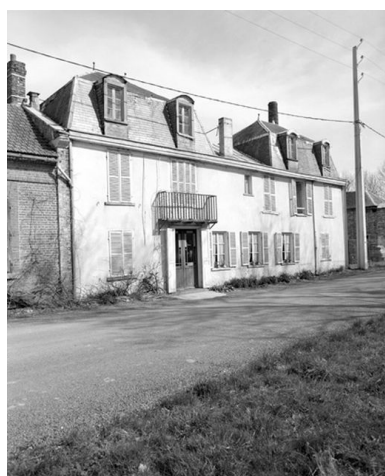
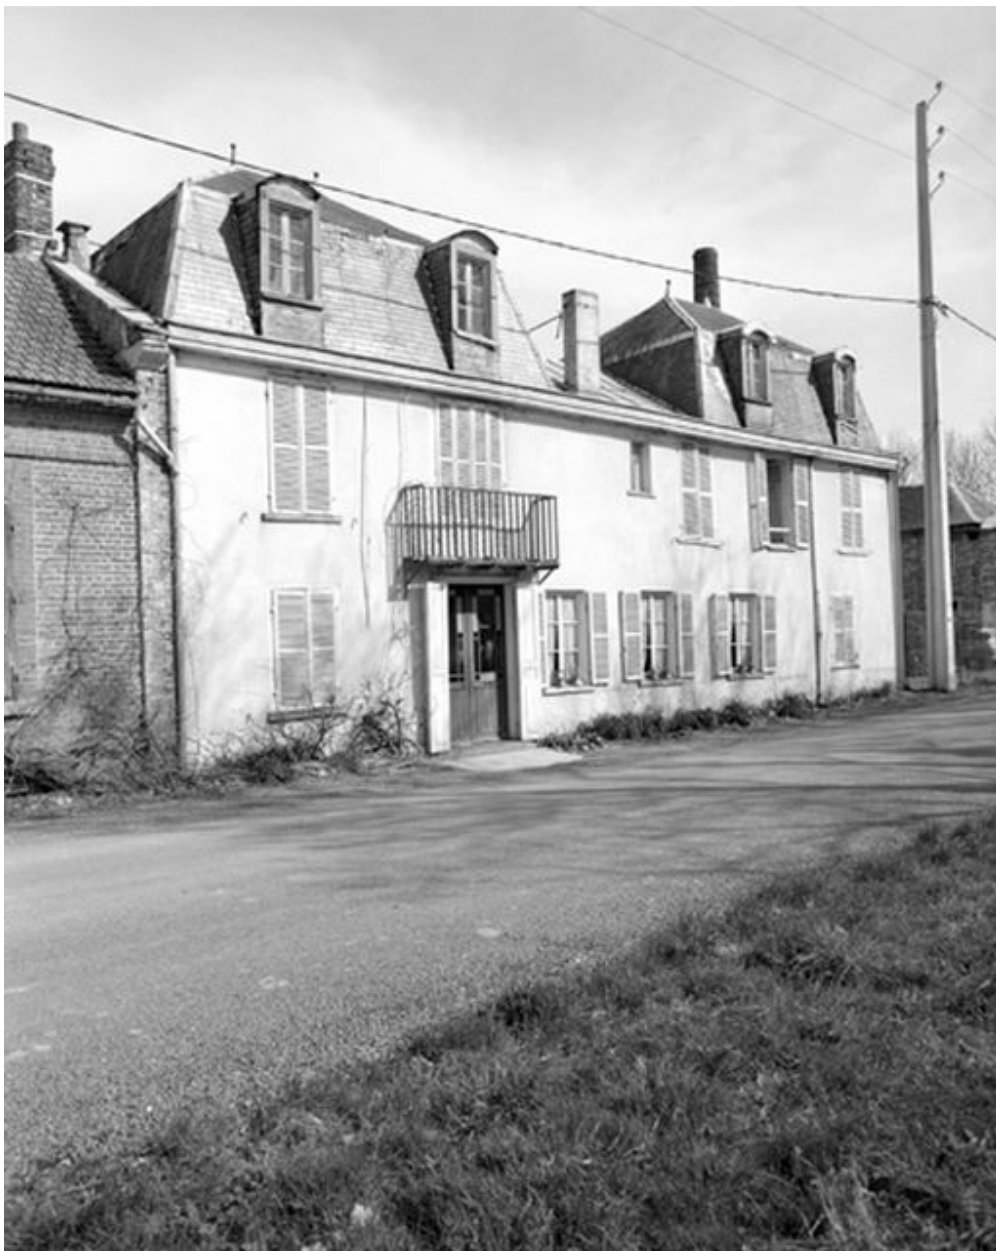
Logement patronal à élévation ordonnancée avec toit à longs pans brisés en ardoise et étage avec étage de comble.

Logement patronal,  
élévation antérieure.  
Phot. Thierry Lefébure  
IVR22\_19898000036X

Logement patronal, élévation antérieure.

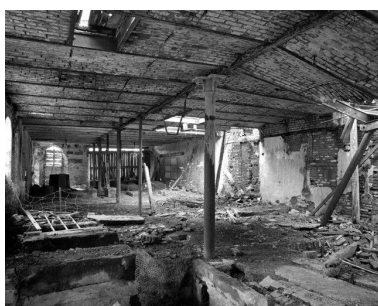
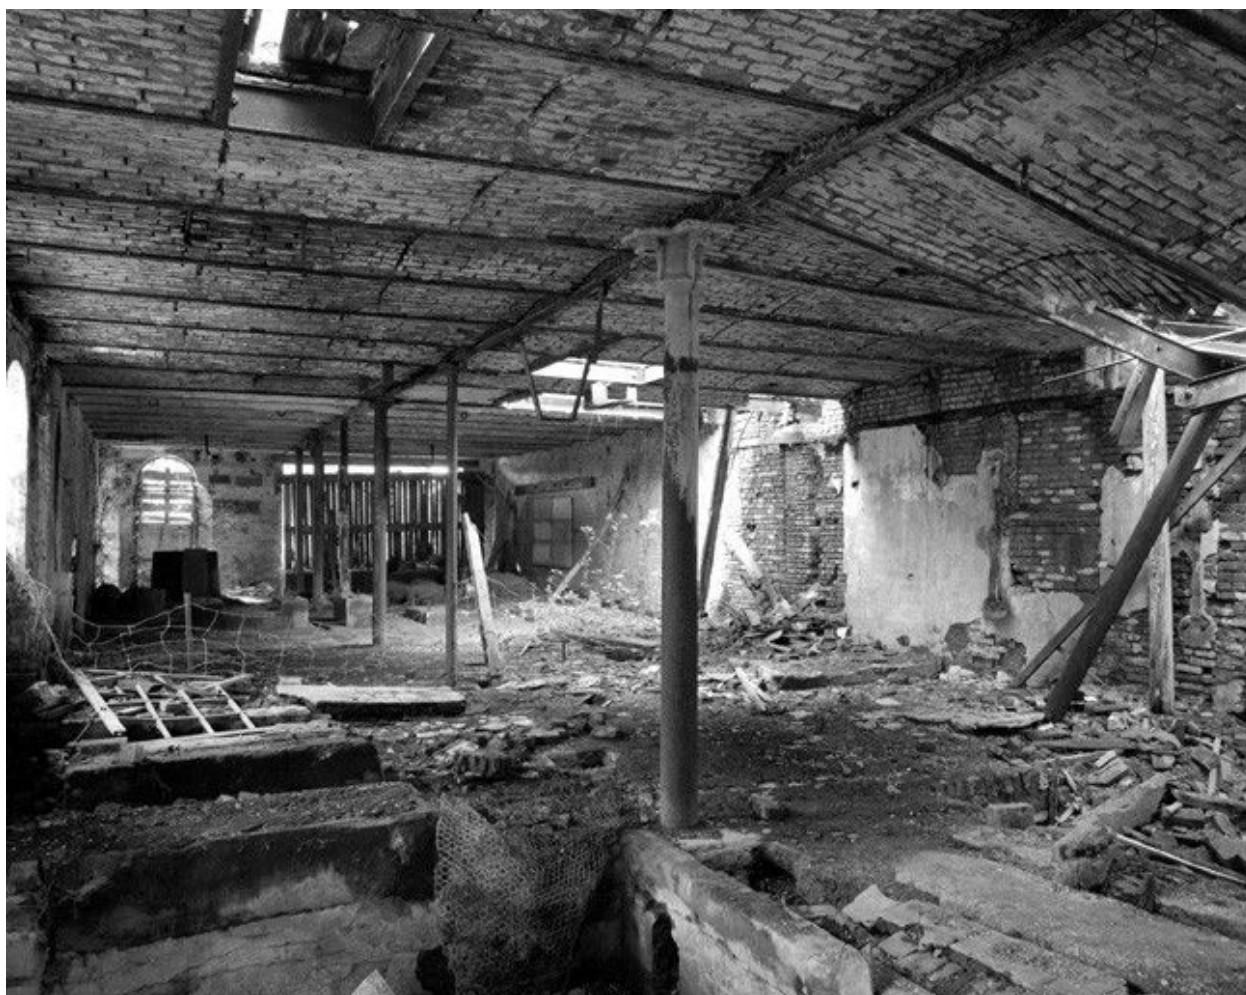
Vue intérieure de l'atelier (salle des piles ou salle de transmissions).  
Phot. Thierry Lefébure  
IVR22\_19898000038X

Vue intérieure de l'atelier (salle des piles ou salle de transmissions).

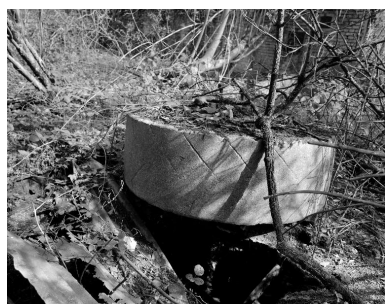
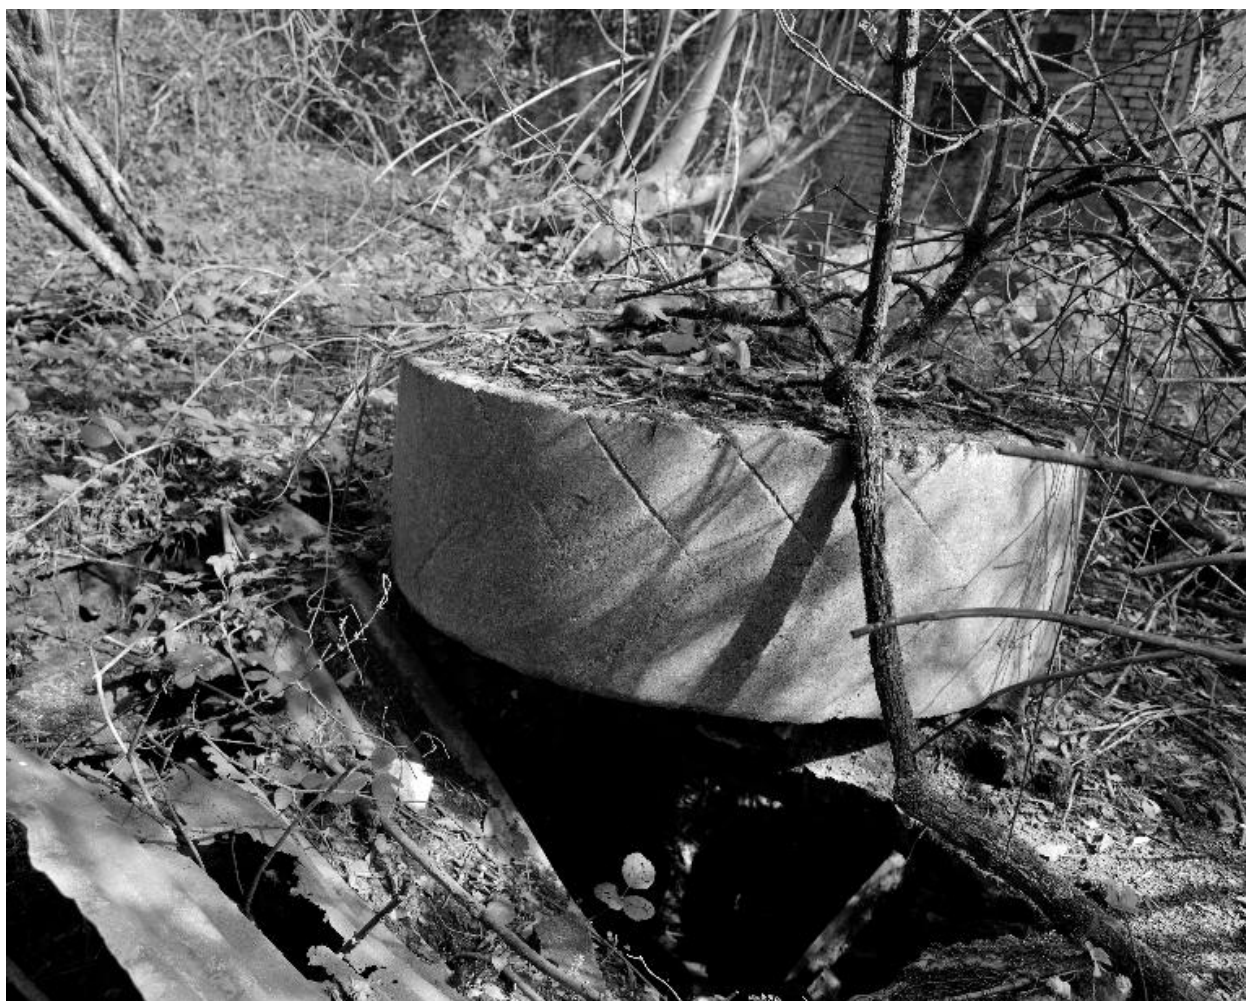
1844 : 4 roues verticales, remplacées progressivement par des turbines. 1871 : 50 ch thermiques, 70 ch hydrauliques. Plusieurs meuletons de raffineuses ont été repérés près de l'usine lors de l'enquête.

Meuleton.  
Phot. Thierry Lefébure  
IVR22\_19898000047X

Meuleton.

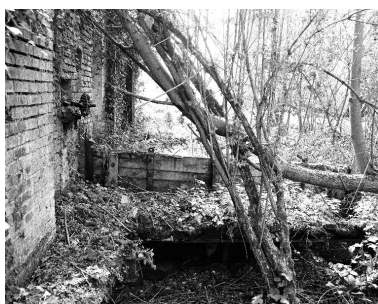
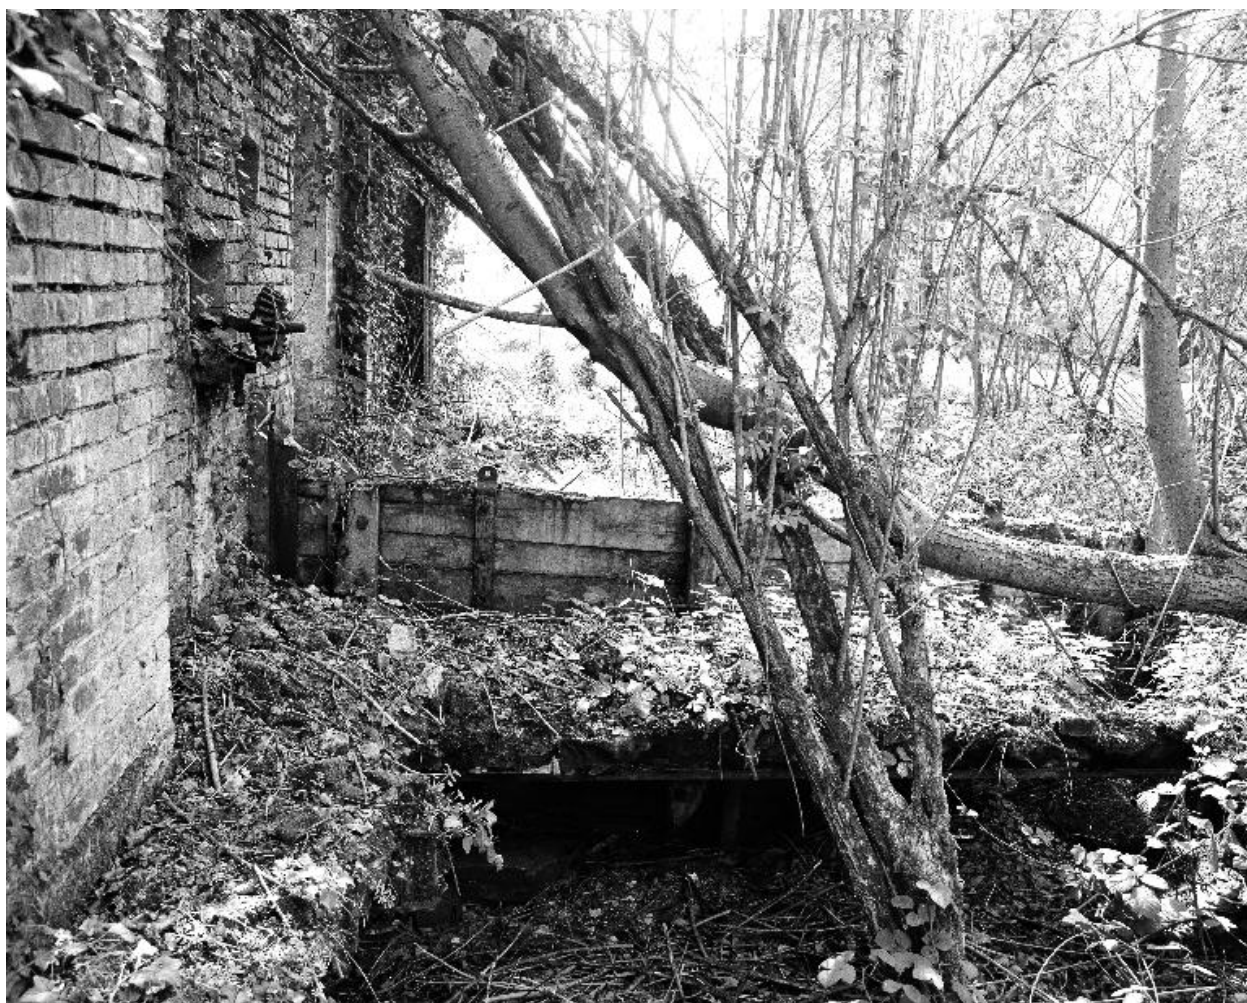
Vannes de décharge.  
Phot. Thierry Lefébure  
IVR22\_19898000048X

Vannes de décharge.

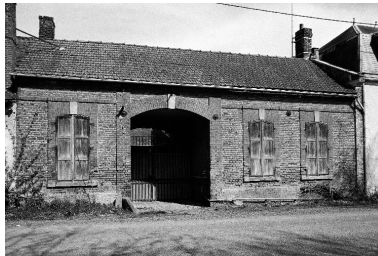
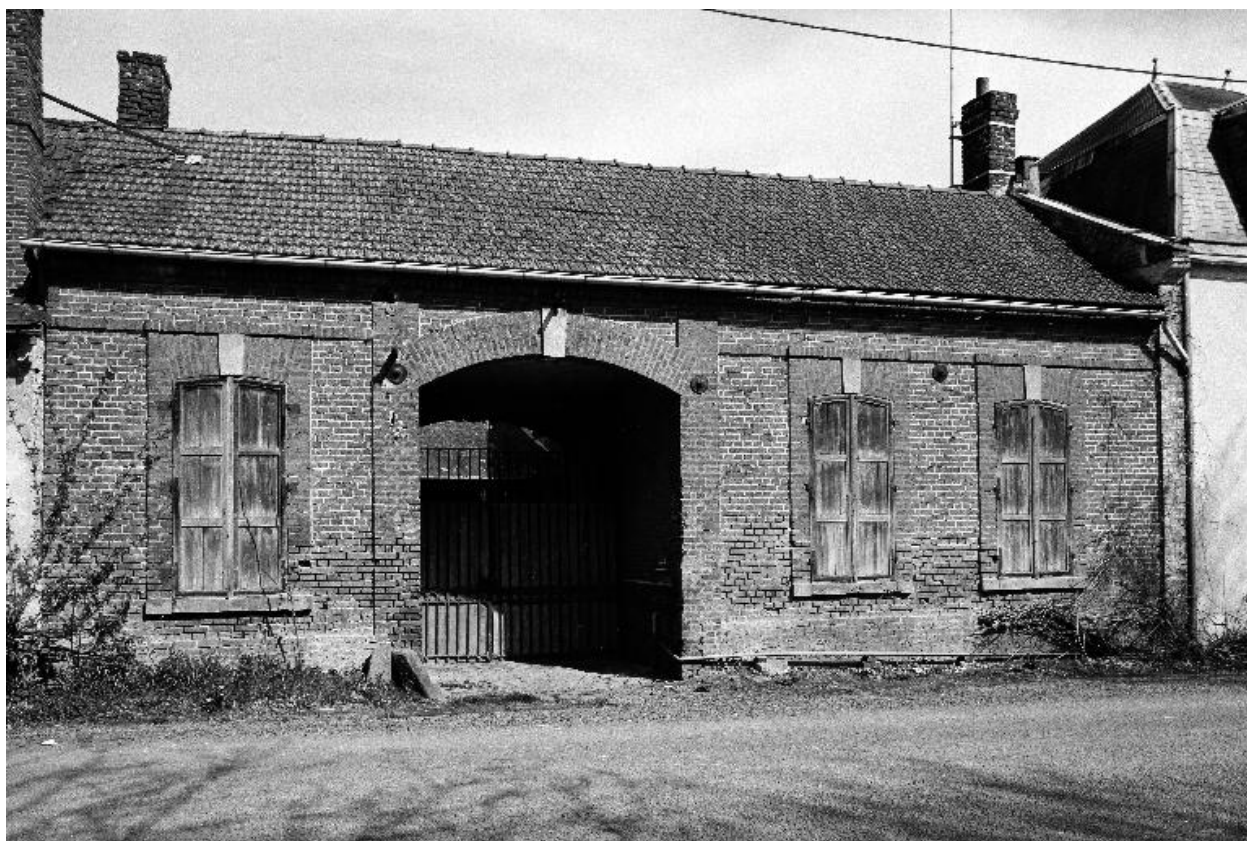
Conciergerie, en rez-de-chaussée, brique.

Réception, élévation antérieure.  
Phot. Thierry Lefébure  
IVR22\_19898000037X

Réception, élévation antérieure.

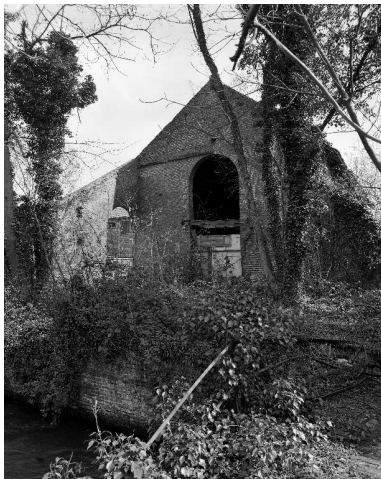
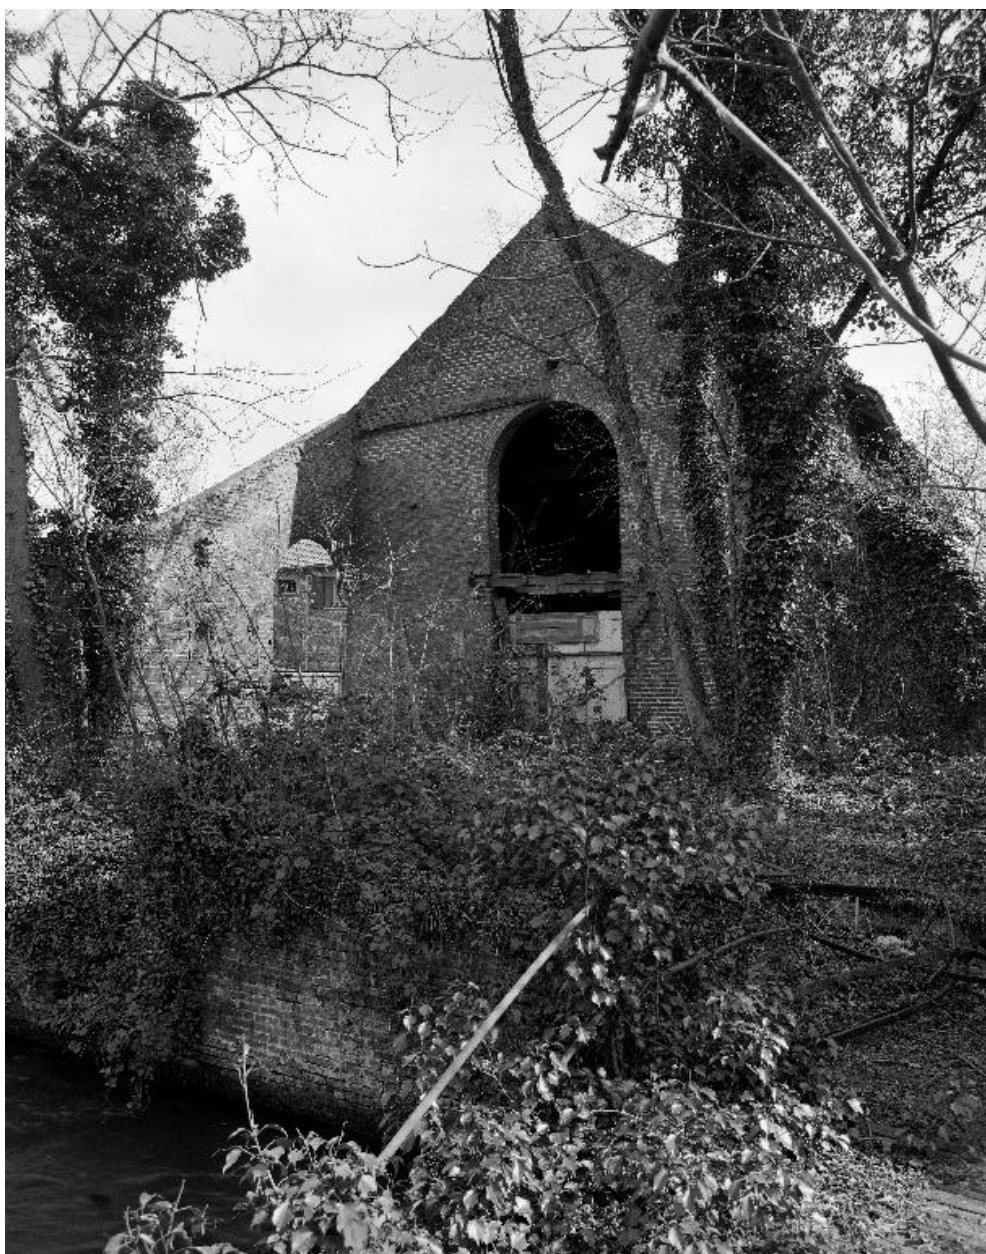
Atelier de fabrication, en rez-de-chaussée, en brique, à baies en arc en anse de panier, toit à longs pans à croupe.

Atelier de fabrication (commune  
de Plachy-Buyon), flanc ouest.  
Phot. Thierry Lefébure  
IVR22\_19898000042X

Atelier de fabrication (commune de Plachy-Buyon), flanc ouest.

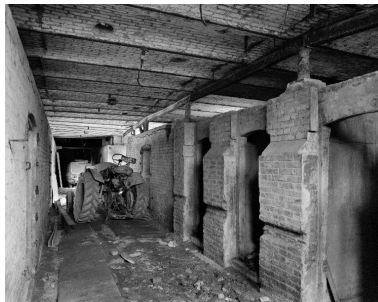
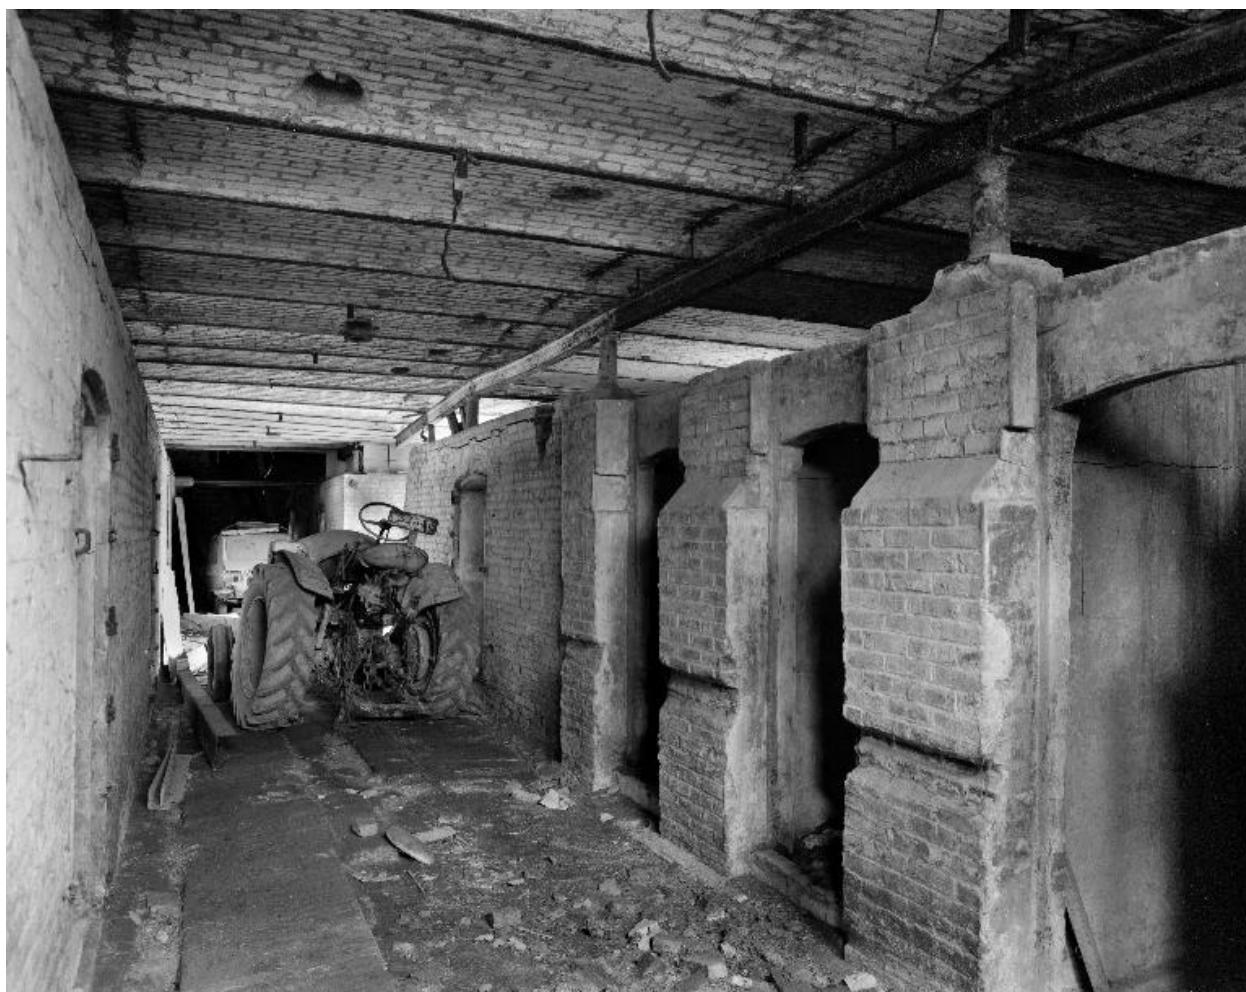
Atelier de fabrication (commune  
de Plachy-Buyon), vue intérieure.  
Phot. Thierry Lefébure  
IVR22\_19898000046X

Atelier de fabrication (commune de Plachy-Buyon), vue intérieure.
