Hauts-de-France, Somme  
Béhencourt  
rue de la Chapelle

## Oratoire Notre-Dame-du-Bon-Secours

Numéro de dossier : IA80000275  
Date de l'enquête initiale : 1997  
Date(s) de rédaction : 2001  
Cadre de l'étude : inventaire topographique canton de Villers-Bocage  
Degré d'étude : étudié

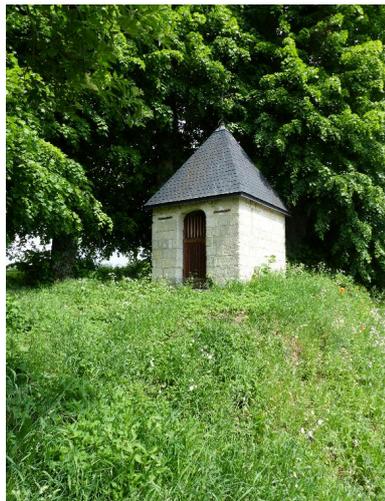
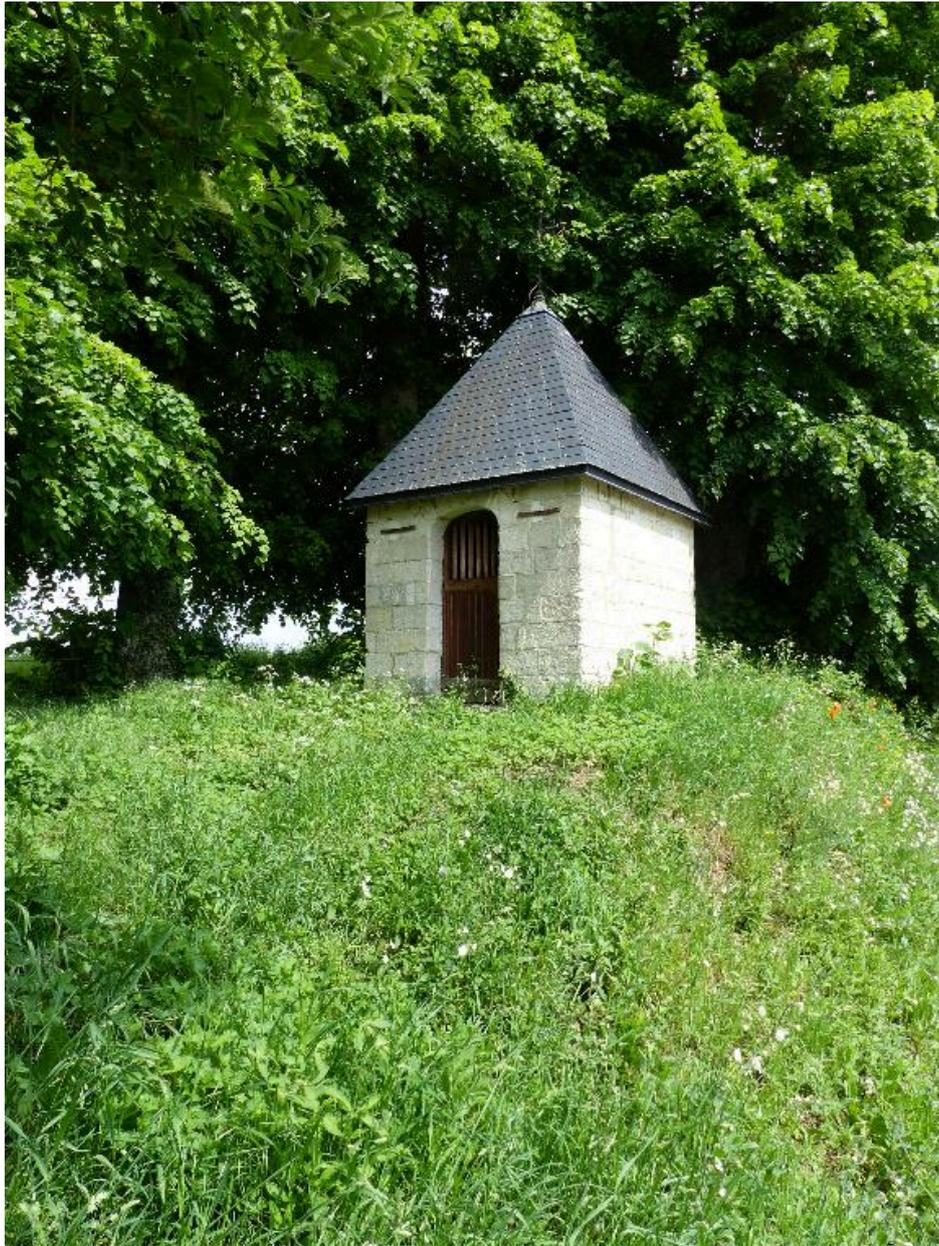
Vue générale.  
Phot. Isabelle Barbedor  
IVR32\_20178005058NUCA

Vue générale.

La chapelle se trouve à la sortie du village, vers l'est. C'est un petit édifice presque carré, construit en craie sur un soubassement de grès, et couvert par un toit en pavillon couronné par une croix de fer. Elle n'a qu'une seule porte, à laquelle on accède par trois marches en grès.

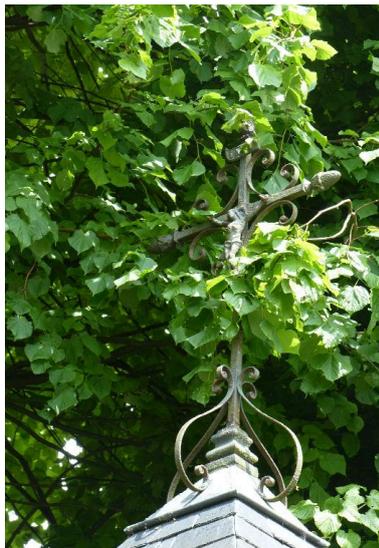
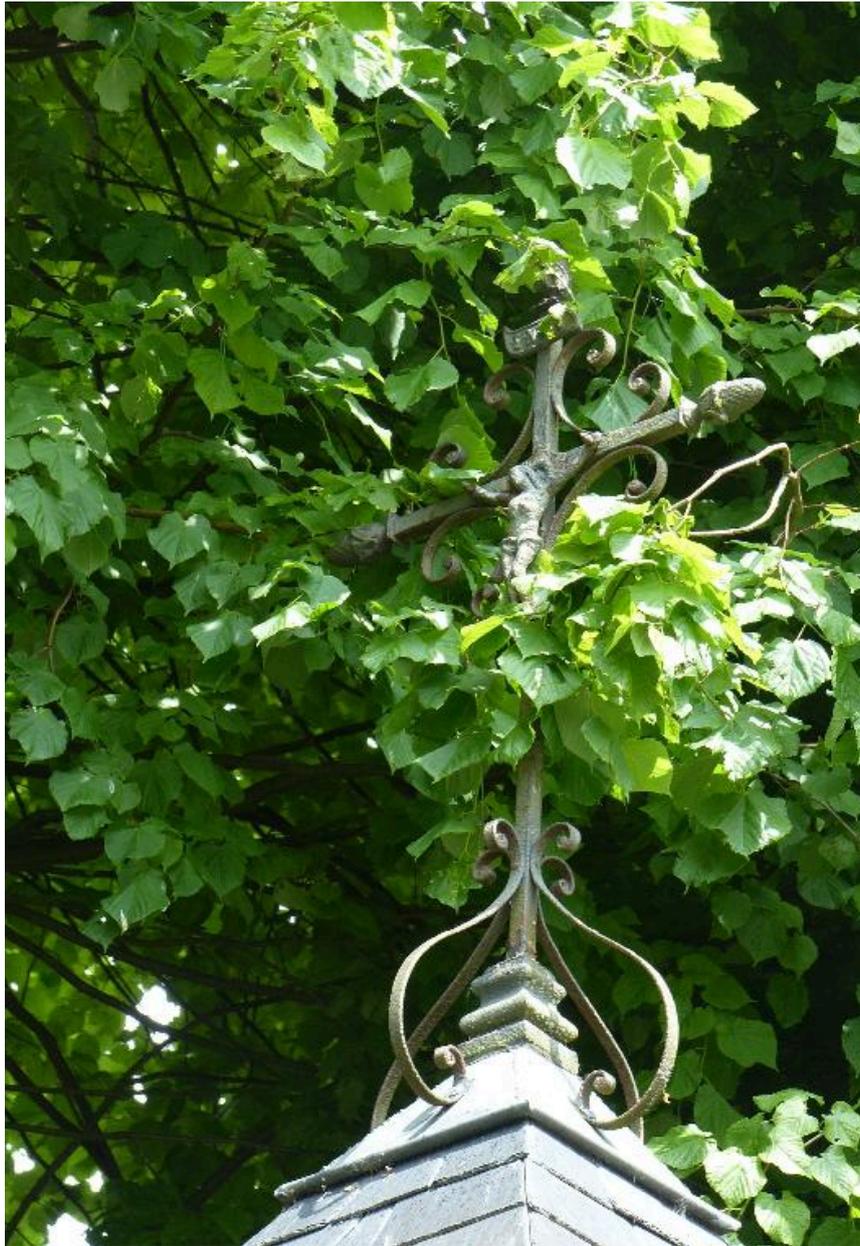
Vue de détail sur la croix  
couronnant la toiture.  
Phot. Isabelle Barbedor  
IVR32\_20178005059NUCA

Vue de détail sur la croix couronnant la toiture.

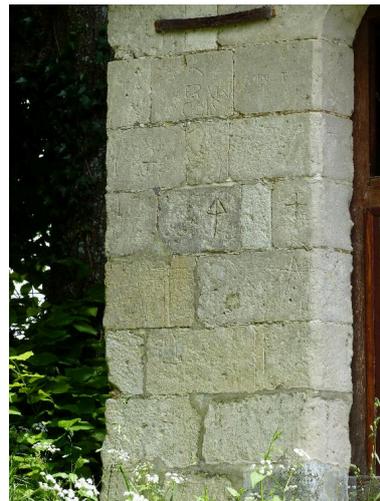
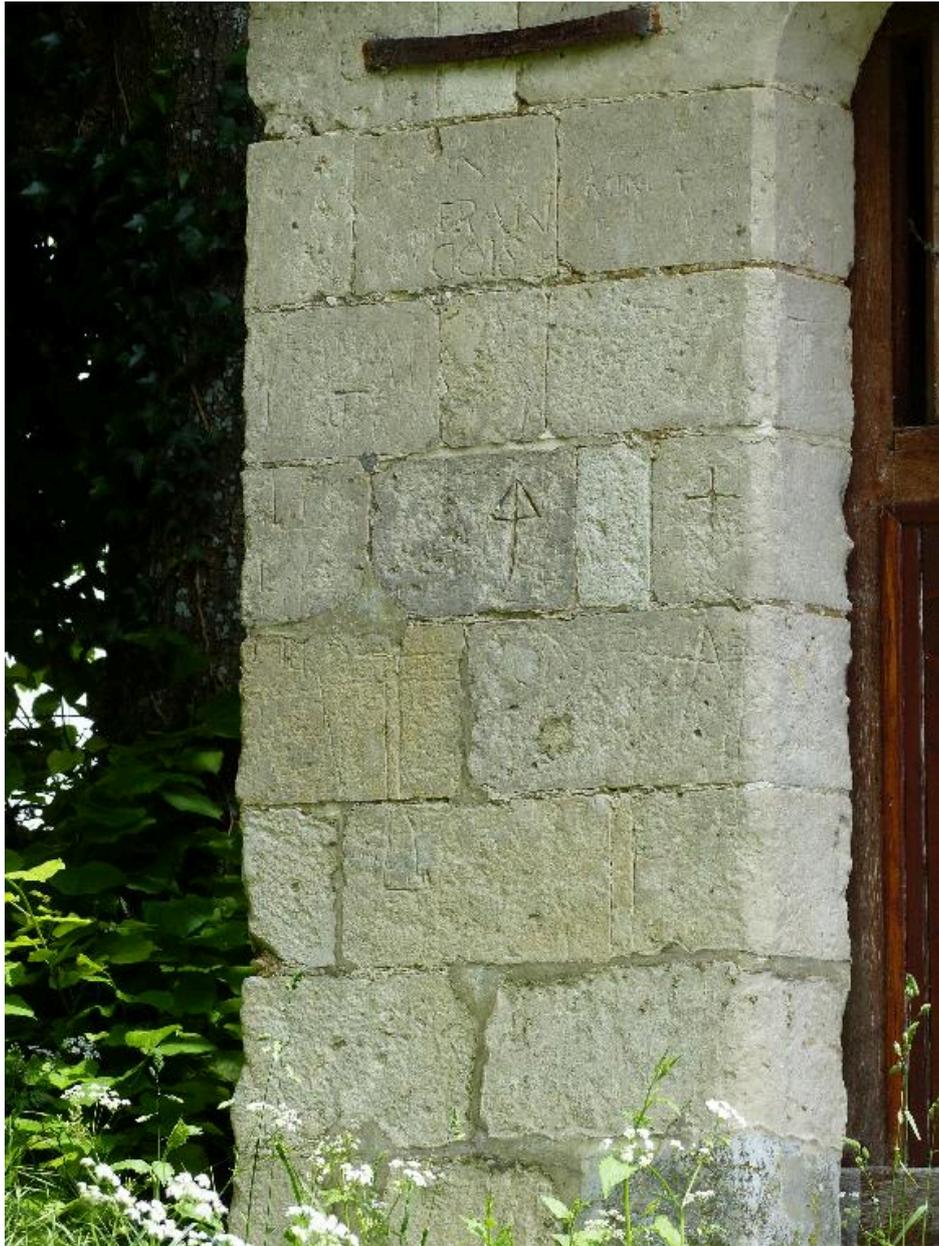
Vue de détail sur la grafitis,  
à gauche de la porte.  
Phot. Isabelle Barbedor  
IVR32\_20178005060NUCA

Vue de détail sur la grafitis, à gauche de la porte.

La chapelle est dédiée à la Vierge, dont elle abritait une statue (datant du 16e siècle, aujourd'hui volée). Elle porte de nombreuses inscriptions gravées dans la craie. A la clé de la porte est inscrit : 1620. Thibaut, qui paraît se référer à la construction de la chapelle. On lit également sur les murs plusieurs noms, l'un accompagné de la date 176....

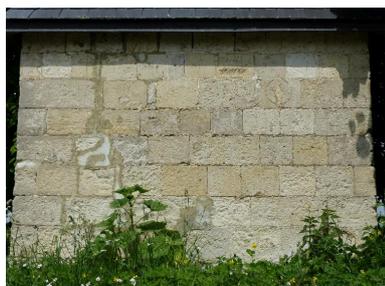
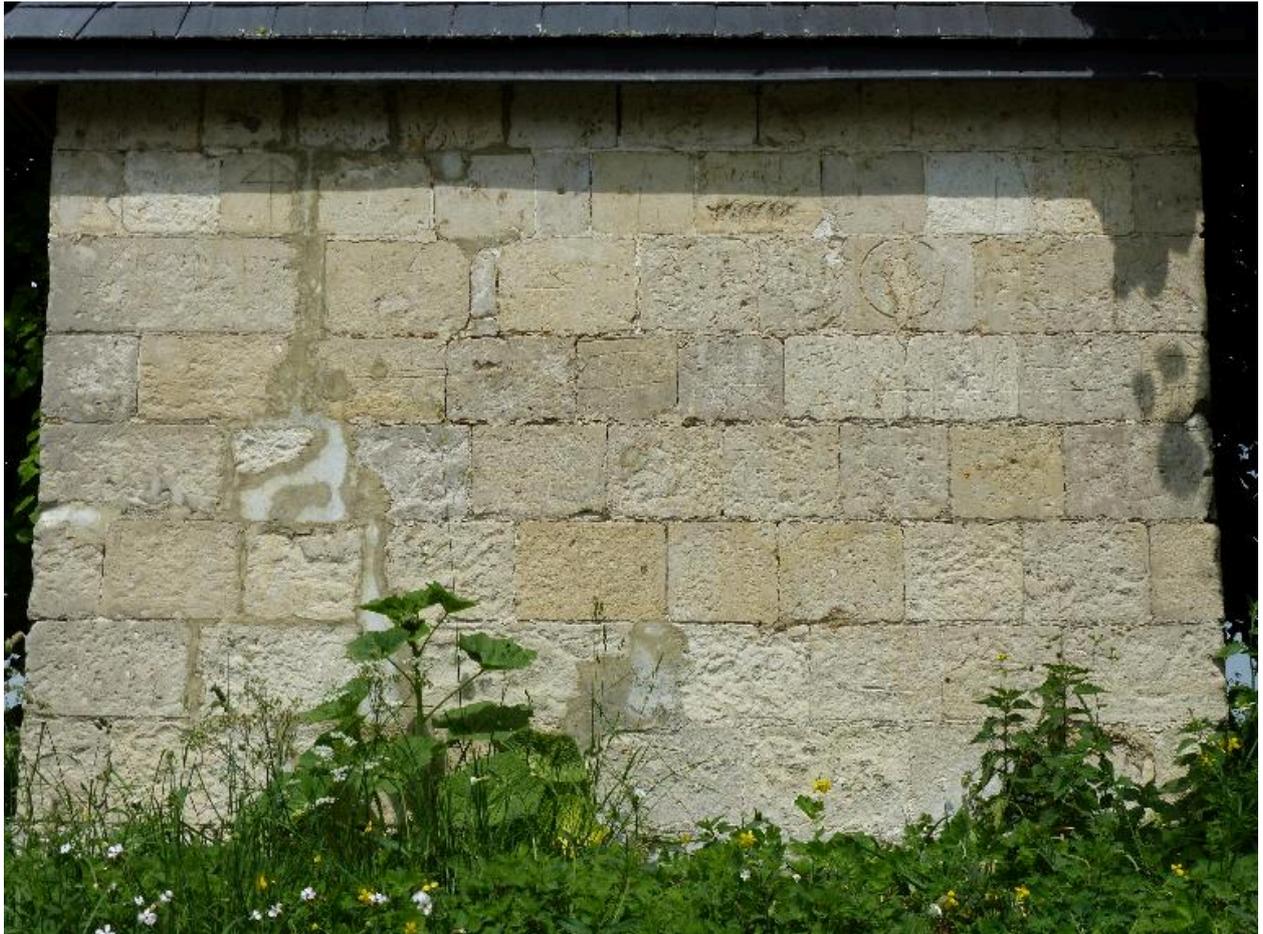
Vue du mur sud.  
Phot. Isabelle Barbedor  
IVR32\_20178005061NUCA

Vue du mur sud.
