## Mairie et ancienne école primaire de Colligis-Crandelain

Numéro de dossier : IA02001823  
Date de l'enquête initiale : 2003  
Date(s) de rédaction : 2003  
Cadre de l'étude : patrimoine de la Reconstruction Chemin des Dames  
Degré d'étude : étudié

Dénomination : mairie, école primaire  
Parties constituantes non étudiées : cour, remise

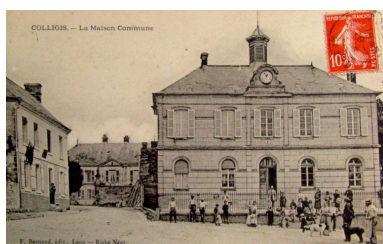
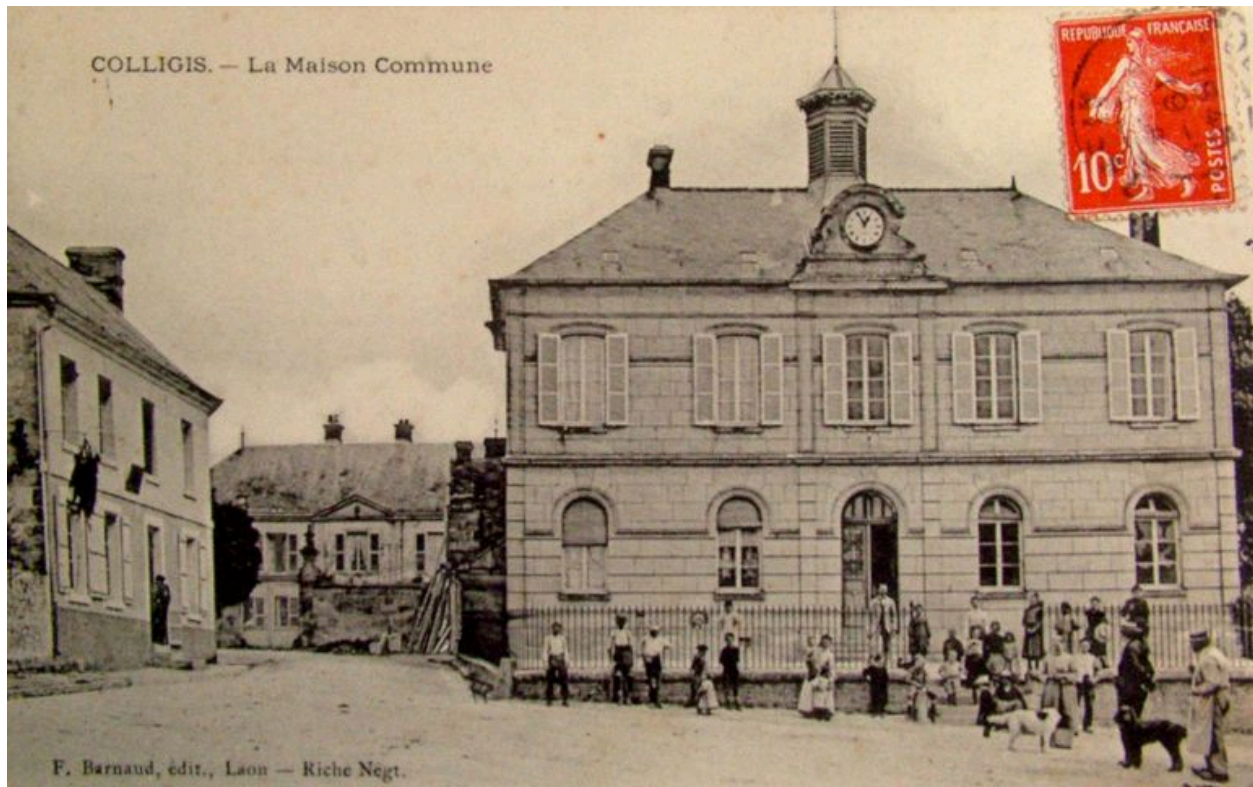
Vue de la mairie-école  
avant la guerre (coll. part).

Vue de la mairie-école avant la guerre (coll. part).

D'après Maxime de Sars et Lucien Broche, en 1864, une vaste mairie-école fut construite sur la place à gauche de l'église. Elle accueillait la classe mixte au rez-de-chaussée et la salle de la mairie au premier étage. Le logement de l'instituteur occupait la partie à gauche du vestibule. Cet édifice fut entièrement détruit, comme l'ensemble du village, lors des bombardements de la Première Guerre mondiale. Sur le plan d'alignement de 1922, l'édifice apparaît de l'autre côté de la voie de circulation. Mais le projet définitif est en fait réalisé sur l'emplacement primitif. Les travaux sont exécutés par l'entreprise Chouard, Turbil, Pichelin, Levertet dirigés par les architectes Fatoux et Savary de la société coopérative de reconstruction de Colligis-Crandelain.

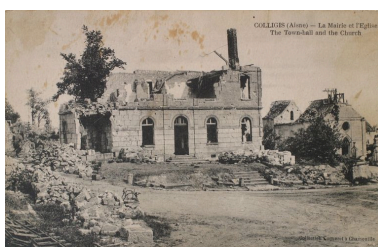
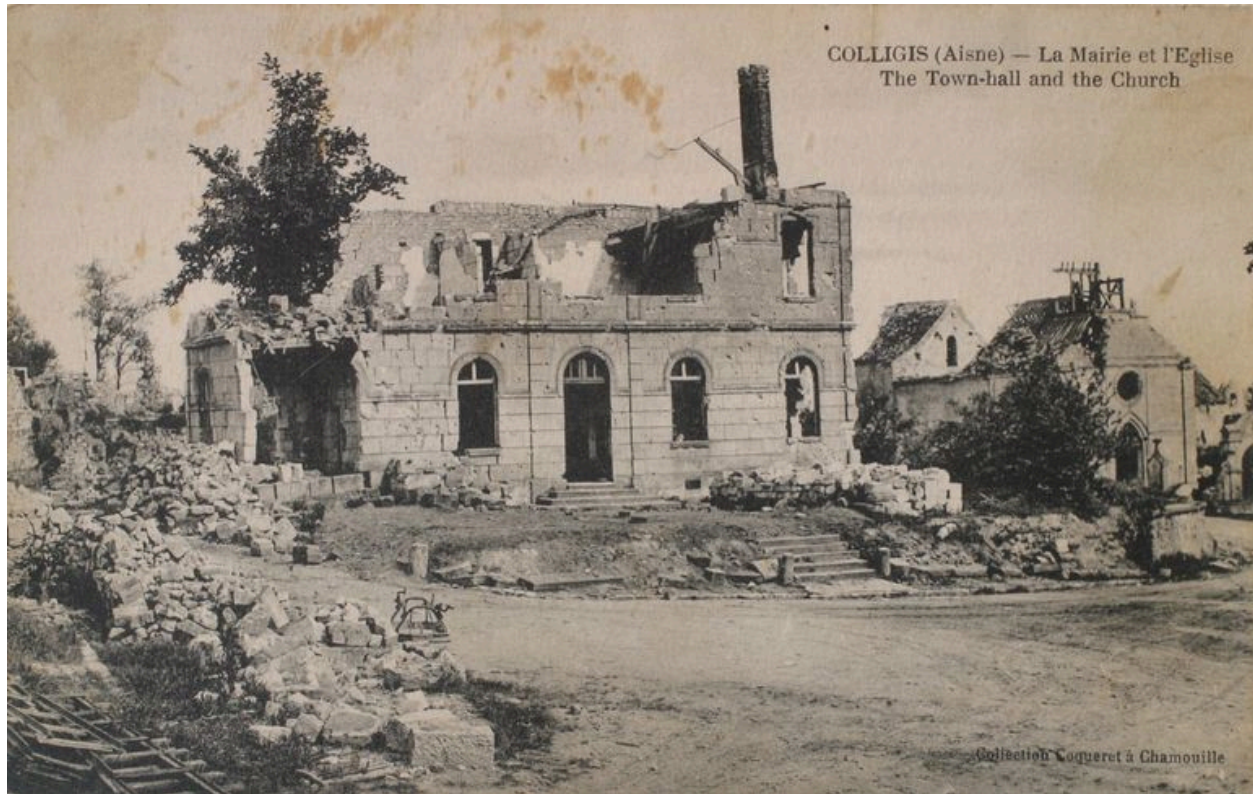
Vue de l'édifice en ruines (coll. part).

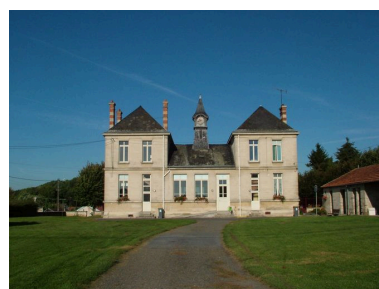
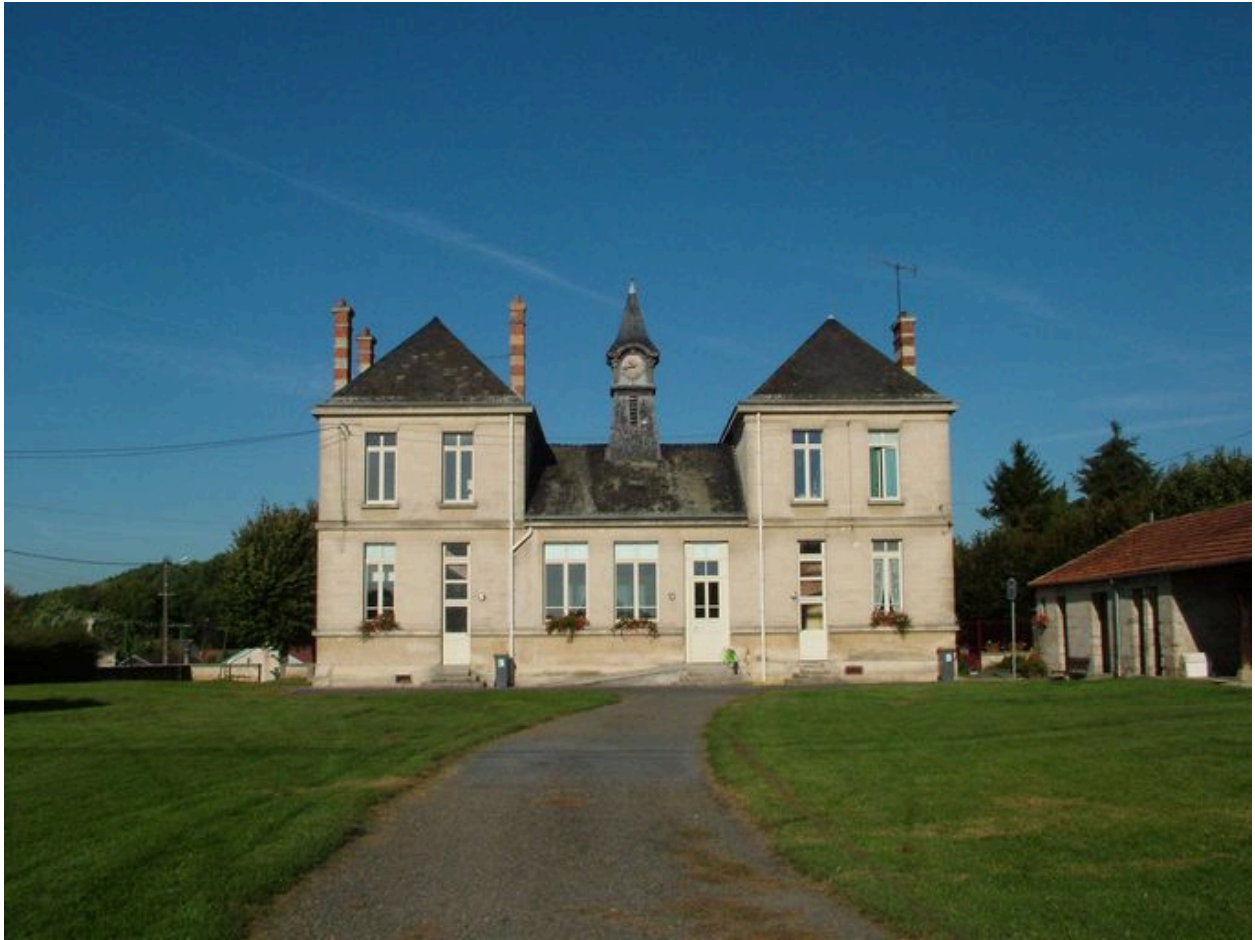
Vue d'ensemble.

L'édifice, situé sur la place au coeur du village, présente une façade symétrique. Entièrement construit en pierre de taille, le bâtiment se compose d'un corps central flanqué de deux parties latérales pourvues d'un étage carré. Les baies rectangulaires ajourent les deux élévations principales du bâtiment. Une bande horizontale saillante située au sommet du rez-de-chaussée surélevé accueille les tables précisant la destination de chaque partie : à gauche l'école, à droite la mairie et au centre, la nouvelle commune de "Colligis-Crandelain". Le toit à longs pans et croupes est couvert en ardoise. Un clocheton occupe l'axe de la construction. Une remise ainsi que des sanitaires, indépendant du bâtiment, sont situés en retour d'angle. Une cour s'étend à l'arrière de la propriété.

Les nombreuses ouvertures disposées sur les deux faces du bâtiment permettent un éclairage abondant, répondant ainsi aux normes hygiéniques et ergonomiques du début du 20e siècle. L'utilisation exclusive de la pierre de taille ainsi que le toit en ardoise de forme relativement traditionnelle confère à cette construction un style classique.

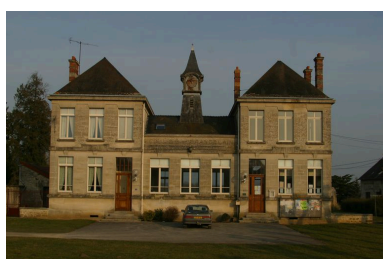
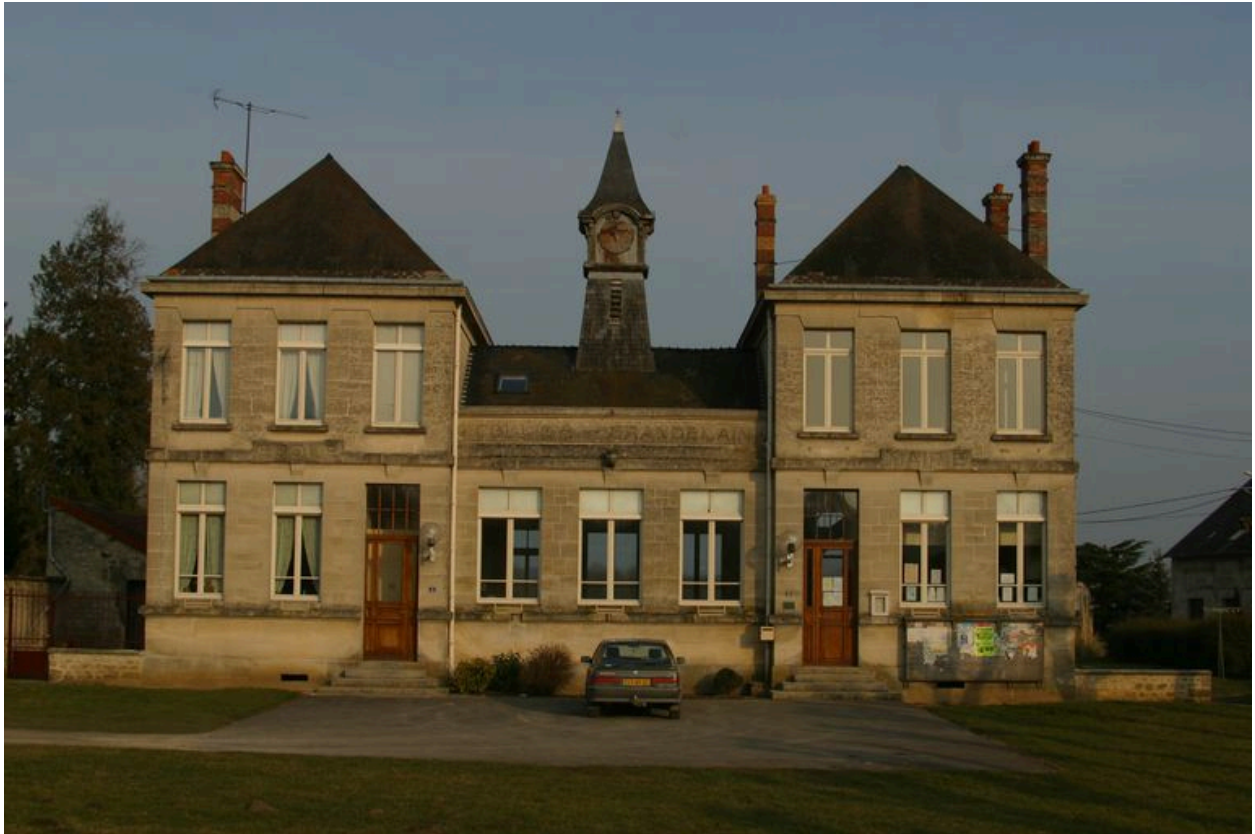
Vue générale.
