Hauts-de-France, Somme
Fort-Mahon-Plage
109 rue Molière

Maison à deux logements accolés, dite L'Espérance

Numéro de dossier : IA80002196
Date de l'enquête initiale : 2002
Date(s) de rédaction : 2005
Cadre de l'étude : patrimoine de la villégiature la Côte picarde
Degré d'étude : repéré

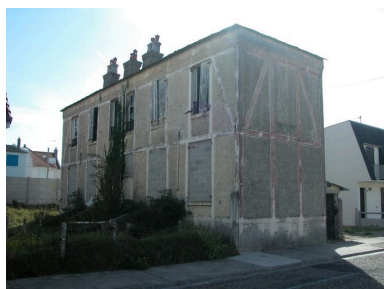
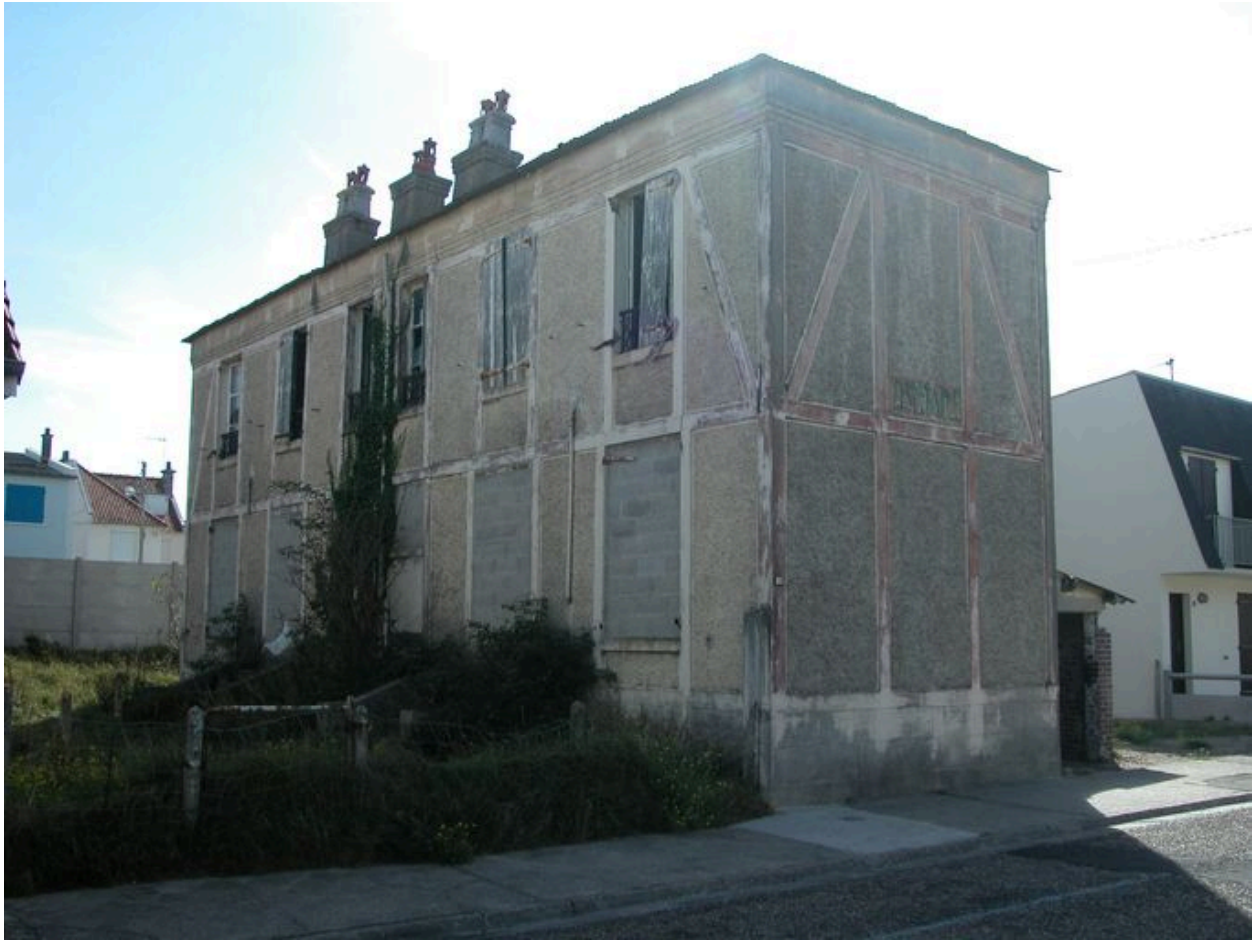
Vue d'ensemble.
Phot. Elisabeth Justome
IVR22_20058003798NUCA

Vue d'ensemble.

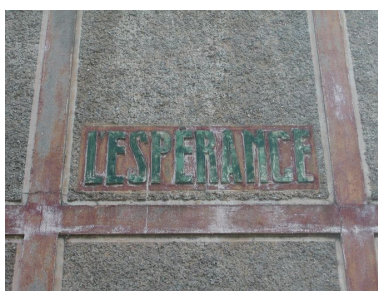
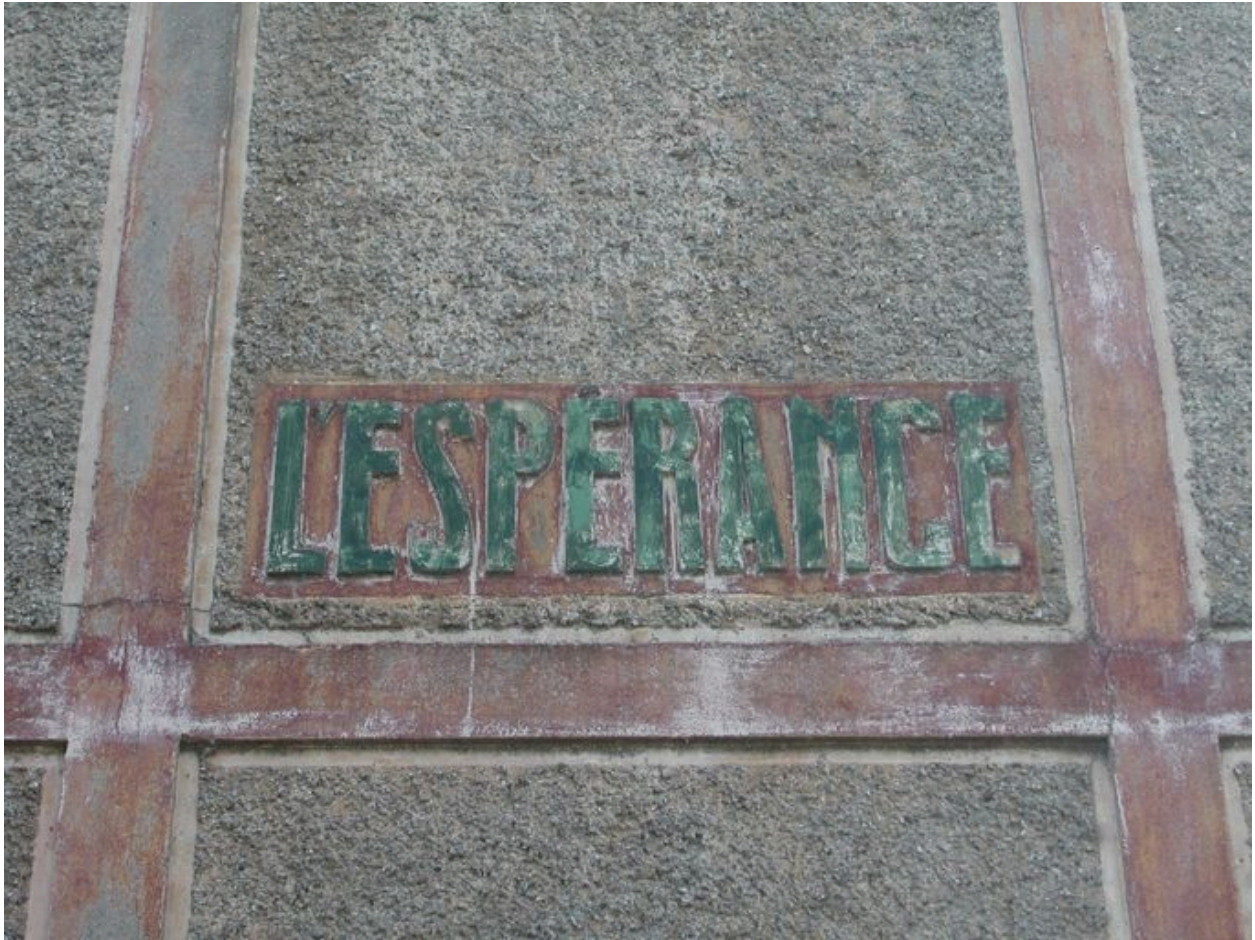
Détail de l'appellation
portée sur la façade sur rue.
Phot. Elisabeth Justome
IVR22_20058003802NUCA

Détail de l'appellation portée sur la façade sur rue.
