Hauts-de-France, Nord
Saméon
90 rue du Presbytère

Presbytère

Numéro de dossier : IA59002209
Date de l'enquête initiale : 2003
Date(s) de rédaction : 2004
Cadre de l'étude : inventaire topographique PNR Scarpe-Escaut
Degré d'étude : étudié

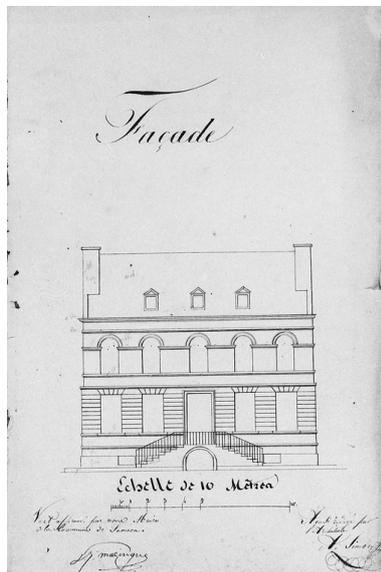
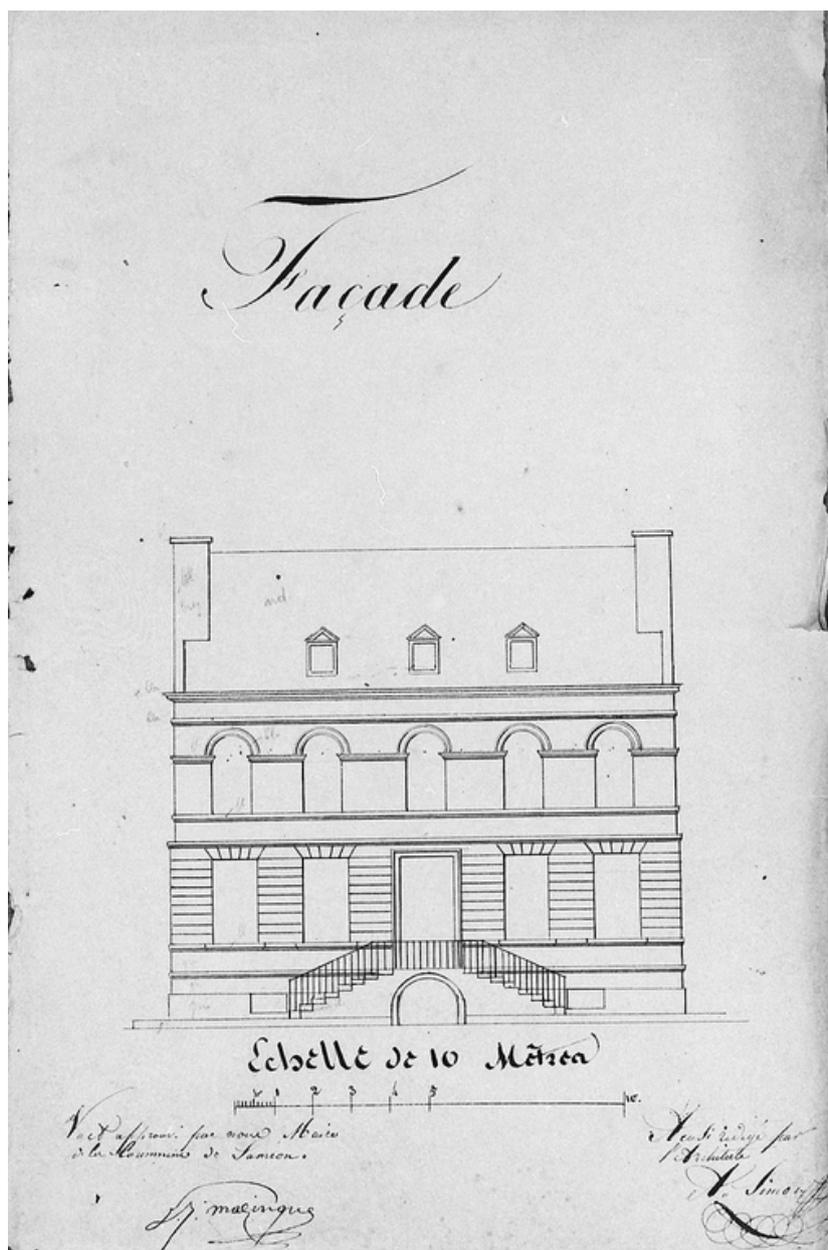
Projet de construction non réalisé, élévation antérieure (AD Nord : Série O 550/pièce 24).
Autr. Simon A. (architecte)., Phot. Thibaut Pierre (reproduction)
IVR31_20035901417X

Projet de construction non réalisé, élévation antérieure (AD Nord : Série O 550/pièce 24).

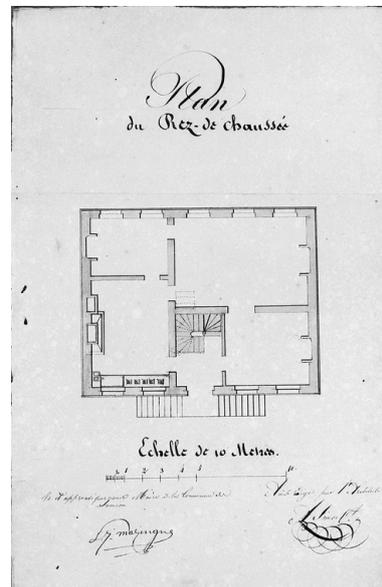
Projet de construction non réalisé, plan du rez-de-chaussée (AD Nord : Série O 550/pièce 24).
Phot. Pierre Thibaut, Autr. Simon A. (architecte).
IVR31_20035901416X

Projet de construction non réalisé, plan du rez-de-chaussée (AD Nord : Série O 550/pièce 24).

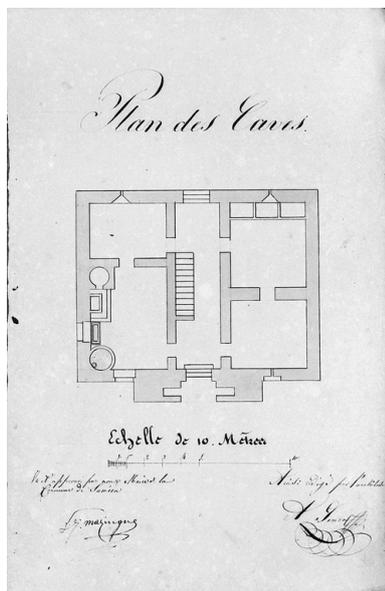
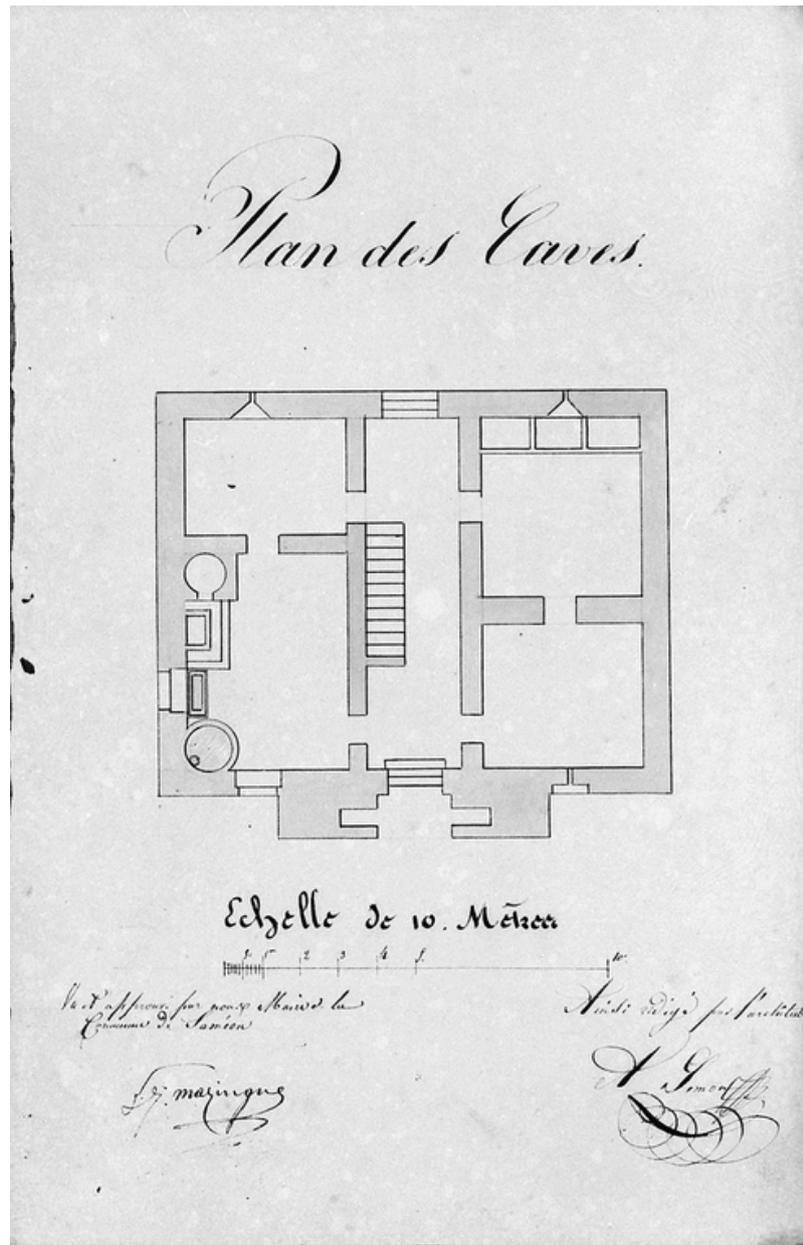
Projet de construction non réalisé, plan des caves (AD Nord : Série O 550/pièce 24).
Phot. Pierre Thibaut, Autr. Simon A. (architecte).
IVR31_20035901415X

Projet de construction non réalisé, plan des caves (AD Nord : Série O 550/pièce 24).

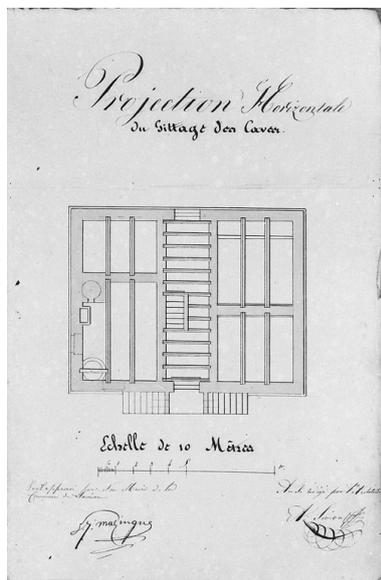
Projet de construction non réalisé, projection horizontale du voûtement des caves (AD Nord : Série O 550/pièce 24).
Phot. Pierre Thibaut, Autr. Simon A. (architecte).
IVR31_20035901414X

Projet de construction non réalisé, projection horizontale du voûtement des caves (AD Nord : Série O 550/pièce 24).

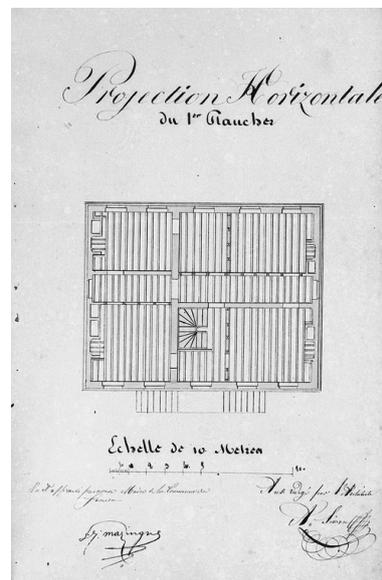
Projet de construction non réalisé, projection horizontale du plancher (AD Nord : Série O 550/pièce 24).
Phot. Pierre Thibaut, Autr. Simon A. (architecte).
IVR31_20035901411X

Projet de construction non réalisé, projection horizontale du plancher (AD Nord : Série O 550/pièce 24).

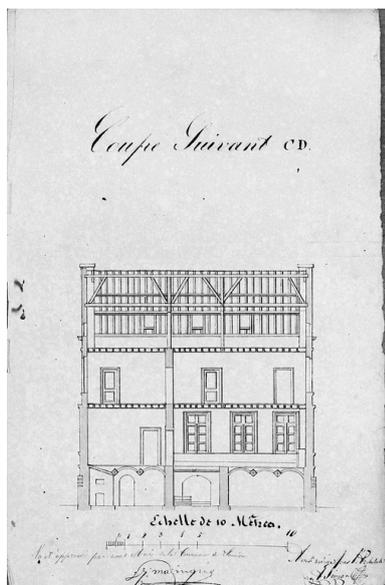
Projet de construction non
réalisé, coupe (AD Nord :
Série O 550/pièce 24).
Phot. Pierre Thibaut, Autr.
Simon A. (architecte).
IVR31_20035901413X

Projet de construction non réalisé, coupe (AD Nord : Série O 550/pièce 24).

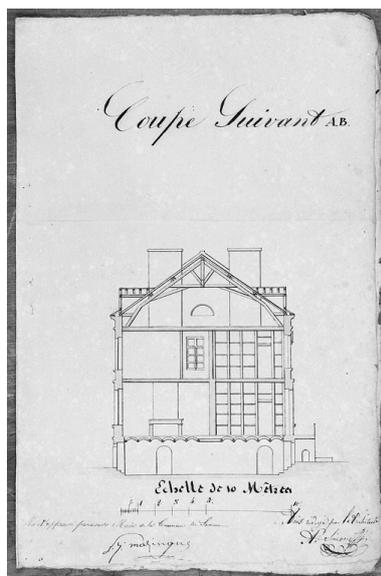
Projet de construction non
réalisé, coupe (AD Nord :
Série O 550/pièce 24).
Phot. Pierre Thibaut, Autr.
Simon A. (architecte).
IVR31_20035901412X

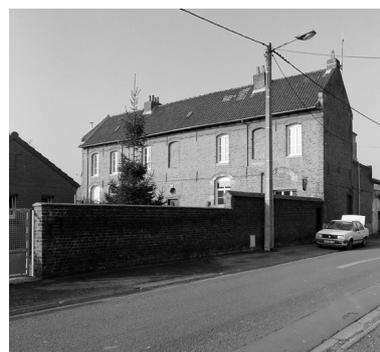
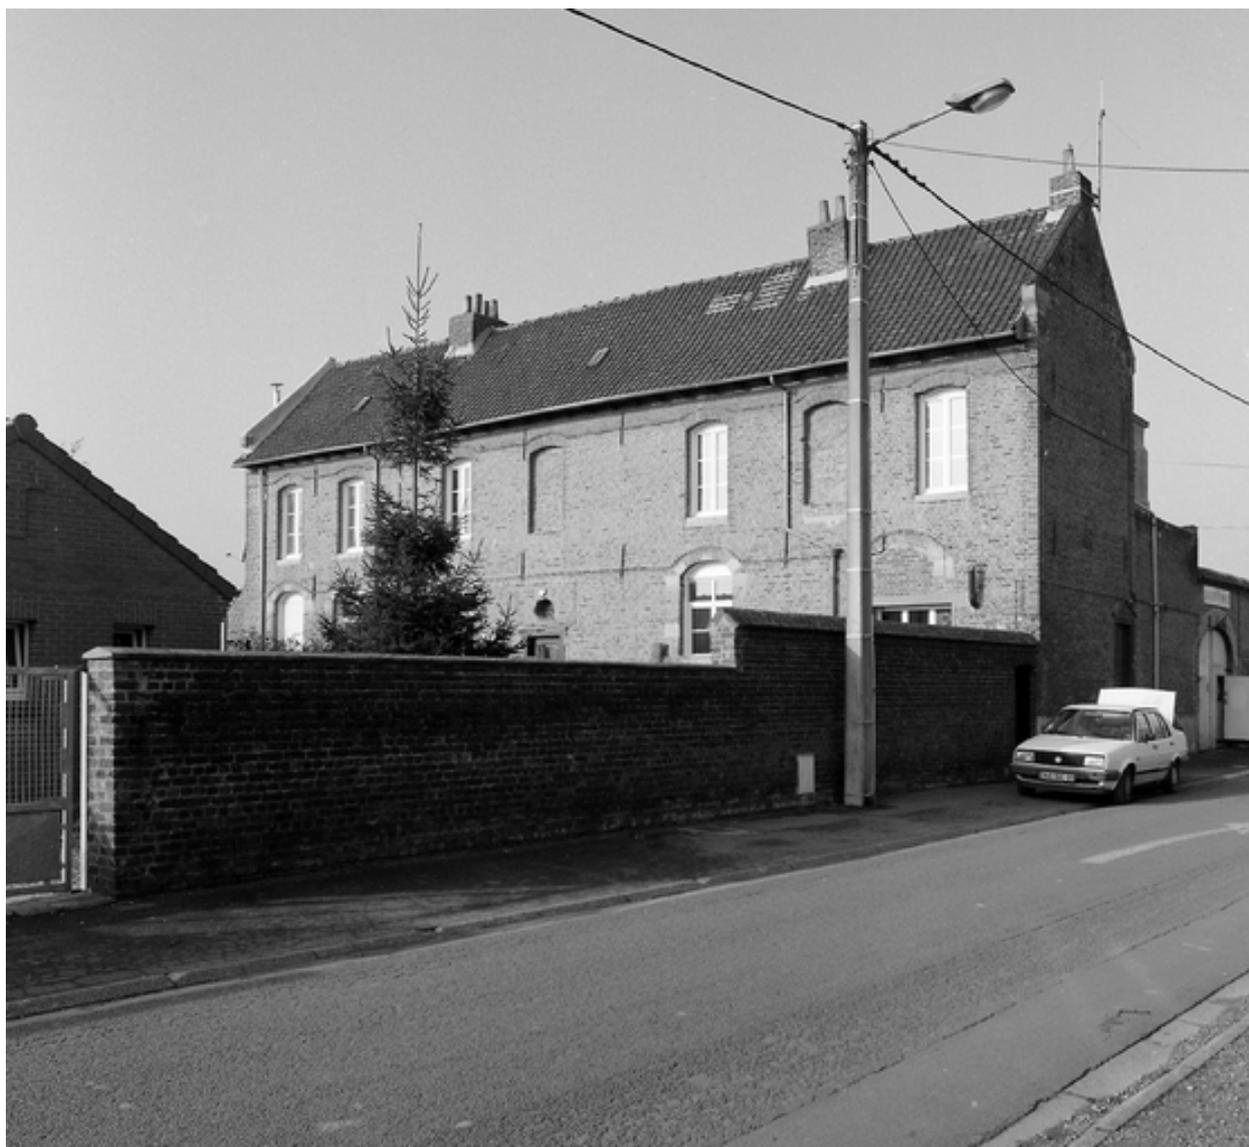
Vue générale.
Phot. Philippe Dapvril
IVR31_20045900634X

Vue générale.

L'ancien presbytère est implanté perpendiculairement à la rue, non loin de l'église paroissiale avec laquelle des communications ont été facilitées lors de sa restauration au 19e siècle. Le bâtiment est de grandes dimensions, à 8 travées avec alternance d'ouvertures et de baies aveugles à arcs surbaissés avec chaînage en pierre et cordon, sur deux niveaux. La toiture à longs pans à pignons découverts est couverte de tuile flamande vernissée, de restauration récente, qui a vraisemblablement remplacé de l'ardoise qui couvrait partiellement l'édifice comme le mentionne le devis de réparation de 1830. Une grange (détruite) et un fournil faisaient partie du presbytère à l'origine. L'édifice est en cours de restauration.
