Hauts-de-France, Nord
Landas
116 rue du Général-de-Gaulle

Maison

Numéro de dossier : IA59002741
Date de l'enquête initiale : 2004
Date(s) de rédaction : 2007
Cadre de l'étude : inventaire topographique PNR Scarpe-Escaut
Degré d'étude : étudié

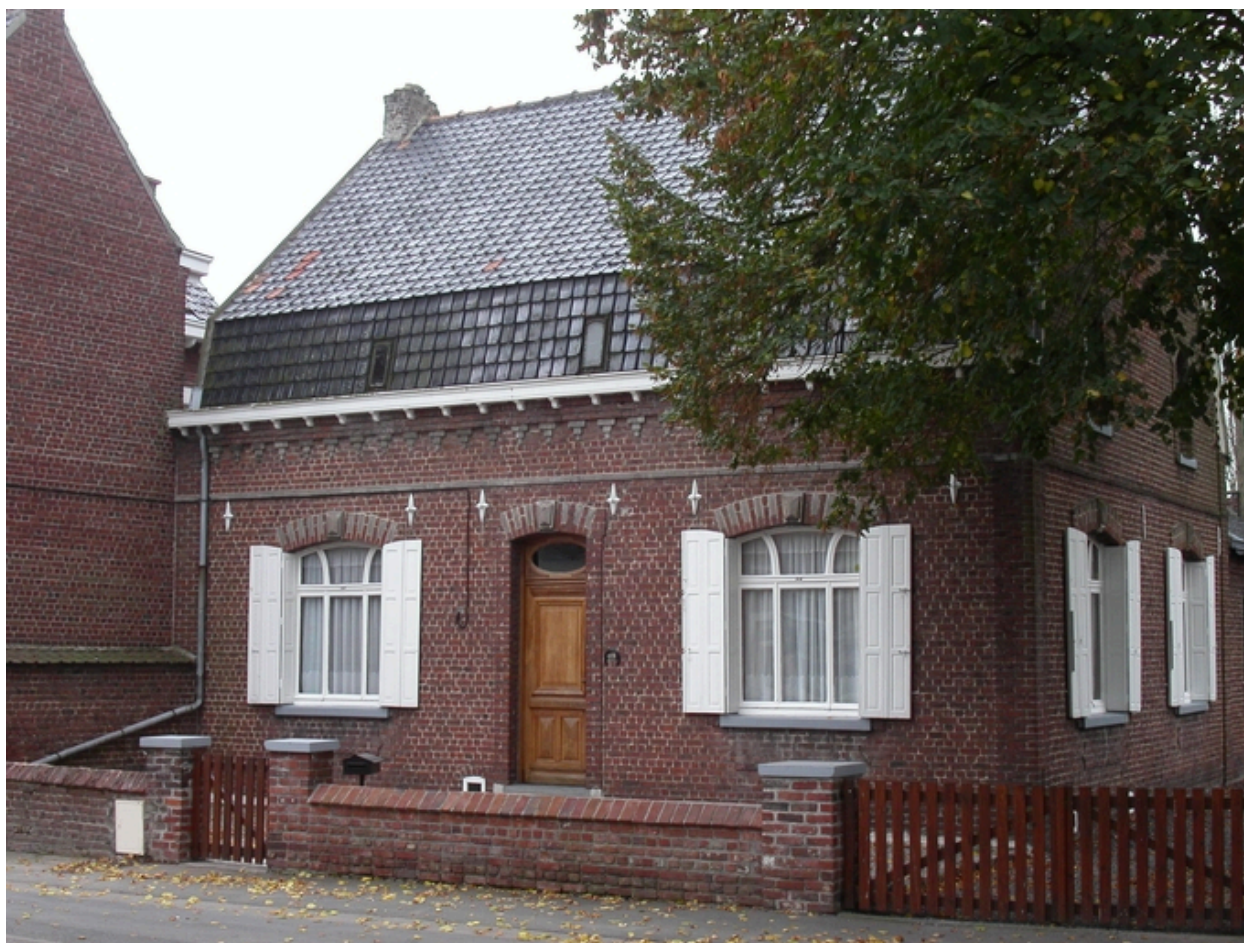
Vue générale.
Phot. Cyril Cailleau
IVR31_20055907450NUCA

Vue générale.

La maison, façade parallèle à la chaussée, est implantée en retrait, précédée d'une plate-bande terrassée close par une mur bahut en brique. La façade principale présente 3 travées. La porte surmontée d'une imposte vitrée ovale est encadrée par de larges fenêtres. Le mur pignon latéral est percé de 4 fenêtres réparties sur 2 niveaux d'élévation et permettant ainsi l'éclairage des combles. L'ensemble des fenêtres du rez-de-chaussée est protégé par des contrevents pliants. La brique en terre cuite traditionnelle est associée à la brique blanche (ou brique ciment) pour former un décor architectural composé d'une corniche à frise de motifs triangulaires sur pointe (type fréquemment rencontré sur la commune), de cordon, de tables saillantes en allège, de linteaux saillants à clef à motif de pointe de diamant en ciment à l'imitation de la pierre, etc. Le toit à longs pans brisés en tuile mécanique plombifère est percé de 3 tabatières. Des planches de rives chantournées couvrent les rampants du pignon. La gouttière est contenue dans un chéneau en bois reposant sur des petits corbeaux moulurés. La cuisine est abritée dans un bâtiment perpendiculaire, en rez-de-chaussée, couvert d'un toit à longs pans en tuile mécanique plombifère. Une dépendance à usage de garage, en brique et tuile mécanique, ferme la cour arrière du logis. Un tilleul centenaire marque l'entrée de l'allée latérale qui permet l'accès au jardin et aux dépendances.
