Hauts-de-France, Nord  
Landas  
116 rue du Général-de-Gaulle

## Maison

Numéro de dossier : IA59002741  
Date de l'enquête initiale : 2004  
Date(s) de rédaction : 2007  
Cadre de l'étude : inventaire topographique PNR Scarpe-Escaut  
Degré d'étude : étudié

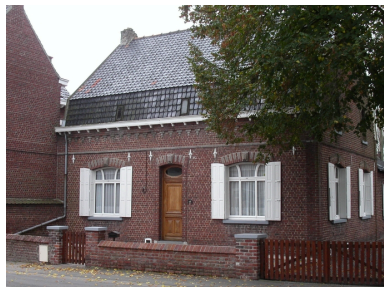
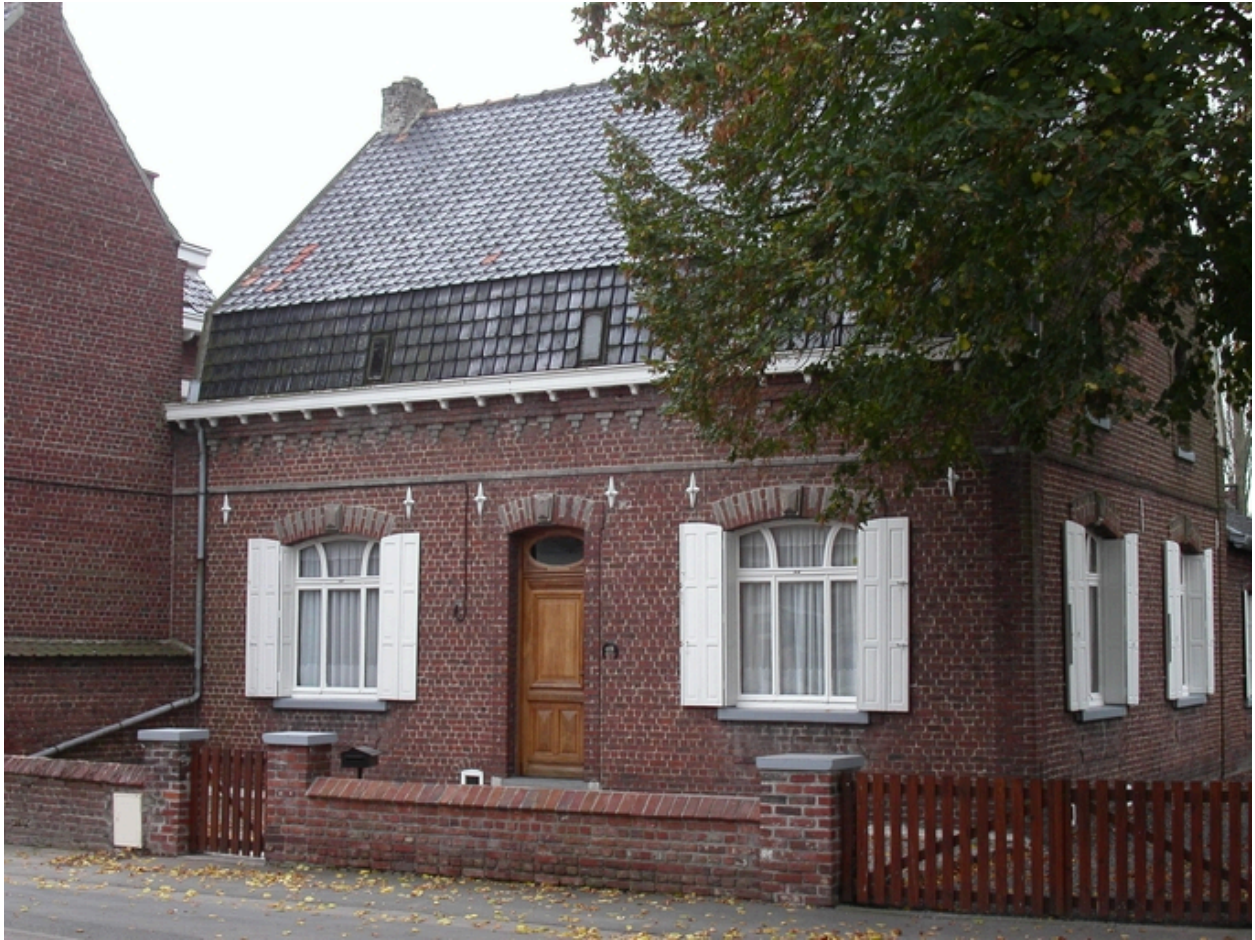
Vue générale.  
Phot. Cyril Cailleau  
IVR31\_20055907450NUCA

Vue générale.

La maison, façade parallèle à la chaussée, est implantée en retrait, précédée d'une plate-bande terrassée close par une mur bahut en brique. La façade principale présente 3 travées. La porte surmontée d'une imposte vitrée ovale est encadrée par de larges fenêtres. Le mur pignon latéral est percé de 4 fenêtres réparties sur 2 niveaux d'élévation et permettant ainsi l'éclairage des combles. L'ensemble des fenêtres du rez-de-chaussée est protégé par des contrevents pliants. La brique en terre cuite traditionnelle est associée à la brique blanche (ou brique ciment) pour former un décor architectural composé d'une corniche à frise de motifs triangulaires sur pointe (type fréquemment rencontré sur la commune), de cordon, de tables saillantes en allège, de linteaux saillants à clef à motif de pointe de diamant en ciment à l'imitation de la pierre, etc. Le toit à longs pans brisés en tuile mécanique plombifère est percé de 3 tabatières. Des planches de rives chantournées couvrent les rampants du pignon. La gouttière est contenue dans un chéneau en bois reposant sur des petits corbeaux moulurés. La cuisine est abritée dans un bâtiment perpendiculaire, en rez-de-chaussée, couvert d'un toit à longs pans en tuile mécanique plombifère. Une dépendance à usage de garage, en brique et tuile mécanique, ferme la cour arrière du logis. Un tilleul centenaire marque l'entrée de l'allée latérale qui permet l'accès au jardin et aux dépendances.

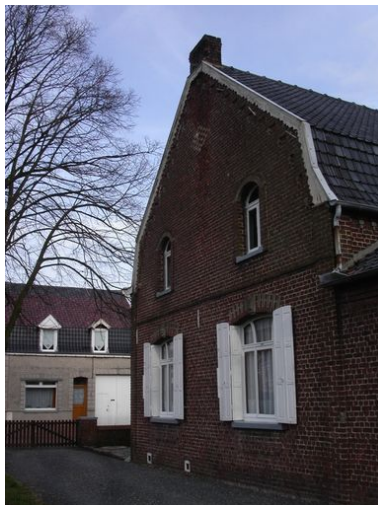
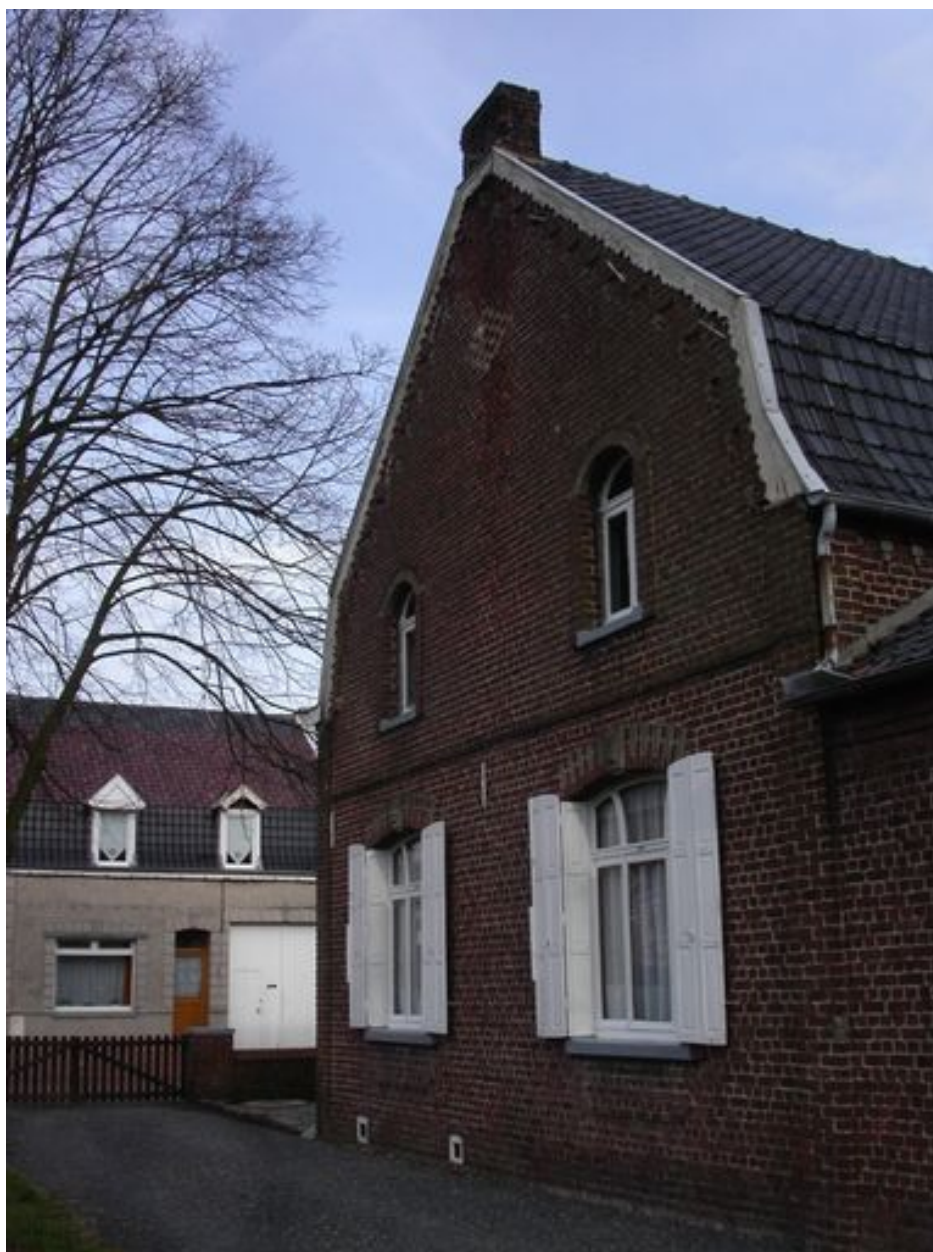
Vue du pignon de trois  
quarts depuis l'allée privée.  
Phot. Cyril Cailleau  
IVR31\_20055907451NUCA

Vue du pignon de trois quarts depuis l'allée privée.
