Hauts-de-France, Aisne
Tergnier
Quessy
Église paroissiale Notre-Dame, rue Pasteur

Ensemble de vingt-quatre verrières abstraites

Numéro de dossier : IM02005616
Date de l'enquête initiale : 2005
Date(s) de rédaction : 2005
Cadre de l'étude : enquête thématique départementale Vitrail 19e et 20e siècles de l'Aisne, patrimoine de la Reconstruction , mobilier et objets religieux
Degré d'étude : étudié

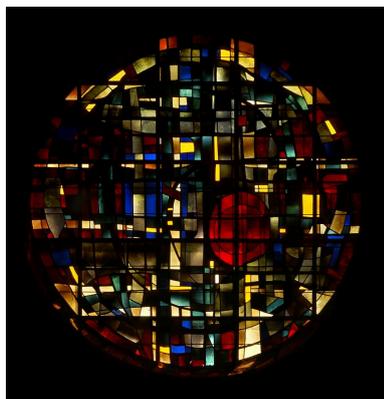
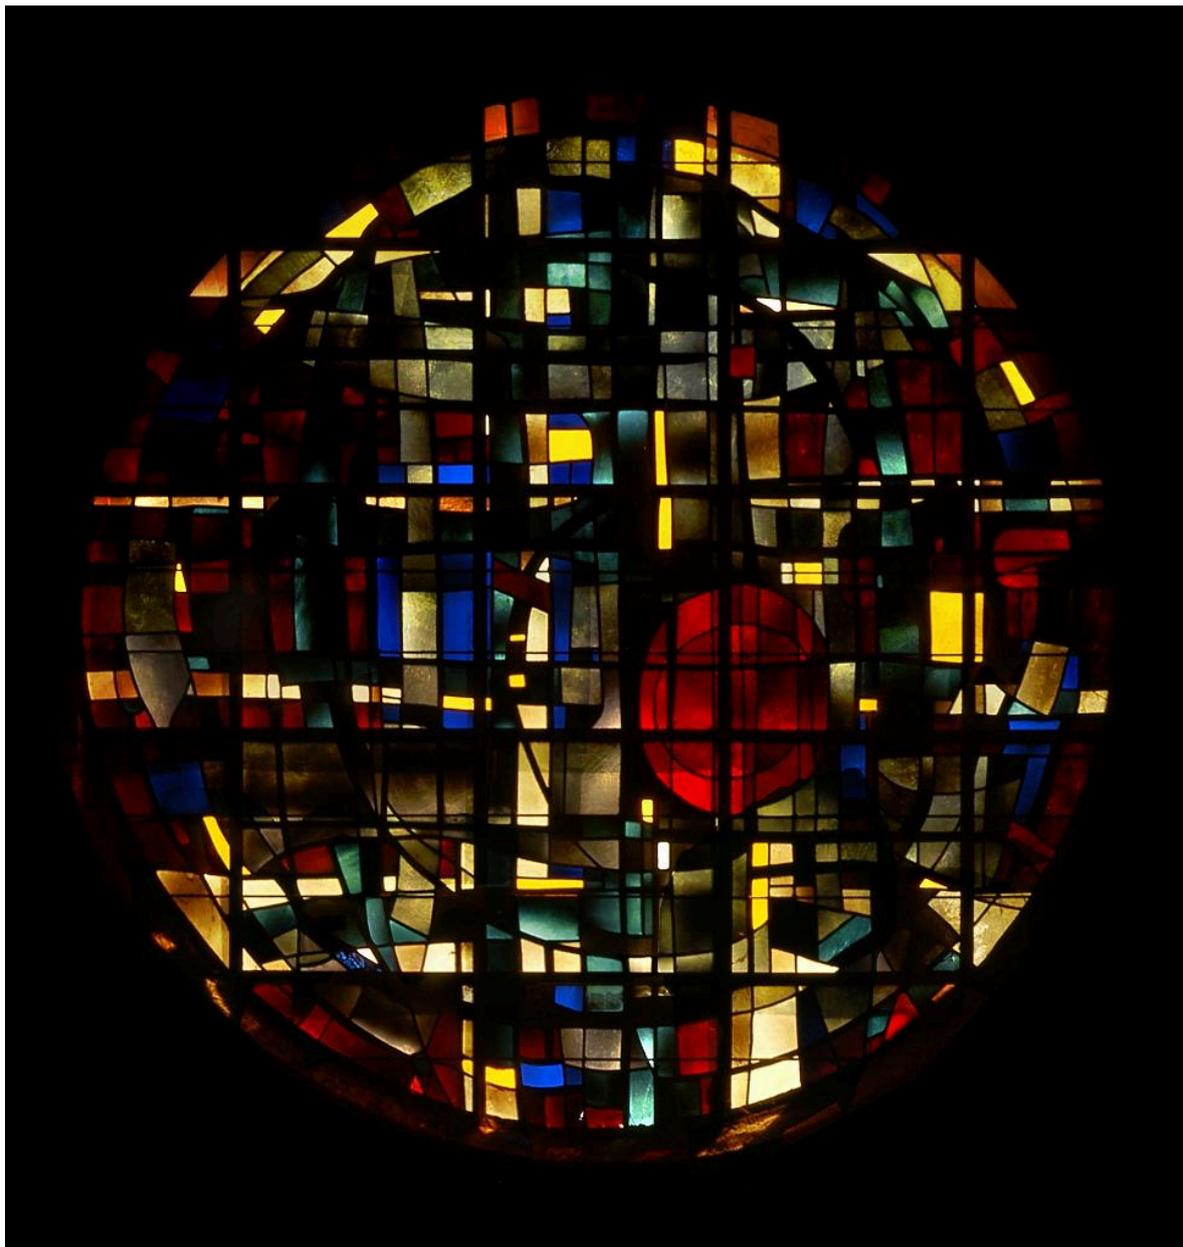
Vue de la verrière du chevet (baie 0).
Phot. Thierry Lefébure
IVR22_20060200720XA

Vue de la verrière du chevet (baie 0).

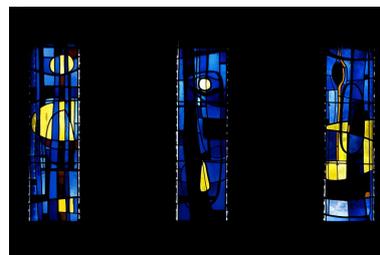
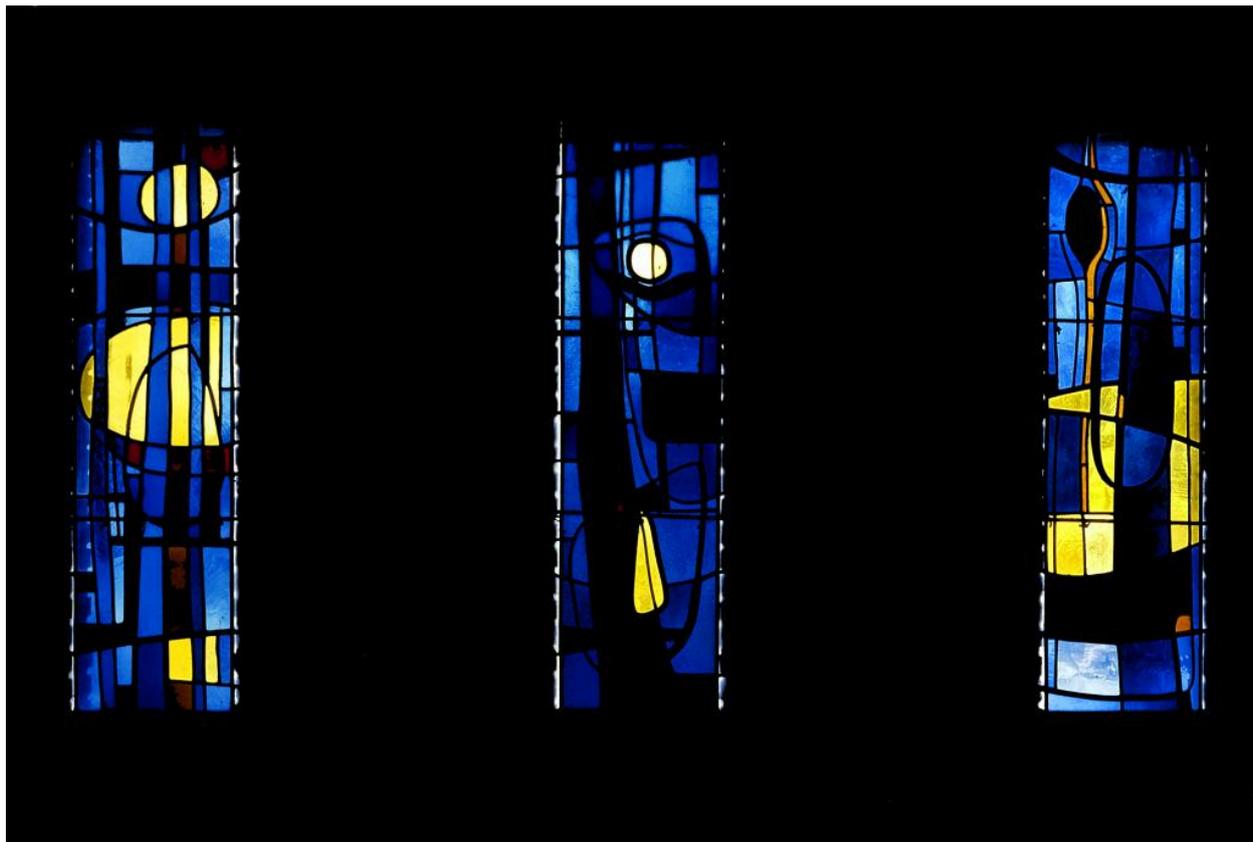
Vue partielle des verrières de la façade (baies 26 à 28).
Phot. Thierry Lefébure
IVR22_20060200723XA

Vue partielle des verrières de la façade (baies 26 à 28).

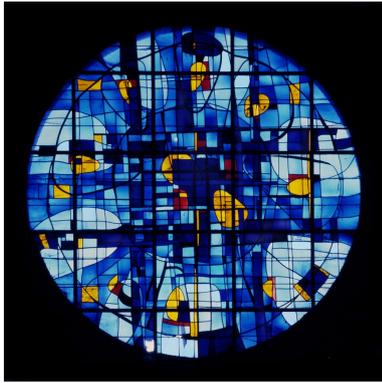
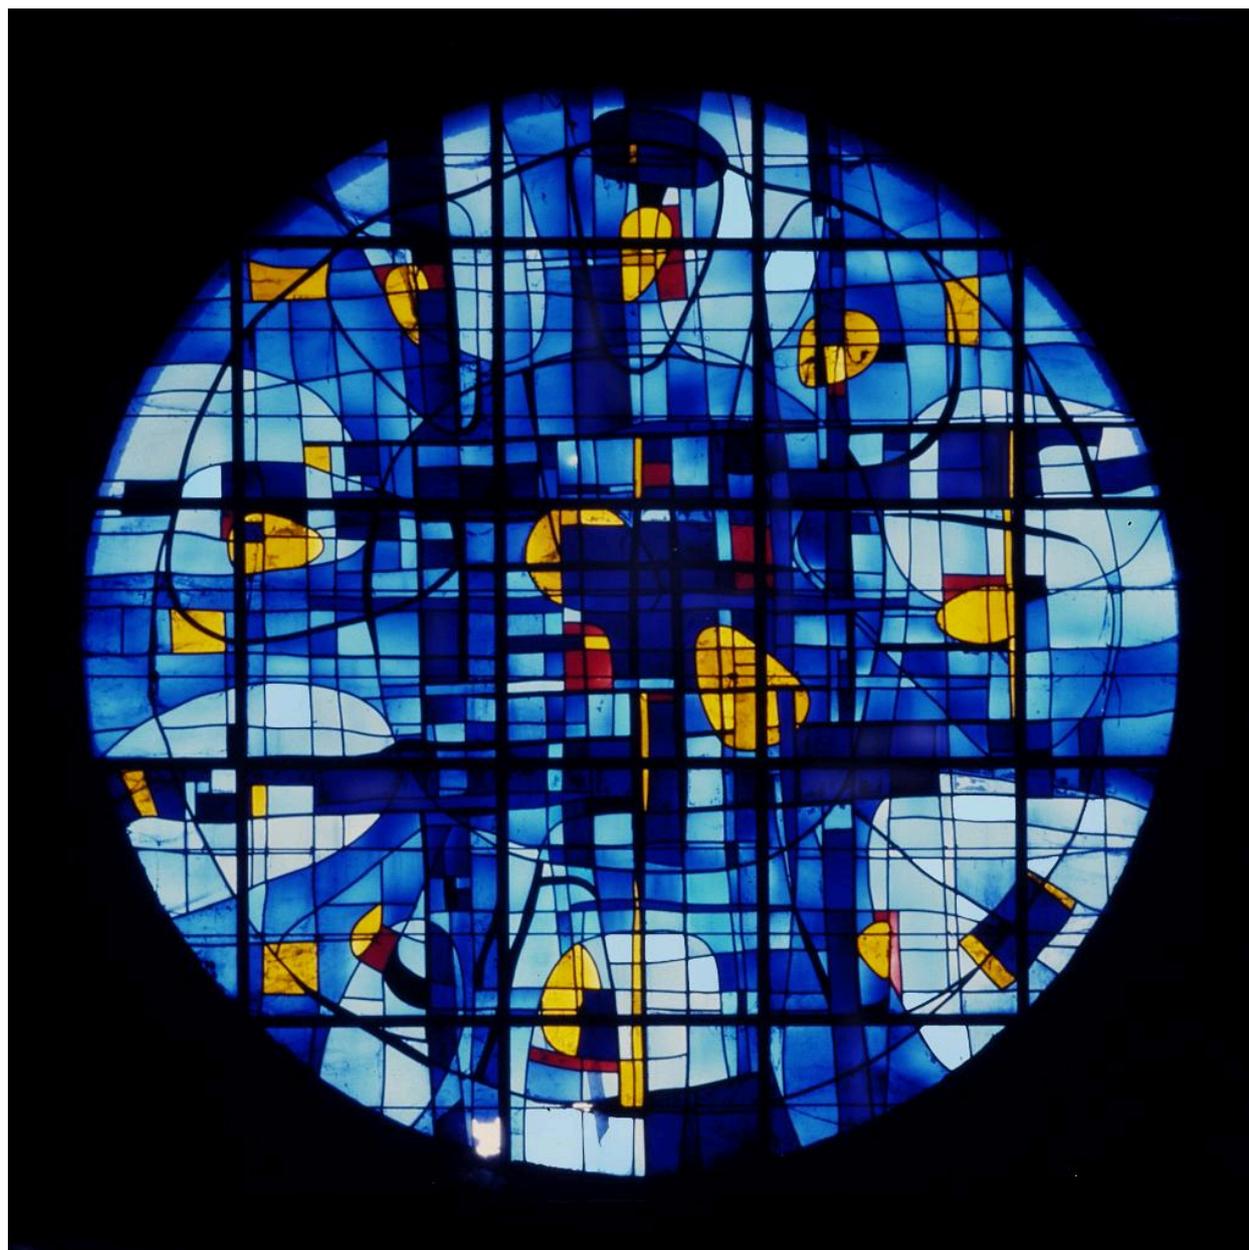
Diamètre de la verrière circulaire occidentale (baie 101) : $d = 350$. Chaque baie rectangulaire du mur ouest mesure : $h = 130$; $la = 40$. Les baies des murs nord et sud de la nef mesurent 60 cm de largeur.

Aucun grillage extérieur ne protège les verrières. Quelques verres sont fendus aux verrières 0 et 22. Un verre est cassé à la baie 19. Plusieurs verres sont cassés et percés à la verrière circulaire 101, qui donne sur la rue.

Vue de la verrière circulaire
de la façade (baie 101).
Phot. Thierry Lefébure
IVR22_20060200722XA

Vue de la verrière circulaire de la façade (baie 101).

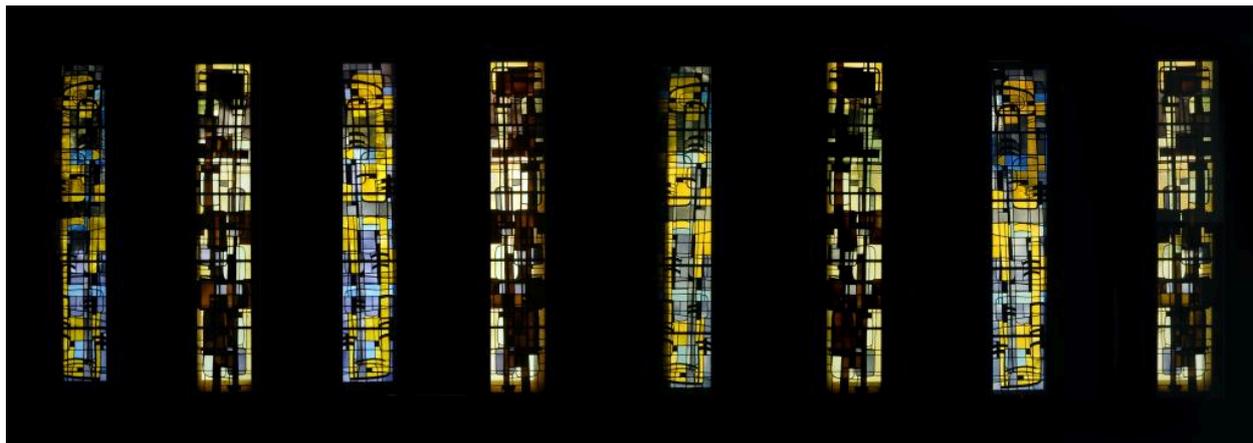
Vue des verrières du côté nord de la nef (baies 7, 9, 11, 13, 15, 17, 19, 21).
Phot. Thierry Lefébure
IVR22_20060200739NUC2AQ

Vue des verrières du côté nord de la nef (baies 7, 9, 11, 13, 15, 17, 19, 21).
