Hauts-de-France, Oise
Attichy
les Moulins
3 rue de la Fabrique, chemin des Moulins

Ancien moulin à farine, dit Moulin Flobert, devenu sucrerie de betteraves Bride, puis Larangot Frères et Cie, puis SA Sucrière de Berneuil-sur-Aisne

Numéro de dossier : IA60001027
Date de l'enquête initiale : 1993
Date(s) de rédaction : 1998
Cadre de l'étude : patrimoine industriel arrondissement de Compiègne
Degré d'étude : étudié

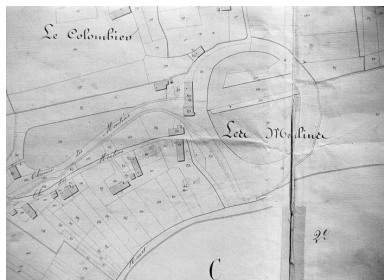
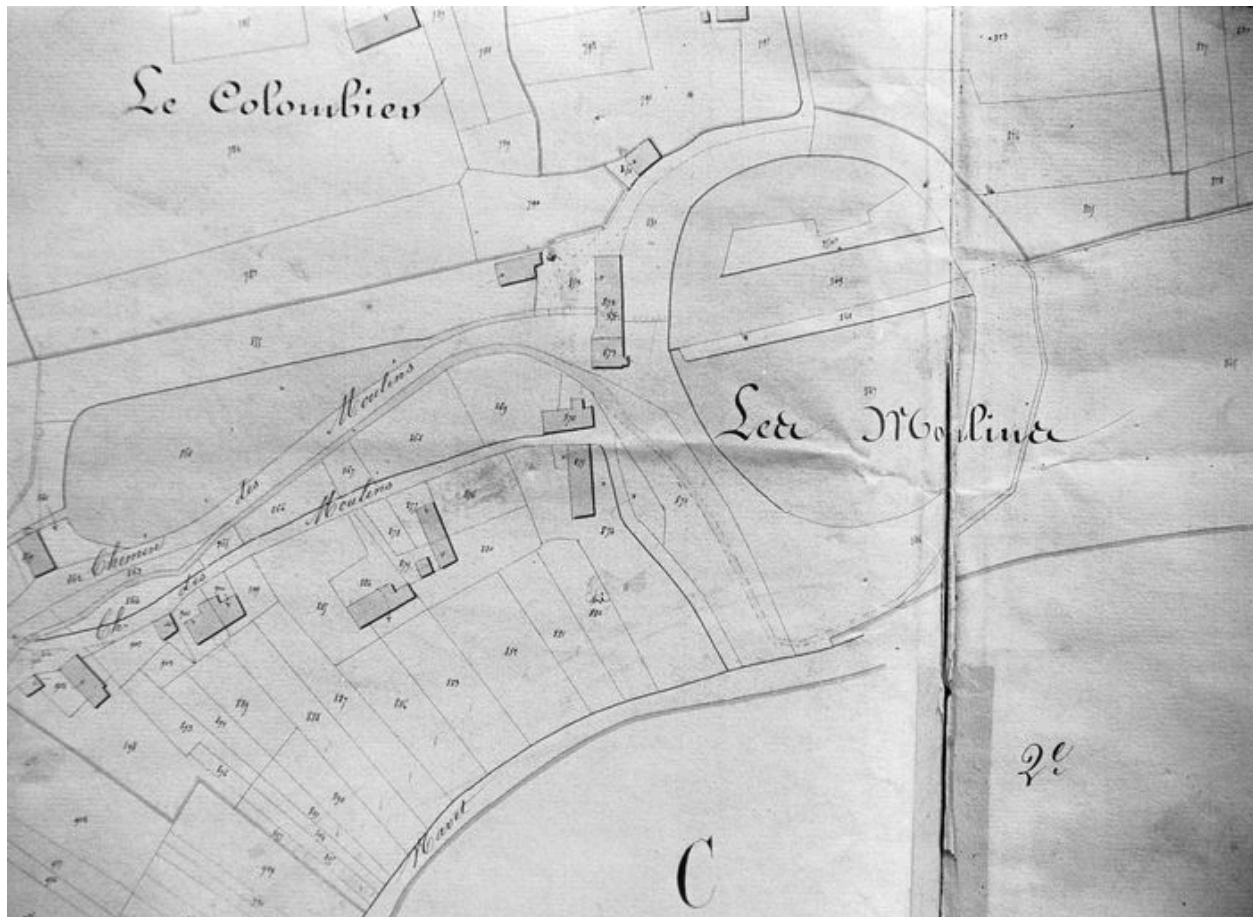
Extrait du cadastre ancien.
Phot. Benoît Dufournier
IVR22_19946000172ZB

Extrait du cadastre ancien.

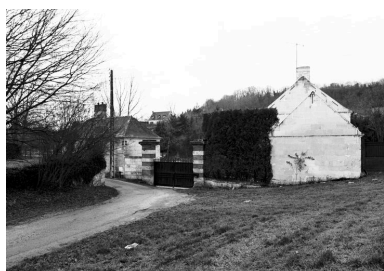
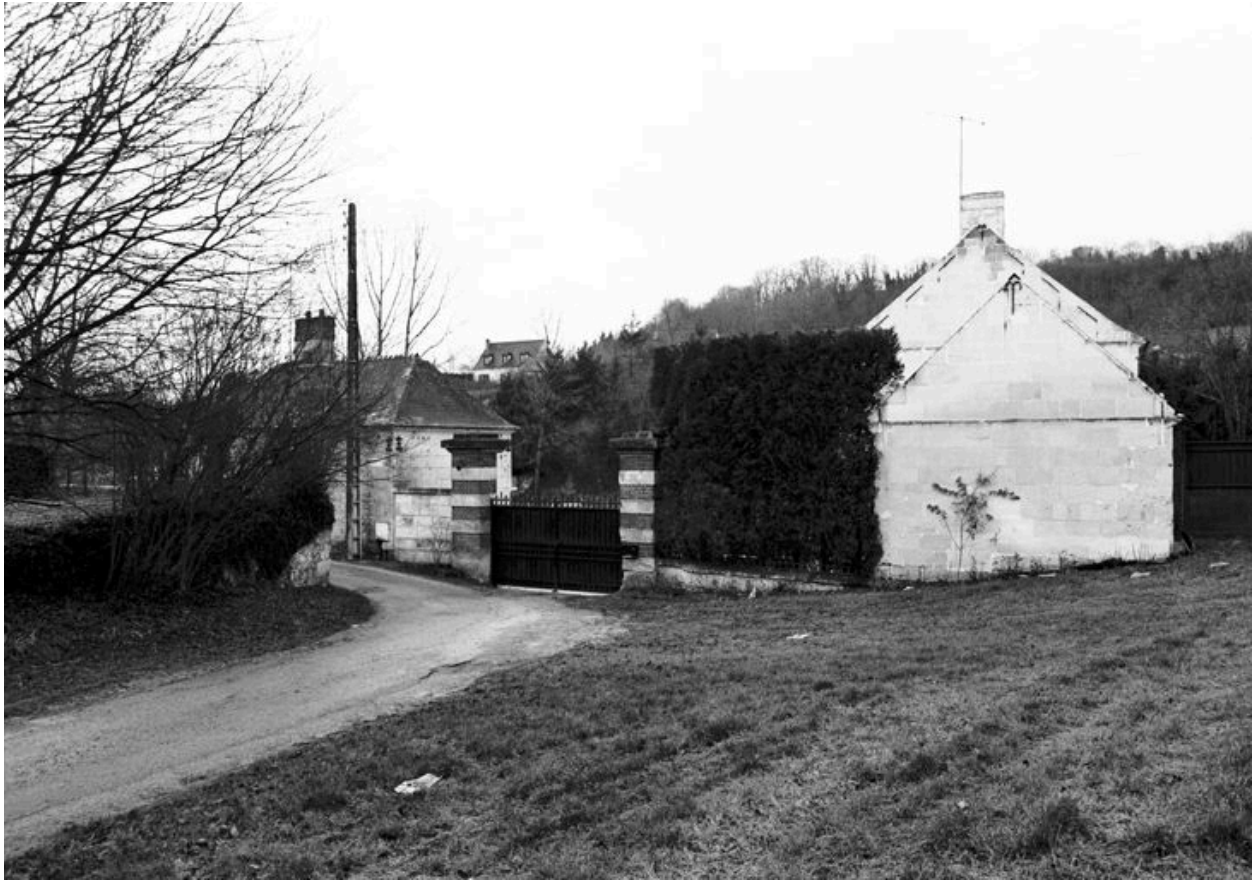
Vue générale de l'entrée de l'usine, avec la conciergerie et le bureau.
Phot. Benoît Dufournier
IVR22_19936002471Z

Vue générale de l'entrée de l'usine, avec la conciergerie et le bureau.

Le logement patronal, à étage carré et étage de comble, et le bâtiment d'eau, sont construits en calcaire appareillé en pierre de taille. Le bureau et la conciergerie sont en brique. Au rez-de-chaussée, les fenêtres sont en arc plein cintre, tout comme celles de l'atelier de fabrication, également construit en brique. Cette dernière partie est actuellement à l'état de ruine.

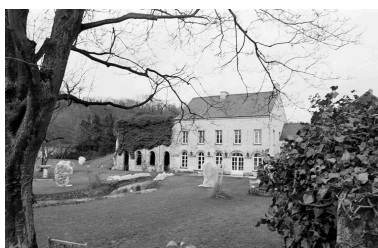
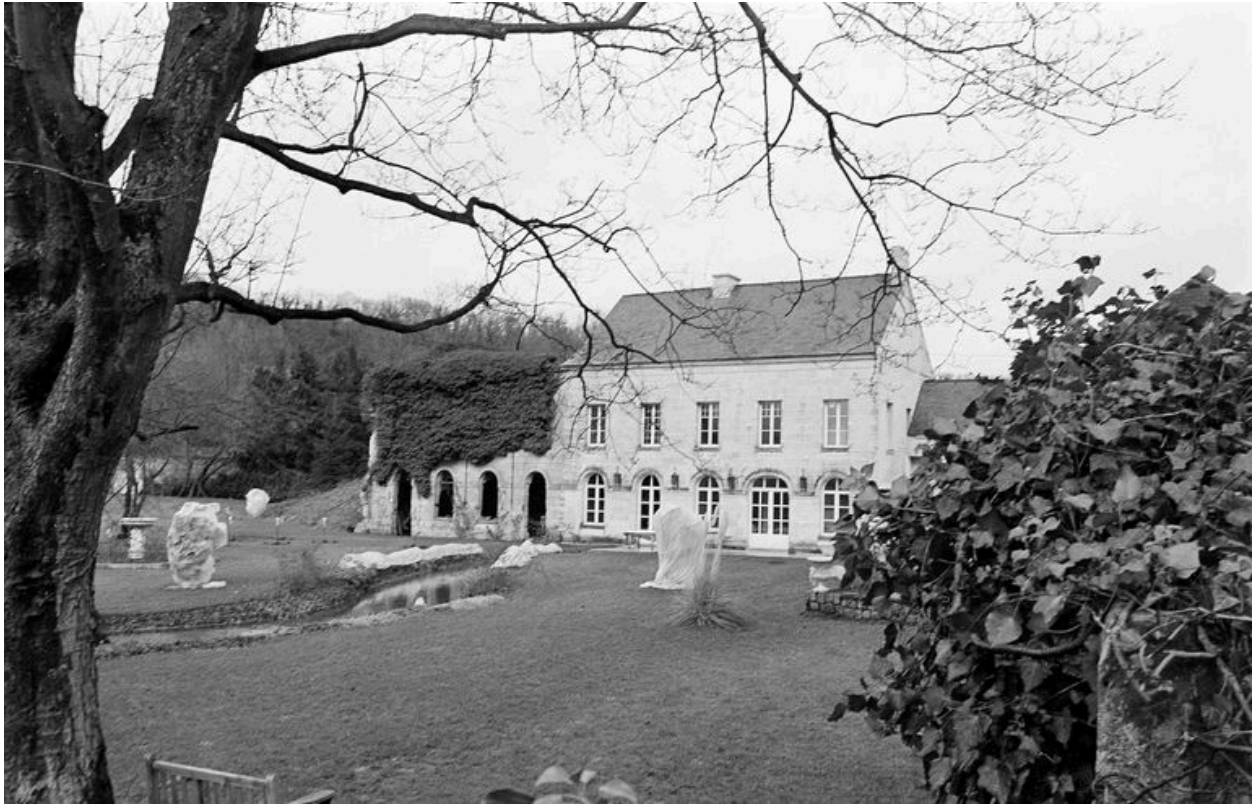
Atelier de fabrication, bâtiment d'eau et logement patronal, façade sud.
Phot. Benoît Dufournier
IVR22_19936002473Z

Atelier de fabrication, bâtiment d'eau et logement patronal, façade sud.

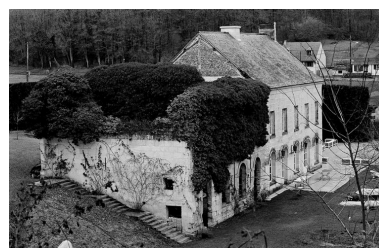
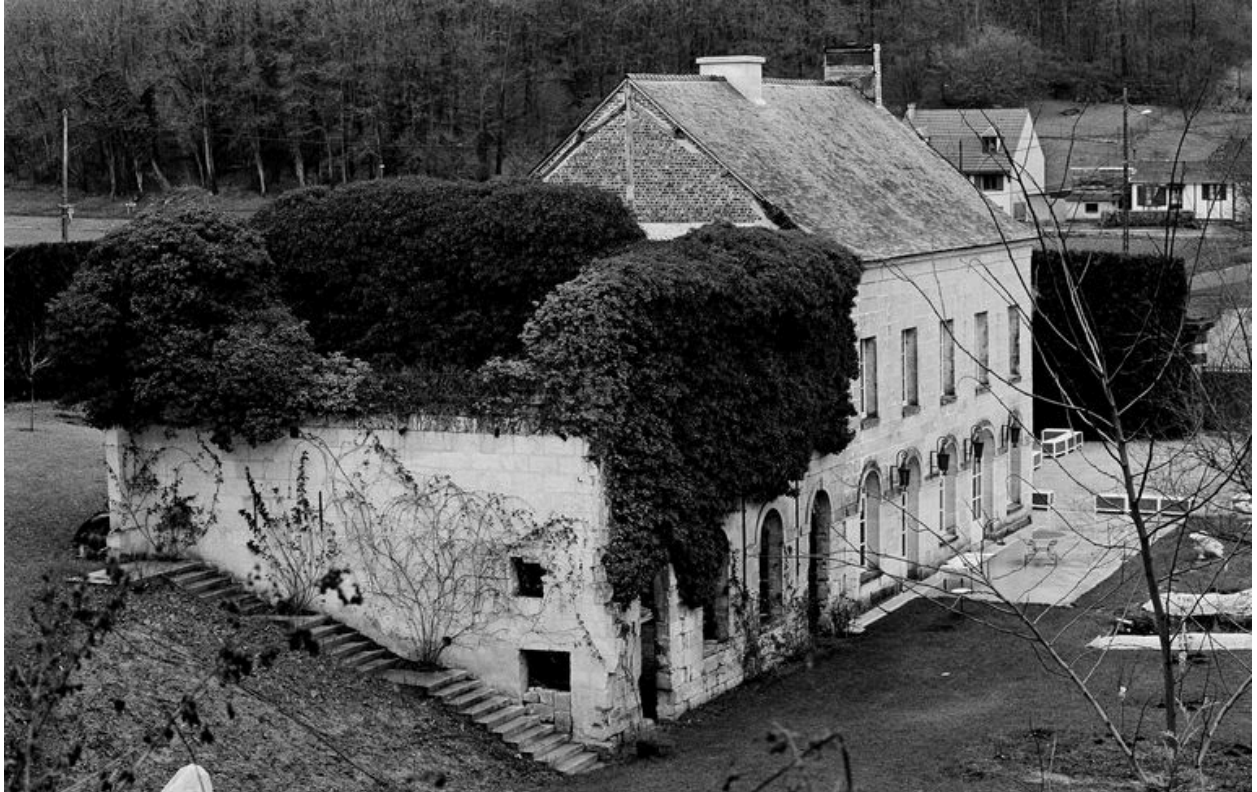
Atelier de fabrication, bâtiment d'eau et logement patronal.
Phot. Benoît Dufournier
IVR22_19936002478Z

Atelier de fabrication, bâtiment d'eau et logement patronal.
