Hauts-de-France, Aisne  
Wassigny  
7 place du Docteur Maréchal

## Presbytère

Numéro de dossier : IA00079616  
Date de l'enquête initiale : 1990  
Date(s) de rédaction : 1990  
Cadre de l'étude : inventaire topographique canton de Wassigny  
Degré d'étude : étudié

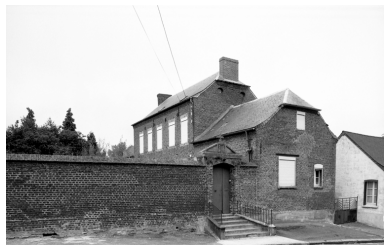
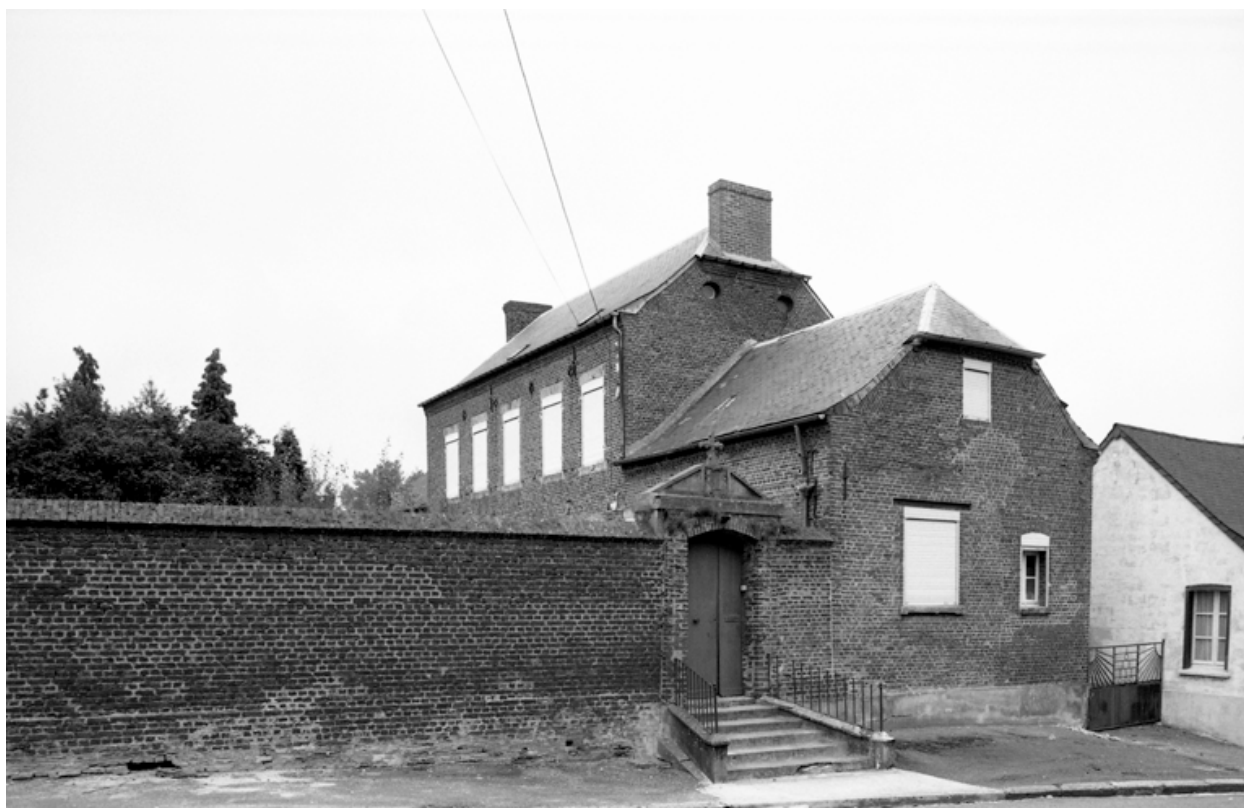
Vue d'ensemble depuis l'est.  
Phot. Thierry Lefébure  
IVR22\_19920201260Z

Vue d'ensemble depuis l'est.

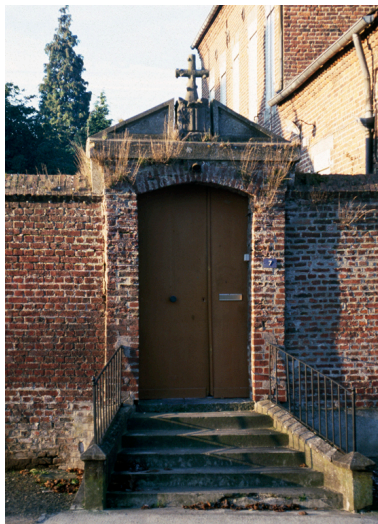
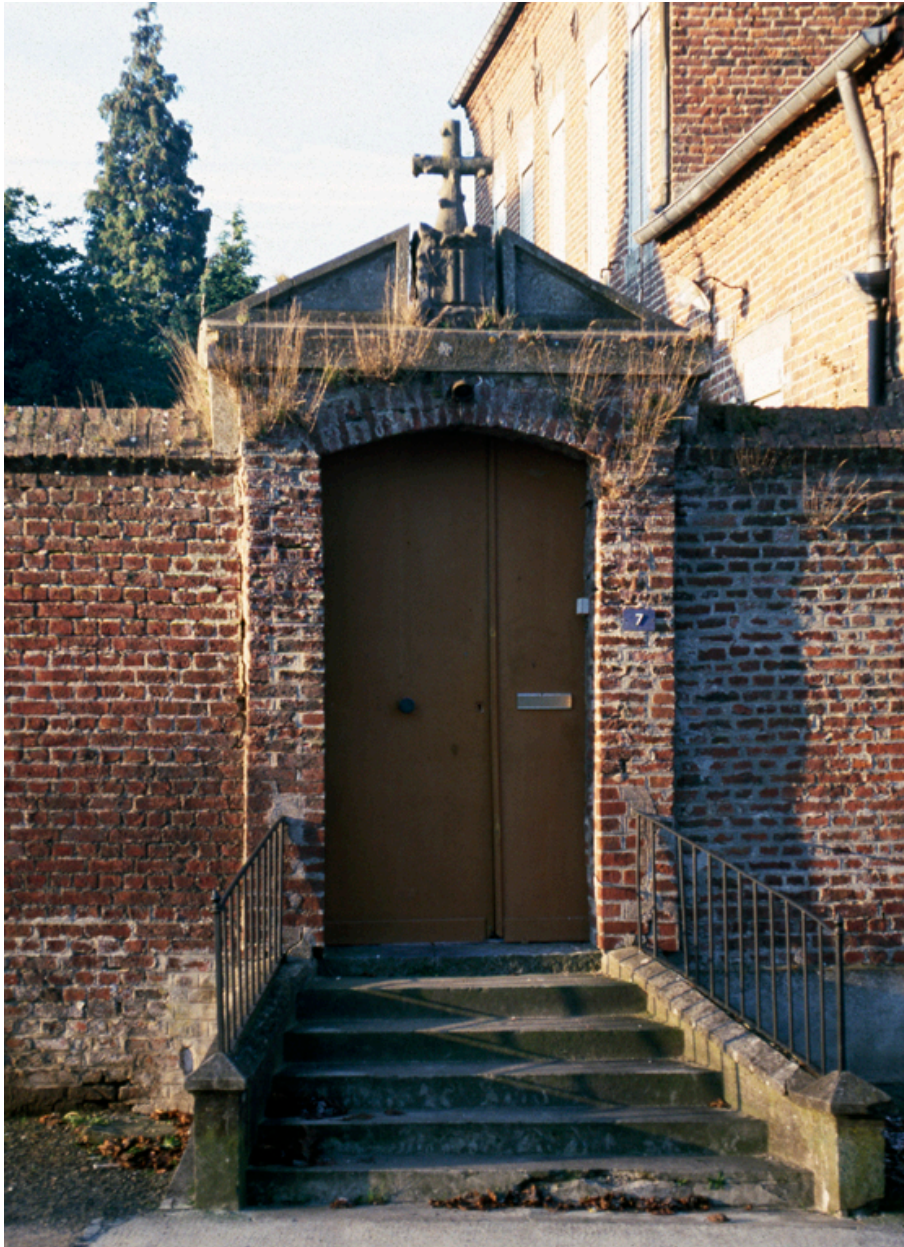
Techniques : sculpture  
Représentations : fronton ; croix ; urne  
Précision sur les représentations :

support : porte d'entrée de la propriété

Vue de la porte sur rue.  
Phot. Thierry Lefébure  
IVR22\_19910200670ZA

Vue de la porte sur rue.
