Hauts-de-France, Oise  
Roy-Boissy  
5 rue des Renardières

## Ancien moulin à huile, puis moulin à farine Renet, devenu fromagerie industrielle Ancel, puis usine textile

Numéro de dossier : IA60001614  
Date de l'enquête initiale : 2002  
Date(s) de rédaction : 2003  
Cadre de l'étude : patrimoine industriel arrondissement de Beauvais  
Degré d'étude : étudié

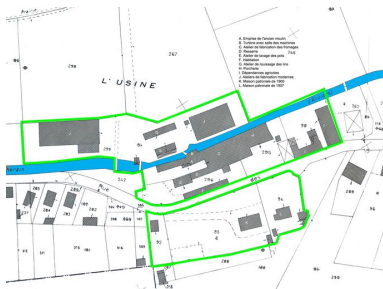
Plan masse de l'usine, extrait  
du plan cadastral de la  
commune, section A, 1986.  
Phot. Fournier  
Bertrand (reproduction)  
IVR22\_20036000563NUCAB

Plan masse de l'usine, extrait du plan cadastral de la commune, section A, 1986.

Échelle : 1/1000e.

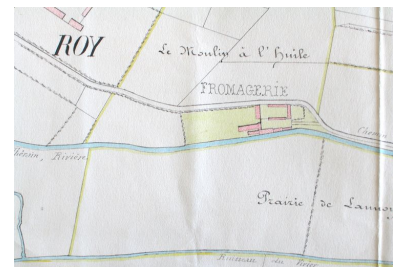
Plan masse de la fromagerie Ancel,  
par Delamarre, 18 août 1894.  
Phot. Fournier  
Bertrand (reproduction)  
IVR22\_20036000524NUCAB

Plan masse de la fromagerie Ancel, par Delamarre, 18 août 1894.

Échelle : 1/50e.

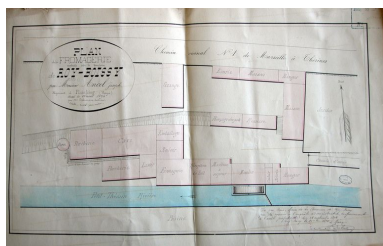
Plan de la fromagerie de Joseph  
Ancel, par Delamarre, 18 août 1894.  
Phot. Fournier  
Bertrand (reproduction)  
IVR22\_20036000521NUCAB

Plan de la fromagerie de Joseph Ancel, par Delamarre, 18 août 1894.

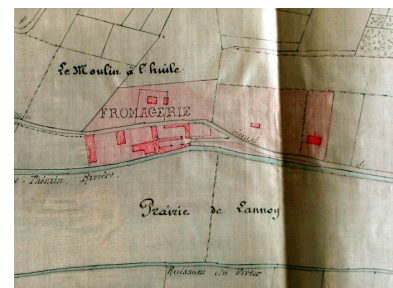
Plan des terrains environnants  
la fromagerie de Joseph Ancel,  
par Delamarre, 12 janvier 1906.  
Phot. Fournier  
Bertrand (reproduction)  
IVR22\_20036000528NUCAB

Plan des terrains environnants la fromagerie de Joseph Ancel, par Delamarre, 12 janvier 1906.

Échelle : 1/2500e.

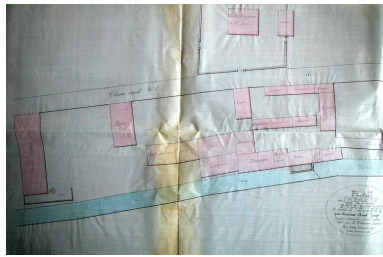
Plan de la fromagerie  
de M. Joseph Ancel, par  
Delemarre, 12 janvier 1906.

Plan de la fromagerie de M. Joseph Ancel, par Delemarre, 12 janvier 1906.

Échelle : 1/50e.

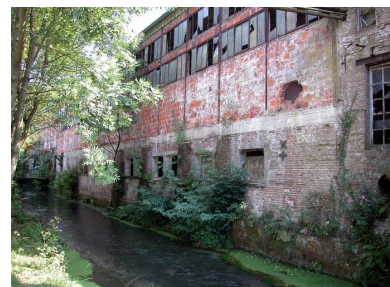
Façade sud des ateliers de  
fabrication de la fromagerie,  
donnant sur la rivière.

Façade sud des ateliers de fabrication de la fromagerie, donnant sur la rivière.

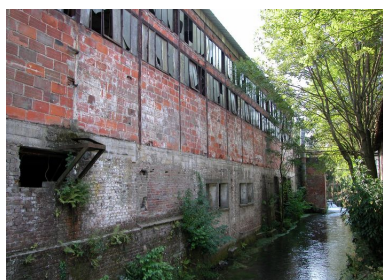
Vue d'ensemble vers l'est  
des ateliers de fabrication de  
la fromagerie donnant sur  
la rivière su Petit-Thérain.  
Phot. Bertrand Fournier  
IVR22\_20036000572NUCA

Vue d'ensemble vers l'est des ateliers de fabrication de la fromagerie donnant sur la rivière su Petit-Thérain.

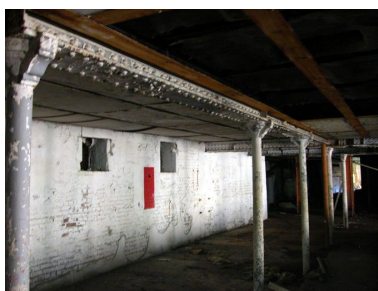
Intérieur du sous-sol de la  
fromagerie, vue d'ensemble  
des supports métalliques  
Phot. Bertrand Fournier  
IVR22\_20036000573NUCA

Intérieur du sous-sol de la fromagerie, vue d'ensemble des supports métalliques

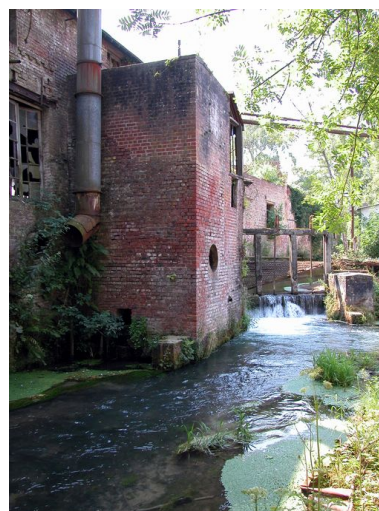
Le vannage de décharge et  
l'ancienne salle des machines.  
Phot. Bertrand Fournier  
IVR22\_20036000571NUCA

Le vannage de décharge et l'ancienne salle des machines.

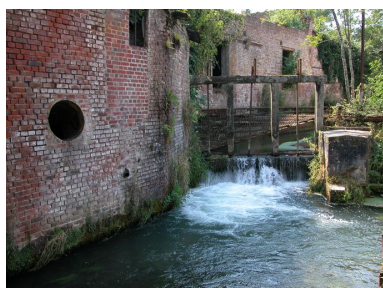
Détail du vannage de décharge.  
Phot. Bertrand Fournier  
IVR22\_20036000579NUCA

Détail du vannage de décharge.

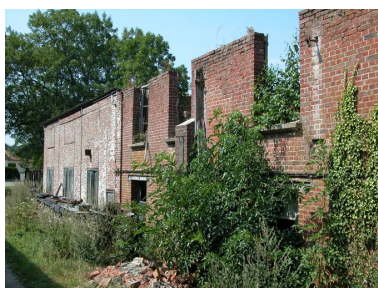
Vestiges d'un hangar, de l'ancien  
moulin avec sa salle des machines  
et la chaufferie, façade nord.  
Phot. Bertrand Fournier  
IVR22\_20036000575NUCA

Vestiges d'un hangar, de l'ancien moulin avec sa salle des machines et la chaufferie, façade nord.

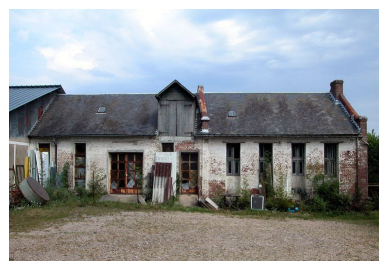
Ancien atelier de fabrication  
des suisses, converti en ferme.  
Phot. Bertrand Fournier  
IVR22\_20036000574NUCA

Ancien atelier de fabrication des suisses, converti en ferme.

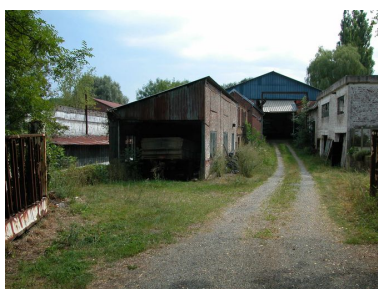
Entrée de la laiterie avec à droite, le  
hangar et les bureaux, et à gauche, la  
resserre et l'atelier de lavage des pots.  
Phot. Bertrand Fournier  
IVR22\_20036000578NUCA

Entrée de la laiterie avec à droite, le hangar et les bureaux, et à gauche, la resserre et l'atelier de lavage des pots.

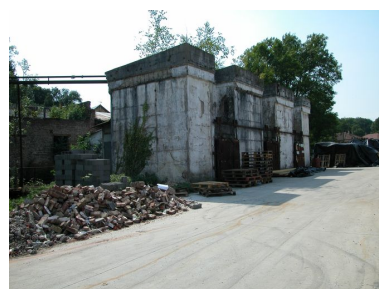
Atelier de rouissage  
des lins, façade sud.  
Phot. Bertrand Fournier  
IVR22\_20036000580NUCA

Atelier de rouissage des lins, façade sud.

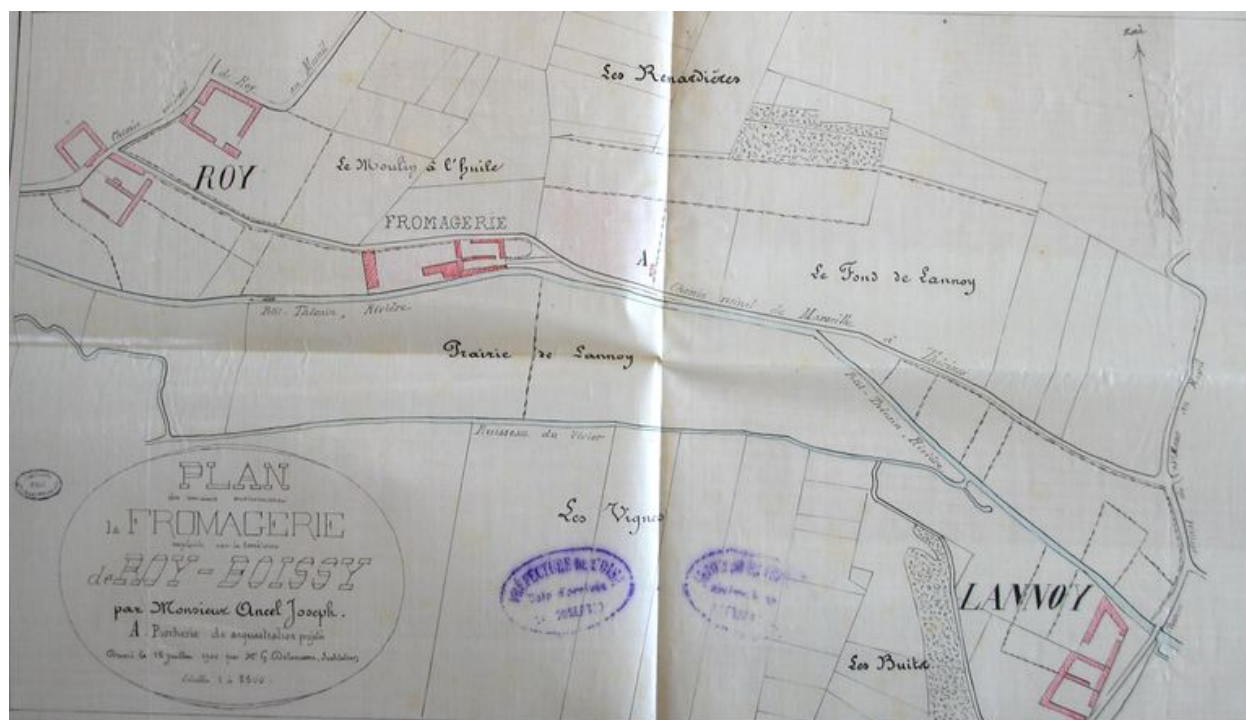
Plan des terrains environnants la fromagerie Ancel, 15 juillet 1900.

Échelle : 1/2500e.

Plan des terrains environnants la  
fromagerie Ancel, 15 juillet 1900.  
Phot. Fournier  
Bertrand (reproduction)  
IVR22\_20036000523NUCAB

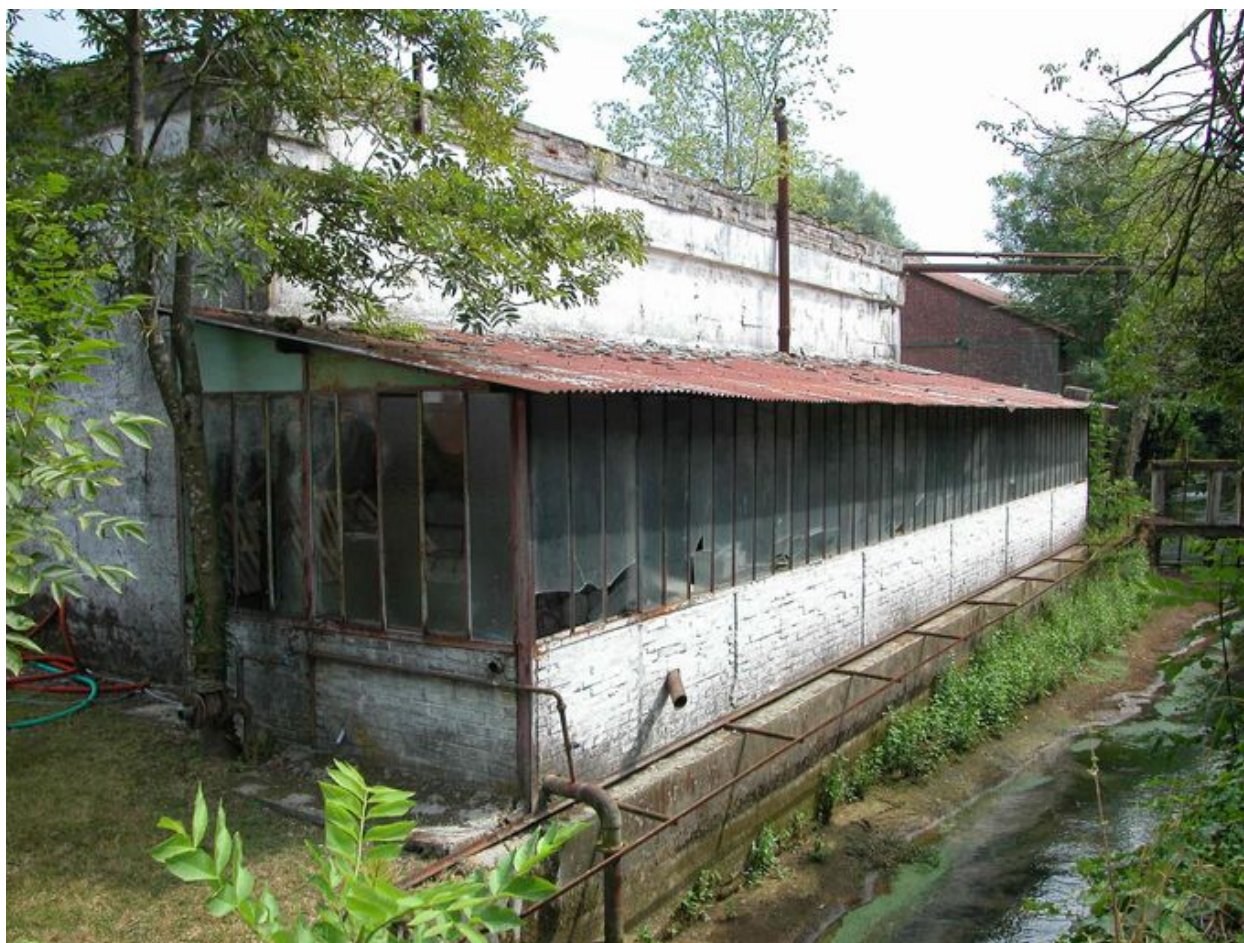
Atelier de rouissage des lins, façade nord.

Atelier de rouissage  
des lins, façade nord.  
Phot. Bertrand Fournier  
IVR22\_20036000576NUCA
