Hauts-de-France, Oise
Creil
8 rue des Usines

Conciergerie des Fonderies de Creil

Numéro de dossier : IA60001701
Date de l'enquête initiale : 2007
Date(s) de rédaction : 2007
Cadre de l'étude : patrimoine industriel le bassin creillois
Degré d'étude : étudié

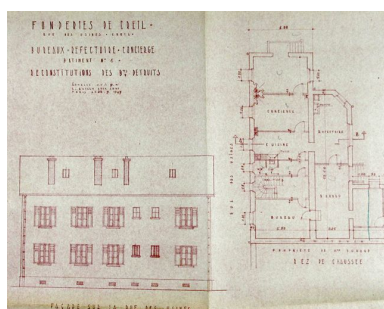
Reconstitution de la conciergerie détruite, 1947 (AD Oise ; 753W28840).
Phot. Clarisse Lorieux
IVR22_20076005385NUCAB

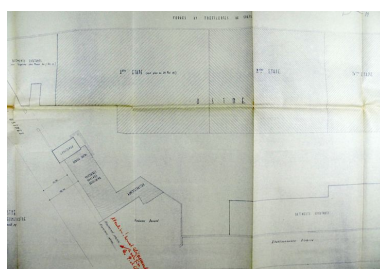
Plan de l'usine Durand et emplacement des bâtiments à reconstruire, 1947 (AD Oise ; 753W28840).
Phot. Clarisse Lorieux
IVR22_20076005386NUCAB

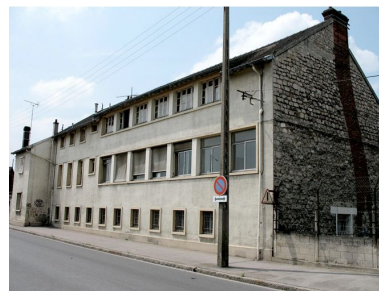
Le bâtiment abritant la
conciergerie, les vestiaires
et le refectoire de l'usine.
Phot. Clarisse Lorieux
IVR22_20076005393NUCA

Le bâtiment de plan rectangulaire régulier comprend deux étages carrés en béton. L'élévation à 10 travées présente de vastes ouvertures carrées. La toiture à longs pans est en tuile mécanique. Le mur pignon est en pierre apparente.

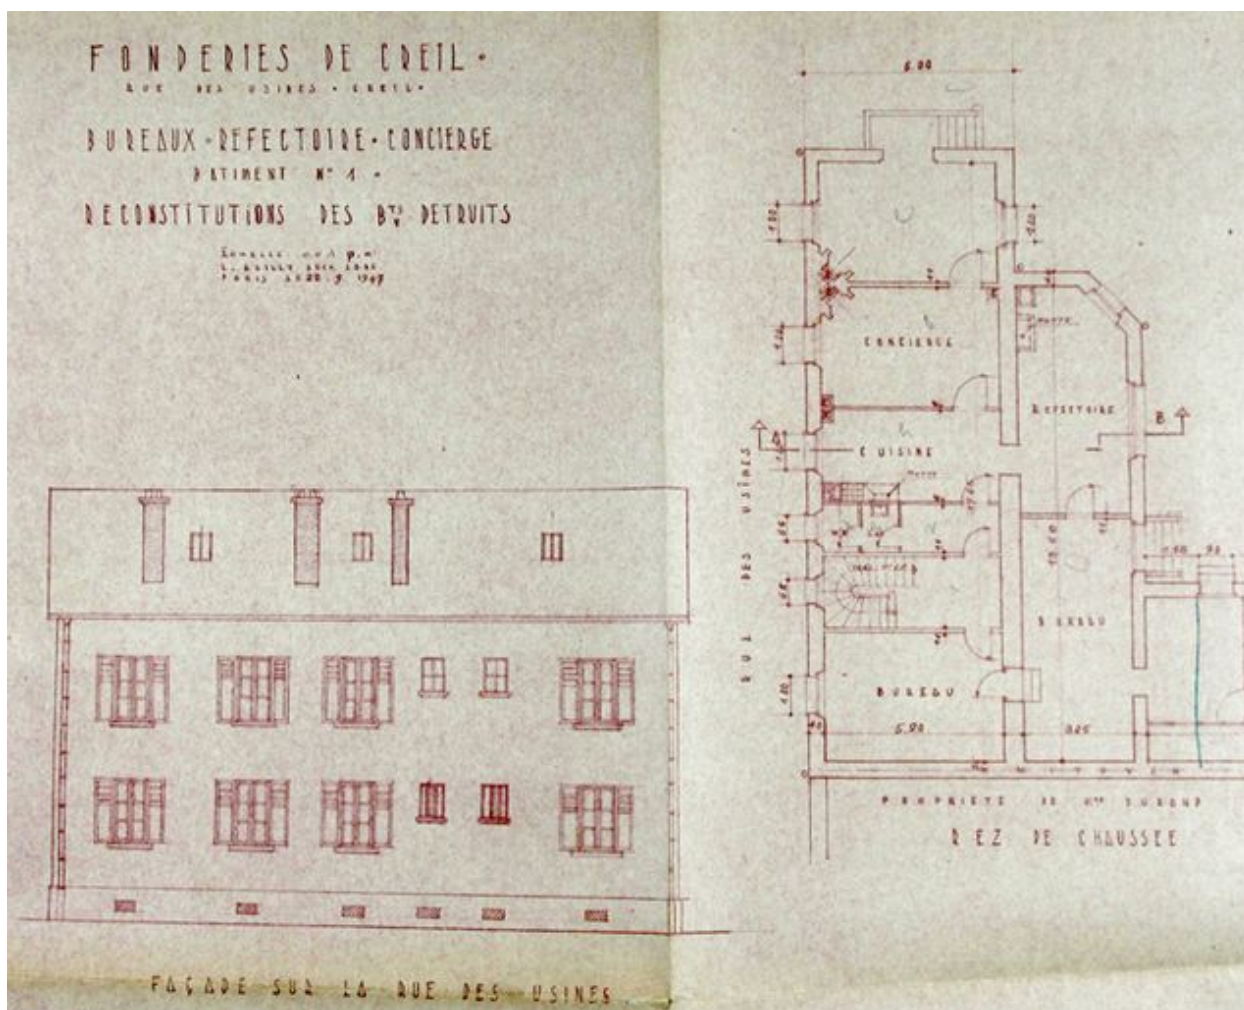
IVR22_20076005385NUCAB

Reconstitution de la conciergerie détruite, 1947 (AD Oise ; 753W28840).

Échelle : 0,01 m/m.

- **Fonderies de Creil, rue des Usines. Bureaux, réfectoire, concierge, bâtiment 1. Reconstitution des bâtiments détruits.** Plan imprimé, couleur, échelle 0,01 m/m, Bailly (architecte), 1947 (AD Oise ; 753W28840).

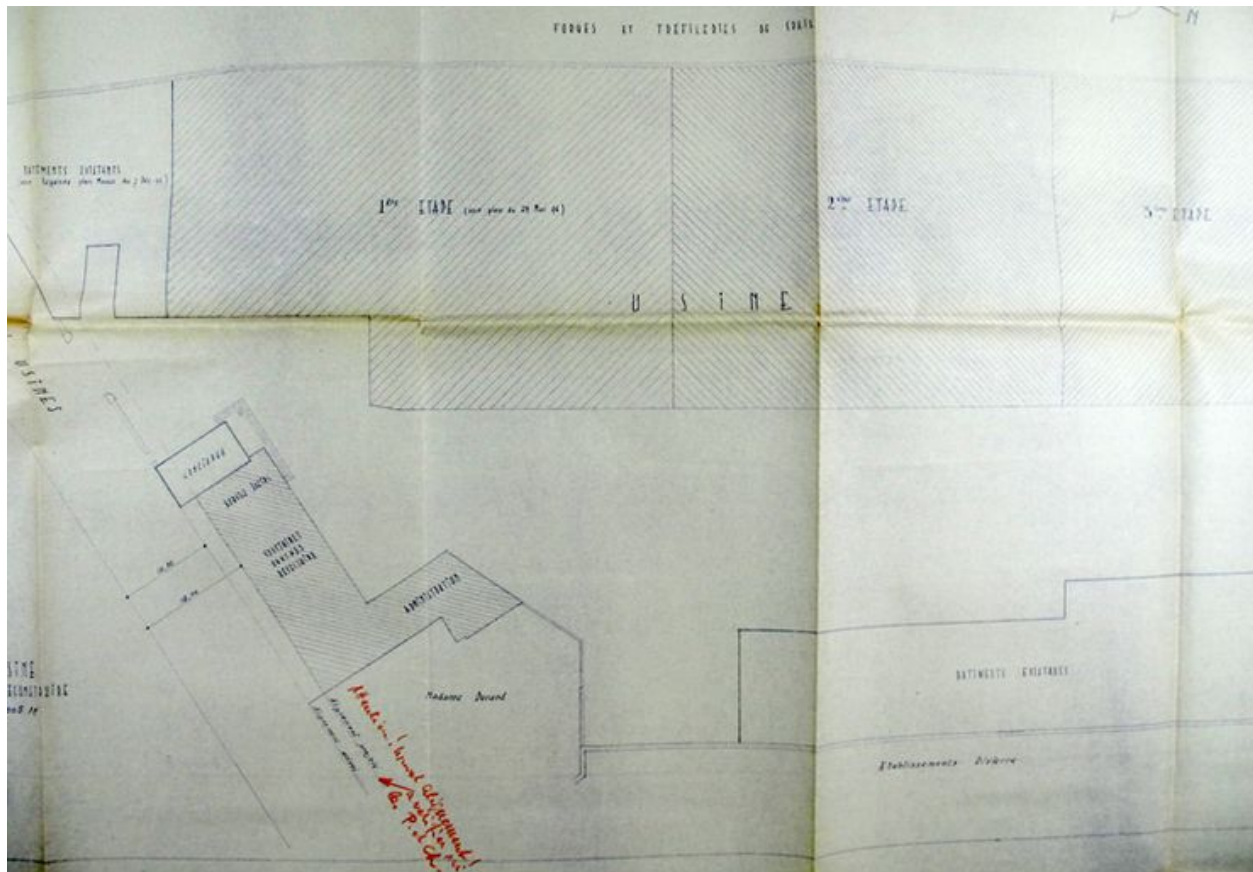
IVR22_20076005386NUCAB

Plan de l'usine Durand et emplacement des bâtiments à reconstruire, 1947 (AD Oise ; 753W28840).

Échelle : 0,005 m/m.

- **Fonderie de Creil, Plan de situation des bâtiments à reconstruire.** Plan imprimé, couleur, échelle 0,005 m/m, Bailly (architecte) (AD Oise ; 753W28840).

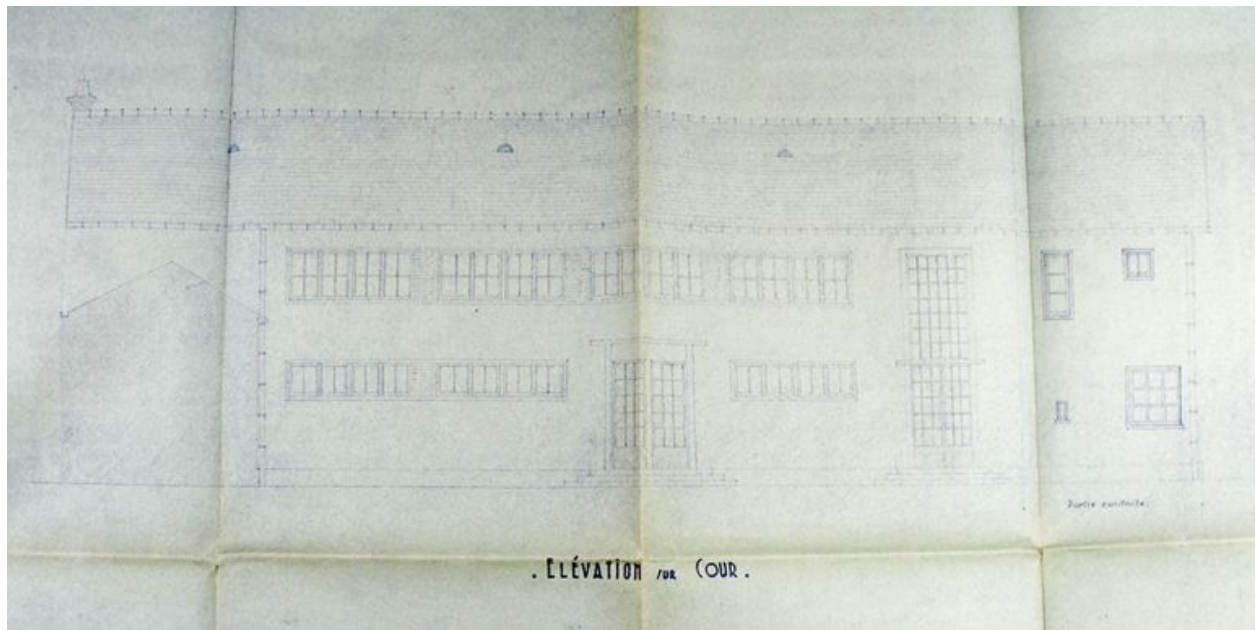
Élévation du bâtiment des vestiaires, douches et lavabos côté cour, par Bailly, 1946 (AD Oise ; 753W28840).

Échelle : 0,02 m/m.

- **Fonderie de Creil (rue des Usines). Vestiaires, douches et lavabos. Elevation côté cour.** Plan imprimé, couleur, échelle 0,02 m/m, Bailly (architecte), 1946 (AD Oise ; 753W28840).

Elévation du bâtiment des vestiaires, douches et lavabos côté cour, par Bailly, 1946 (AD Oise ; 753W28840).
Phot. Clarisse Lorieux
IVR22_20076005387NUCAB

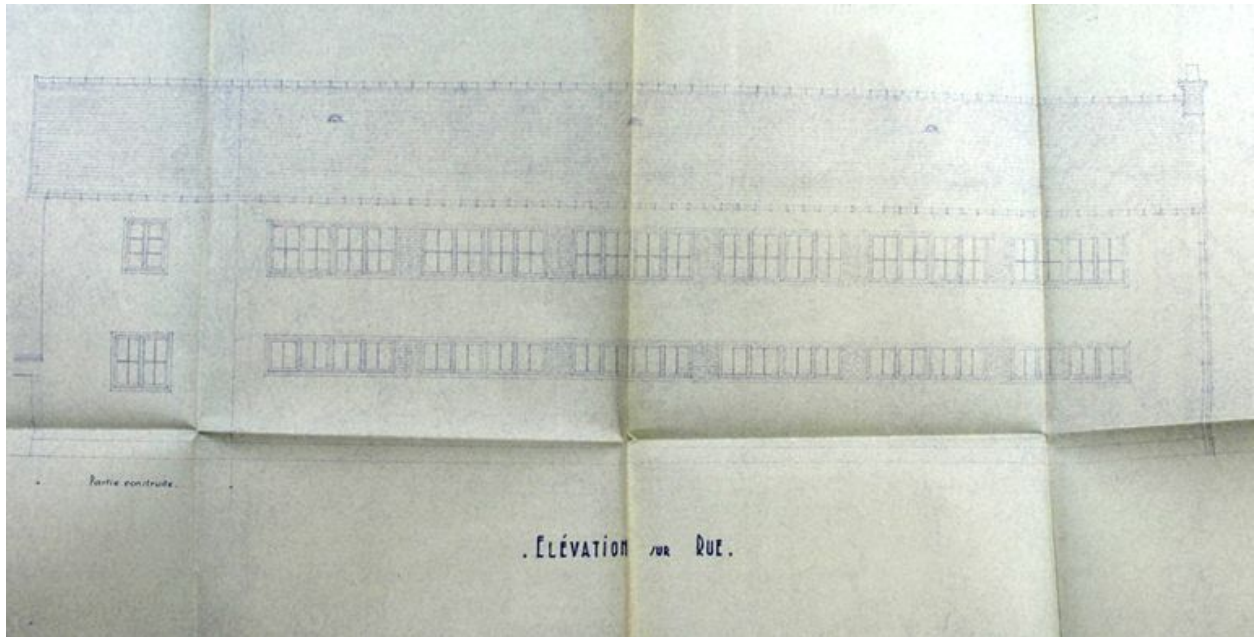
Elévation côté rue du bâtiment, par Bailly, 1946 (AD Oise ; 753W28840).

Échelle : 0,02 m/m.

- **Fonderie de Creil, rue des Usines. Vestiaires, douches et lavabos. Elevation côté rue.** Plan imprimé, couleur, échelle 0,02 m/m. Bailly (architecte), 1946 (AD Oise ; 753W28840).

Elévation côté rue du bâtiment, par Bailly, 1946 (AD Oise ; 753W28840).
Phot. Clarisse Lorieux
IVR22_20076005388NUCAB

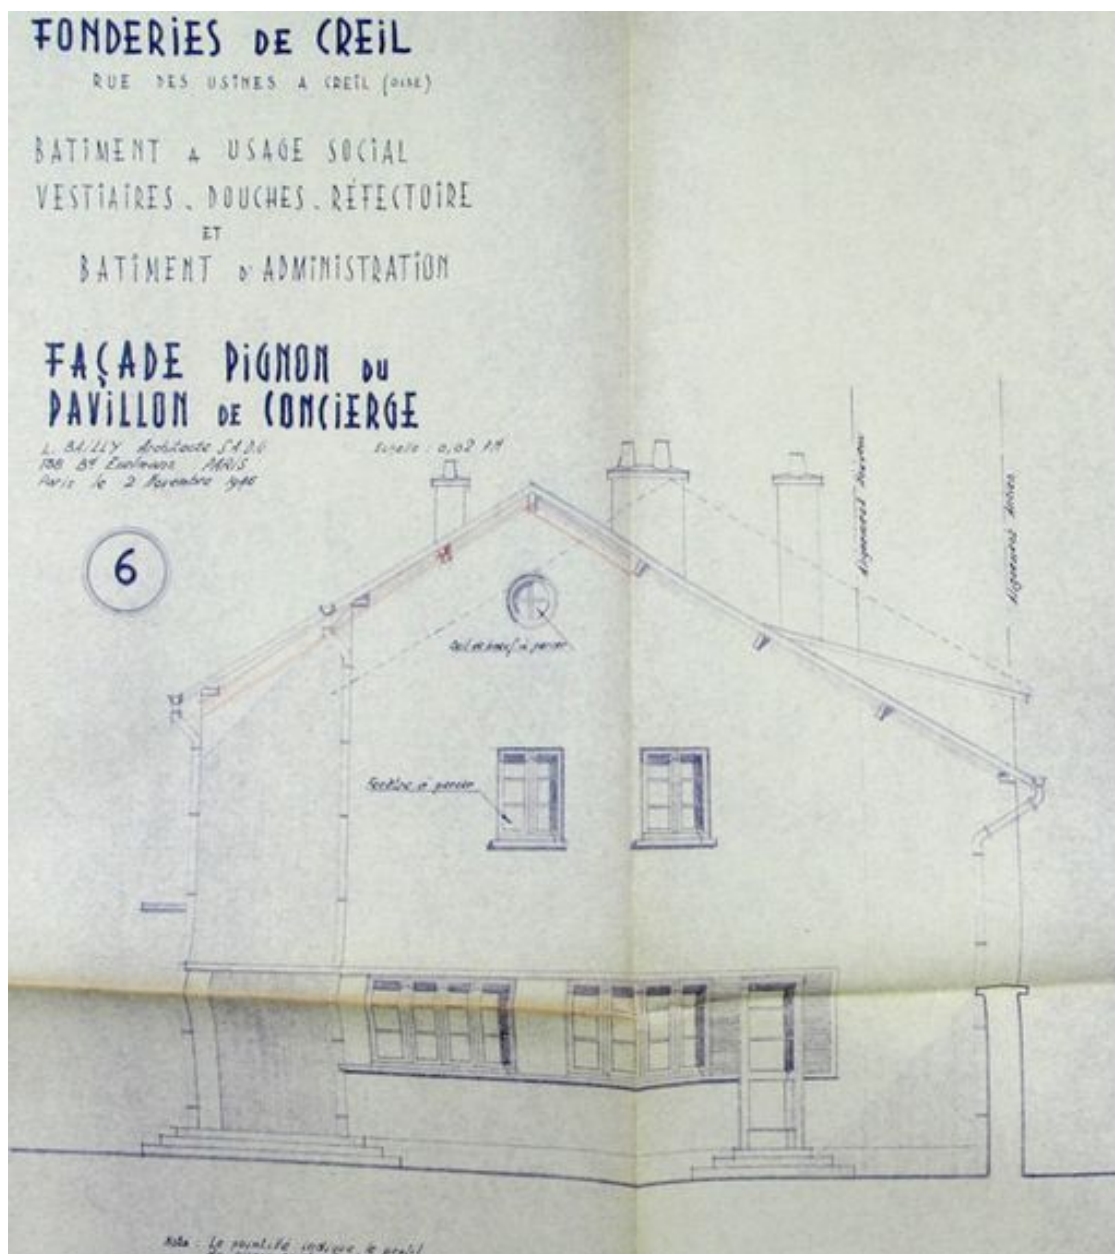
Elévation du mur pignon de la conciergerie, par Bailly, 1946 (AD Oise ; 753W28840).

Échelle : 0,02 m/m.

- **Bâtiment à usage social. Vestiaires, douches, réfectoire et bâtiment administratif. Façade pignon de la conciergerie.** Plan imprimé, échelle 0,02 m/m, Bailly (architecte), 1946 (AD Oise ; 753W28840).

Elévation du mur pignon de
la conciergerie, par Bailly,
1946 (AD Oise ; 753W28840).
Phot. Clarisse Lorieux
IVR22_20076005389NUCAB

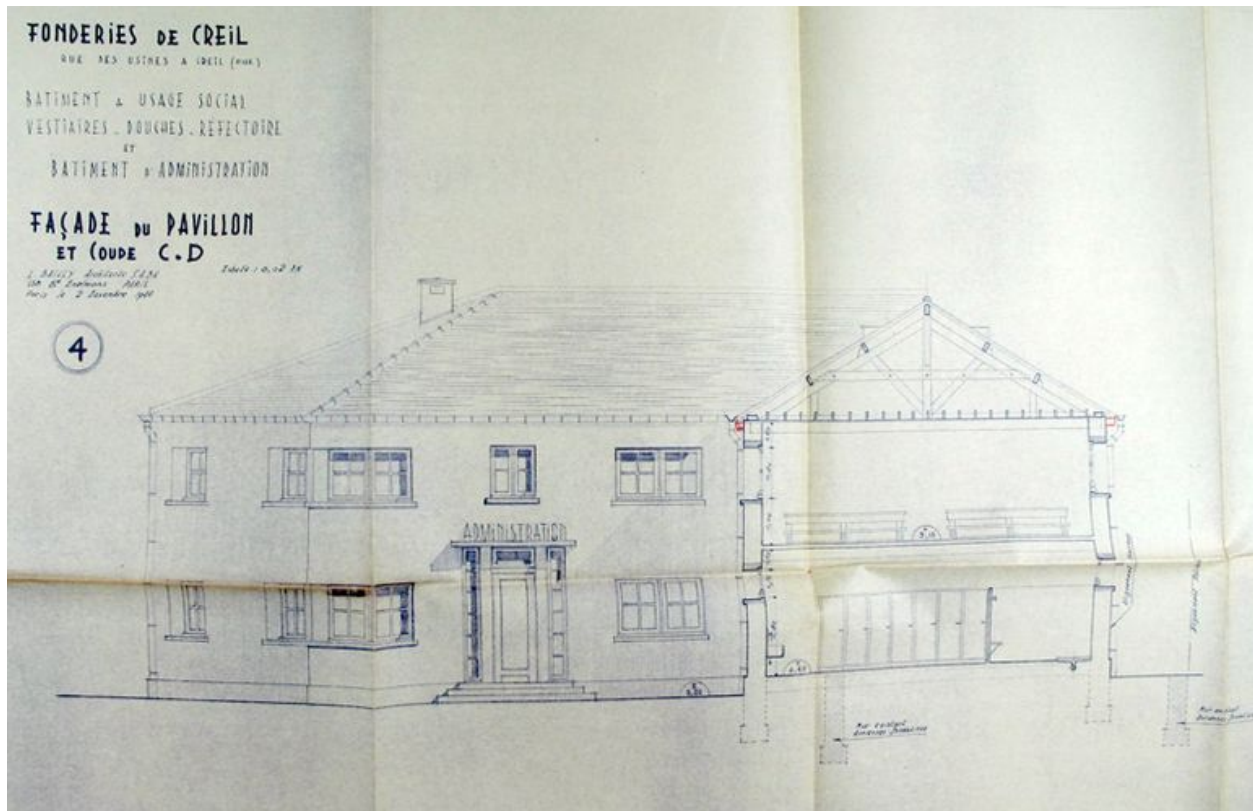
Façade du bâtiment administratif, par Bailly, 1946 (AD Oise ; 753W28840).

Échelle : 0,02 m/m.

Façade du bâtiment administratif, par Bailly, 1946 (AD Oise ; 753W28840).
Phot. Clarisse Lorieux
IVR22_20076005390NUCAB

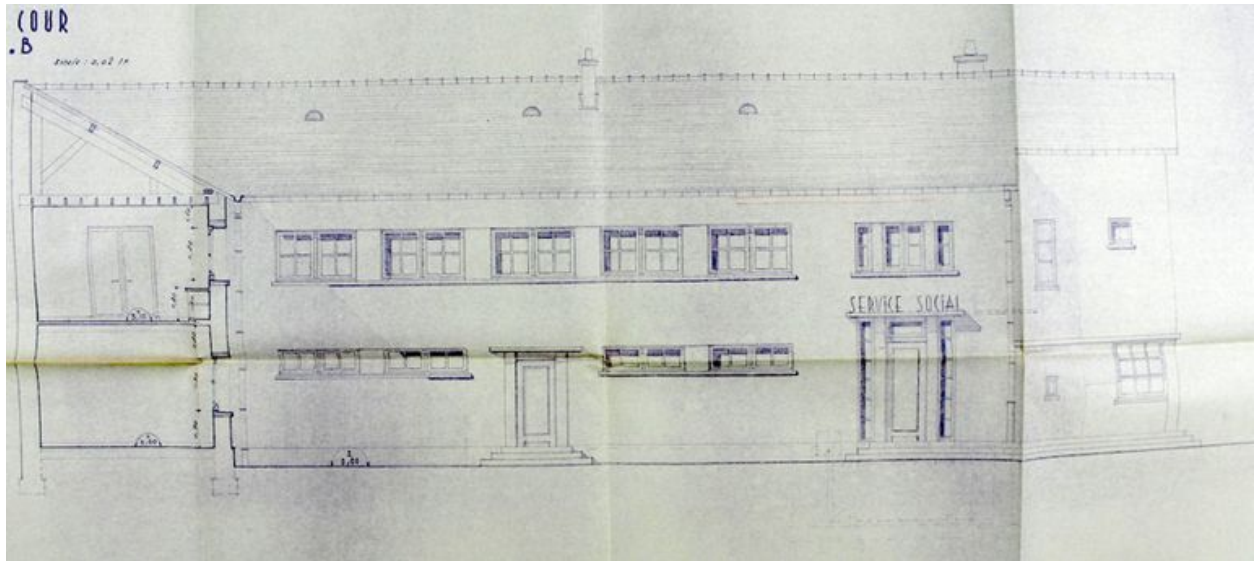
Elévation rue des Usines de la construction projetée, par Bailly, 1946 (AD Oise ; 753W28840).

Échelle : 0,02 m/m.

Elévation rue des Usines de la
construction projetée, par Bailly,
1946 (AD Oise ; 753W28840).
Phot. Clarisse Lorieux
IVR22_20076005391NUCAB

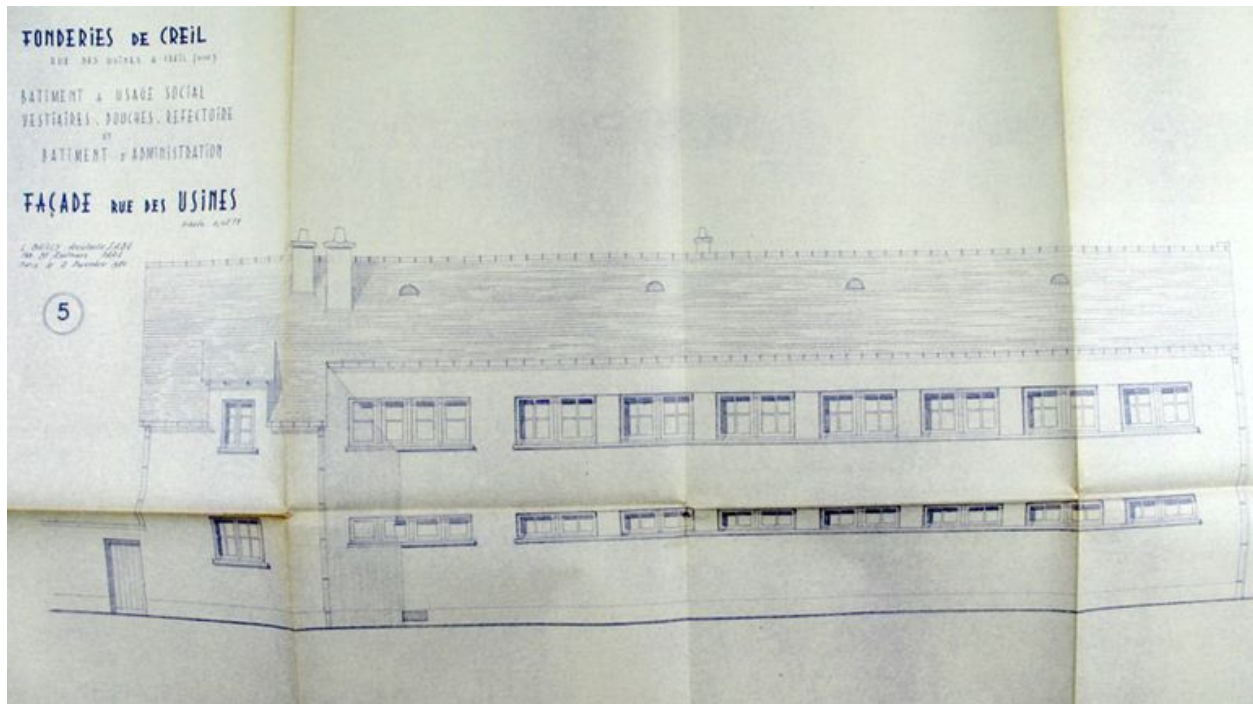
Elévation sur cour de la façade du bâtiment à usage social, par Bailly, 1946 (AD Oise ; 753W28840).

Échelle : 0,02 m/m.

Elévation sur cour de la façade du
bâtiment à usage social, par Bailly,
1946 (AD Oise ; 753W28840).
Phot. Clarisse Lorieux
IVR22_20076005392NUCAB

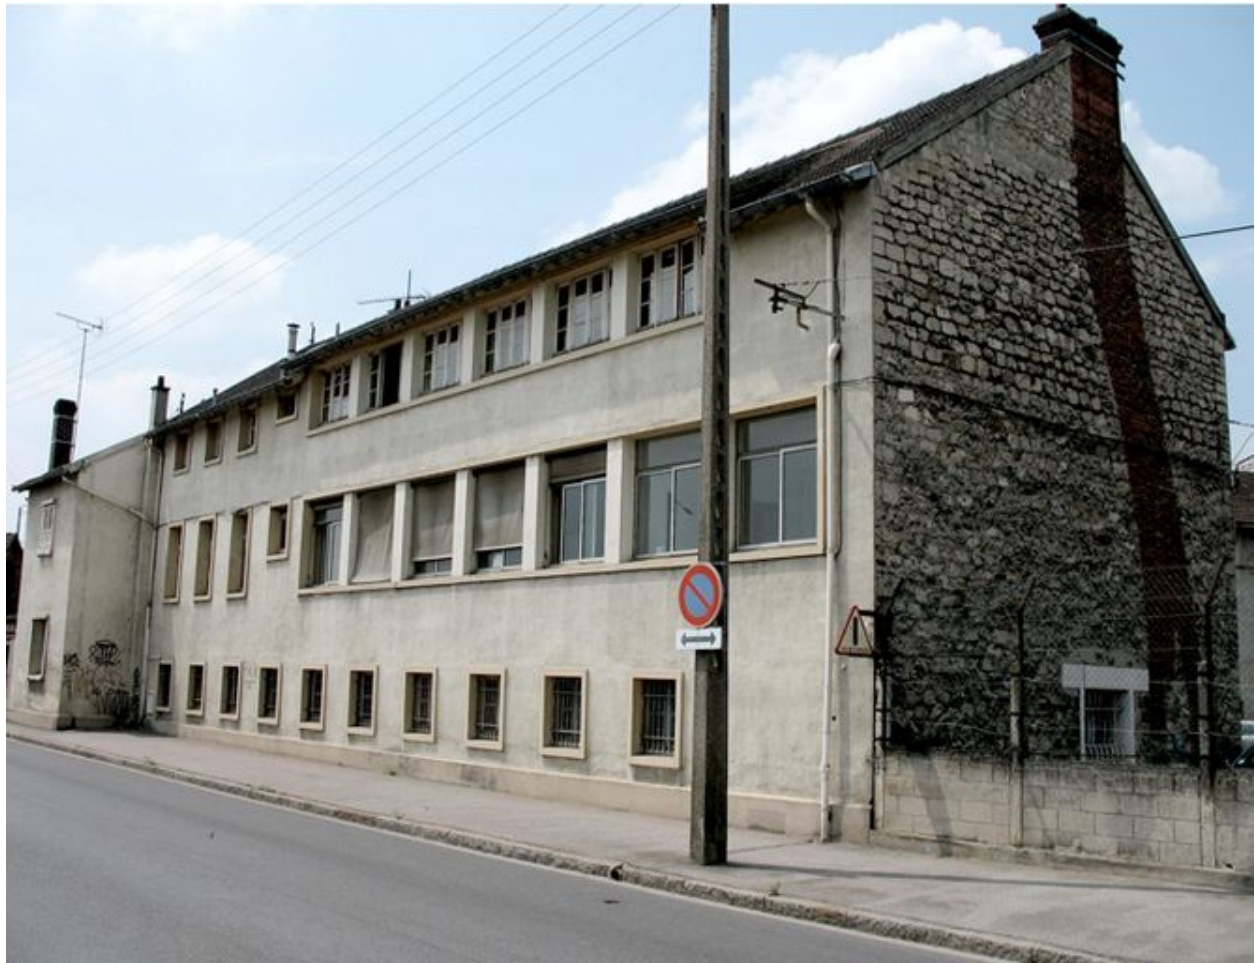
IVR22_20076005393NUCA

Le bâtiment abritant la conciergerie, les vestiaires et le refectoire de l'usine.
