Hauts-de-France, Somme
Querrieu

Eglise paroissiale Saint-Gervais et Saint-Protais de Querrieu

Numéro de dossier : IA80000256
Date de l'enquête initiale : 1997
Date(s) de rédaction : 1997
Cadre de l'étude : inventaire topographique canton de Villers-Bocage
Degré d'étude : étudié

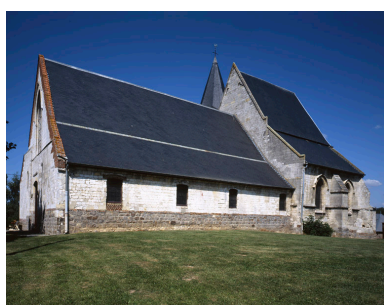
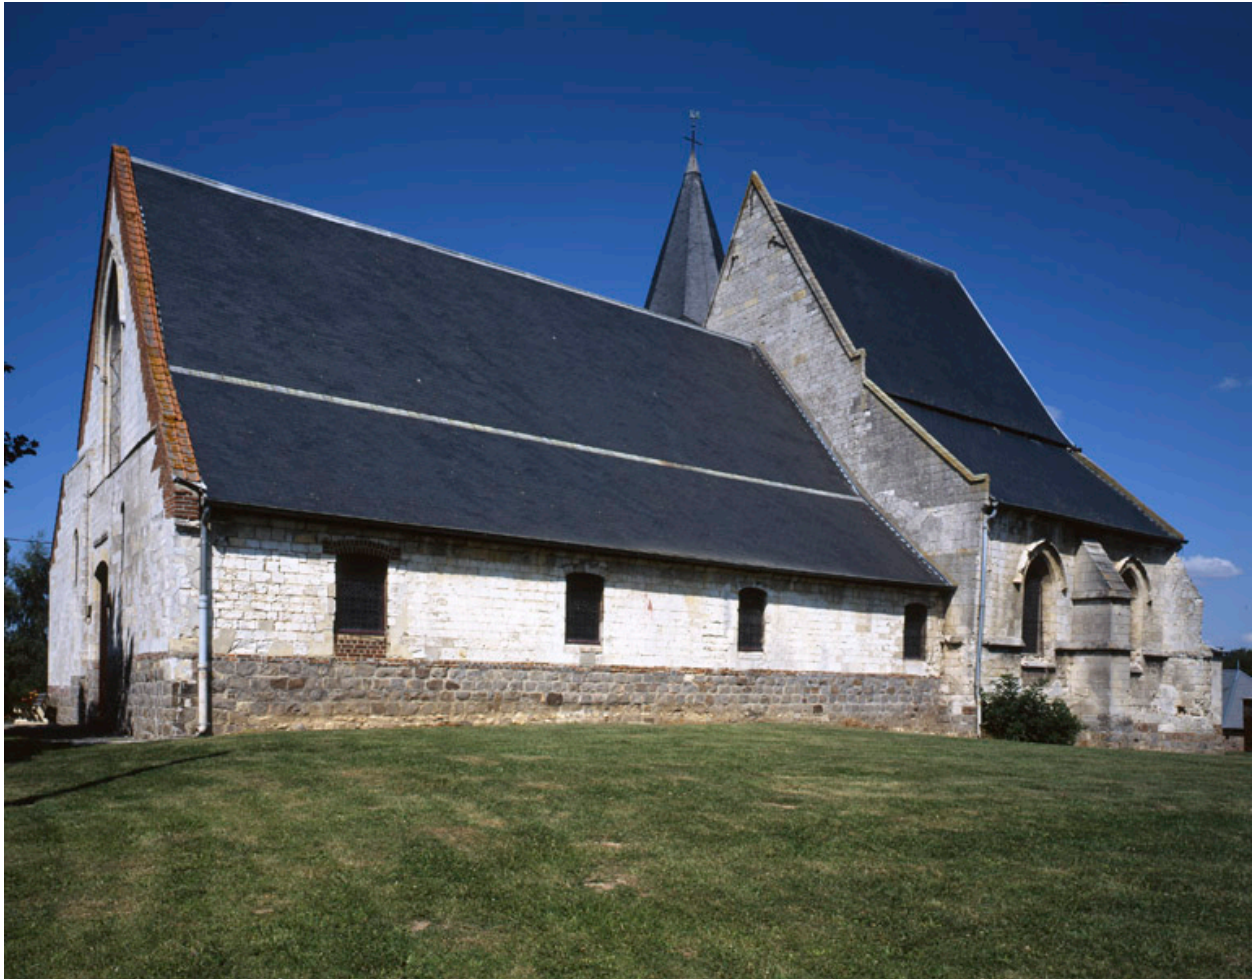
Vue depuis le sud-ouest.
Phot. Irwin Leullier
IVR22_19988000857VA

Vue depuis le sud-ouest.

L'église de Querrieu se compose d'une nef à trois vaisseaux, d'un chœur avec un collatéral au sud, d'une abside à trois pans et d'un clocher accolé contre la première travée nord du chœur. L'ensemble de l'édifice est construit en craie, sur un soubassement de grès. La hauteur de la nef est inférieure à celle du chœur. Le vaisseau central de la nef et celui du chœur sont couverts par un toit à longs pans, pignon découvert, et les collatéraux ont un toit en appentis. Le clocher, au nord, porte une flèche polygonale. Le chœur porte quelques traces, très effacées, d'une ancienne litre funéraire aux armes des Gaudechart. A l'intérieur, le vaisseau central de la nef présente une carène lambrissée enduite avec entrails, sablières et poinçons apparents, anciens. Il est séparé des deux collatéraux par des piliers carrés supportant des arcs brisés, surmontés d'une mouluration côté nord, et de fenêtres (bouchées) côté sud. Le vaisseau central du chœur n'offre que des amorces de voûtement, il est aujourd'hui couvert par un plafond moderne en bois verni.

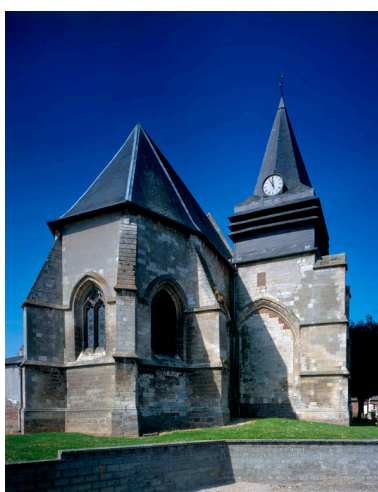
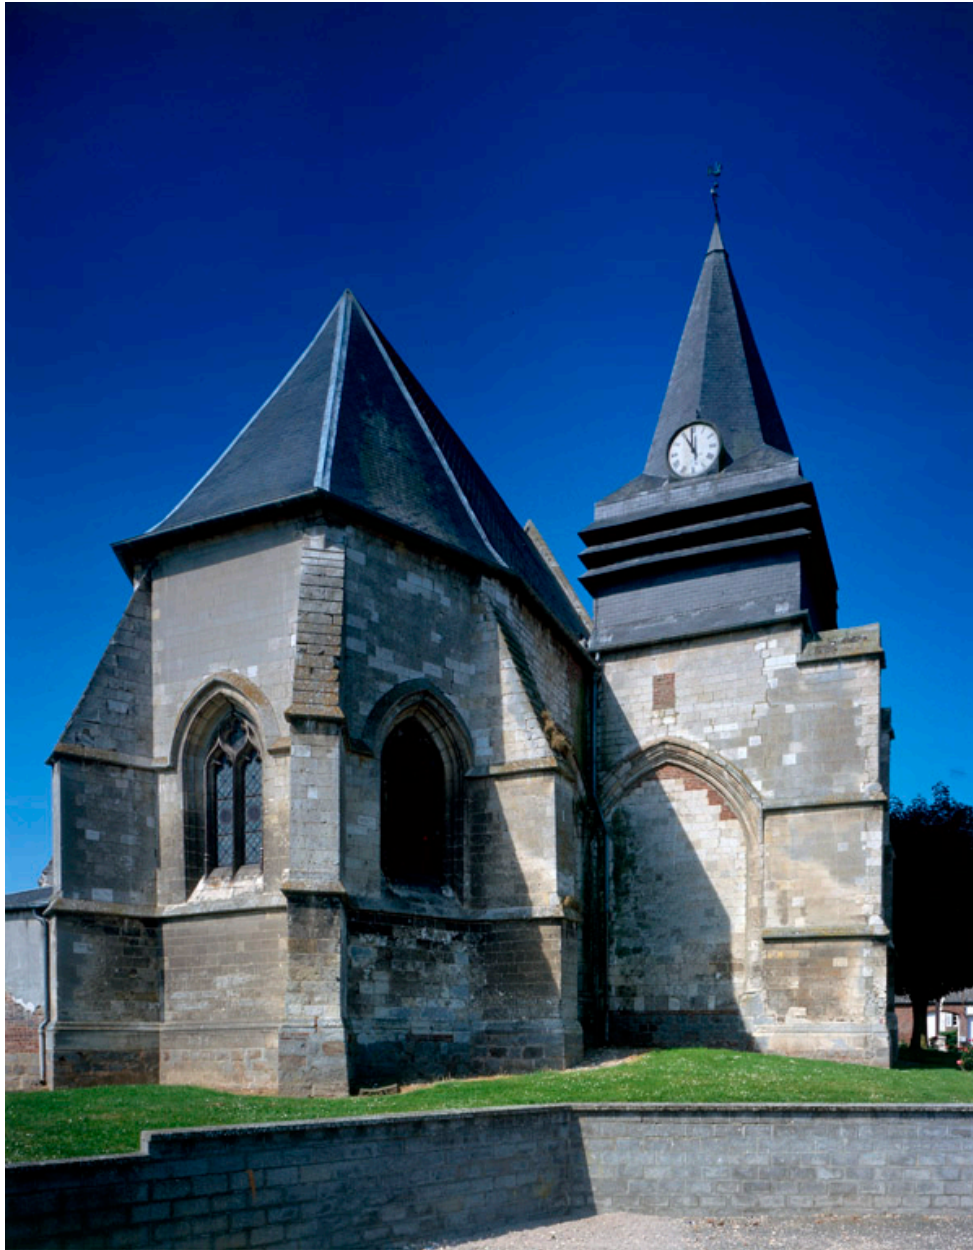
Vue du chevet.
Phot. Irwin Leullier
IVR22_19988000618VA

Vue du chevet.

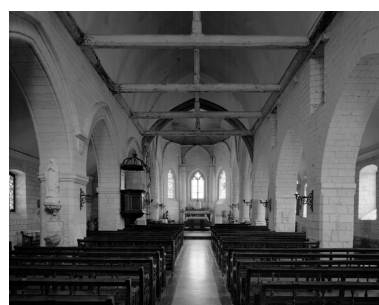
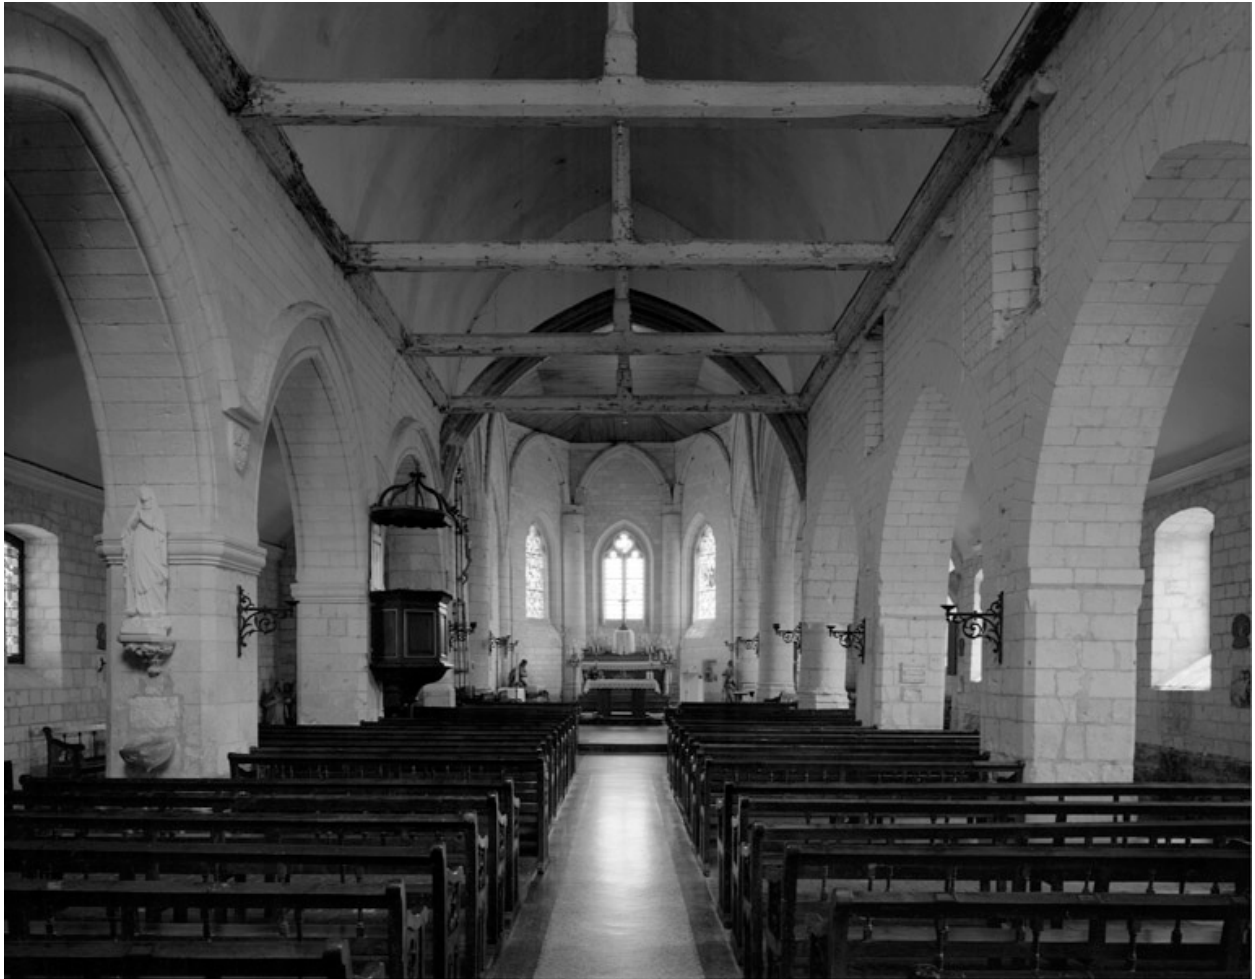
Vue intérieure, vers le chœur.
Phot. Irwin Leullier
IVR22_19988000551V

Vue intérieure, vers le choeur.

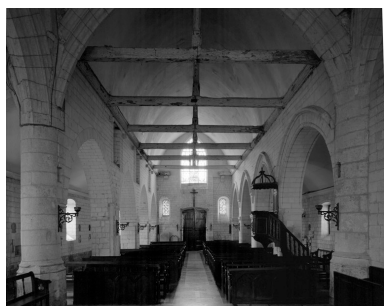
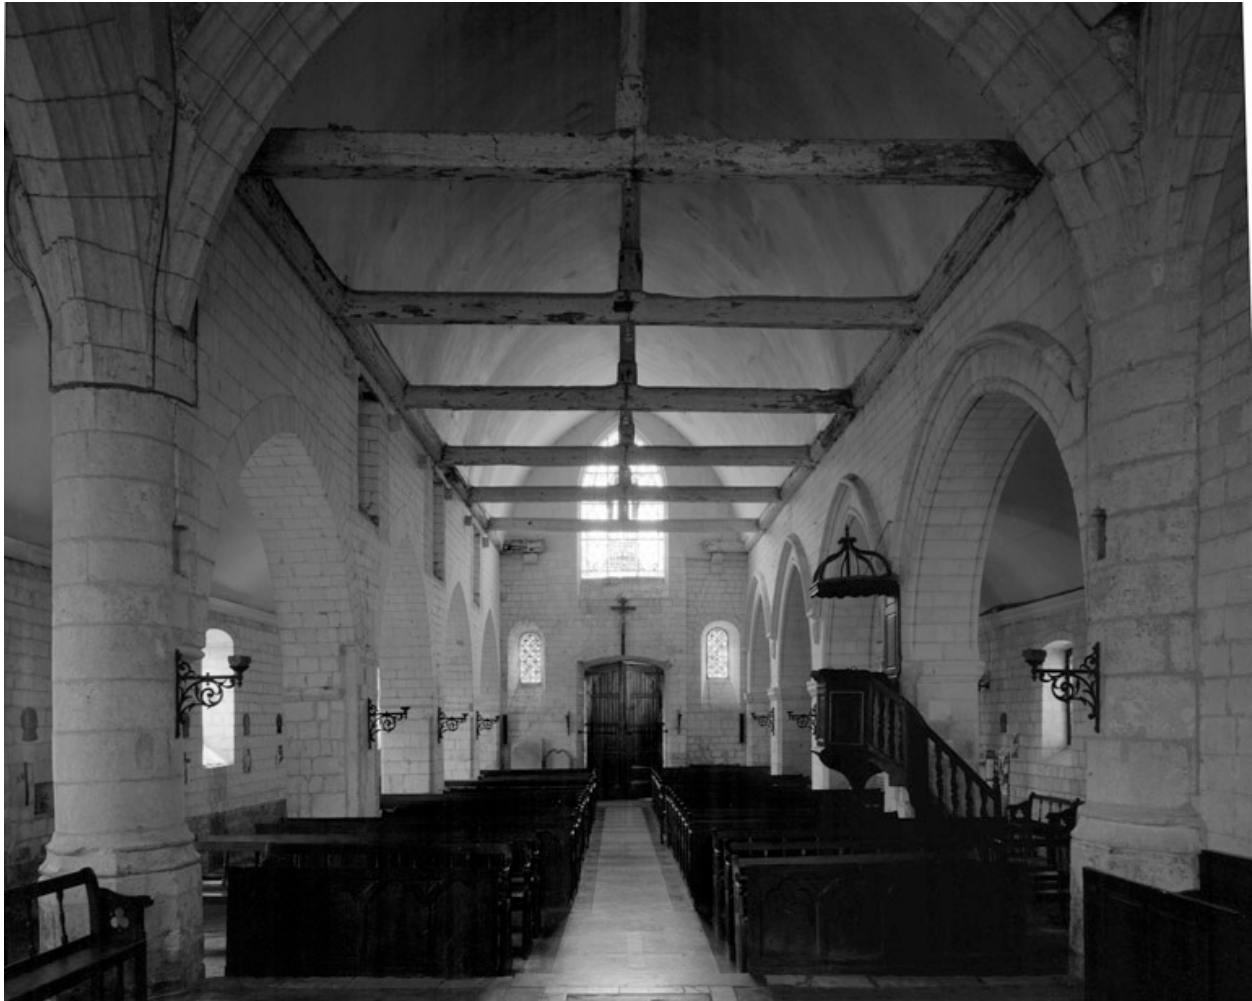
Vue intérieure, depuis le chœur.
Phot. Irwin Leullier
IVR22_19988000550V

Vue intérieure, depuis le chœur.
