Hauts-de-France, Somme Favières 65 rue Mondaine

# Ancienne maison de ménager devenue ferme

Numéro de dossier : IA80007920 Date de l'enquête initiale : 2005 Date(s) de rédaction : 2005

Cadre de l'étude : inventaire préliminaire arrière-pays maritime picard

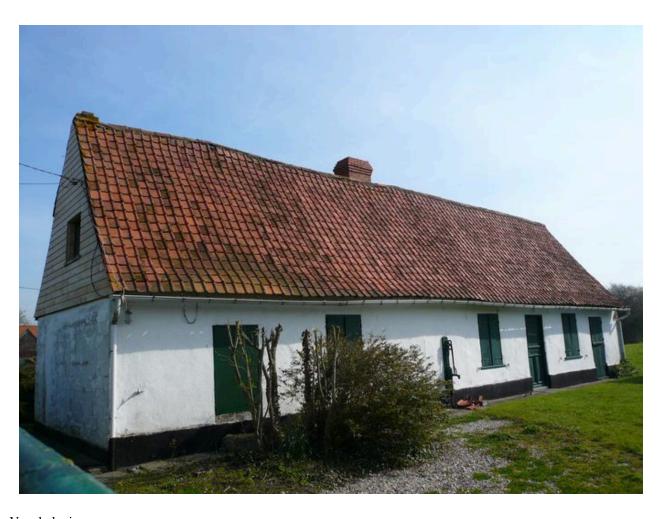
IVR22\_20078005752NUCA

Vue du logis.

Cette ancienne exploitation dispose d'un logis situé en limite de parcelle sur rue, perpendiculairement à celle-ci. La structure est composée de pans de bois hourdés au torchis, mise à part le pignon occidental reconstruit en parpaing et recouvert d'un essentage de planches au sommet. Long de cinq travées, le logis est orienté au sud. Les ouvertures sont distribuées de façon anarchique, se pliant à la structure en pans de bois qui dispose de potelets d'espacements variables. Le comble à surcroît est percé au pignon occidental d'une fenêtre d'engrangement (dite gerbière). Le toit à longs pans, haut, est en pannes picardes. A l'ouest de cette construction, sous le même toit, une porte à doubles battants horizontaux indique la présence de l'écurie. A l'est de la cour se situent les porcheries, bâtiment indépendant, bas, recouvert d'un essentage de planches (ce qui empêche d'en deviner la structure). Au sud se trouvent les étables, également en torchis et pans de bois. Percées de deux portes en façade et d'ouvertures, elles sont prolongées au sud par une avancée de la toiture. Le pignon occidental est percé d'une ouverture pour l'engrangement des récoltes. Le toit à longs pans, très pentu, est en pannes picardes.

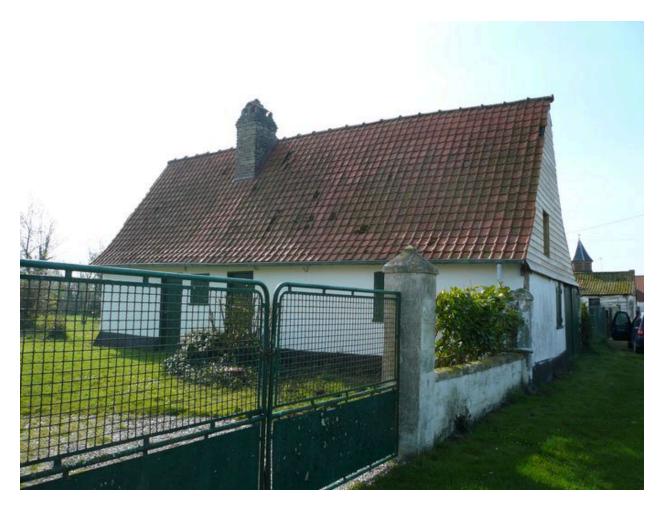
IVR22\_20078005753NUCA Auteur de l'illustration : Inès Guérin

Vue des étables au sud.

Ne figurant pas sur le plan de 1828, les bâtiments annexes (au sud et à l'ouest de la cour) ont donc été construits ultérieurement, probablement vers le milieu du 19e siècle. L'adjonction de bâtiments agricoles à ce logis, qui en était dépourvu encore en 1828, pourrait indiquer la mutation d'activité d'un artisan (logis et atelier) en agriculteur, ce qui argumenterait les propos de Pinchemel pour le village. L'emplacement de l'écurie à l'est de la salle commune (l'emplacement de la souche de cheminée donne celui de cette pièce) est atypique. Les chambres, se trouvant à l'ouest de la partie habitable, auraient pu être flanquées de l'abri du cheval. Or, il semble que l'ouverture de la dernière travée occidentale ait été remaniée (présence d'un entablement neuf) : celle-ci a donc subi une mutation de fonction, transformant le local à cheval en habitation. La pente accentuée du toit du logis pourrait indiquer une ancienne couverture en chaume. Le toit des étables est percé en son centre d'une souche de cheminée dont nous ne comprenons pas la présence (elle semble dater de la fin du 19e siècle).

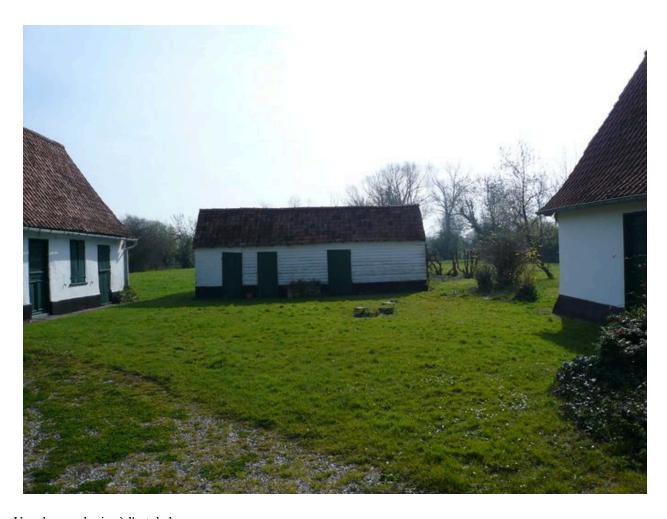
IVR22\_20078005754NUCA Auteur de l'illustration : Inès Guérin

Vue des porcheries à l'est de la cour.
