Hauts-de-France, Somme
Favières
65 rue Mondaine

Ancienne maison de ménager devenue ferme

Numéro de dossier : IA80007920
Date de l'enquête initiale : 2005
Date(s) de rédaction : 2005
Cadre de l'étude : inventaire préliminaire arrière-pays maritime picard
Degré d'étude : étudié

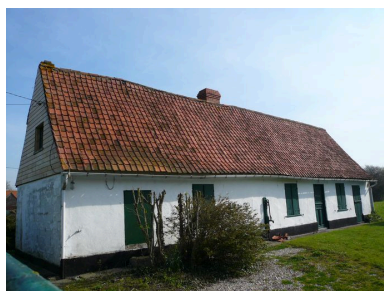
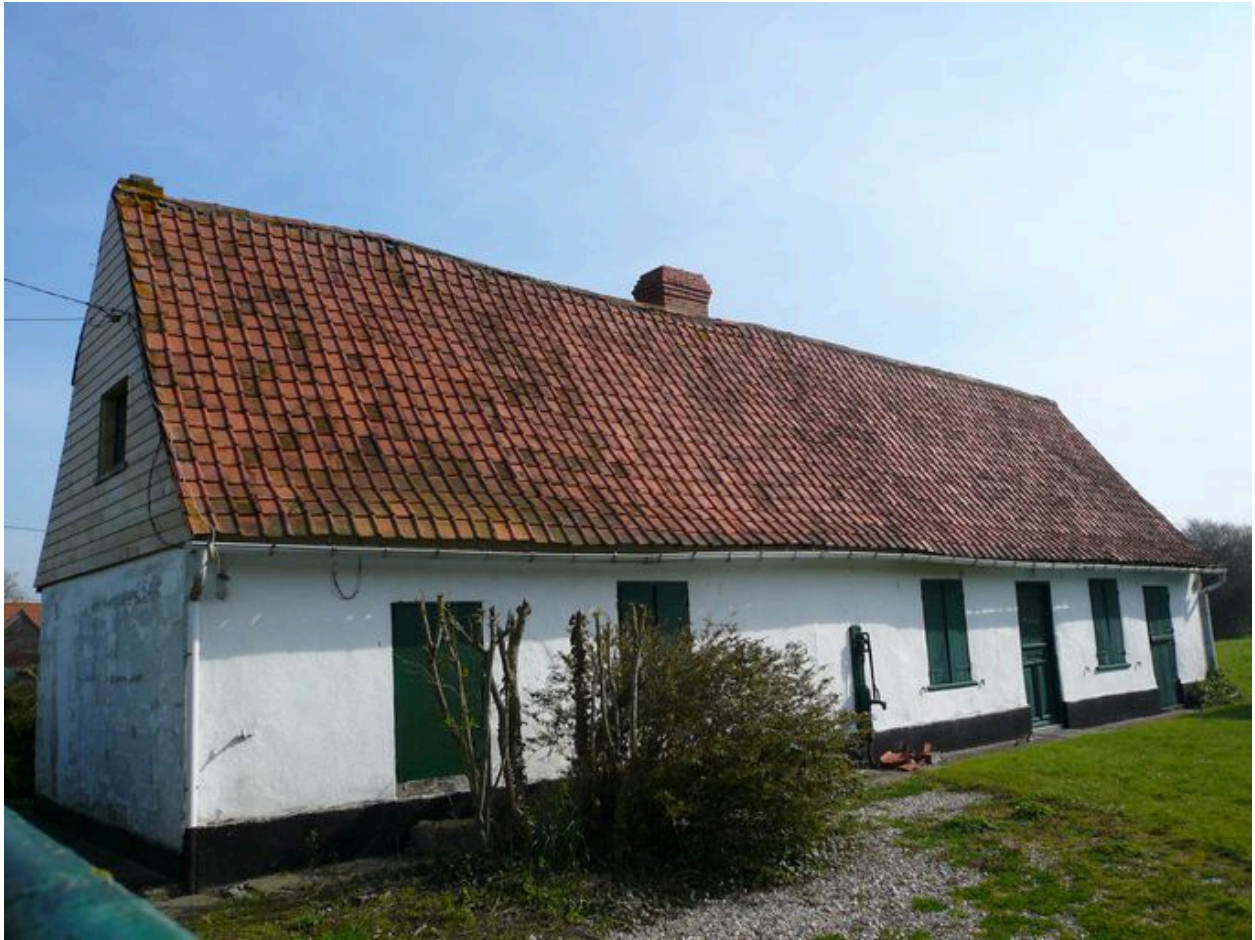
IVR22_20078005752NUCA

Vue du logis.

Cette ancienne exploitation dispose d'un logis situé en limite de parcelle sur rue, perpendiculairement à celle-ci. La structure est composée de pans de bois hourdés au torchis, mise à part le pignon occidental reconstruit en parpaing et recouvert d'un essentage de planches au sommet. Long de cinq travées, le logis est orienté au sud. Les ouvertures sont distribuées de façon anarchique, se pliant à la structure en pans de bois qui dispose de potelets d'espacements variables. Le comble à surcroît est percé au pignon occidental d'une fenêtre d'engrangement (dite gerbière). Le toit à longs pans, haut, est en pannes picardes. A l'ouest de cette construction, sous le même toit, une porte à doubles battants horizontaux indique la présence de l'écurie. A l'est de la cour se situent les porcheries, bâtiment indépendant, bas, recouvert d'un essentage de planches (ce qui empêche d'en deviner la structure). Au sud se trouvent les étables, également en torchis et pans de bois. Percées de deux portes en façade et d'ouvertures, elles sont prolongées au sud par une avancée de la toiture. Le pignon occidental est percé d'une ouverture pour l'engrangement des récoltes. Le toit à longs pans, très pentu, est en pannes picardes.

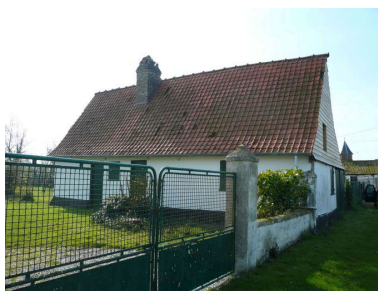
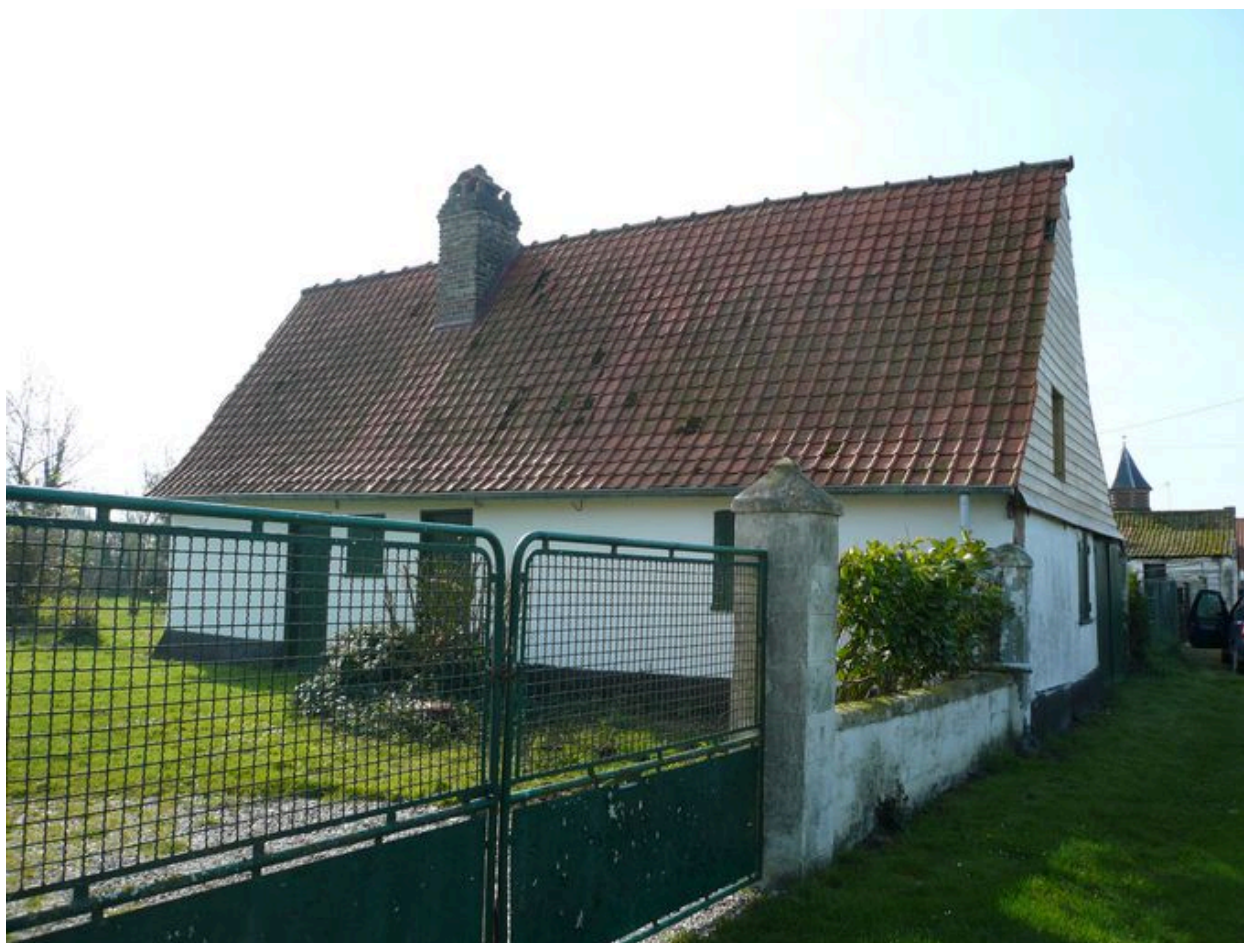
IVR22_20078005753NUCA

Vue des étables au sud.

Ne figurant pas sur le plan de 1828, les bâtiments annexes (au sud et à l'ouest de la cour) ont donc été construits ultérieurement, probablement vers le milieu du 19^e siècle. L'adjonction de bâtiments agricoles à ce logis, qui en était dépourvu encore en 1828, pourrait indiquer la mutation d'activité d'un artisan (logis et atelier) en agriculteur, ce qui argumenterait les propos de Pinchemel pour le village. L'emplacement de l'écurie à l'est de la salle commune (l'emplacement de la souche de cheminée donne celui de cette pièce) est atypique. Les chambres, se trouvant à l'ouest de la partie habitable, auraient pu être flanquées de l'abri du cheval. Or, il semble que l'ouverture de la dernière travée occidentale ait été remaniée (présence d'un entablement neuf) : celle-ci a donc subi une mutation de fonction, transformant le local à cheval en habitation. La pente accentuée du toit du logis pourrait indiquer une ancienne couverture en chaume. Le toit des étables est percé en son centre d'une souche de cheminée dont nous ne comprenons pas la présence (elle semble dater de la fin du 19^e siècle).

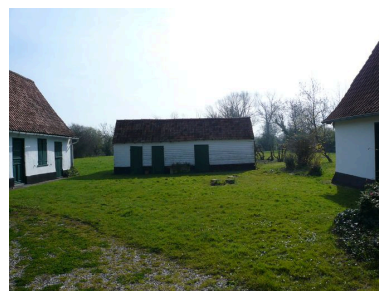
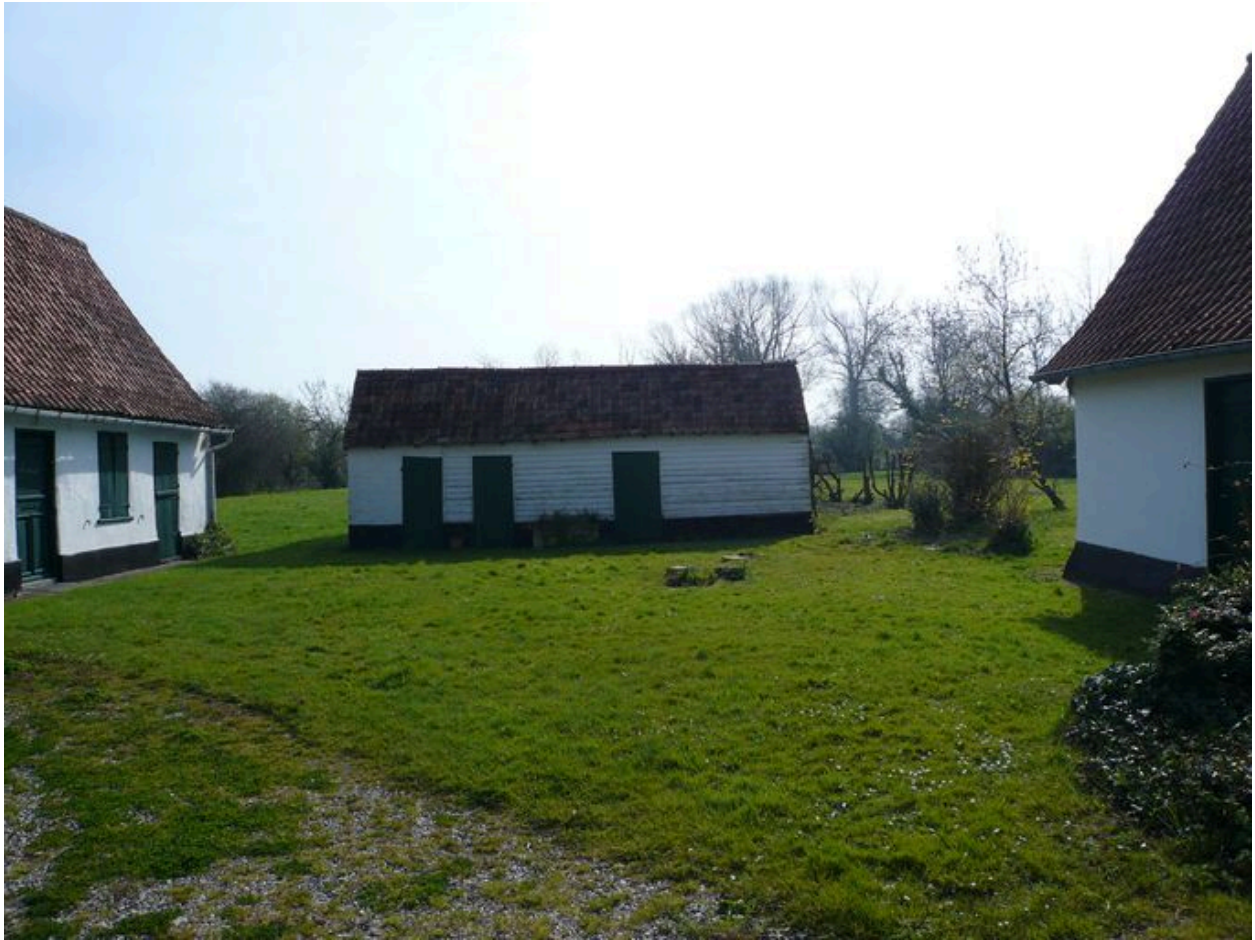
IVR22_20078005754NUCA

Vue des porcheries à l'est de la cour.
