Hauts-de-France, Somme  
Quend  
le Château-Neuf

## Ferme de Châteauneuf

Numéro de dossier : IA80007825  
Date de l'enquête initiale : 2004  
Date(s) de rédaction : 2004  
Cadre de l'étude : inventaire préliminaire arrière-pays maritime picard  
Degré d'étude : étudié

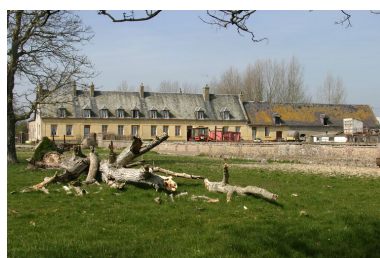
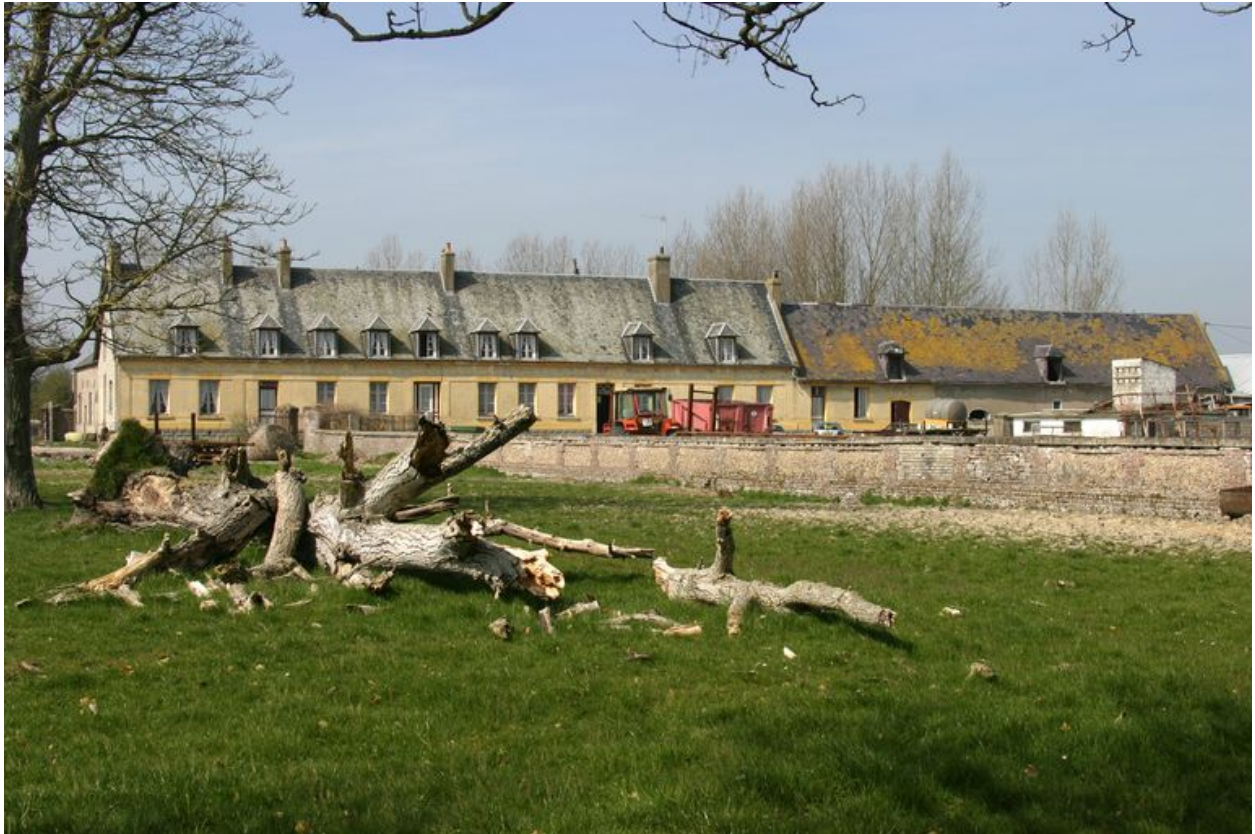
Vue du logis.

D'après renseignements donnés par le propriétaire, le logis aujourd'hui recouvert d'un enduit de béton peint, est en réalité composé d'un soubassement de galets, surmonté par une ou plusieurs rangées de pierres (dont il ne connaît pas la nature exacte), elles-mêmes surmontées pour le reste de l'élévation par des moellons de craie. Notons qu'il n'est pas de plain-pied puisqu'on y accède par l'intermédiaire d'un escalier de quatre marches. Le rez-de-chaussée surélevé abrite donc une cave réservée aux denrées alimentaires. La corniche moulurée est également en craie. Les combles sont aménagés comme en témoigne la présence de neuf lucarnes. Le toit à longs pans et pignons découverts est en ardoise. Le logis comporte treize travées percées de trois portes. Le toit est surmonté de cinq souches de cheminée, alimentant autant de foyers. L'intérieur de l'habitation dispose de dimensions peu communes puisqu'elle mesure trois mètres sous plafond. Les solives et poutres apparentes sont en chêne, le sol est en grès (plaques). Les pièces sont ainsi distribuées, du sud au nord : une salle à billard, deux chambres dans la largeur de la maison, une « salle d'apparat », la salle commune dans laquelle on entre et enfin, une salle à manger.

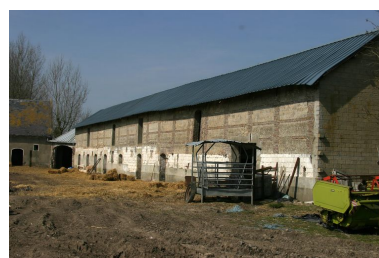
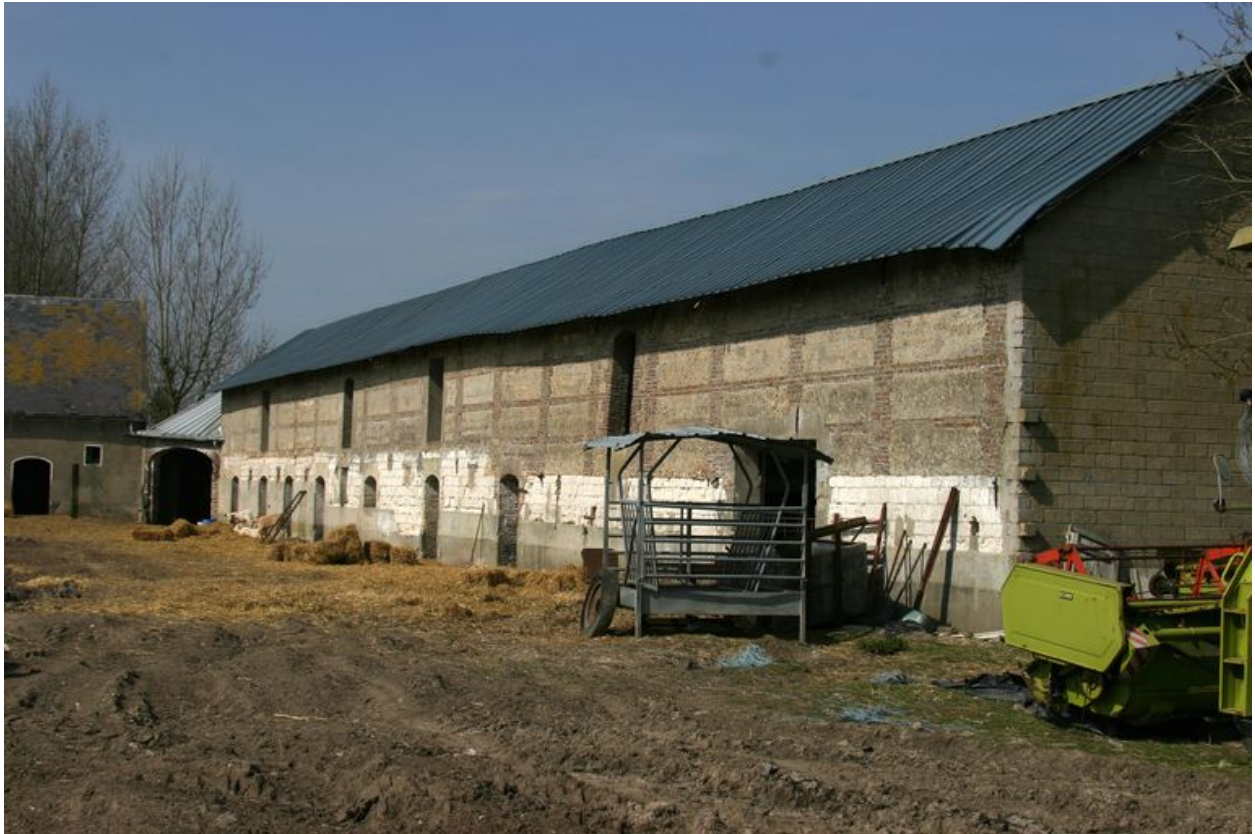
Vue sur l'étable nord depuis  
l'entrée principale à l'est.

Vue sur l'étable nord depuis l'entrée principale à l'est.

Enfin, au nord prend place une longue étable construite en appareil mixte : un solin assez haut (plus d'un mètre) en moellons de craie (recouvert presque en totalité par un enduit de béton gris qui tombe par plaques) supporte le reste de l'élévation formée d'une structure en briques (jambes et bandes horizontales) encadrant un mélange de petits galets liés au mortier. La craie composant le matériau principal de ce bâtiment a été en partie remplacée au mur gouttereau nord par un mélange de sable grossier.

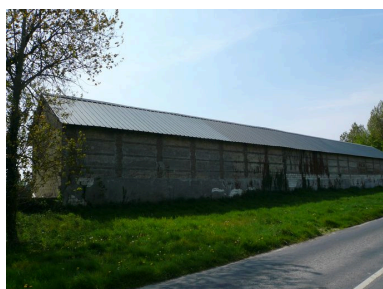
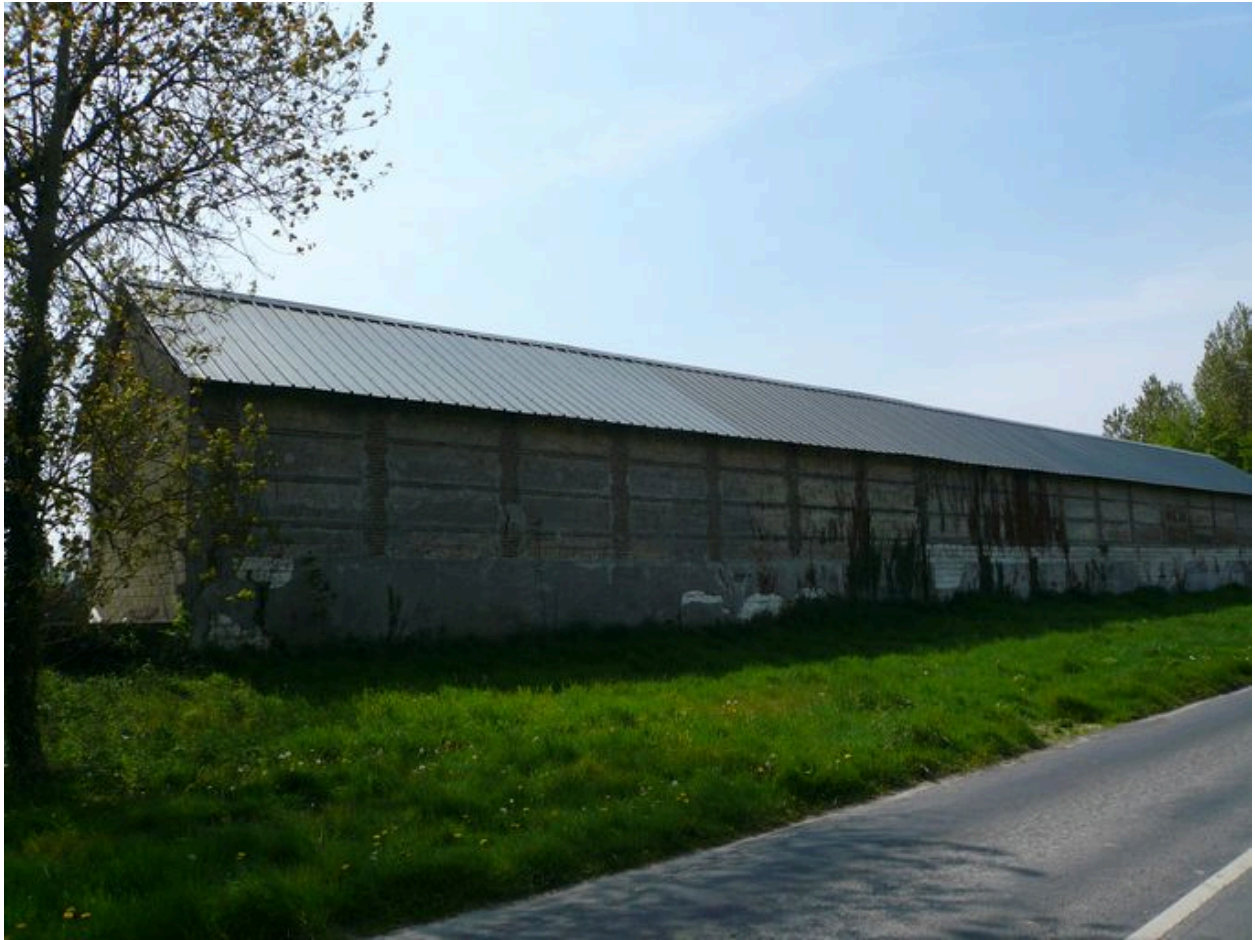
Vue sur la face nord de l'étable nord.

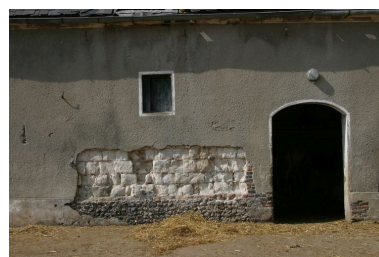
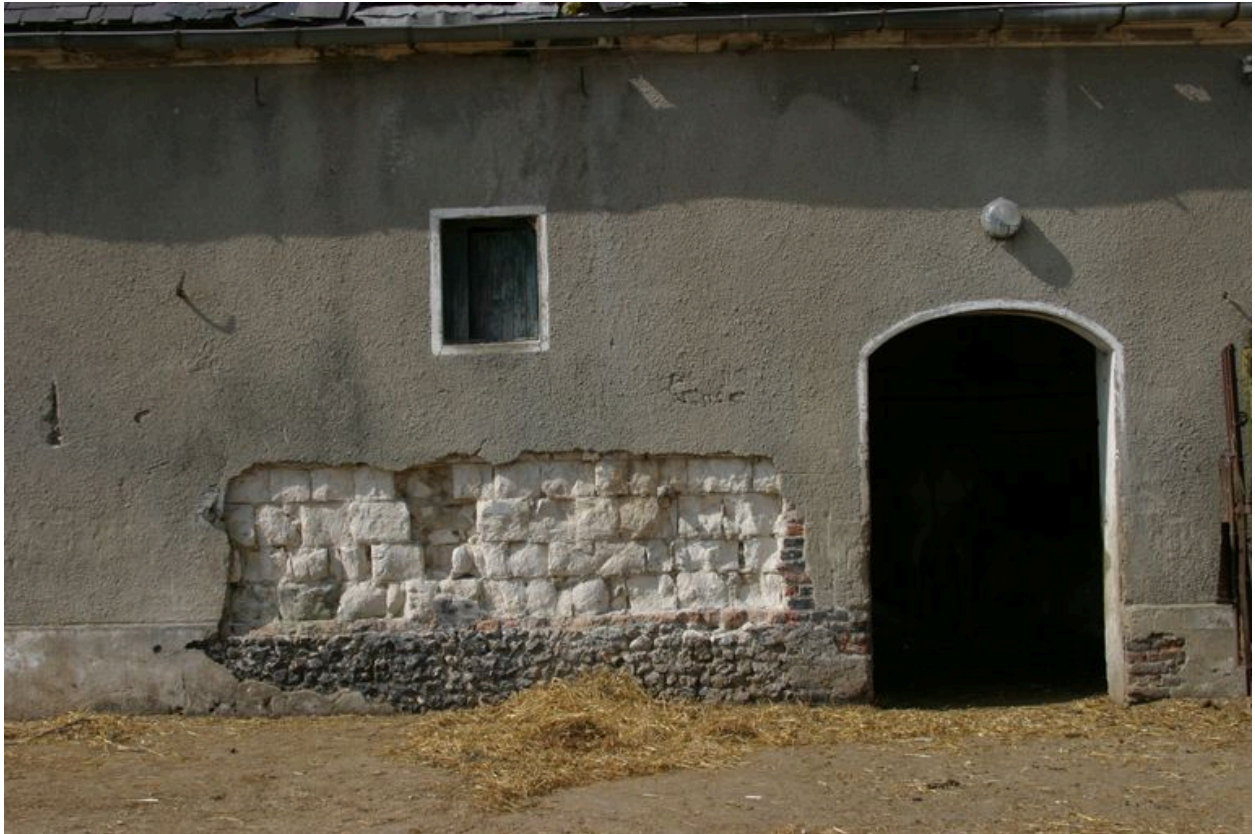
Détail de la maçonnerie  
de ce bâtiment.

Détail de la maçonnerie de ce bâtiment.

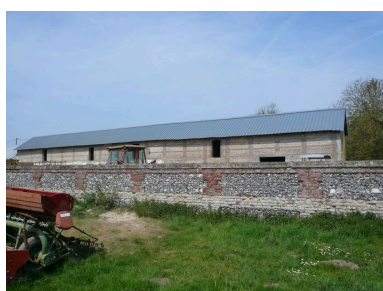
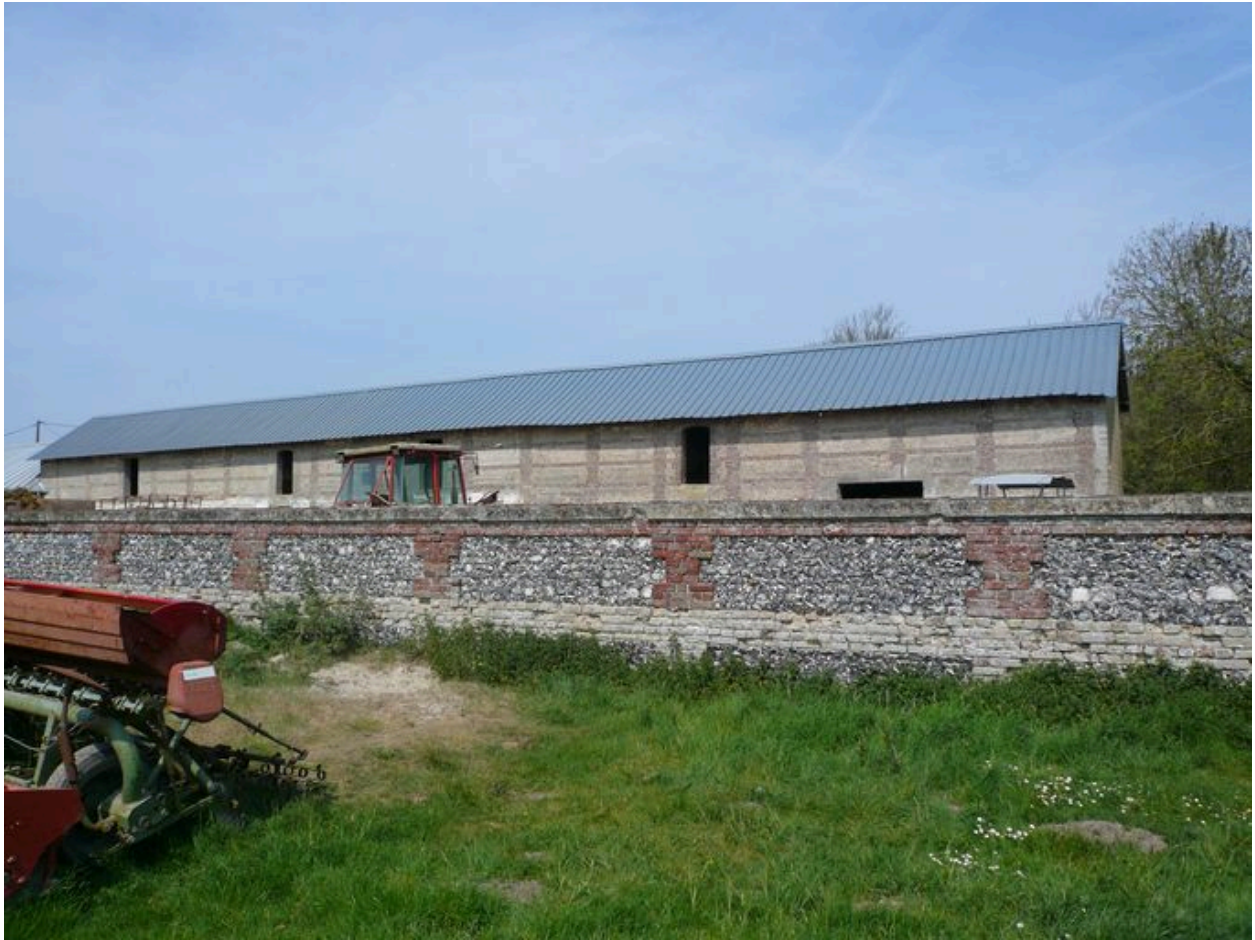
Vue sur le mur intérieur de la cour.

Située à quatre kilomètres du chef-lieu, cette exploitation agricole possède des bâtiments aux fonctions distinctes. La cour est divisée en deux par un mur composé de jambes harpées en briques encadrant un remplissage de galets liés au mortier. A l'est sont disposées deux entrées correspondant aux deux enclos dessinés par le mur séparateur : au sud, un enclos axial au logis ouvert par une grande entrée encadrée par deux piliers hexagonaux en brique. La seconde entrée, moins monumentale, donne sur la cour correspondant aux étables. Signalons que le mur d'enclos correspondant à la partie

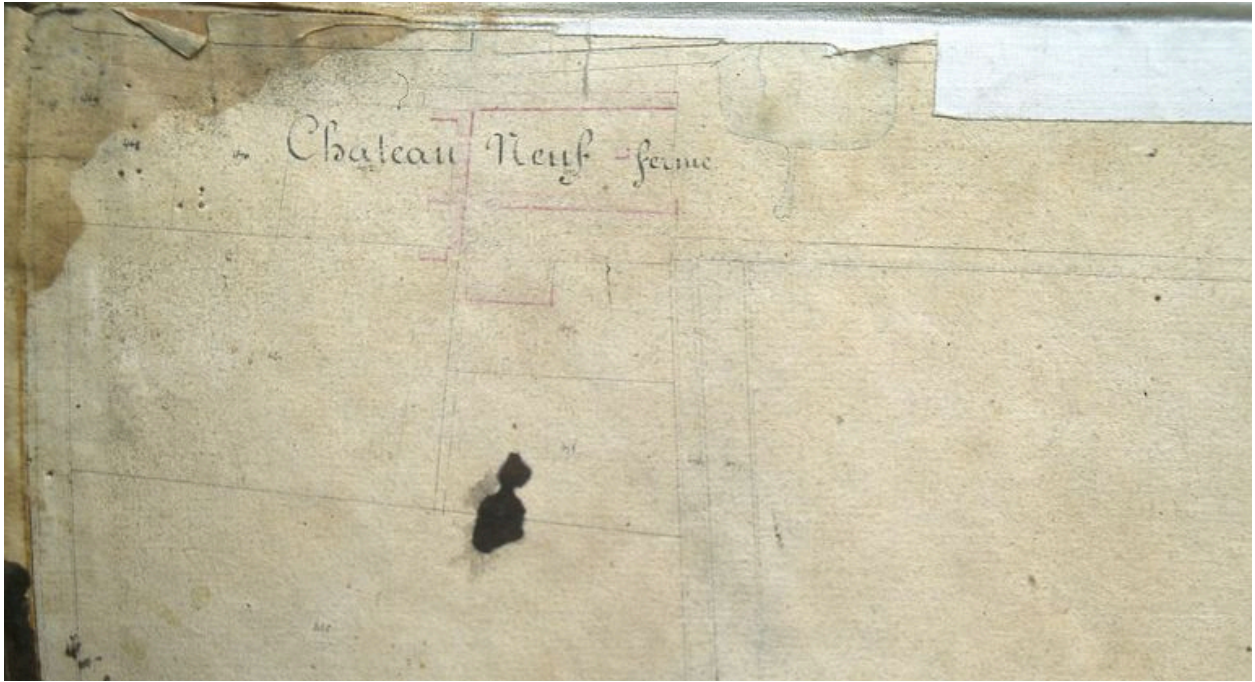
Extrait du cadastre napoléonien présentant le plan de la ferme en 1828.
