Hauts-de-France, Somme
Noyelles-sur-Mer
3 rue Léopold-Louchart

Ferme

Numéro de dossier : IA80007453
Date de l'enquête initiale : 2005
Date(s) de rédaction : 2005
Cadre de l'étude : inventaire préliminaire arrière-pays maritime picard
Degré d'étude : étudié

Dénomination : ferme
Destinations successives : maison
Parties constituantes non étudiées : cour, resserre, grange, étable, fenil, jardin, poulailler, fournil

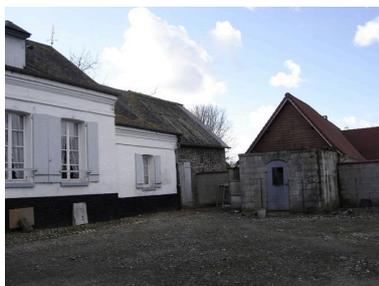
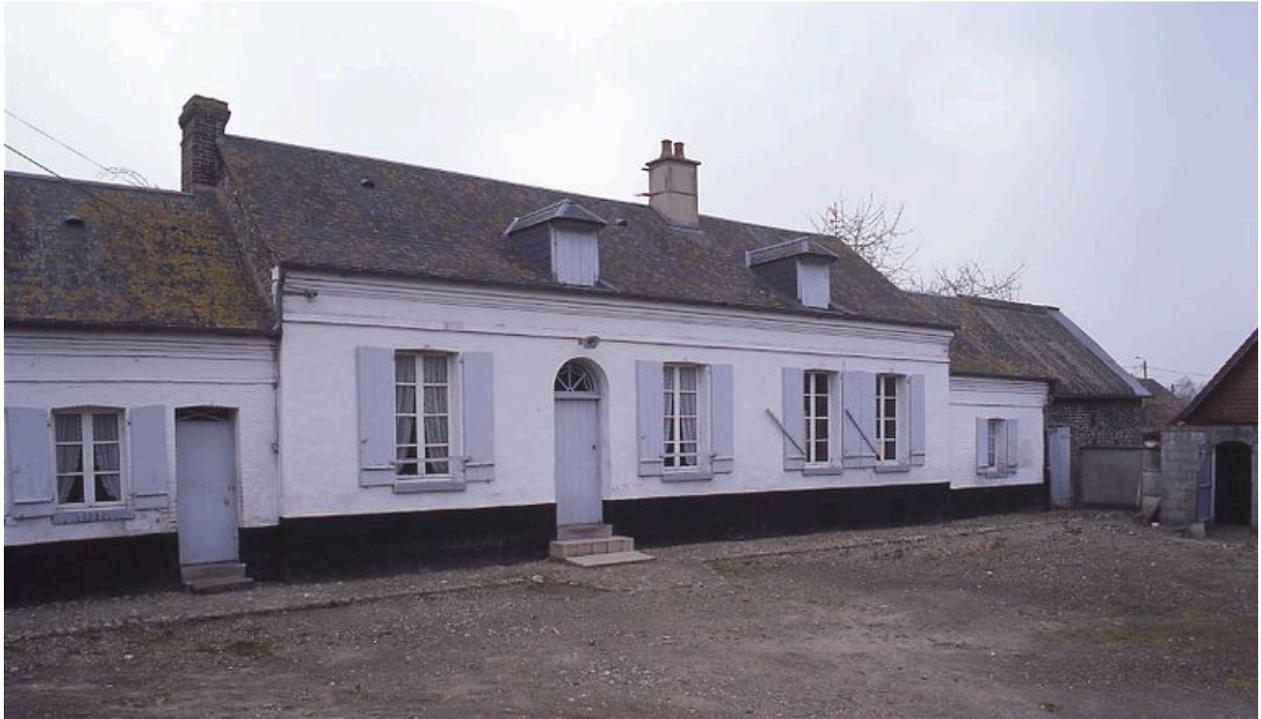
Vue générale du logis.
Phot. Irwin Leullier
IVR22_20078000070XA

Vue générale du logis.

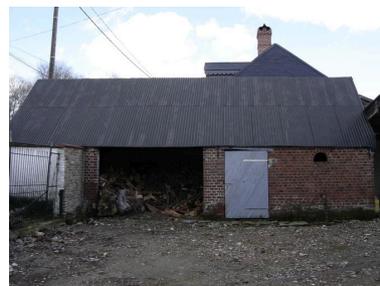
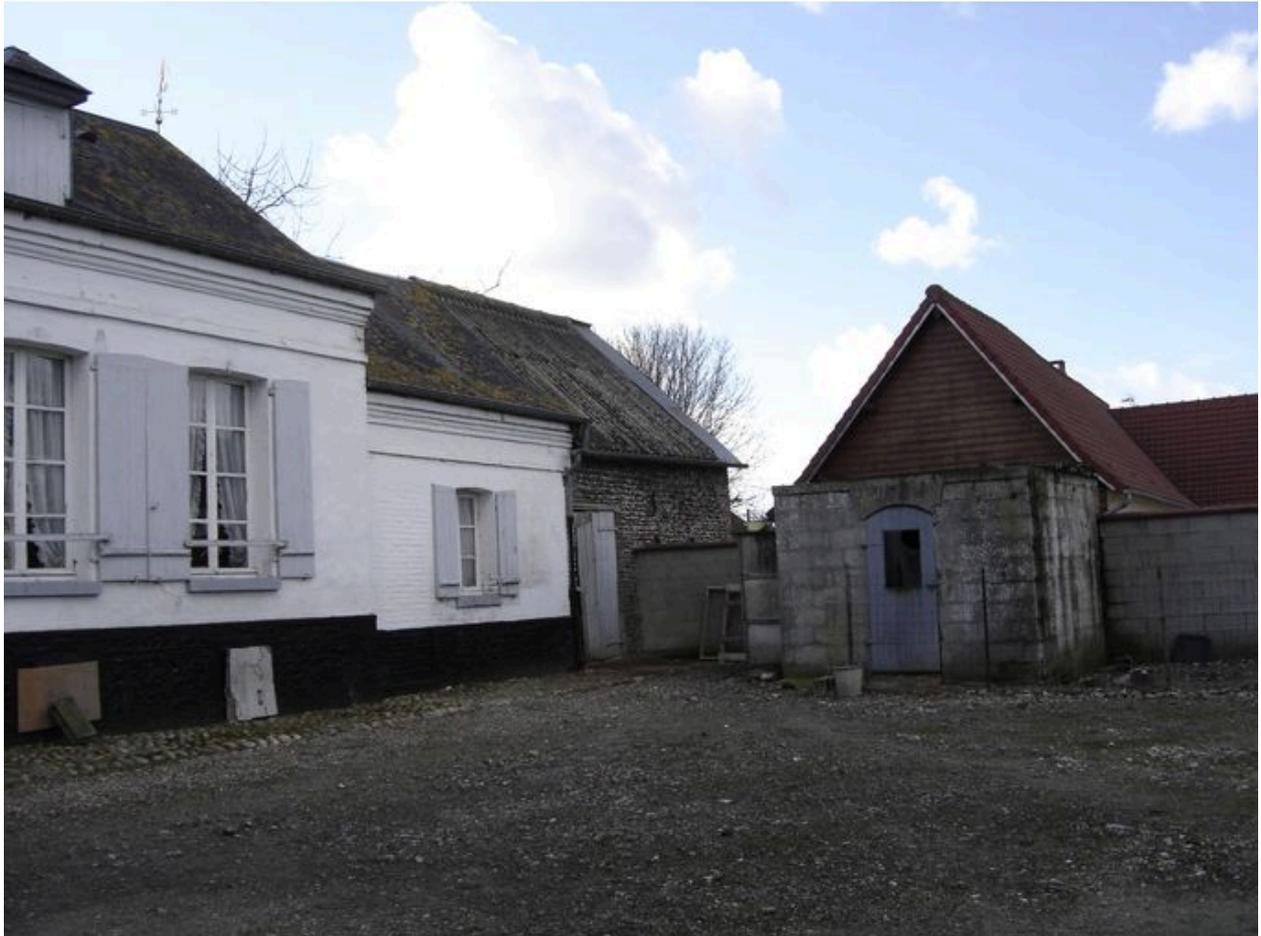
Vue du poulailler à l'ouest de la maison.
Phot. Inès Guérin
IVR22_20058005265NUCA

Vue du poulailler à l'ouest de la maison.

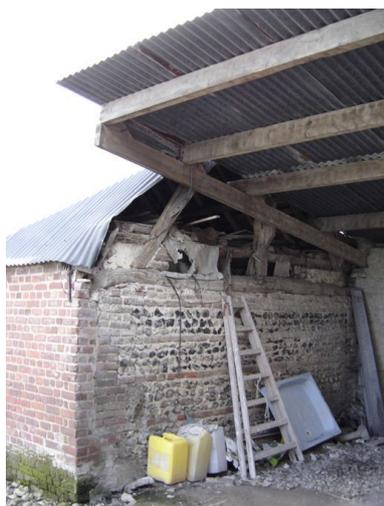
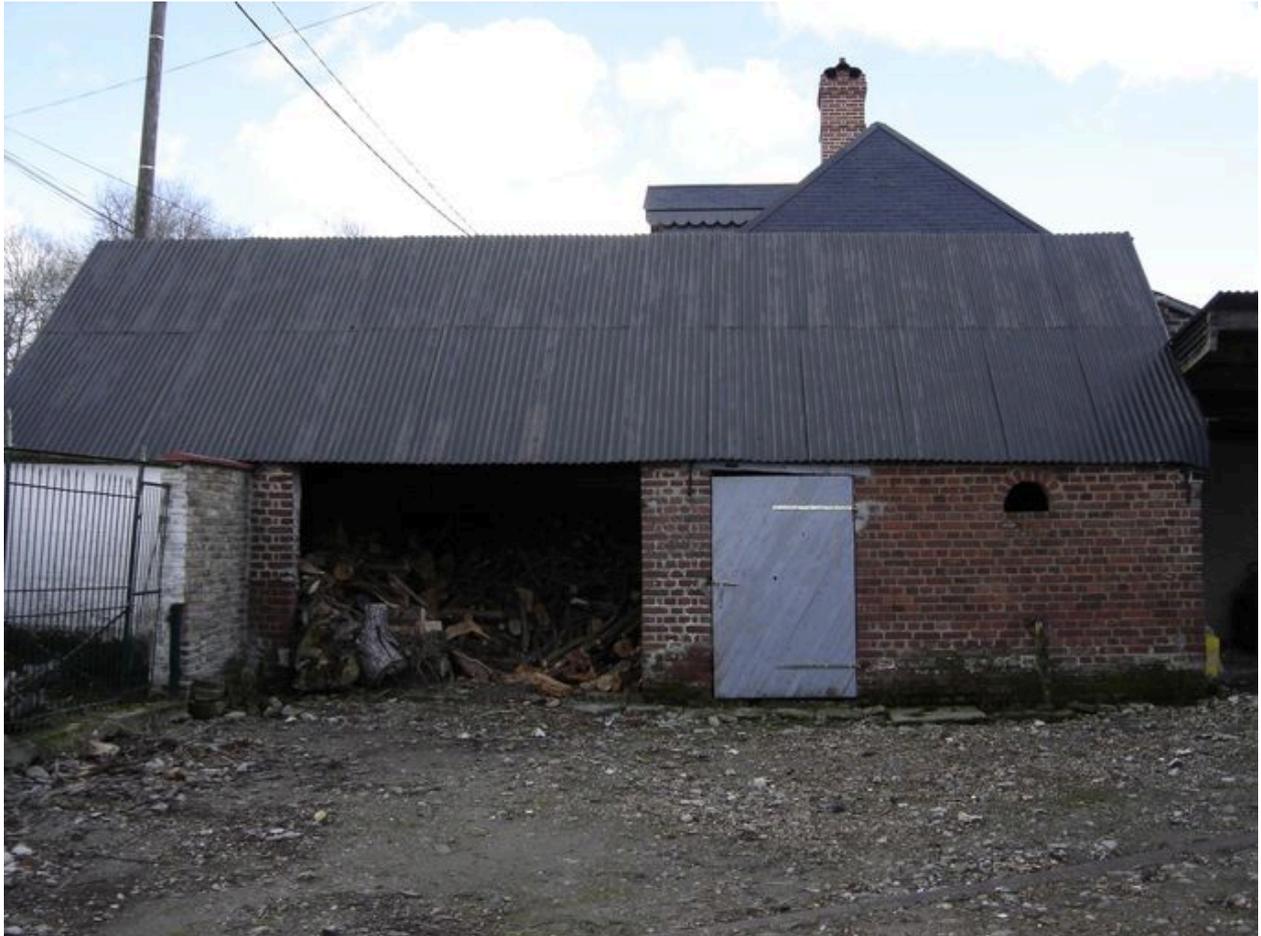
Vue d'une étable en retour d'équerre à l'est du logis.
Phot. Inès Guérin
IVR22_20058005266NUCA

Vue d'une étable en retour d'équerre à l'est du logis.

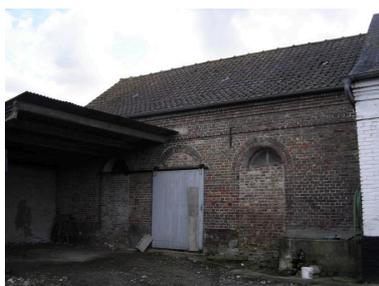
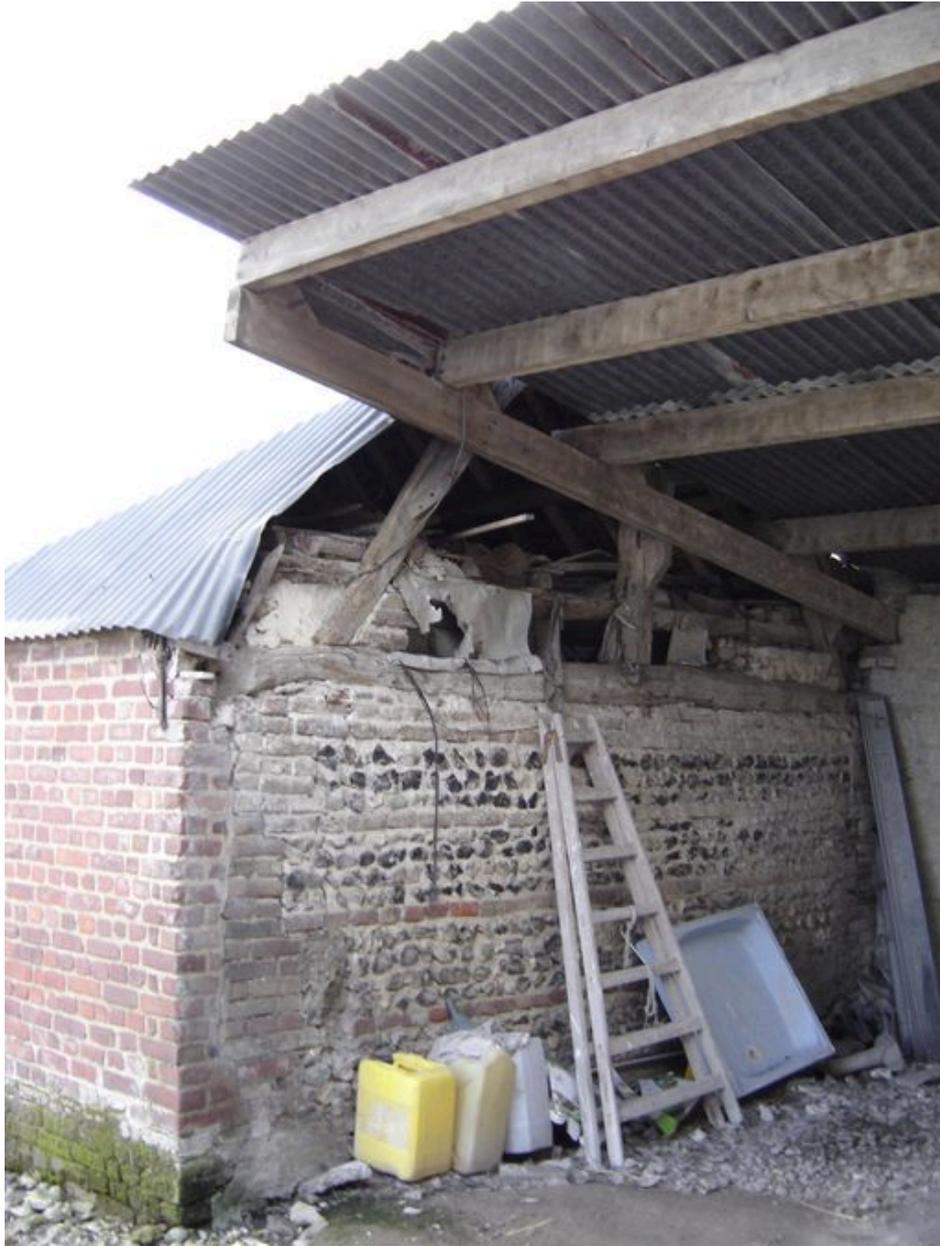
Vue du pignon sur cour de cette remise.
Phot. Inès Guérin
IVR22_20058005267NUCA

Vue du pignon sur cour de cette remise.

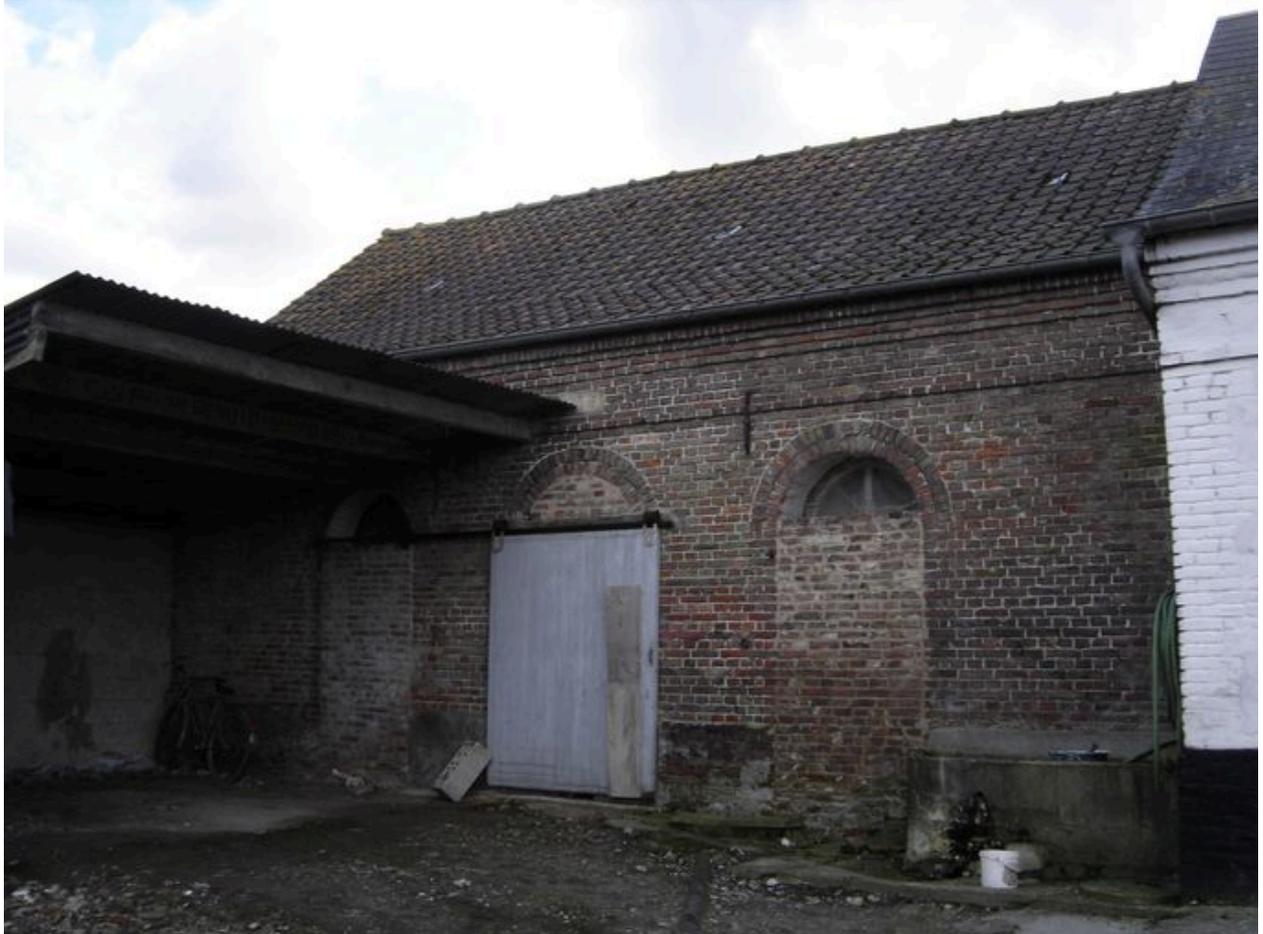
Vue des anciennes écuries situées dans le prolongement du logis.
Phot. Inès Guérin
IVR22_20058005270NUCA

Vue des anciennes écuries situées dans le prolongement du logis.
