Hauts-de-France, Pas-de-Calais Arras 24 rue Saint-Aubert

Maison à boutique

Numéro de dossier : IA62001399 Date de l'enquête initiale : 2008 Date(s) de rédaction : 2009

Cadre de l'étude : enquête thématique départementale patrimoine Art Déco d'Arras, patrimoine de la Reconstruction

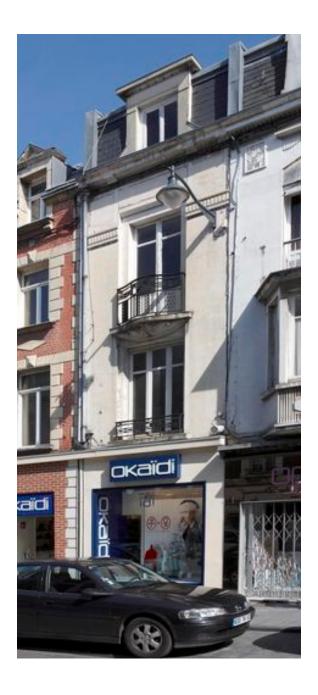
IVR31_20086200147NUCA

L'immeuble, construit en béton couvert d'un enduit peint en blanc, se caractérise par une façade étroite à unique travée. Le premier étage est souligné par la présence d'un bow-window à pans coupés soutenu par un large bandeau mouluré. L'édifice est de style Art déco : les décors géométriques insérés dans des cartouches sur les parties latérales hautes de la façade, les moulures géométriques du linteau ainsi que les pans coupés de la baie du deuxième étage constituent le vocabulaire ornemental usuel de l'Art déco. Des ombres présentes en deux endroits signalent l'ablation d'un élément de la frise sur sa partie gauche et celle d'une enseigne en bas de la façade à droite. La peinture disparaît progressivement, laissant entrevoir le béton brut à certains endroits ; quelques fissures apparaissent.

Vue générale.

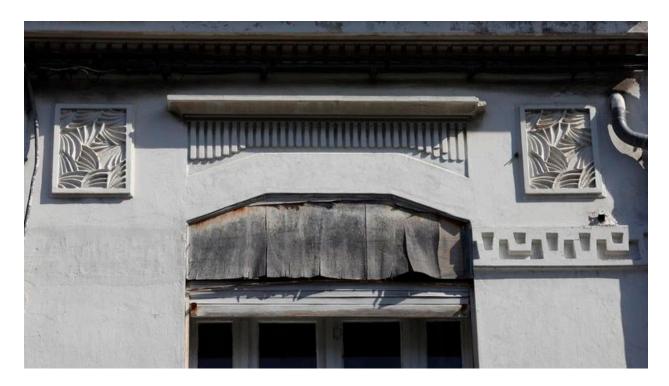
IVR31_20096200245NUCA

Décors géométriques de la partie haute de la façade.
