Hauts-de-France, Aisne
Juvincourt-et-Damary
rue de Verdun

Église paroissiale Saint-Remi et Sainte-Preuve de Juvincourt-et-Damary

Numéro de dossier : IA02001910
Date de l'enquête initiale : 2003
Date(s) de rédaction : 2003
Cadre de l'étude : patrimoine de la Reconstruction Chemin des Dames
Degré d'étude : étudié

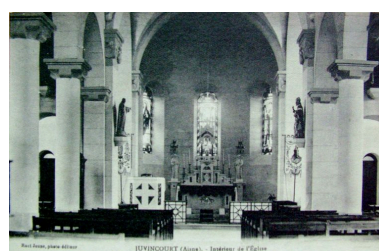
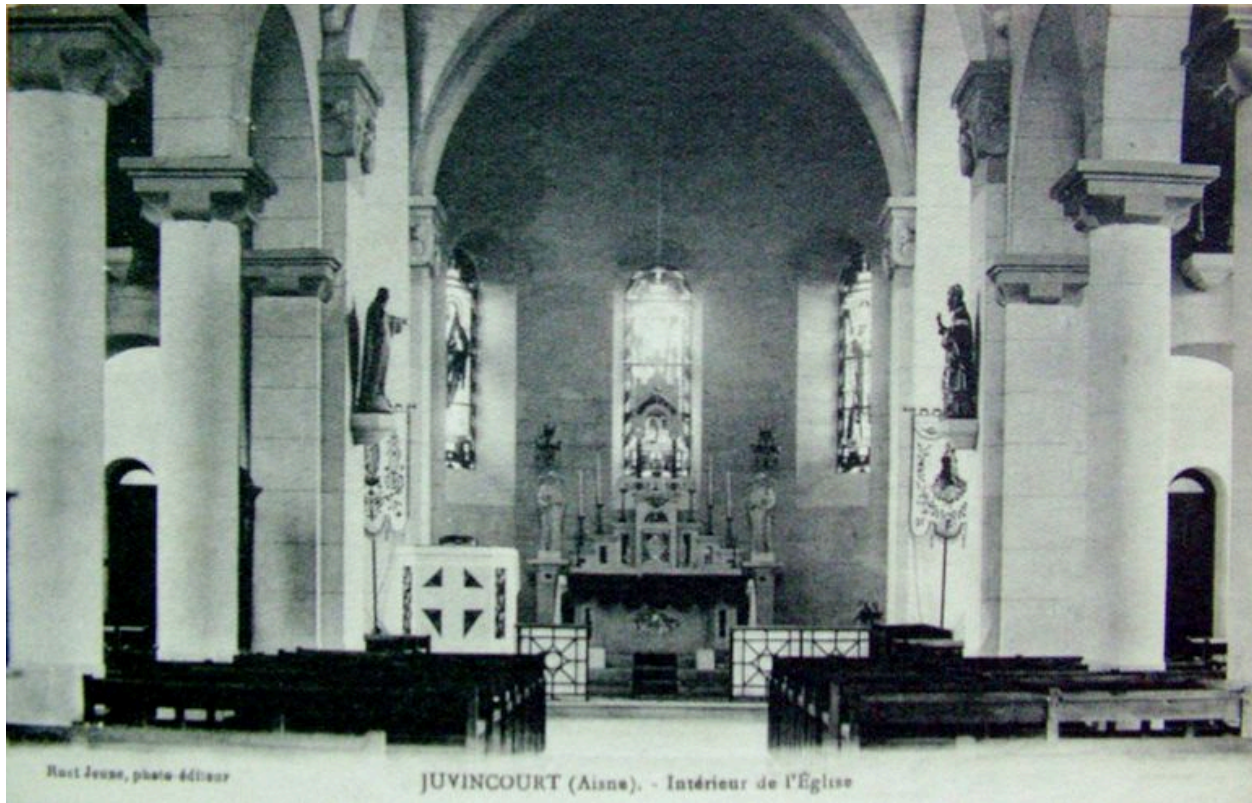
Intérieur de la nouvelle église
(Archives Diocésaines).
Phot. Inès Guérin
IVR22_20030202743NUCAB

Intérieur de la nouvelle église (Archives Diocésaines).

surmonte le narthex. L'intérieur de l'édifice est recouvert d'un enduit de plâtre à faux-appareillage. La voûte en berceau brisé repose sur une frise à moulures. Le cimetière entourant l'édifice possède en son centre une croix monumentale.

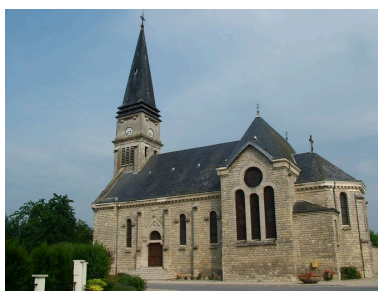
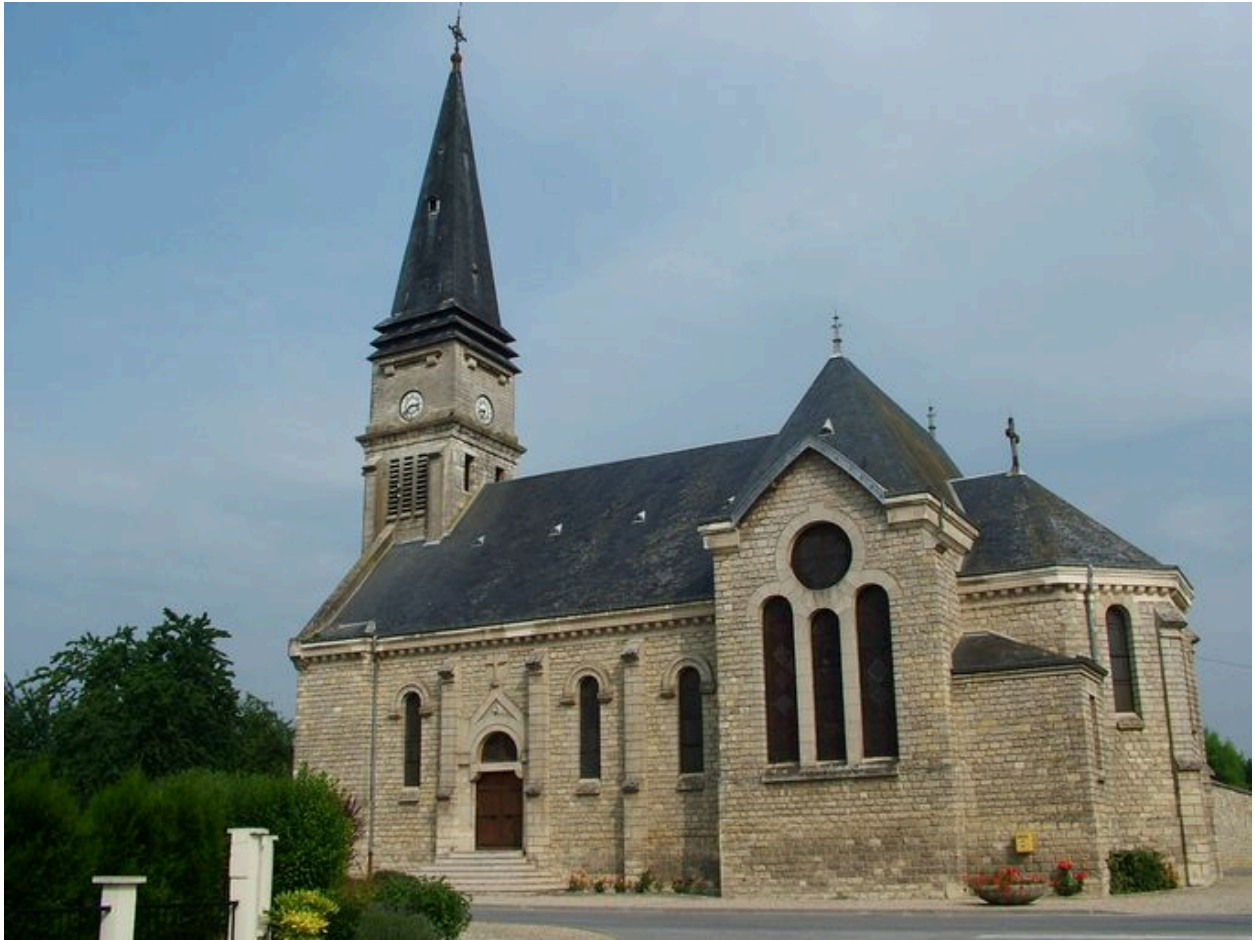
Vue latérale de l'église.
Phot. Inès Guérin
IVR22_20030202750NUCA

Vue latérale de l'église.

L'édifice longe la rue principale, en léger retrait par rapport à celle-ci. L'élévation de ses murs est entièrement bâtie en moellons équarris de petit appareillage, la pierre de taille étant utilisée aux chaînes d'angle et aux pourtours des ouvertures. Bâti sur un plan en croix latine, il comporte un narthex, une nef de quatre travées de long, un transept peu saillant et un chœur s'achevant sur un chevet à cinq pans. Le portail, flanqué de deux fenêtres, est légèrement saillant en façade. Le clocher-porche occupe le sommet du mur ouest. Les croisillons sont ajourés d'un oculus et de trois baies cintrées. Des contreforts externes épaulent les murs gouttereaux. Les modillons des frises possèdent un dessin épuré. Une tribune en bois

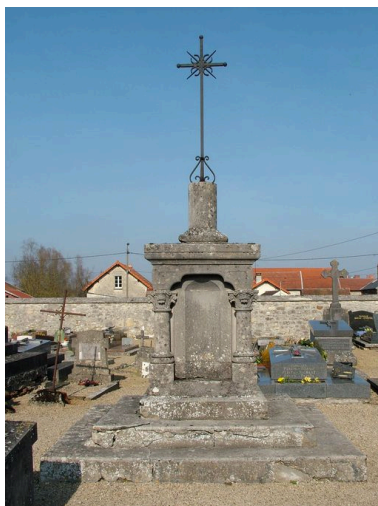
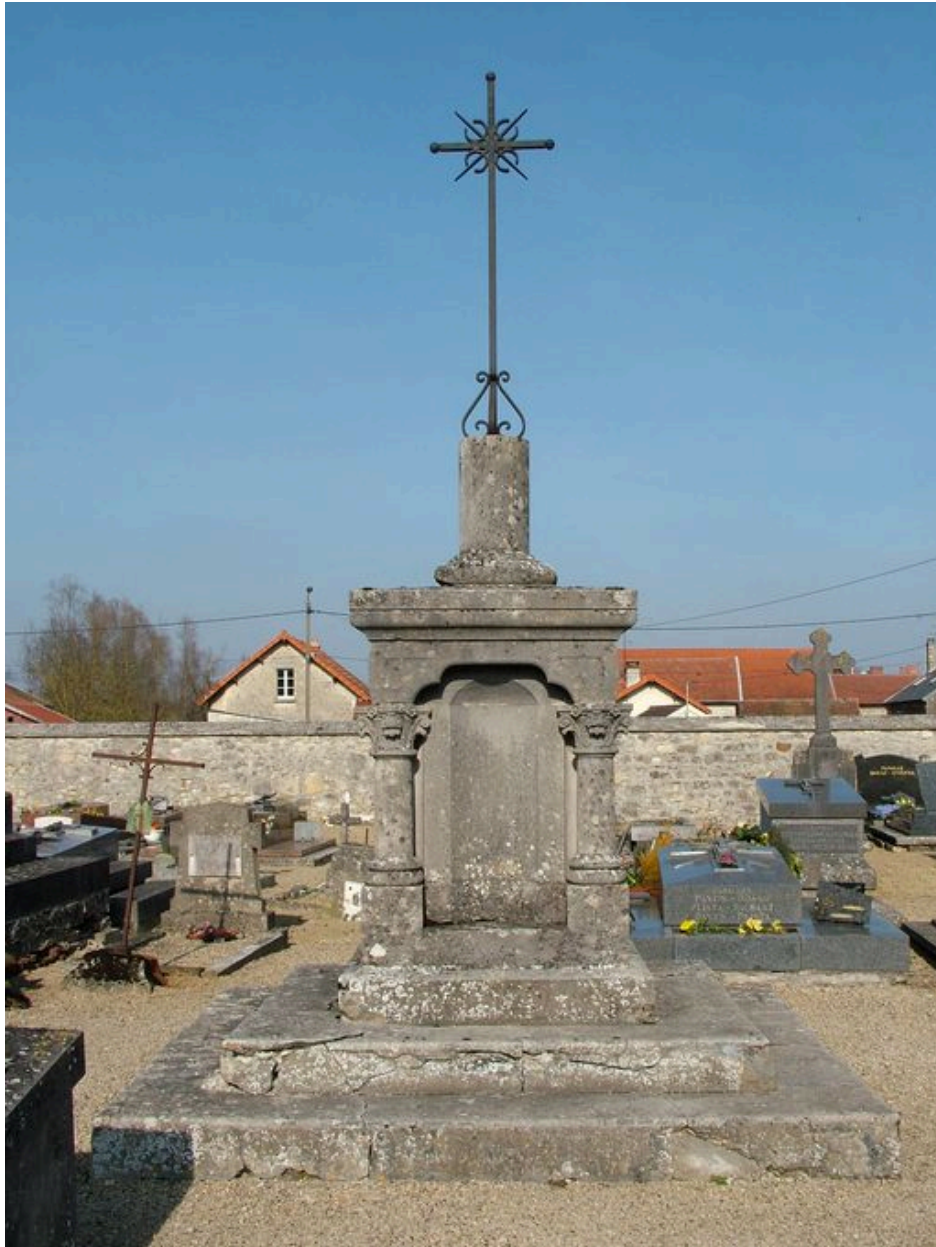
Croix monumentale située
au centre du cimetière.
Phot. Irwin Leullier
IVR22_20050200765NUCA

Croix monumentale située au centre du cimetière.

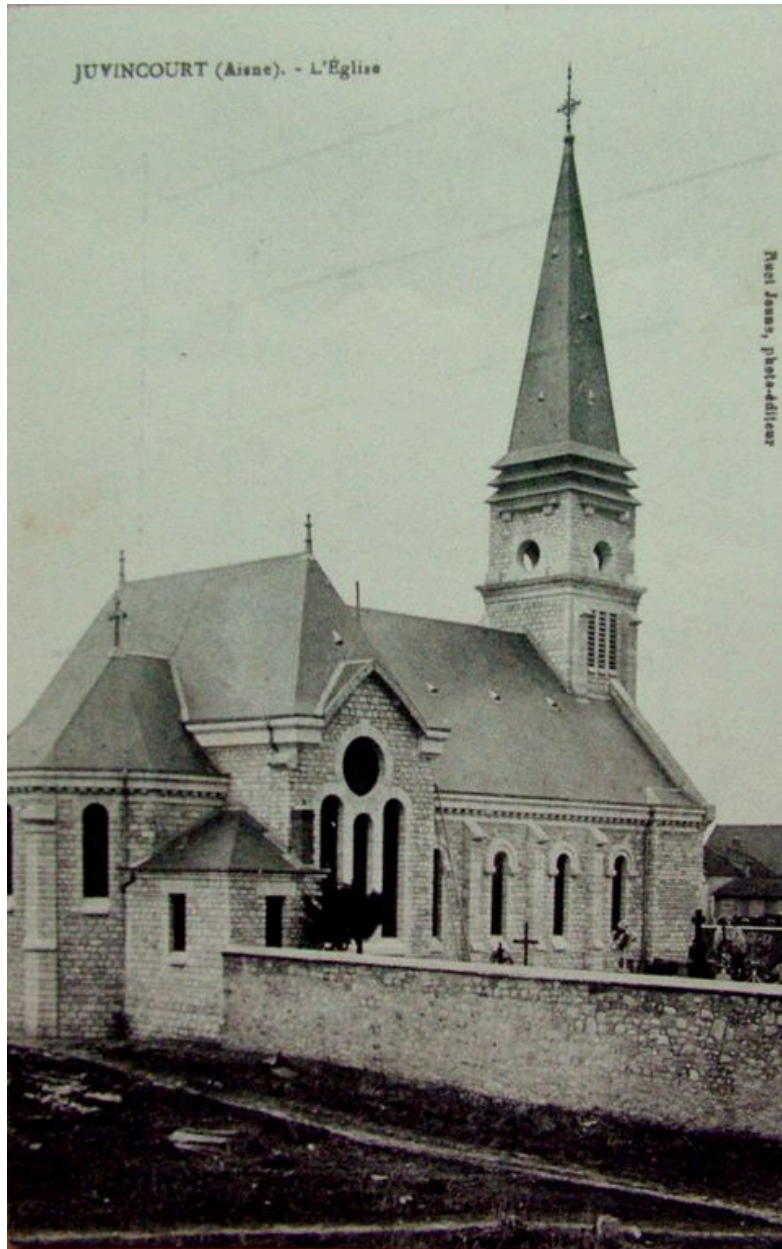
Vue du chevet de l'église
reconstruite (Archives Diocésaines).
Phot. Inès Guérin
IVR22_20030202744NUCAB

Vue du chevet de l'église reconstruite (Archives Diocésaines).
