# Église paroissiale Saint-Remi et Sainte-Preuve de Juvincourt-et-Damary

Numéro de dossier : IA02001910 Date de l'enquête initiale : 2003 Date(s) de rédaction : 2003

Cadre de l'étude : patrimoine de la Reconstruction Chemin des Dames

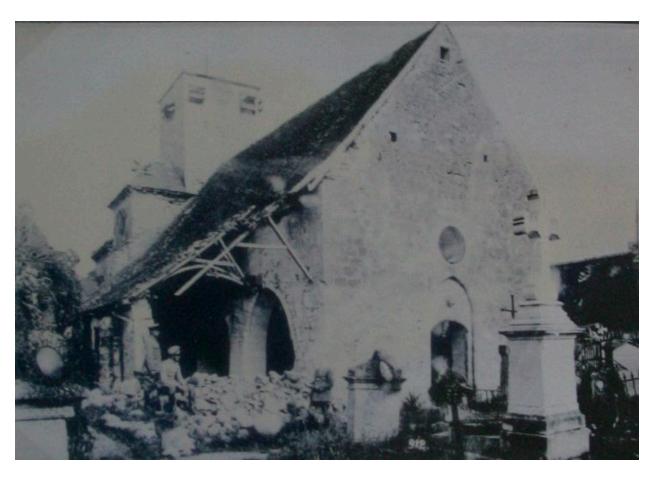
Vue de l'église de Juvincourt au début des conflits (coll. part).

Située au centre du Grand-Juvincourt, l'église Saint-Rémi du 17e siècle, entièrement bâtie en pierre dure et moellons sur un plan en croix latine, ne possédait qu'un seul bas-côté. Les contreforts qui épaulaient les murs gouttereaux trahissaient une certaine massivité. Le clocher couronnait le choeur; démoli pendant la Révolution, il fut reconstruit en 1810. Il contenait trois cloches dont deux portaient la date de 1804 et la troisième de 1826. Avant 1793, le Petit-Juvincourt possédait également son église sous le vocable de Sainte-Preuve. Elle fut supprimée pendant la Révolution, vendue et démolie. Au centre du cimetière entourant l'édifice, fut érigé en 1873 un calvaire en pierre de Saint-Dizier. En novembre 1914, l'édifice religieux du Grand-Juvincourt était déjà légèrement touché par les bombardements. Il fut entièrement détruit à l'issue de la guerre. D'après le dossier de dommages de guerre, la nouvelle église fut reconstruite par Redolfi, entrepreneur à Guignicourt, sous le patronage commun de Saint-Rémi et Sainte-Preuve, selon les plans de Lardens et Kupfern, architectes. Le chantier fut confié à la Société Coopérative de Reconstruction Diocésaine des églises dévastées de l'Aisne. Les travaux se prolongèrent, de mars 1929 à 1933, en raison du refus de crédit de la banque, la coopérative ne pouvant donc payer ses entrepreneurs (Bouche, entrepreneur général, aménagement, menuiserie); le projet fut également reconsidéré plusieurs fois. Afin de pouvoir assurer le culte, la commune avait édifié depuis 1923 une baraque-chapelle spacieuse en bois, munie d'un clocher. Lors de la Seconde Guerre mondiale, l'église eut à subir des dégâts peu importants. L'église de Dammarie ne fut pas reconstruite.

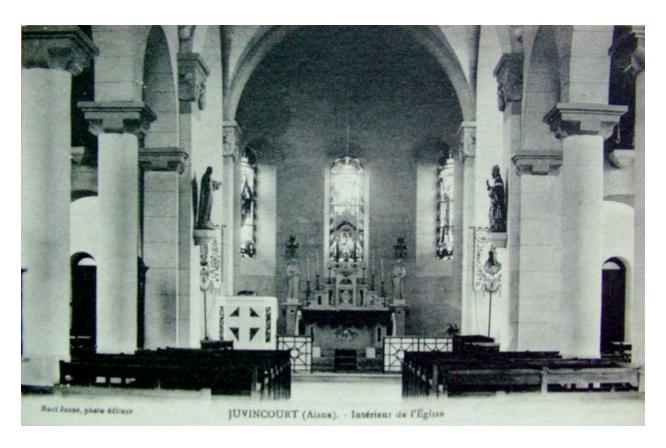
Intérieur de la nouvelle église (Archives Diocésaines).

surmonte le narthex. L'intérieur de l'édifice est recouvert d'un enduit de plâtre à faux-appareillage. La voûte en berceau brisé repose sur une frise à moulures. Le cimetière entourant l'édifice possède en son centre une croix monumentale.

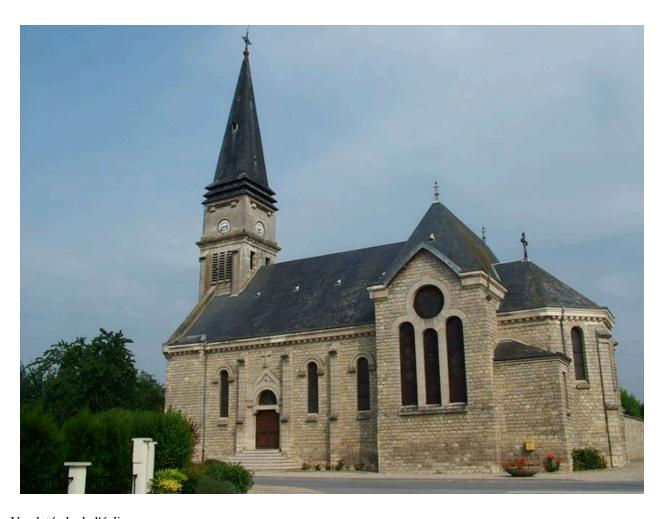
Vue latérale de l'église.

L'édifice longe la rue principale, en léger retrait par rapport à celle-ci. L'élévation de ses murs est entièrement bâtie en moellons équarris de petit appareillage, la pierre de taille étant utilisée aux chaînes d'angle et aux pourtours des ouvertures. Bâti sur un plan en croix latine, il comporte un narthex, une nef de quatre travées de long, un transept peu saillant et un choeur s'achevant sur un chevet à cinq pans. Le portail, flanqué de deux fenêtres, est légèrement saillant en façade. Le clocher-porche occupe le sommet du mur ouest. Les croisillons sont ajourés d'un oculus et de trois baies cintrées. Des contreforts externes épaulent les murs gouttereaux. Les modillons des frises possèdent un dessin épuré. Une tribune en bois

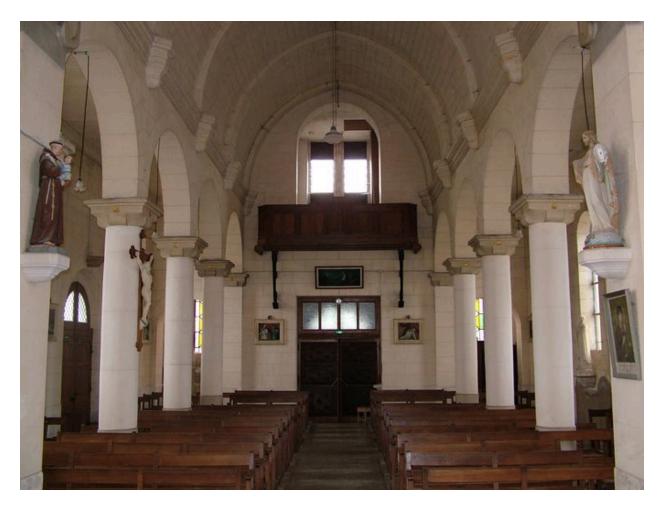
Vue intérieure du mur ouest.

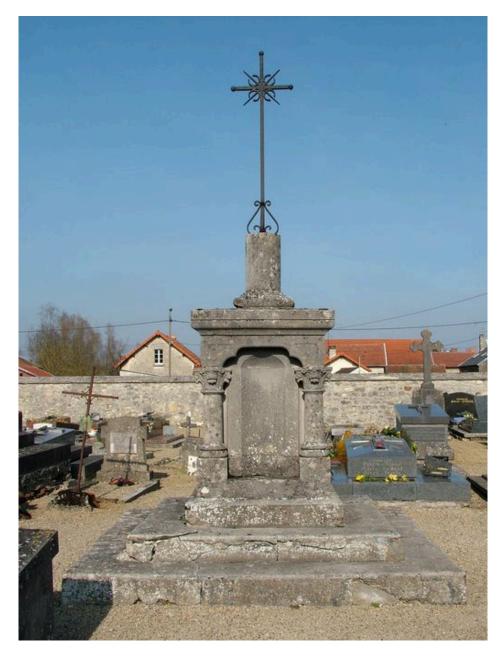
Croix monumentale située au centre du cimetière.
