Hauts-de-France, Pas-de-Calais  
Béthune  
59 rue du 11 novembre

## Ouvrage fortifié, dit tour Saint-Ignace

Numéro de dossier : IA62005245  
Date de l'enquête initiale : 2021  
Date(s) de rédaction : 2022  
Cadre de l'étude : opération ponctuelle  
Degré d'étude : étudié  
Référence du dossier Monument Historique : PA00108206

Dénomination : édifice fortifié, château d'eau, salle d'exposition  
Précision sur la dénomination : Tour d'artillerie

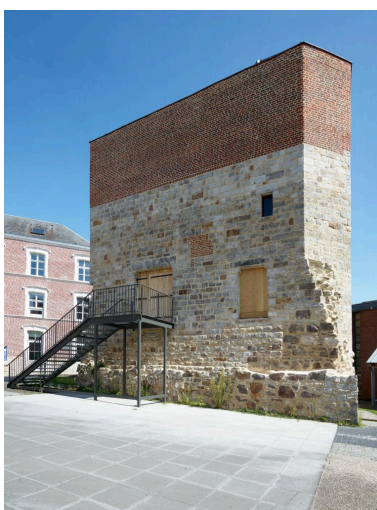
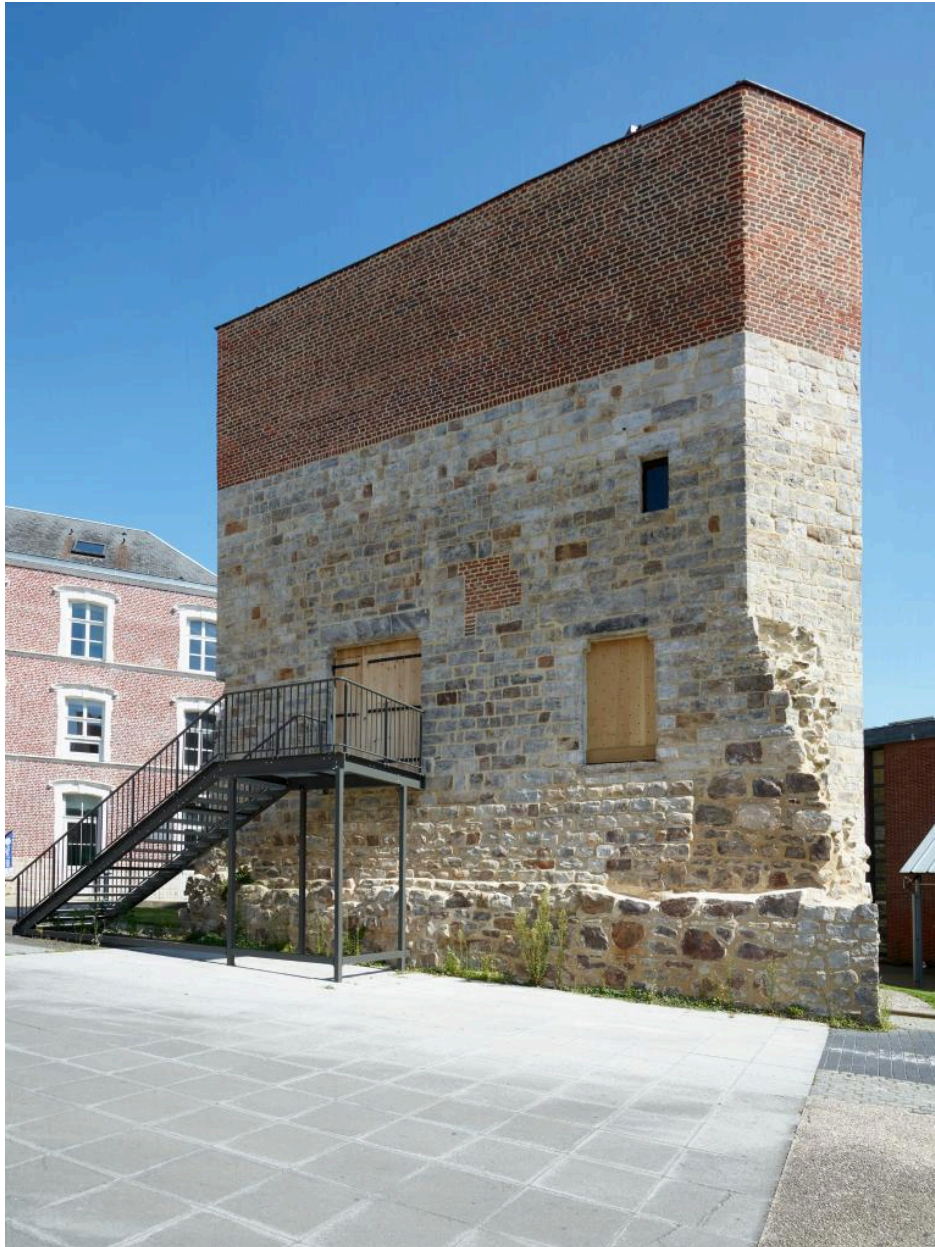
Vue général du nord de la tour prise depuis la cour du lycée. Cette vue permet de visualiser une section du rempart auquel est accolée la tour.  
Phot. Delphine Volto-Jourdan  
IVR32\_20216200893NUCA

Vue général du nord de la tour prise depuis la cour du lycée. Cette vue permet de visualiser une section du rempart auquel est accolée la tour.

Ces différences ainsi que le contexte défensif de la tour reliée à sa courtine expliquent la présence de plusieurs accès. Au sud-est, un premier accès en rez-de-chaussée donne accès au soubassement de la tour lorsque celle-ci servait de château d'eau. Cet accès a été percé dans le mur originel en grès puis a été maçonné en briques avec un linteau en arc surbaissé. Le second accès, au nord, se situe au premier étage. Il s'agit d'une large porte en grès à coussinets dont le récent battant est en bois. Cet accès originel était en relation avec l'ancienne courtine. On y accède aujourd'hui par un escalier métallique. Un troisième accès, visible à proximité directe de la double porte de courtine, est une ancienne porte en grès également à coussinets qui donnait accès aux niveaux intérieurs des anciens remparts.

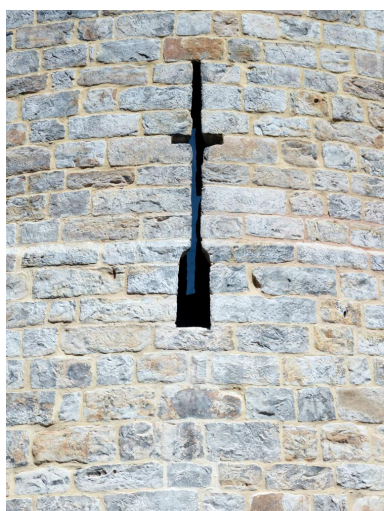
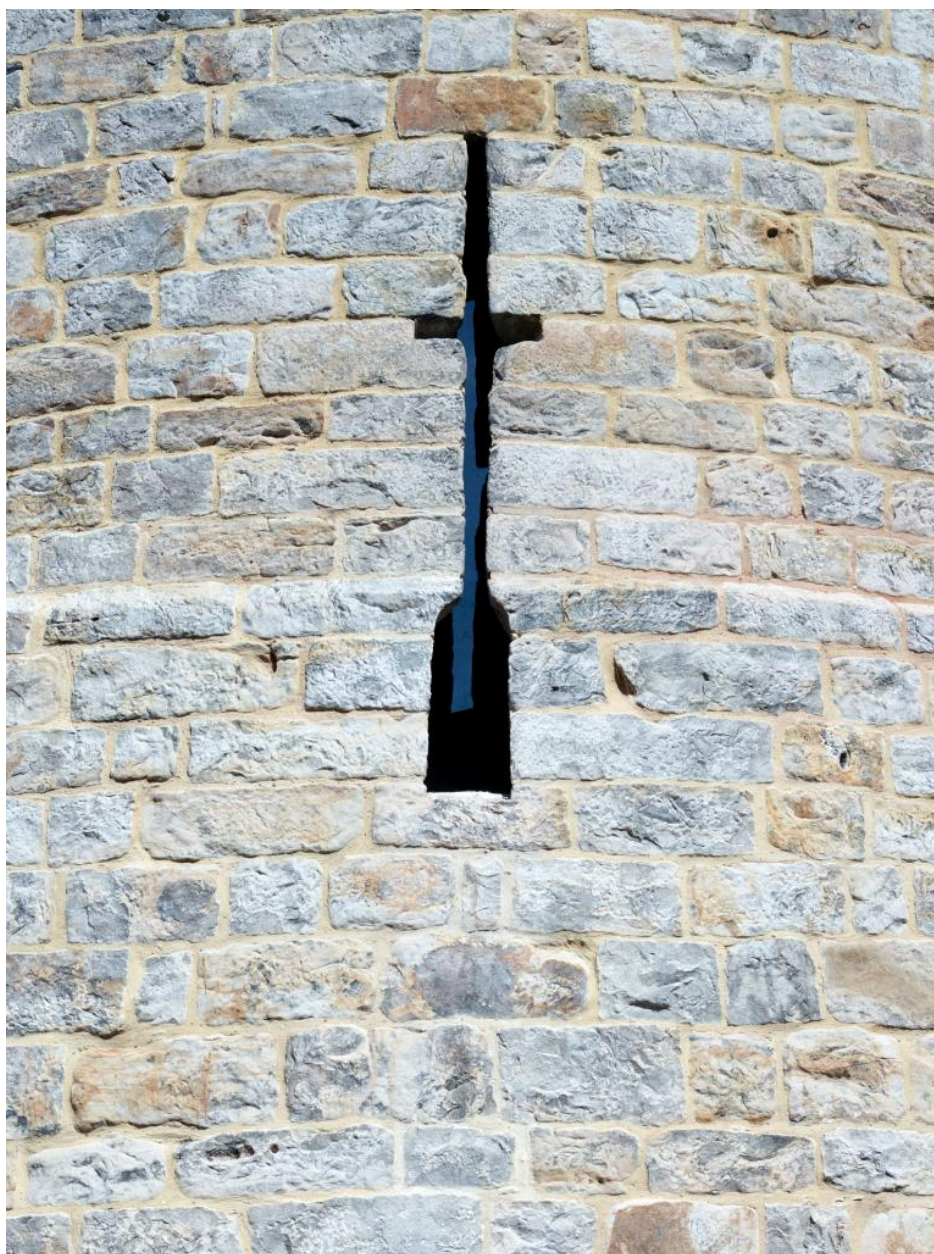
Vue de détail de la canonnère sud, prise depuis le parking.  
Phot. Delphine Volto-Jourdan  
IVR32\_20216200867NUC4A

Vue de détail de la cannonière sud, prise depuis le parking.

À ce niveau, on ne recense pas moins de huit embrasures de tir qui démontrent des modifications typologiques dans le temps. Ces distinctions démontrent une constante adaptation à l'évolution de la poliorcétique et de l'armement.

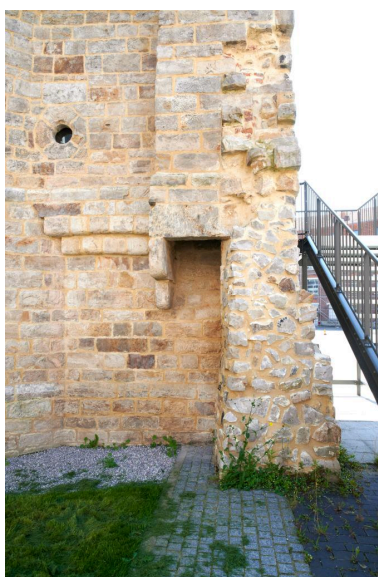
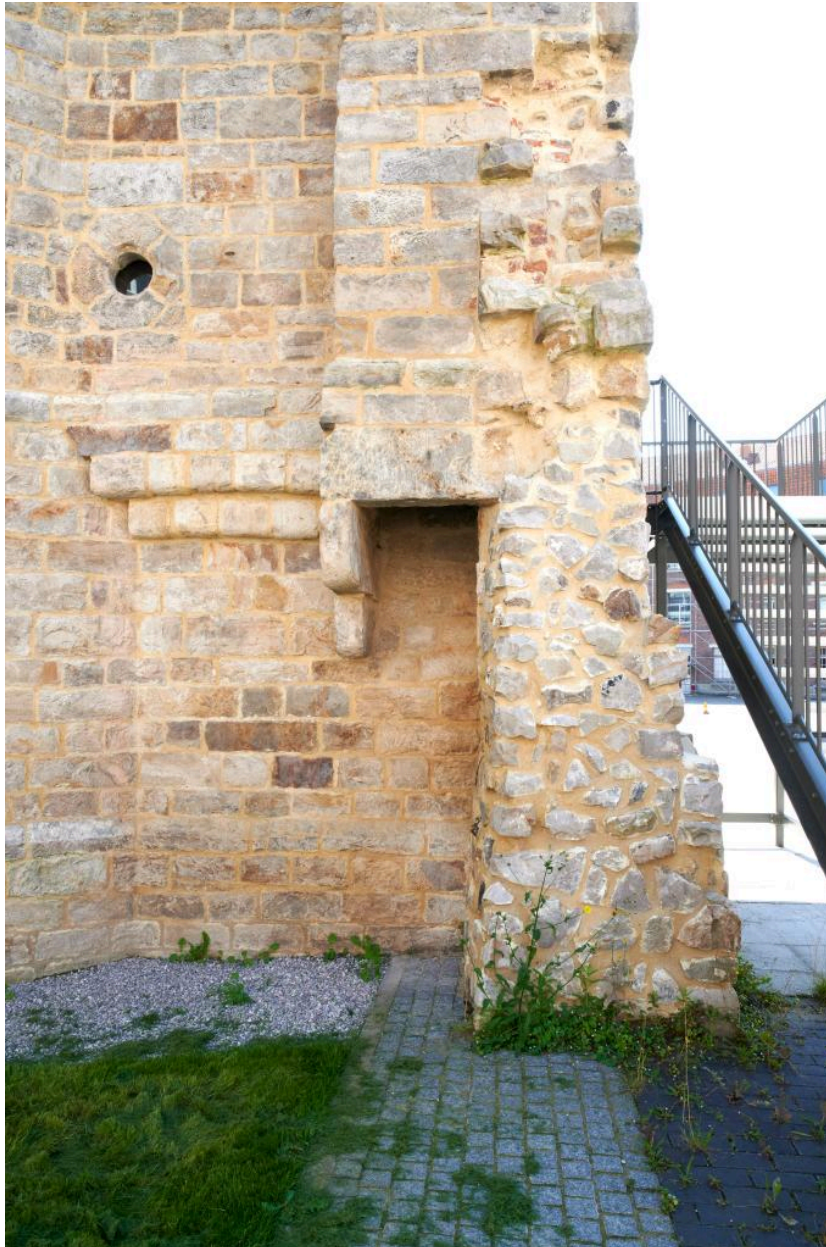
Vue en détail de la sortie extérieure des latrines sur la face est.  
Phot. Delphine Volto-Jourdan  
IVR32\_20216200880NUCA

Vue en détail de la sortie extérieure des latrines sur la face est.

Le nord-est de la salle comprend un passage étroit menant à un double conduit de latrines dont l'évacuation (dans les anciens fossés) est visible depuis l'extérieur.

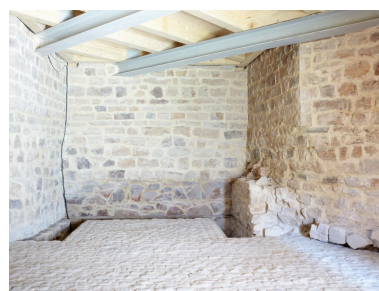
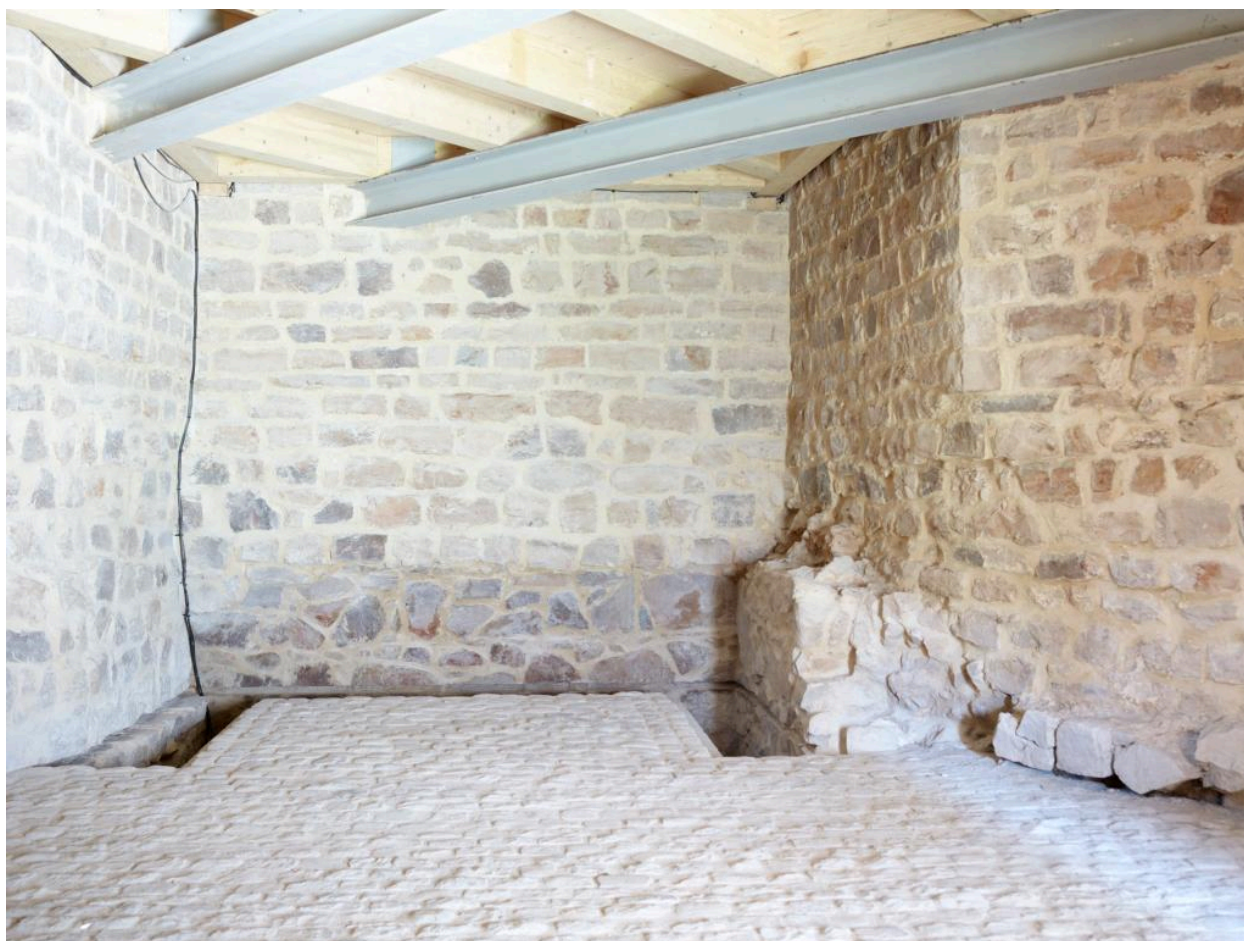
Vue de détail du rez-de-chaussée, vestiges des fondations médiévales des fortifications de Béthune.  
Phot. Delphine Volto-Jourdan  
IVR32\_20216200869NUCA

Vue de détail du rez-de-chaussée, vestiges des fondations médiévales des fortifications de Béthune.

Les fondations de la tour reposent sur la dalle de grès géologique de Béthune. L'élévation de la tour se distingue par ses matériaux : les deux tiers de sa hauteur sont en blocs de grès équarris, le dernier tiers supérieur est en briques.

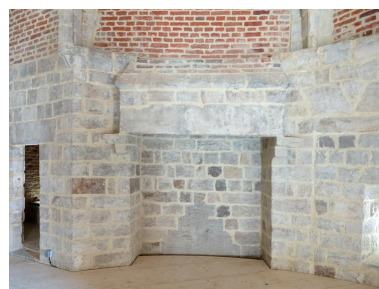
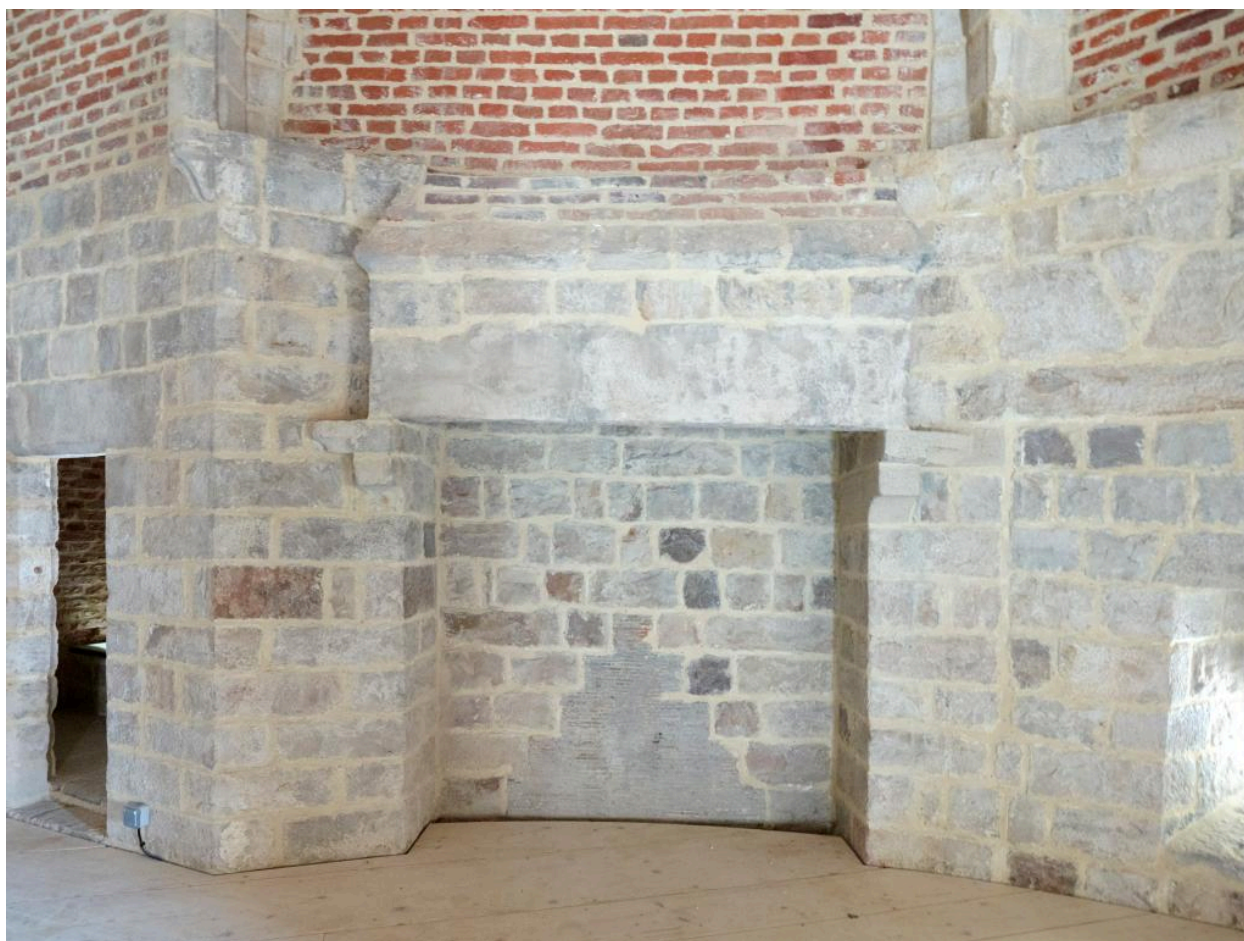
Vue en détail de la cheminée en grès, premier niveau.  
Phot. Delphine Volto-Jourdan  
IVR32\_20216200878NUCA

Vue en détail de la cheminée en grés, premier niveau.

Une cheminée est intégrée au mur nord-est. Elle présente des piédroits, des corbeaux et un large linteau en grès. Une partie du foyer laisse apparaître un assemblage de tuiles plates de forme pyramidale.

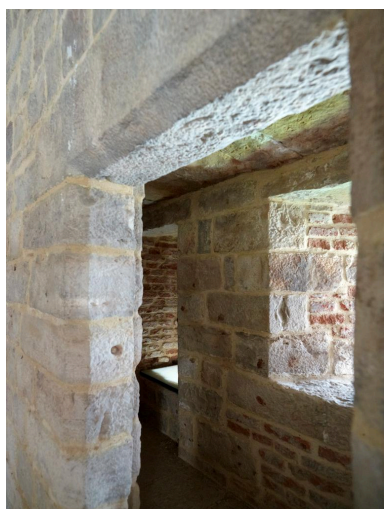
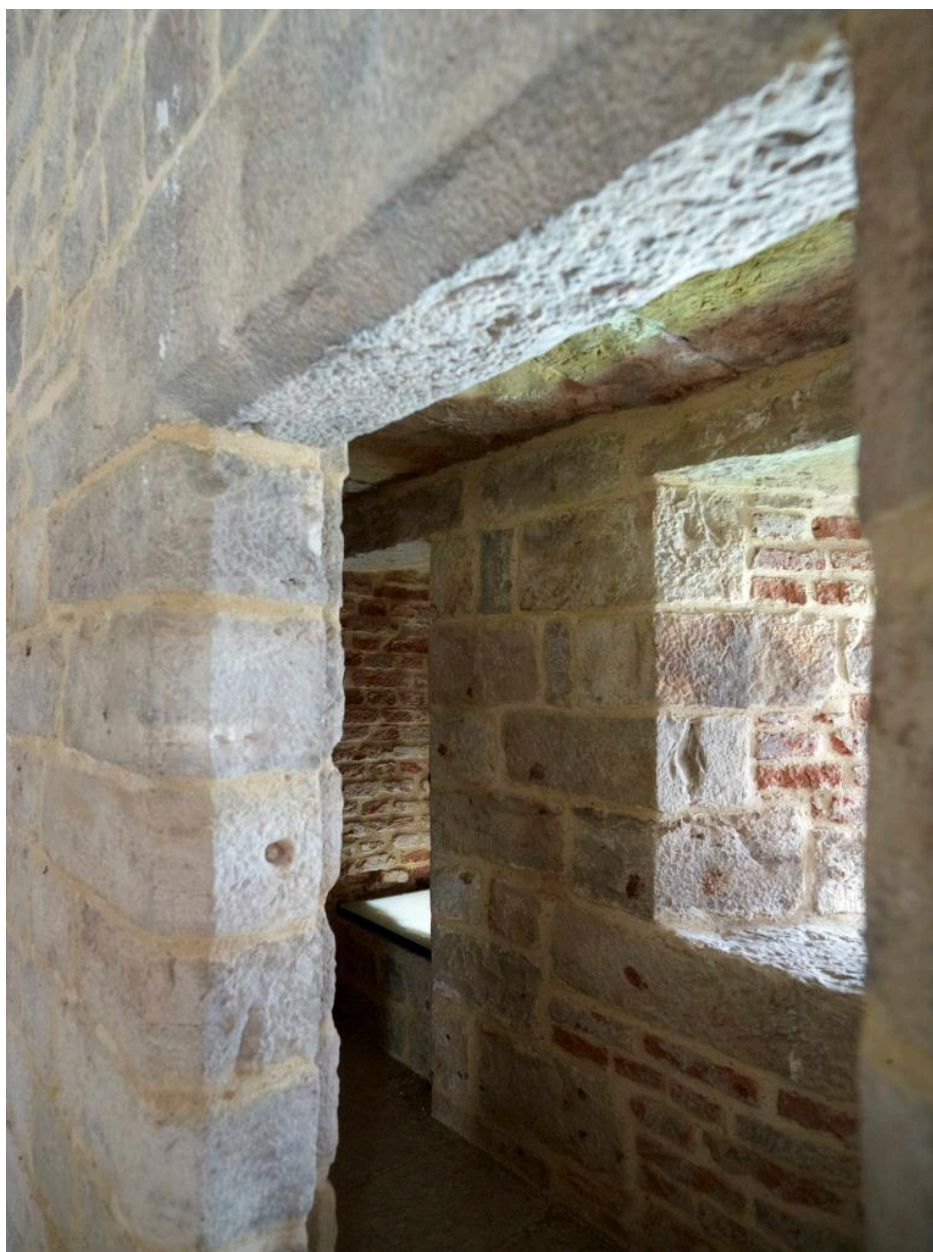
Vue de détail de l'accès aux latrines situées à l'est du premier niveau.  
Phot. Delphine Volto-Jourdan  
IVR32\_20216200879NUCA

Vue de détail de l'accès aux latrines situées à l'est du premier niveau.

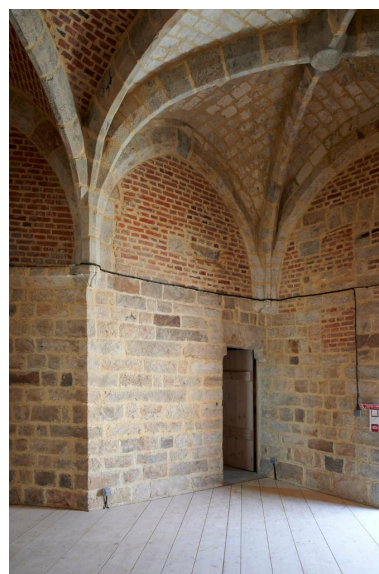
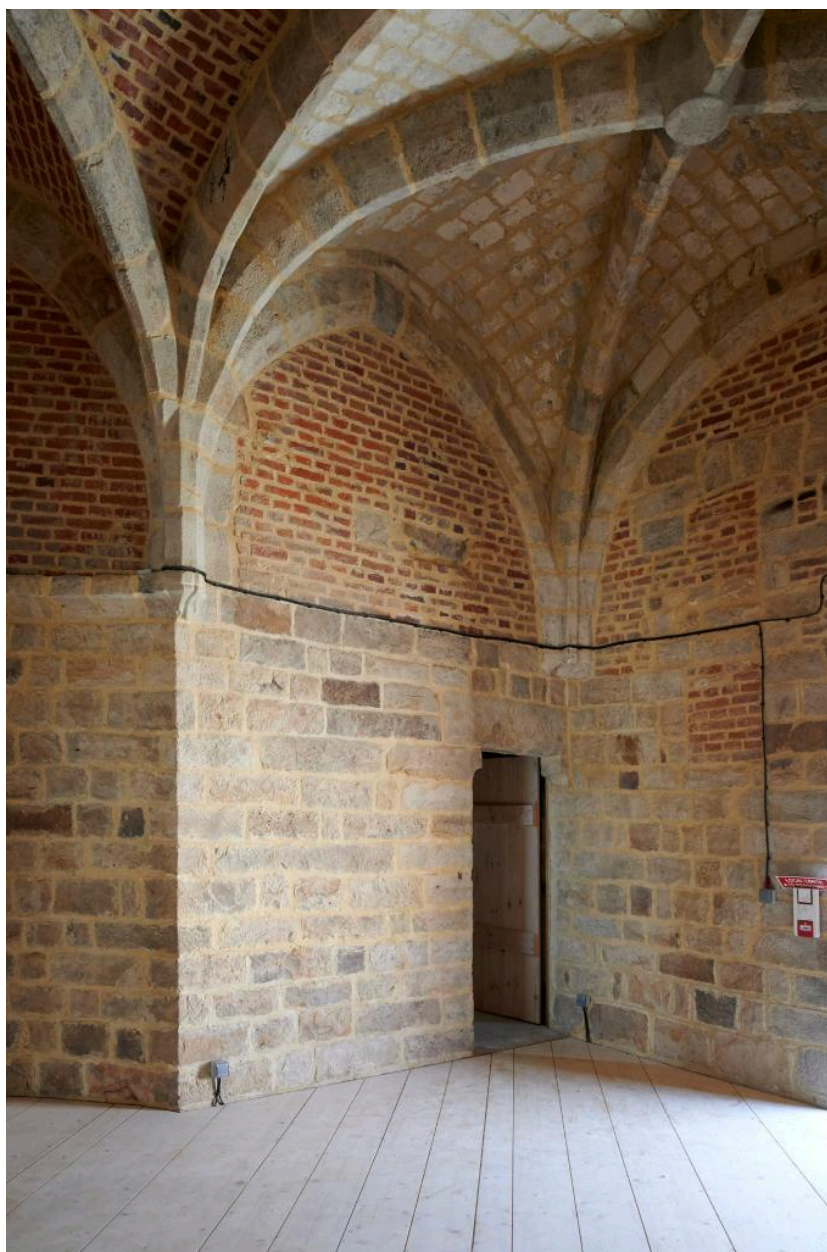
Vue générale de l'ouverture menant aux escaliers de la terrasse supérieure au nord du premier niveau.  
Phot. Delphine Volto-Jourdan  
IVR32\_20216200882NUCA

Vue générale de l'ouverture menant aux escaliers de la terrasse supérieure au nord du premier niveau.

Au nord-ouest, une porte à coussinets à moulures horizontales donne accès à une vis d'escalier en grès menant vers la terrasse supérieure. À la base de l'escalier, sur le mur nord, un bloc de grès monolithe a été sculpté et représente un visage humain.

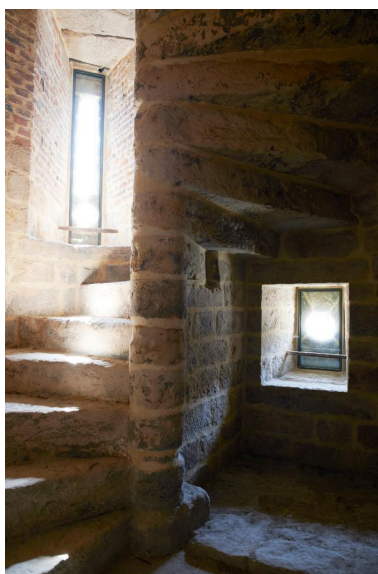
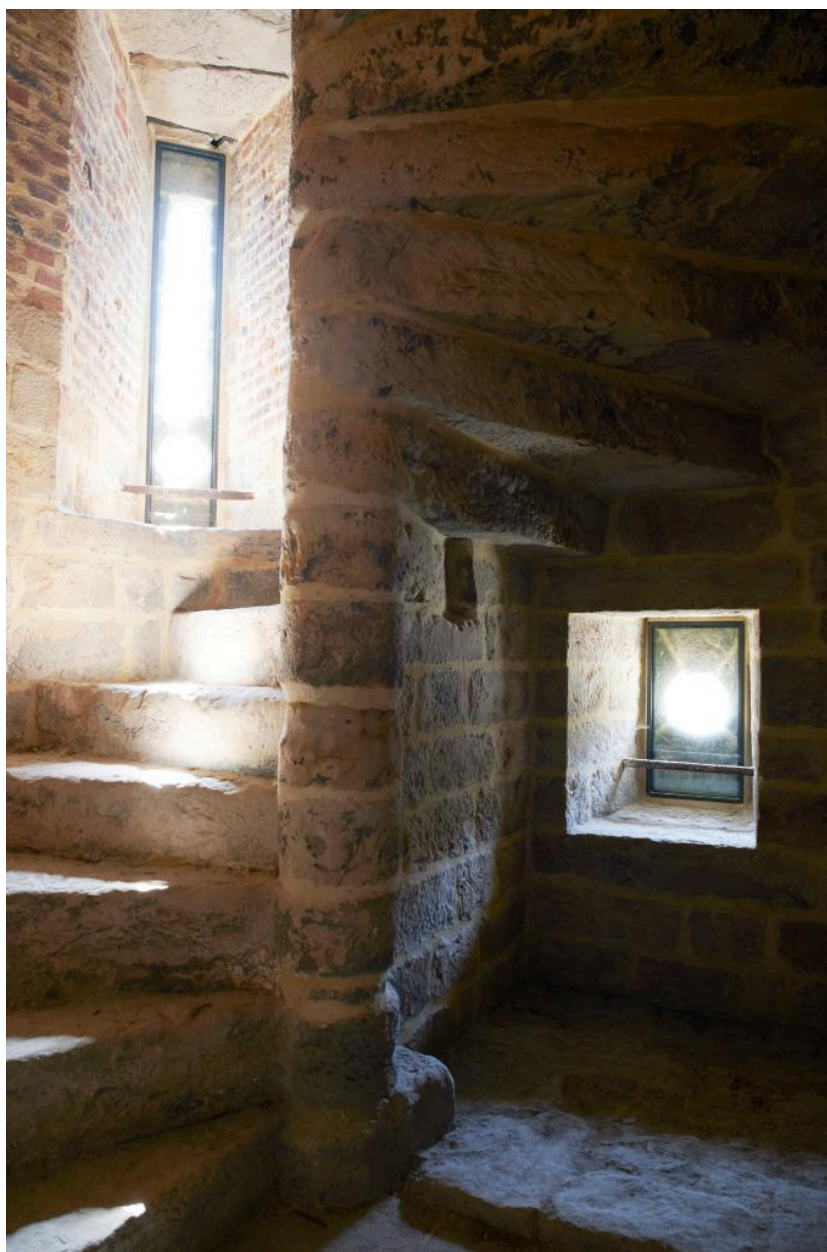
Vue générale des escaliers en grès prise depuis le premier niveau et menant à la terrasse supérieure.  
Phot. Delphine Volto-Jourdan  
IVR32\_20216200884NUCA

Vue générale des escaliers en grès prise depuis le premier niveau et menant à la terrasse supérieure.

Escaliers : escalier dans-oeuvre : escalier en vis sans jour, en maçonnerie

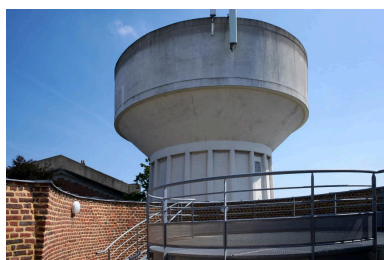
Vue générale de la terrasse supérieure, et du château d'eau à proximité directe.  
Phot. Delphine Volto-Jourdan  
IVR32\_20216200886NUCA

Vue générale de la terrasse supérieure, et du château d'eau à proximité directe.

Le niveau supérieur donne sur une terrasse extérieure entourée d'un parapet en briques lui-même couvert de plaques en zinc. La toiture terrasse, en béton, est recouverte d'un plancher de circulation métallique.

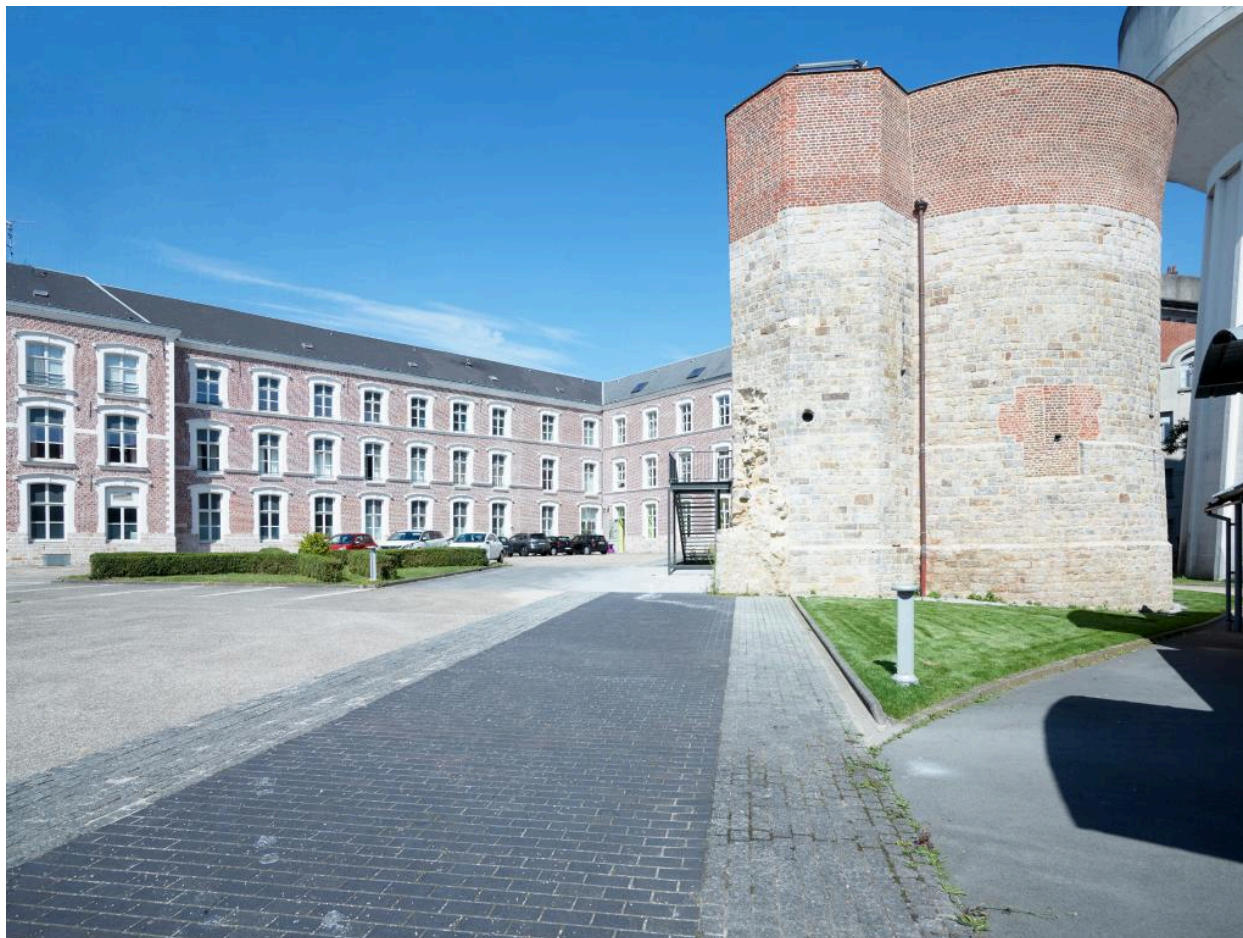
Vue générale de l'ouest de la tour, prise depuis la cour du lycée. La bande sombre au sol représente le tracé des anciens remparts auxquels était accolée la tour.  
Phot. Delphine Volto-Jourdan  
IVR32\_20216200892NUCA

Vue générale de l'ouest de la tour, prise depuis la cour du lycée. La bande sombre au sol représente le tracé des anciens remparts auxquels était accolée la tour.

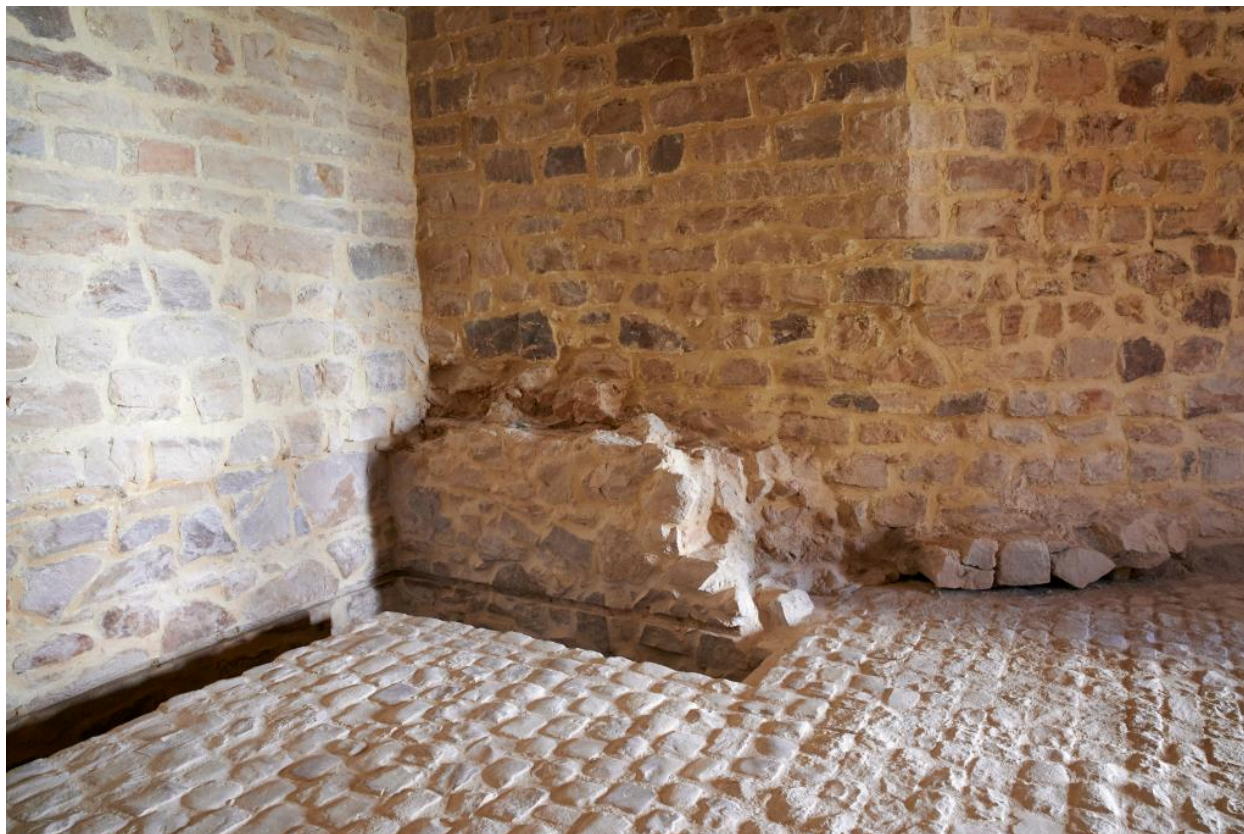
Vue de détail du rez-de-chaussée, observation du vestige des fondations médiévales.  
Phot. Delphine Volto-Jourdan  
IVR32\_20216200870NUCA

Vue de détail du rez-de-chaussée, observation du vestige des fondations médiévales.

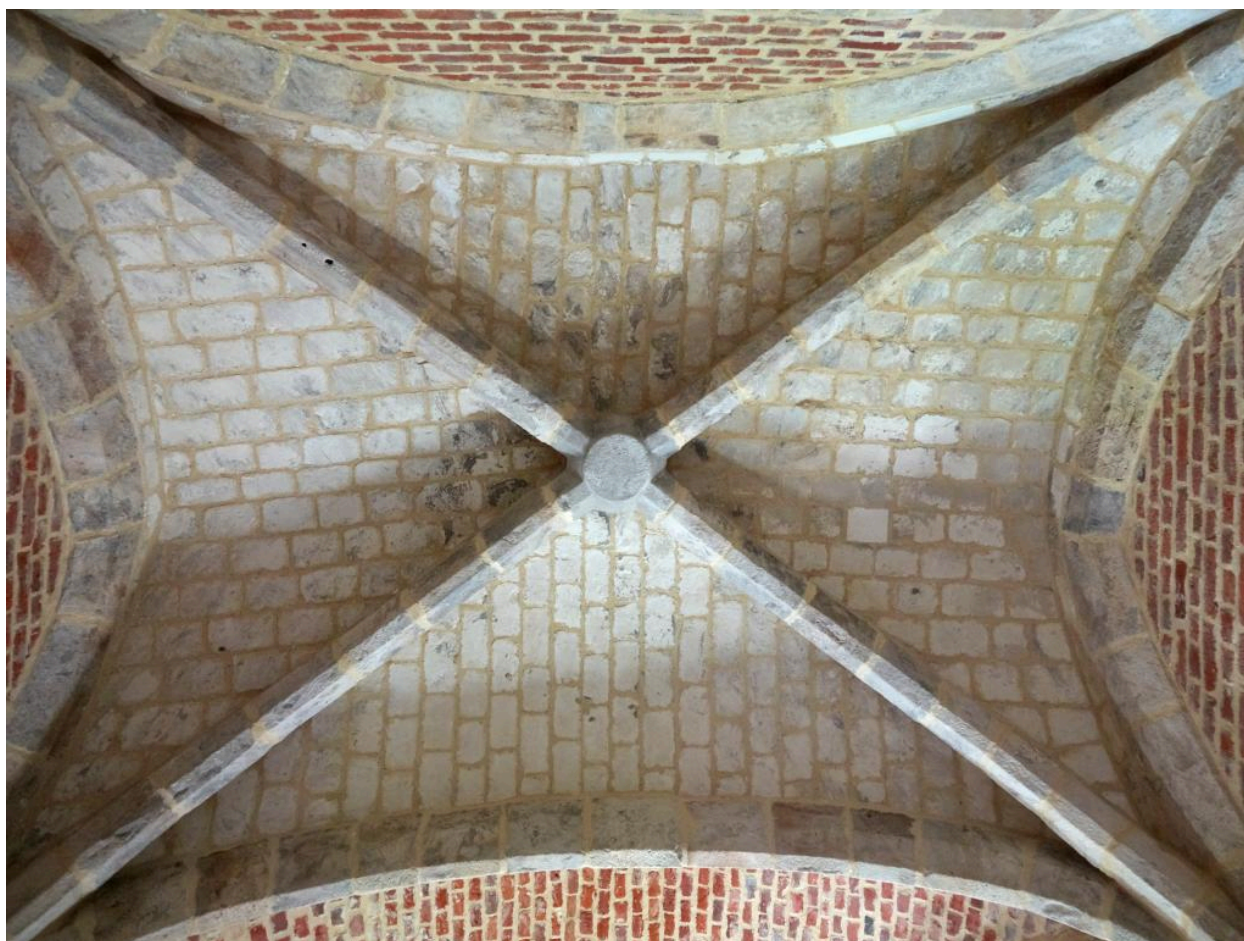
Vue de détail de la voûte nord sur croisée d'ogives, premier niveau.  
Phot. Delphine Volto-Jourdan  
IVR32\_20216200873NUCA

Vue de détail de la voûte nord sur croisée d'ogives, premier niveau.

Le second niveau est un ancien espace de défense et de vie. On retrouve le parquet en bois et le garde-corps de l'escalier hélicoïdal en métal du niveau inférieur. Cette salle est subdivisée en deux parties distinctes. Au sud, le plafond circulaire de la tour permet d'observer une voûte sexpartite en brique sur croisée d'ogives en grès. Les nervures diagonales sont en plein cintre tandis que les nervures transversales des formerets sont en ogives. L'assise des nervures repose sur un sommier périphérique et continu en grès. La croisée d'ogives est marquée par une clef de voûte circulaire ouverte vers la terrasse extérieure, permettant ainsi d'évacuer les fumées de la cheminée et les gaz de tir. La partie nord, de forme quadrangulaire, est couverte d'une voûte quadripartite sur croisée d'ogives en grès, avec clef centrale en grès. La jonction des voûtes de ces deux parties repose sur deux corbeaux moulurés en grès.

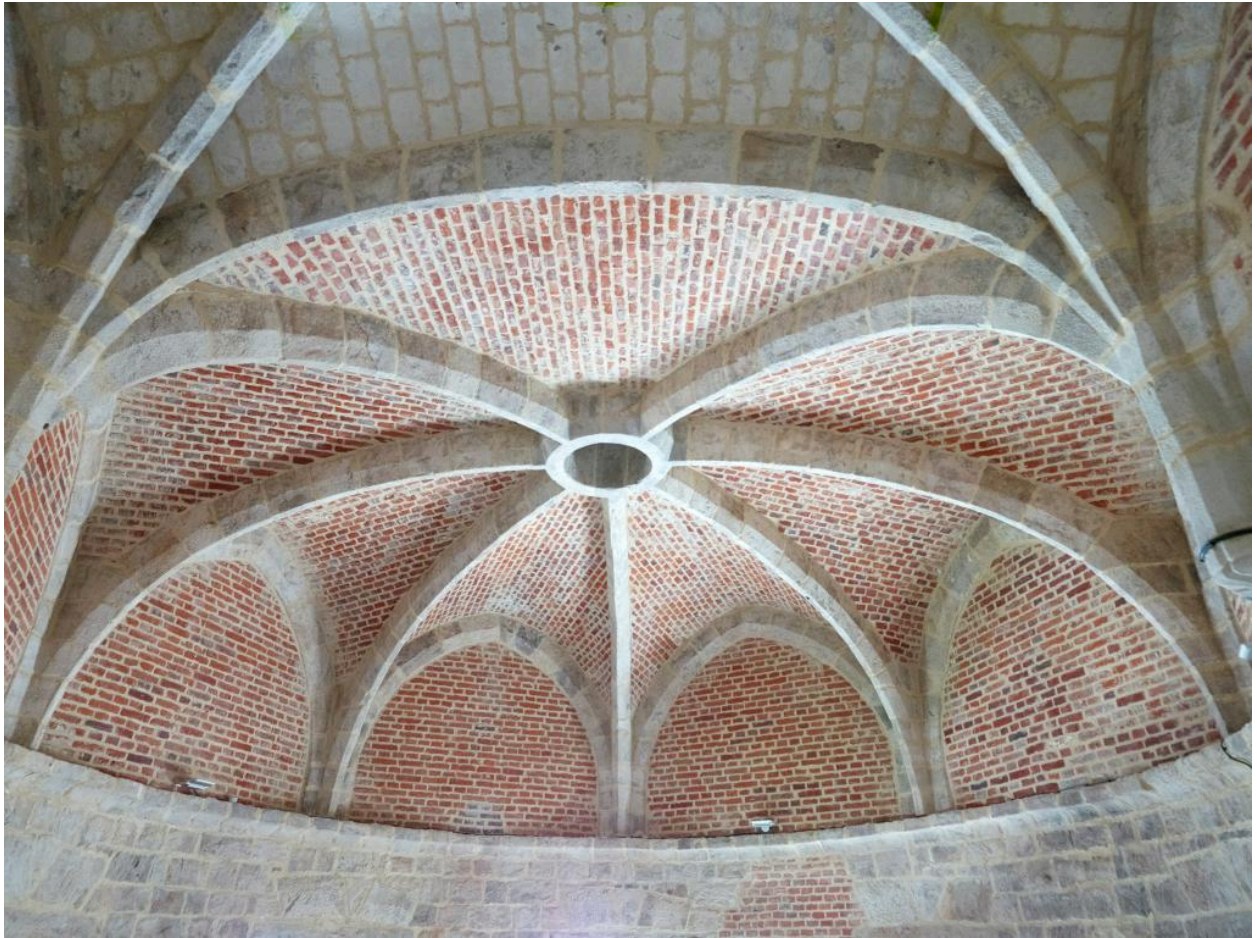
Vue de détail de la voûte sud sur croisée d'ogives et formerets, premier niveau.  
Phot. Delphine Volto-Jourdan  
IVR32\_20216200876NUCA

Vue de détail de la voûte sud sur croisée d'ogives et formerets, premier niveau.

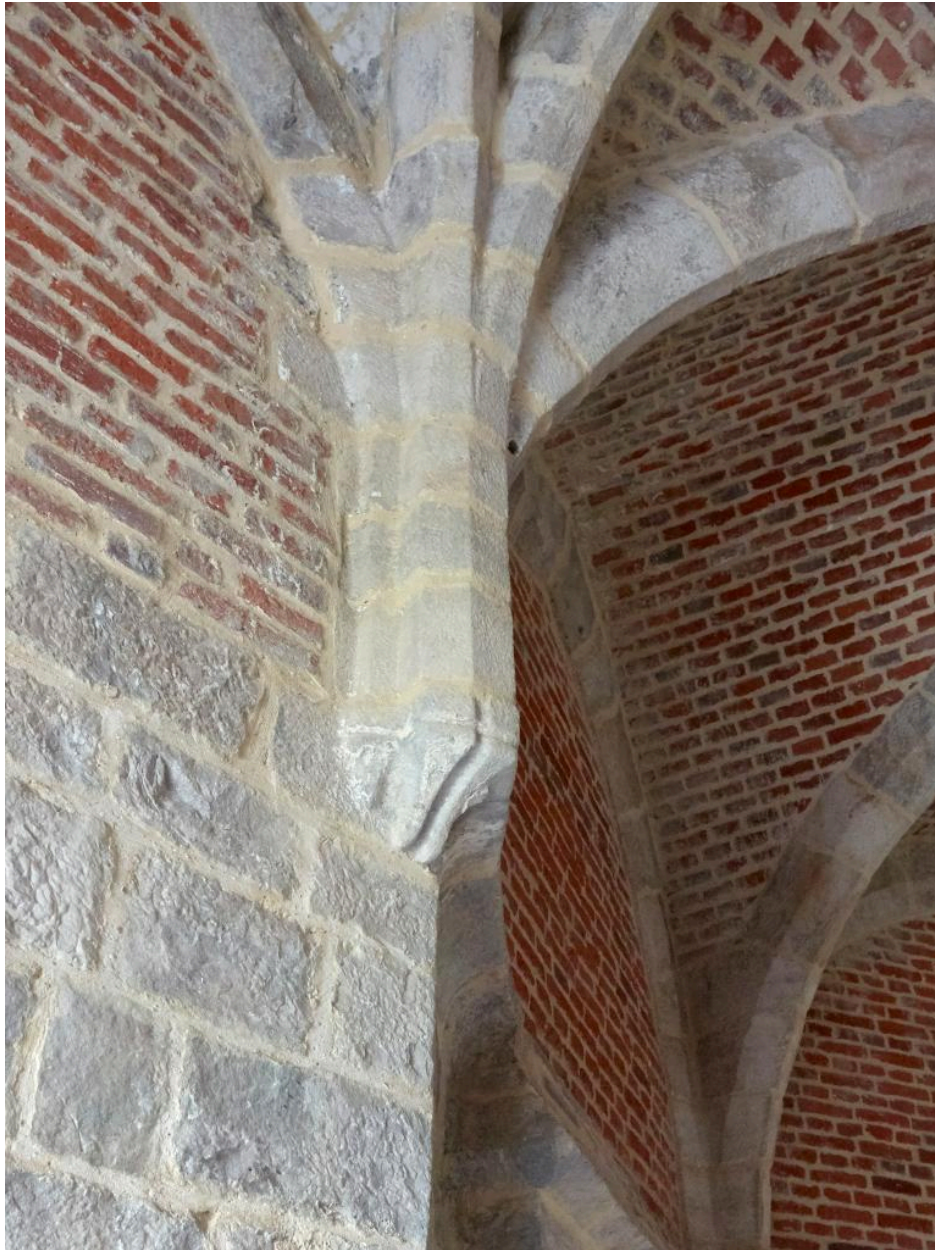
Vue en détail d'un des deux corbeaux moulurés de la voûte du premier niveau.  
Phot. Delphine Volto-Jourdan  
IVR32\_20216200881NUCA

Vue en détail d'un des deux corbeaux moulurés de la voûte du premier niveau.

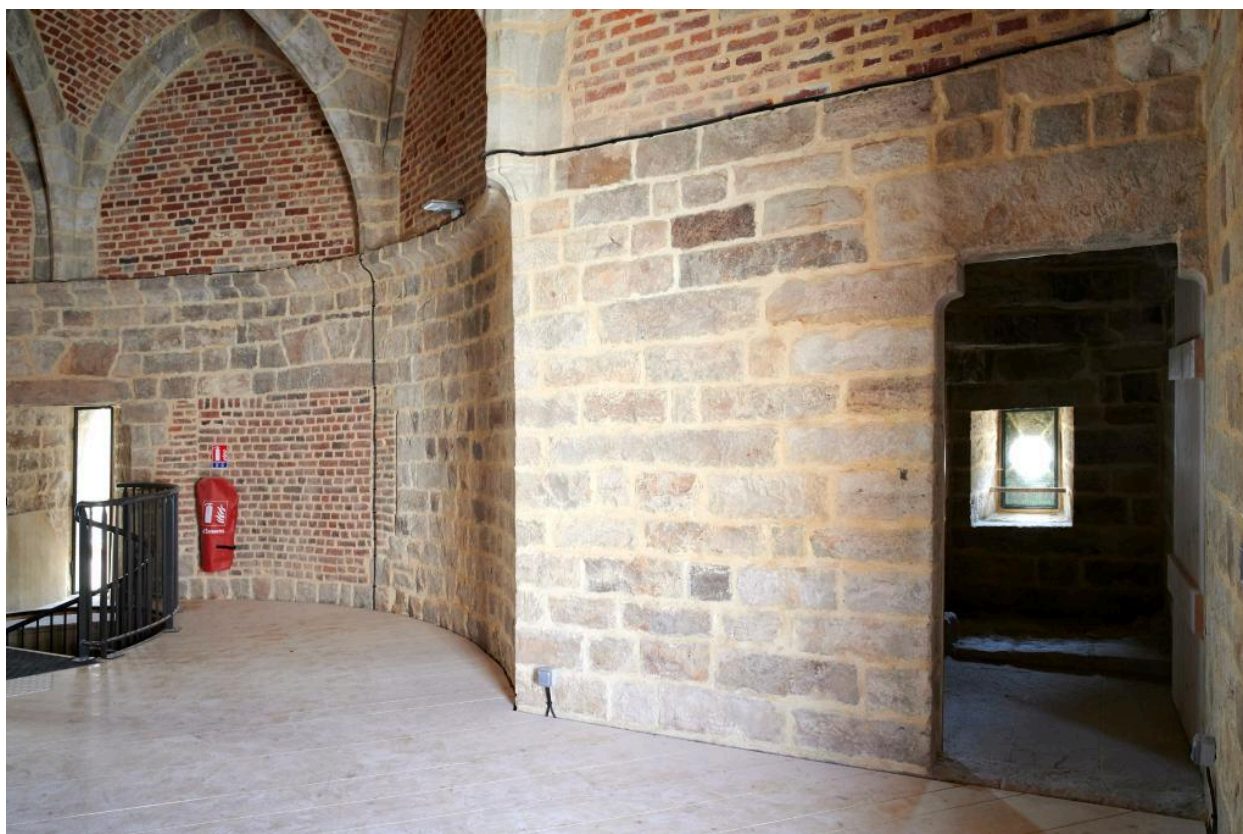
Vue en détail de l'ouverture menant aux escaliers de la terrasse supérieure, premier niveau.  
Phot. Delphine Volto-Jourdan  
IVR32\_20216200883NUCA

Vue en détail de l'ouverture menant aux escaliers de la terrasse supérieure, premier niveau.

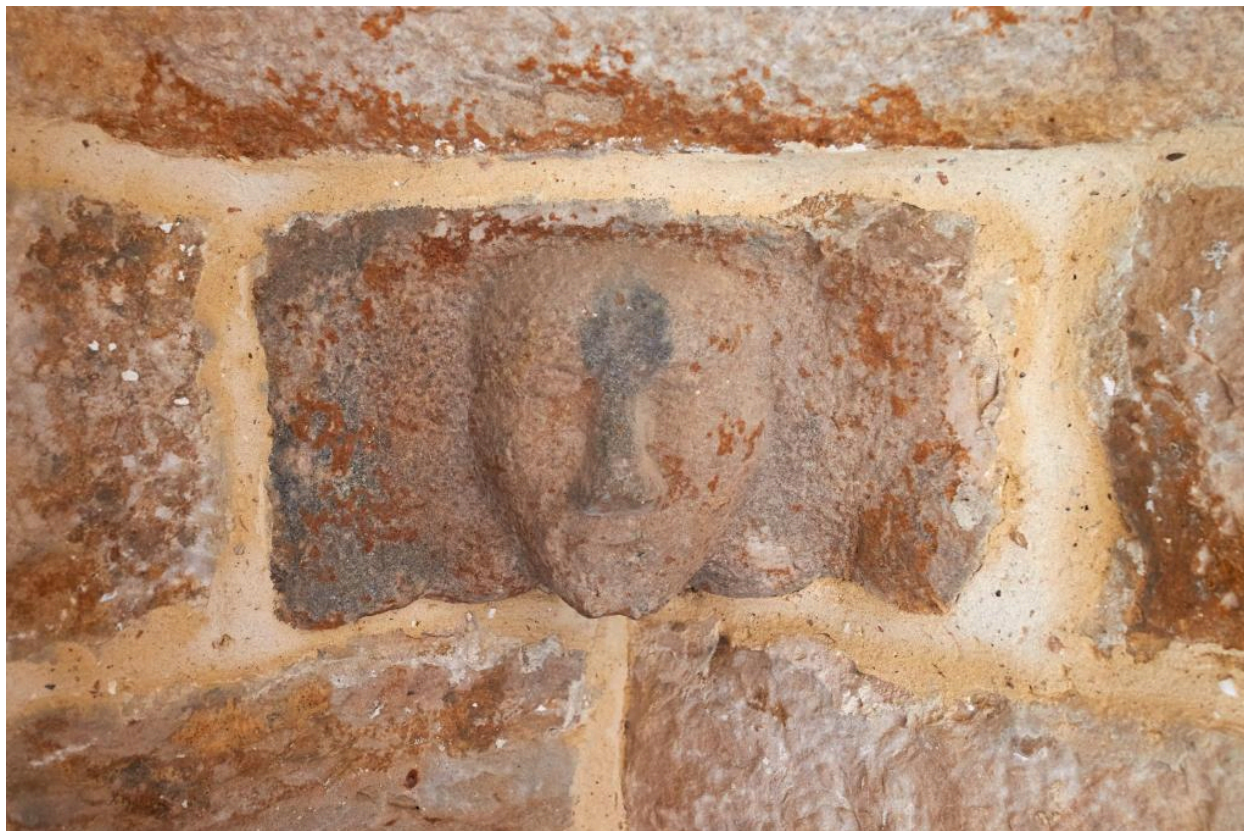
Vue en détail d'un visage humain sculpté en grès, située au premier niveau, à la base des escaliers menant à la terrasse supérieure.  
Phot. Delphine Volto-Jourdan  
IVR32\_20216200885NUCA

Vue en détail d'un visage humain sculpté en grès, située au premier niveau, à la base des escaliers menant à la terrasse supérieure.

A la base de l'escalier qui dessert les différents niveaux de la tour, un bloc de grès monolithe a été sculpté d'une tête d'homme dont la signification n'est pas connue.

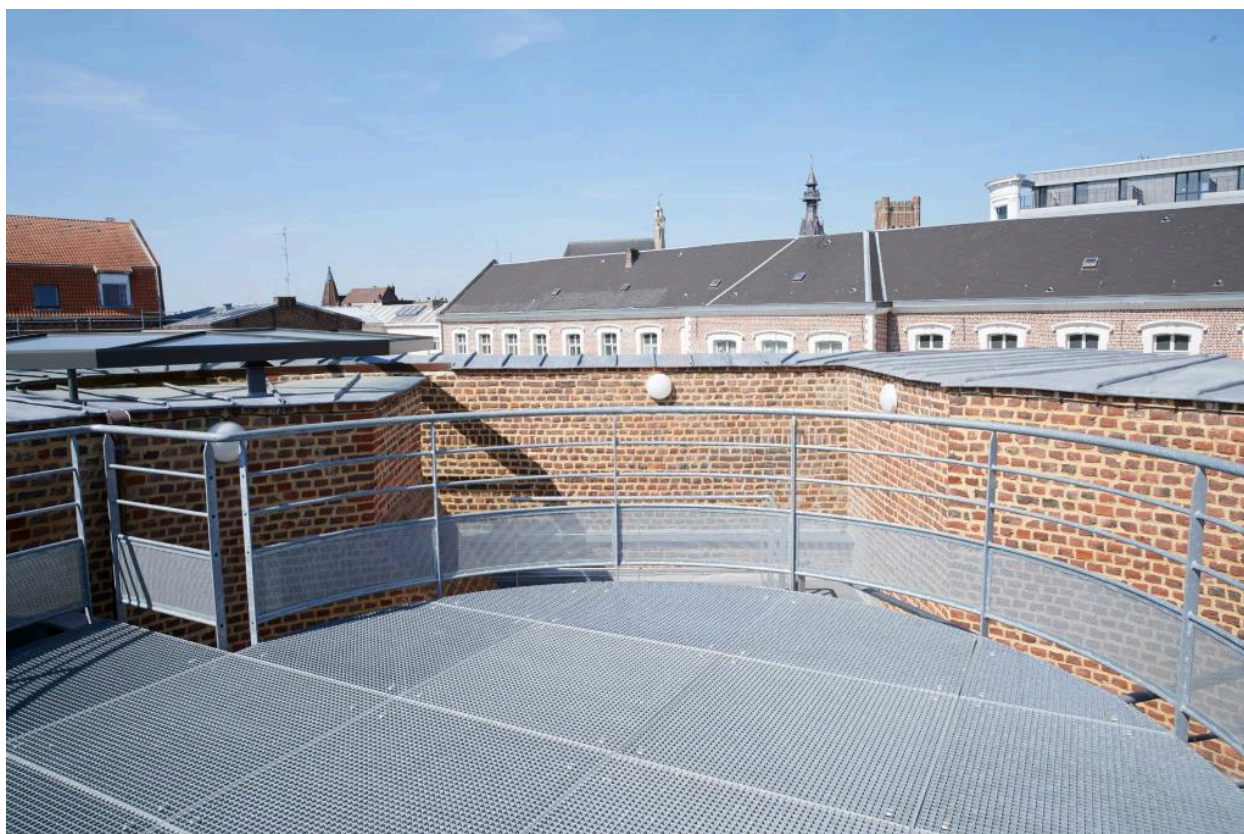
Vue générale de la terrasse supérieure, vers le nord.  
Phot. Delphine Volto-Jourdan  
IVR32\_20216200887NUCA

Vue générale de la terrasse supérieure, vers le nord.
