Hauts-de-France, Aisne
Saint-Quentin
Ancienne collégiale royale, actuellement basilique Saint-Quentin

Élément de verrière à personnages : apôtre ? (baie 14)

Numéro de dossier : IM02004597
Date de l'enquête initiale : 2002
Date(s) de rédaction : 2008
Cadre de l'étude : enquête thématique régionale la basilique de Saint-Quentin
Degré d'étude : étudié
Référence du dossier Monument Historique : PA00115910

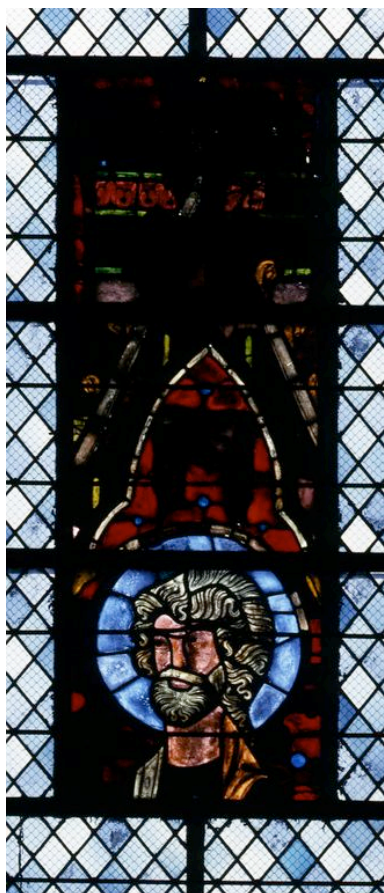
La baie est une baie libre, sommée d'un arc brisé. Elle est fermée par une verrière en losanges, au centre de laquelle ont été remontés trois panneaux superposés d'une verrière à personnages. Les éléments anciens sont composés de verre coloré et de verre incolore sur lesquels les détails sont représentés à l'aide de grisaille.

La partie conservée représente le buste d'un saint auréolé, vu de trois-quarts. Le personnage est barbu et sa tête est entourée de longs cheveux ondulés. La tête est surmontée d'un dais architectural, orné d'un arc trilobé.

Vue générale.
Phot. Thierry Lefébure
IVR22_20010203088XA

Les panneaux figurés remontés au coeur d'une verrière incolore ne sont qu'un élément d'une verrière qui ornait vraisemblablement les baies hautes du choeur. Depuis sa création, l'oeuvre a plusieurs fois bénéficié de restaurations, ce dont témoigne la présence de plombs de casse. La dernière de ces restaurations a eu lieu dans les années 1950. Les verres originaux sont extrêmement corrodés.
