Hauts-de-France, Aisne  
Soucy  
rue de l' Église

## Ancienne église prieurale de Joannistes, puis église paroissiale Saint-Martin de Soucy

Numéro de dossier : IA00067122  
Date de l'enquête initiale : 1985  
Date(s) de rédaction : 1989, 2016  
Cadre de l'étude : inventaire topographique canton de Villers-Cotterêts  
Degré d'étude : étudié  
Référence du dossier Monument Historique : PA00115953

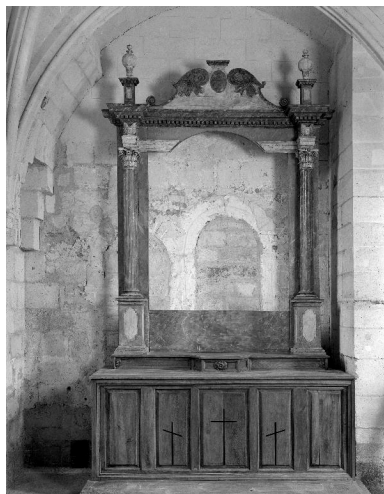
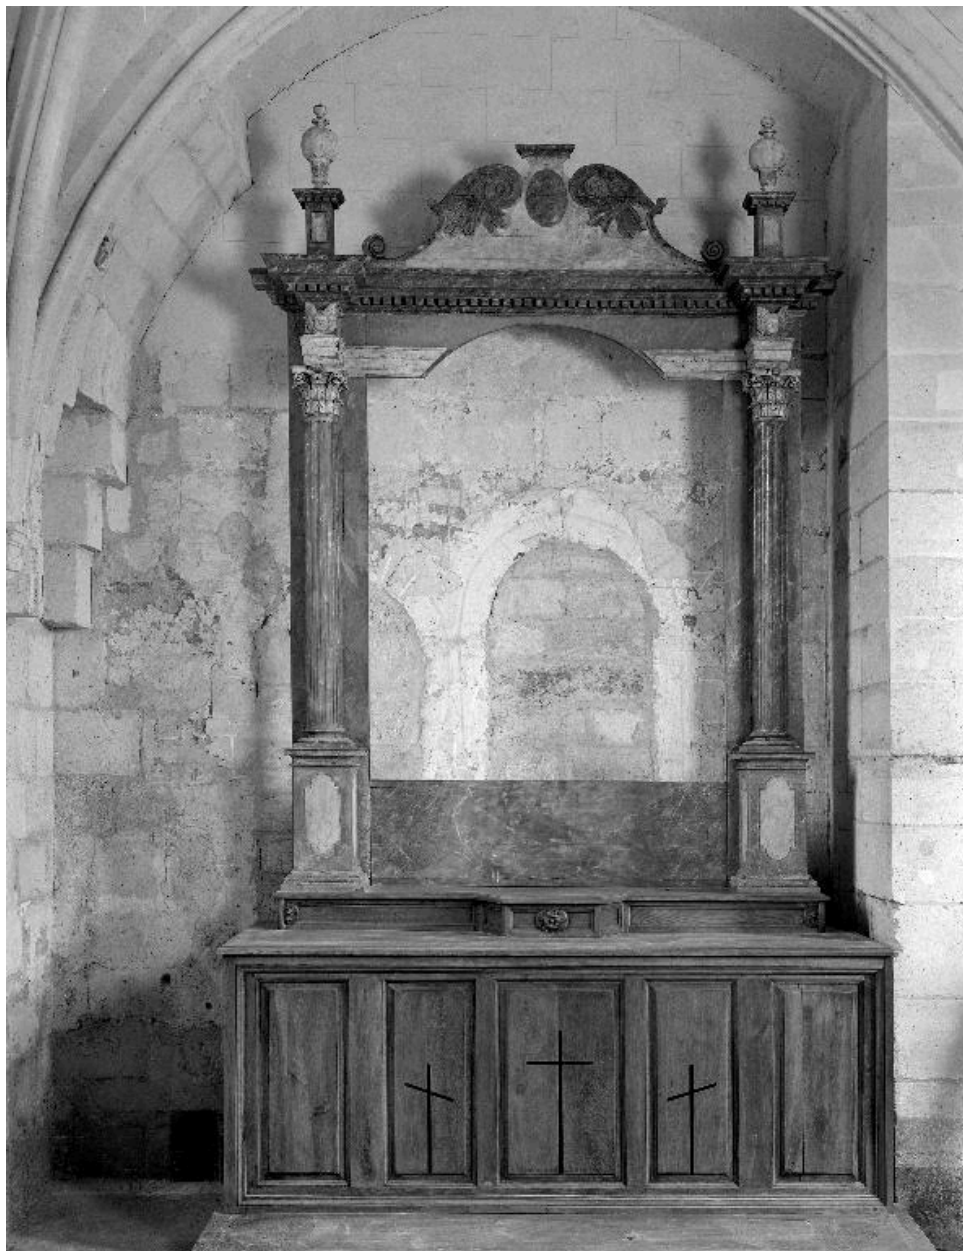
Vue du mur oriental du chœur, où se remarque l'emplacement d'un triplet muré.  
Phot. Thierry Lefébure  
IVR22\_20010202641V

Vue du mur oriental du chœur, où se remarque l'emplacement d'un triplet muré.

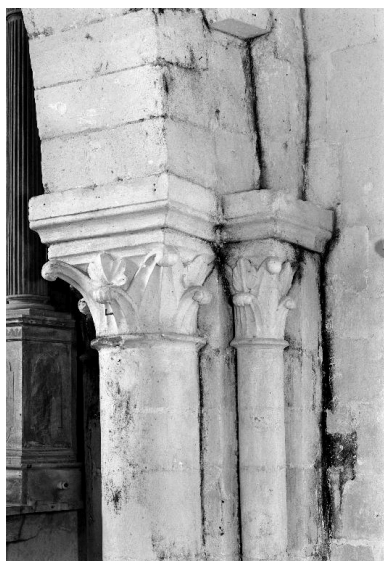
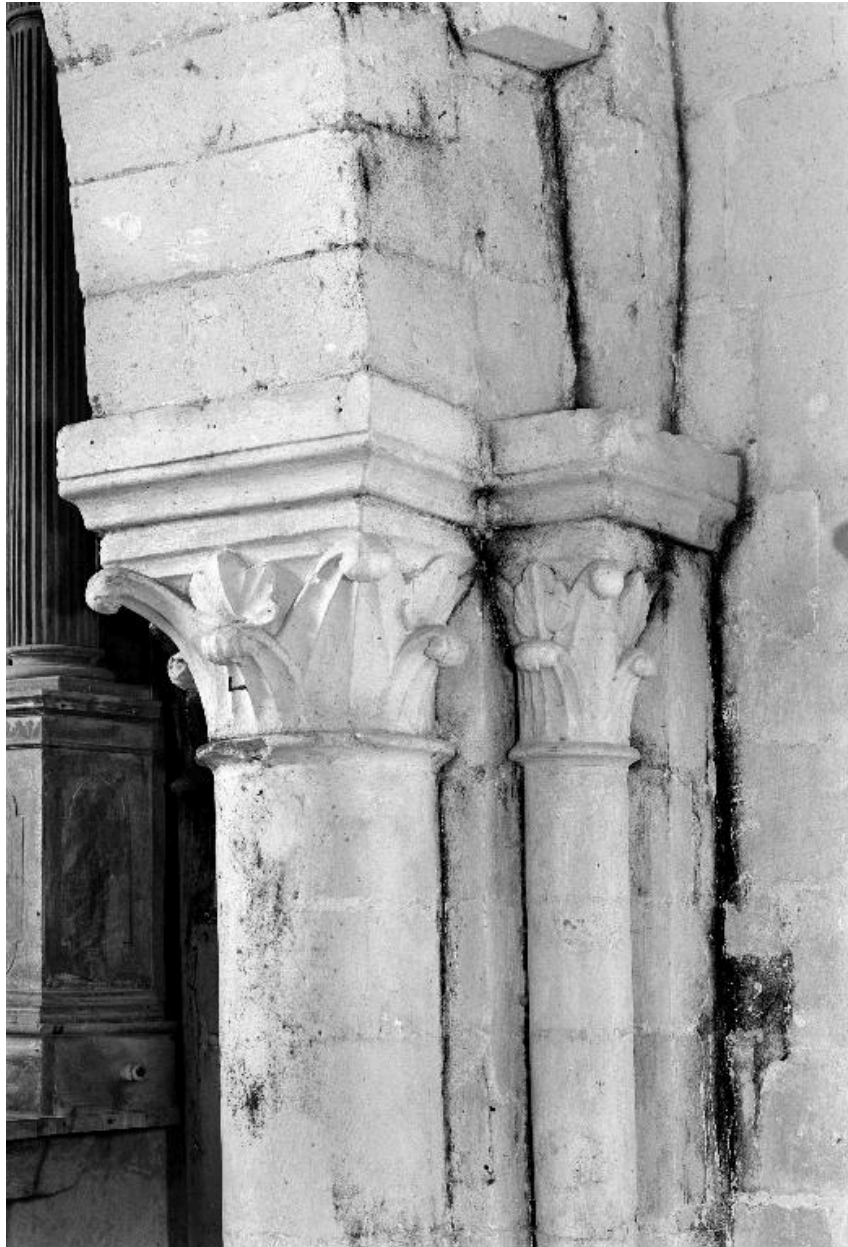
Chapiteaux des colonnes qui supportent un des arcs nord de la nef (près de l'arc triomphal).

Le décor principal a été confié à la sculpture et, à l'exception des deux croix-acrotères qui surplombent la façade ouest et le gable du portail, ou encore de petites têtes humaines (décor extérieur de la fenêtre orientale de la chapelle sud), il consiste surtout en feuillages. Ces feuillages variés recouvrent principalement les chapiteaux de l'église et se développent aussi sur la corniche qui sépare à l'extérieur la chapelle sud du clocher qui la domine.

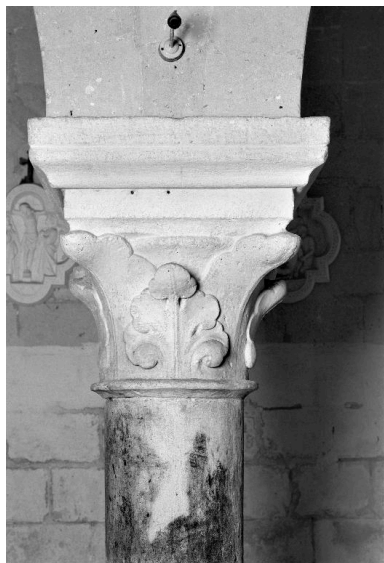
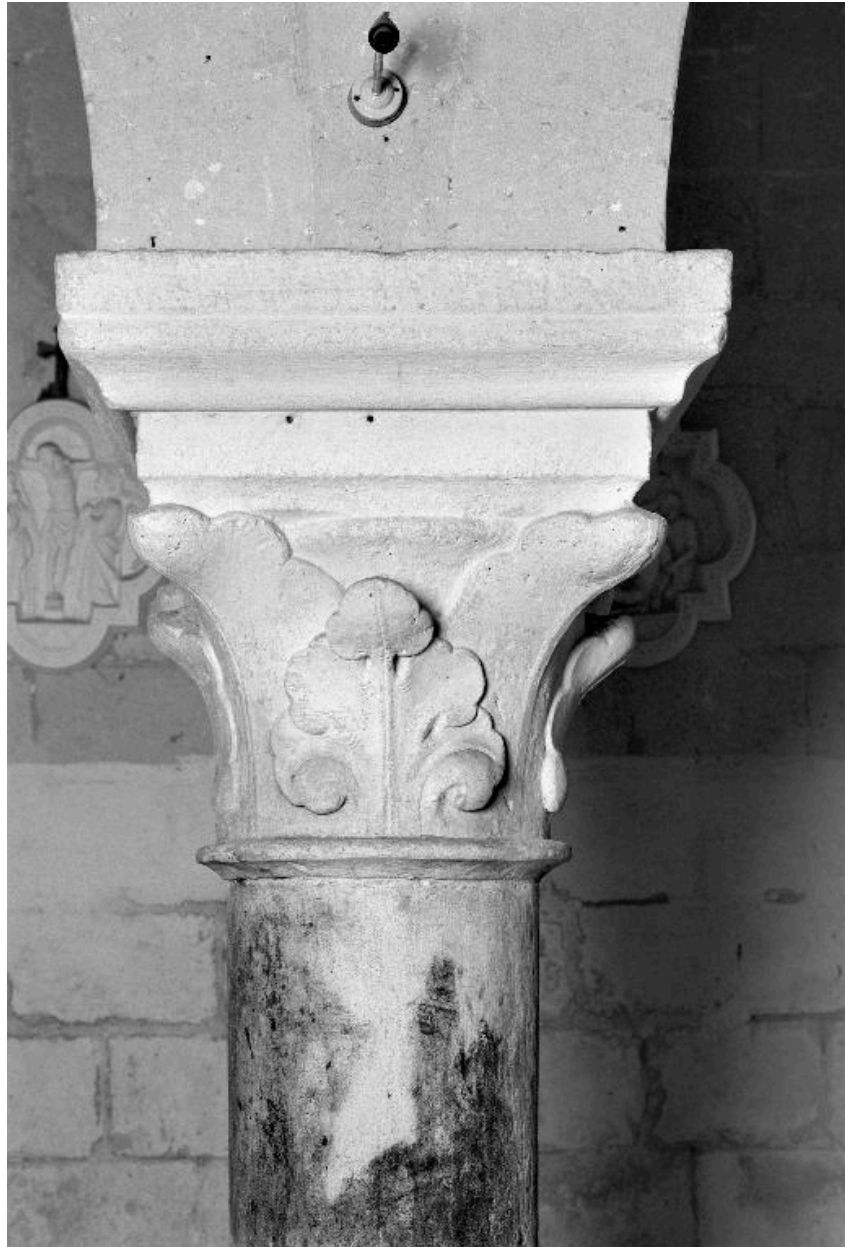
Chapiteau d'une colonne isolée séparant les arcades qui font communiquer la nef et le bas-côté sud.  
Phot. Thierry Lefébure  
IVR22\_19930200078X

Chapiteau d'une colonne isolée séparant les arcades qui font communiquer la nef et le bas-côté sud.

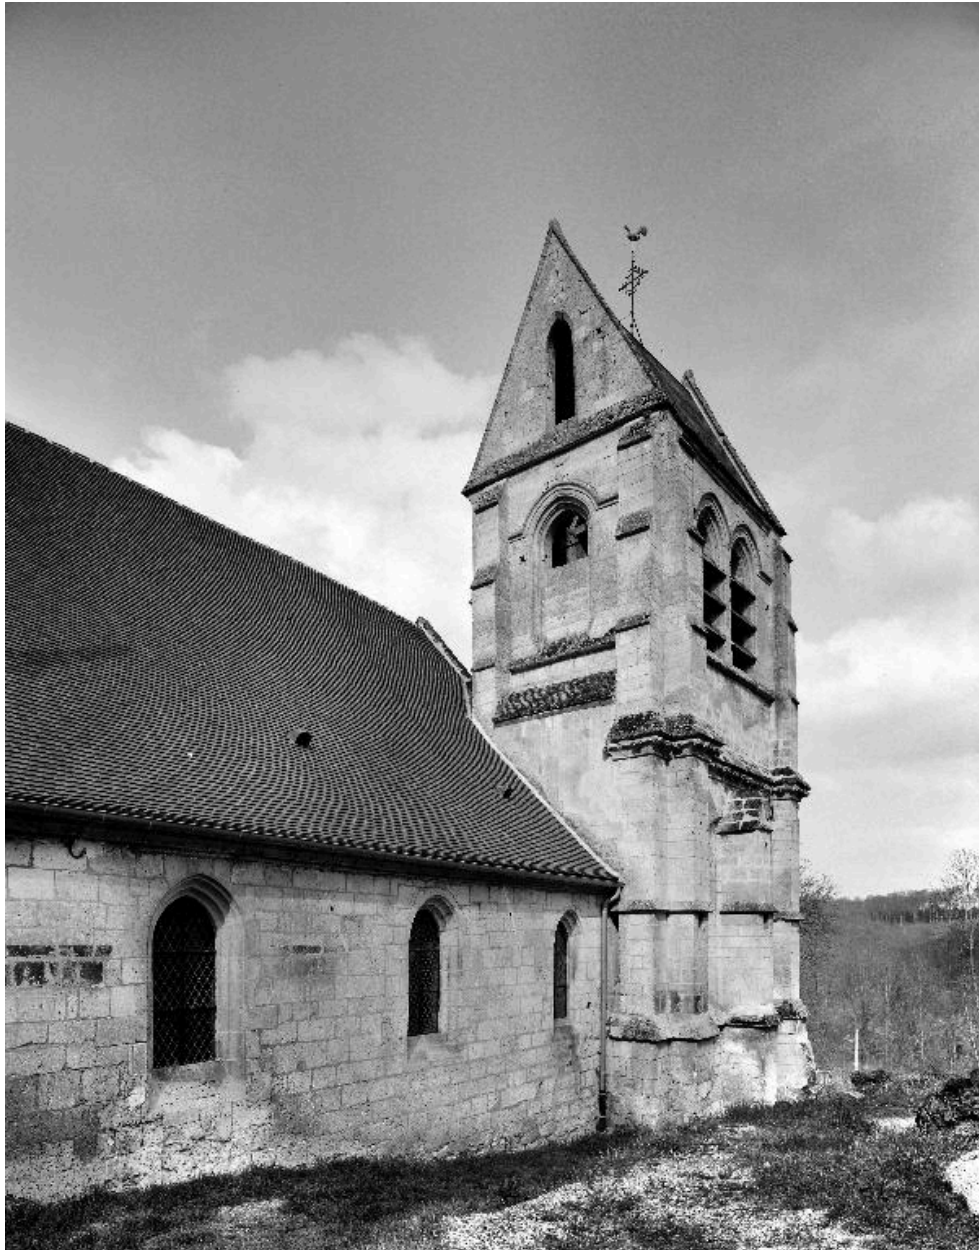
Vue du clocher et de l'élévation sud de l'église.  
Phot. Fabrice Charrondière  
IVR22\_19860200351V

Vue du clocher et de l'élévation sud de l'église.

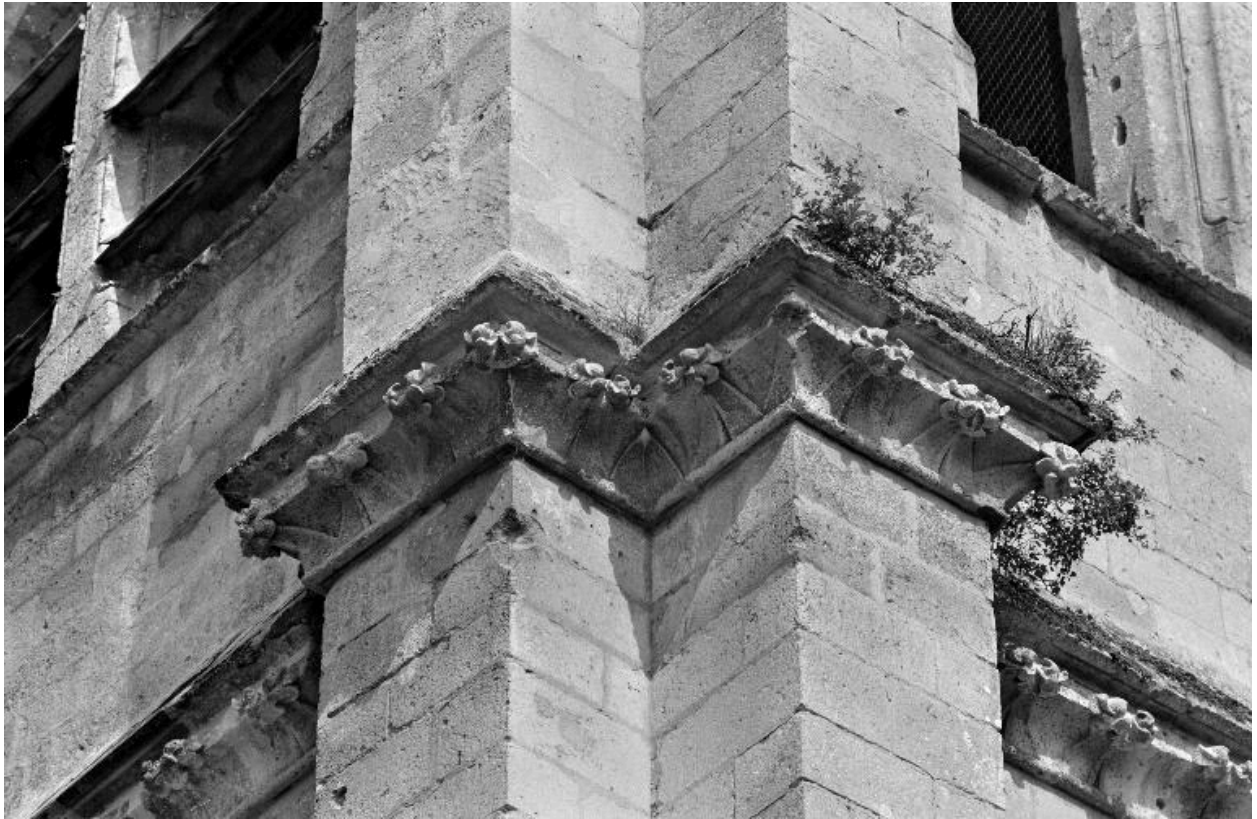
Décor de la corniche du niveau inférieur du clocher.  
Phot. Christiane Riboulleau  
IVR22\_19880201095Z

Décor de la corniche du niveau inférieur du clocher.

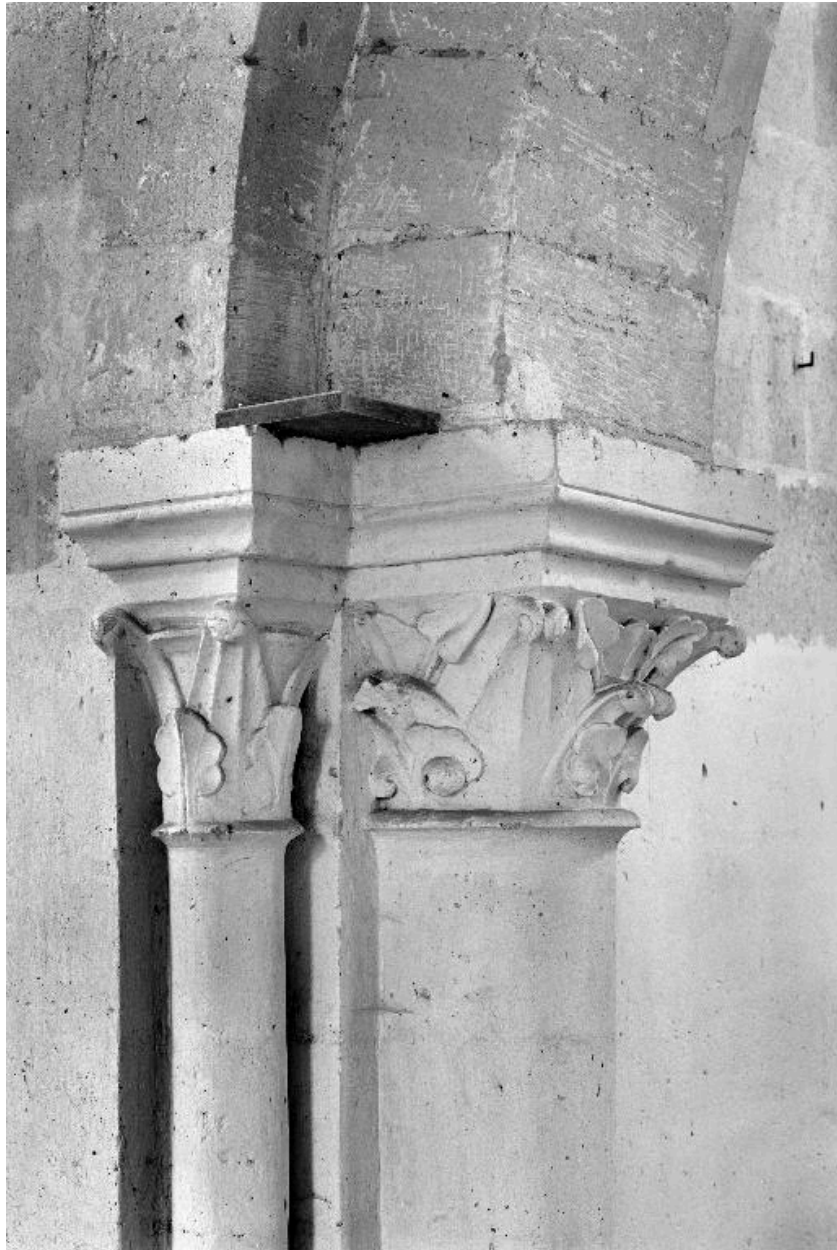
Chapiteaux des colonnes qui supportent un des arcs nord de la nef (près des fonts baptismaux).

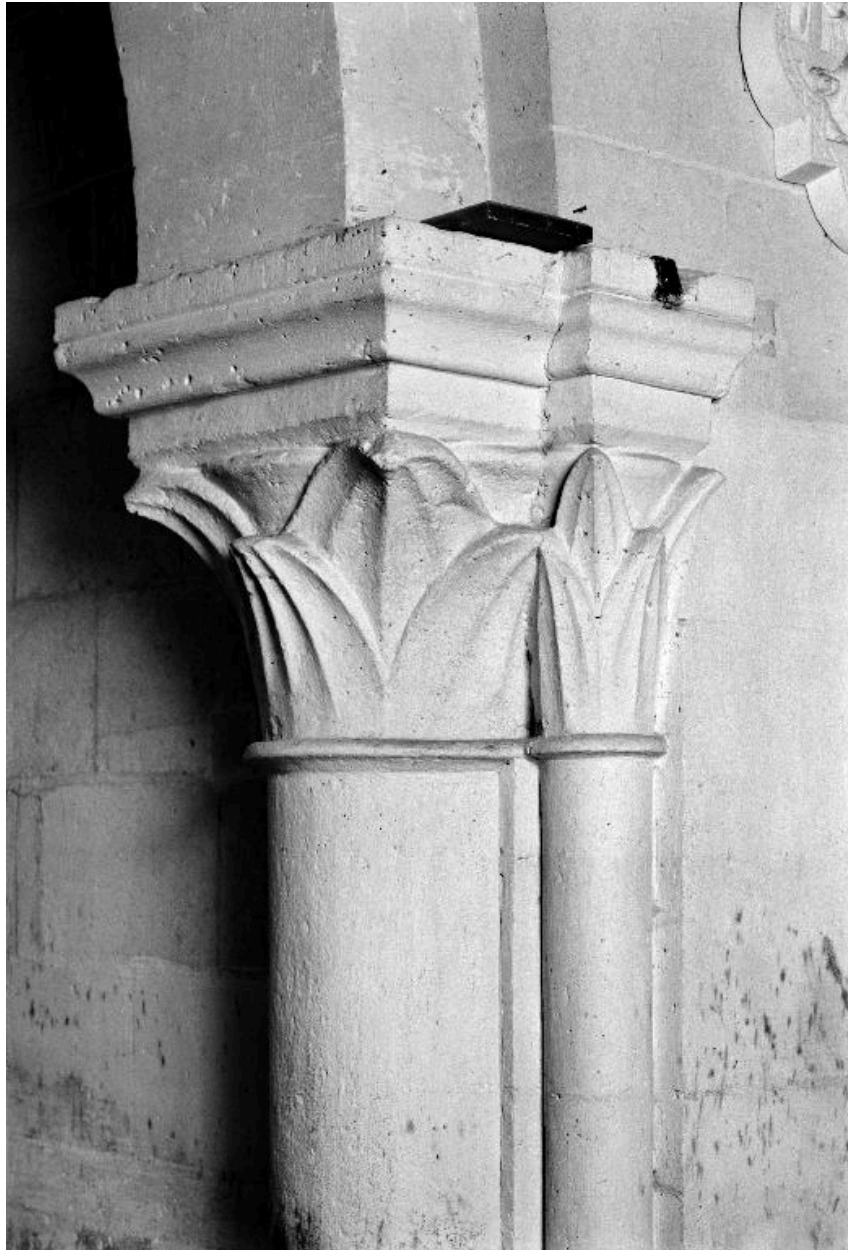
Chapiteaux des colonnes qui supportent un des arcs sud de la nef (près de la sacristie).
