Hauts-de-France, Nord  
Aubers

## Casemate 306

Numéro de dossier : IA59004821

Cadre de l'étude : enquête thématique régionale Les ouvrages fortifiés de la Première Guerre mondiale

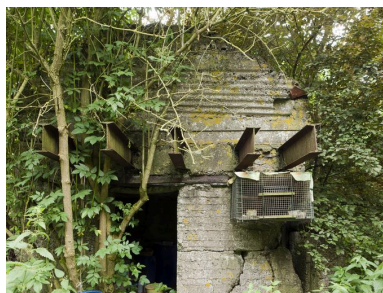
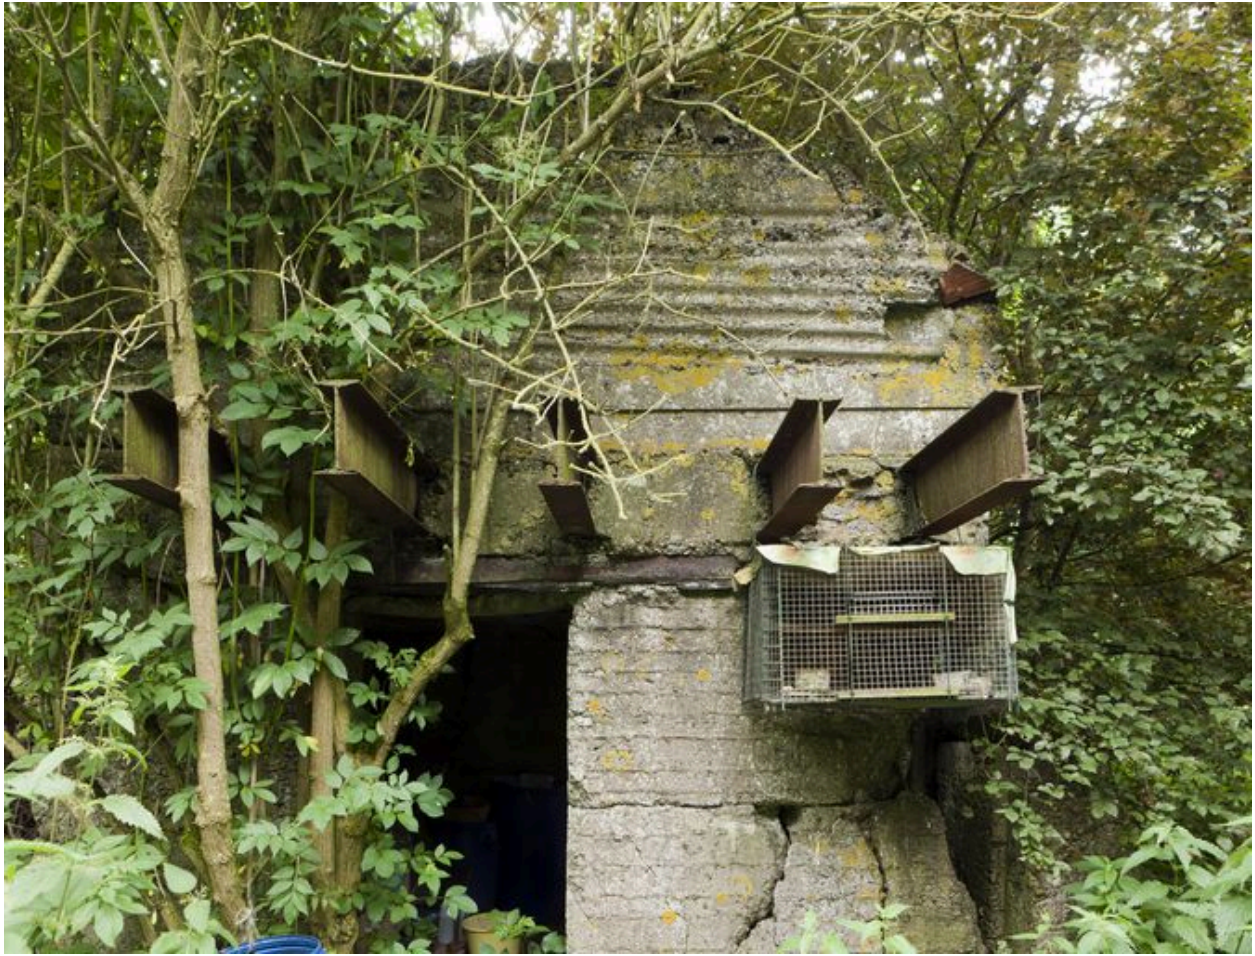
Cette édifice se compose d'un rez-de-chaussée et d'un étage de comble, tout deux casematés et peut-être indépendants. Les combles ont été élevés sur un liti de fers profilé saillants sur l'élévation nord. La toiture, en béton armé, est en longs pans ou en voûte en plein-cintre, la végétation ne permet pas de trancher.

Combles, côté sud  
Phot. Jean-Marc Ramette  
IVR31\_20145904426NUCA

Combles, côté sud

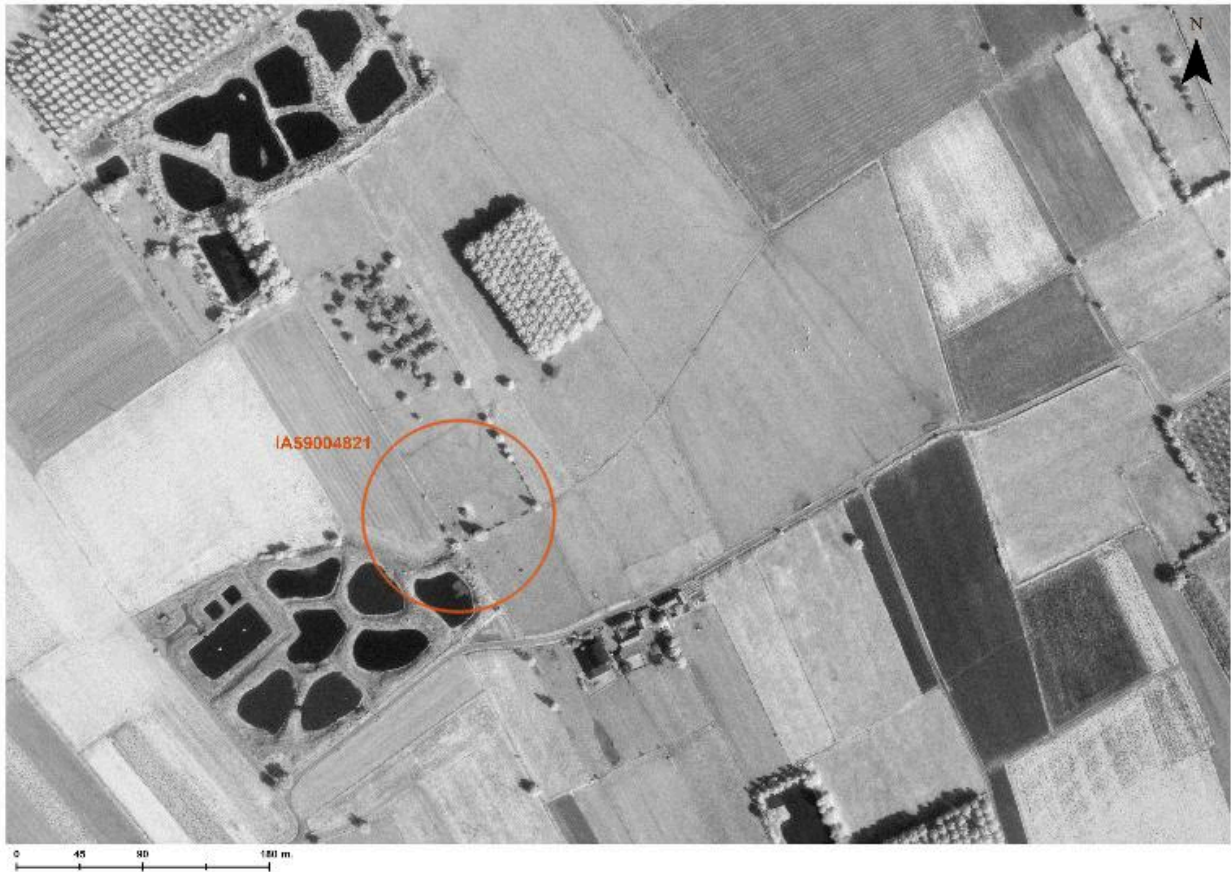
Situation de l'édifice sur  
un plan des installations  
allemandes au 29/12/1915.  
Phot. Jean-Marc Ramette  
IVR32\_20175900170NUCA

Situation de l'édifice sur un plan des installations allemandes au 29/12/1915.
