Hauts-de-France, Aisne Bouconville-Vauclair Vauclerc

Abbaye cistercienne de Vauclair

Numéro de dossier : IA02001697 Date de l'enquête initiale : 2003 Date(s) de rédaction : 2003

Cadre de l'étude : patrimoine gothique Chemin des Dames

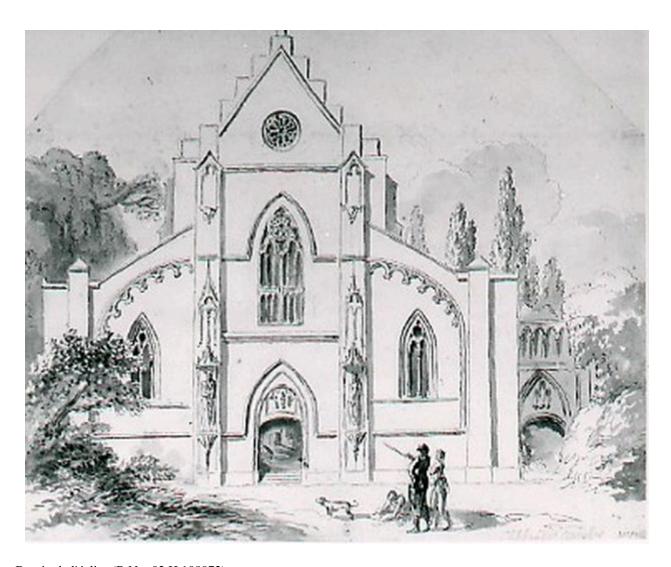
Dessin de l'église (B.N. : 02 H 108072).

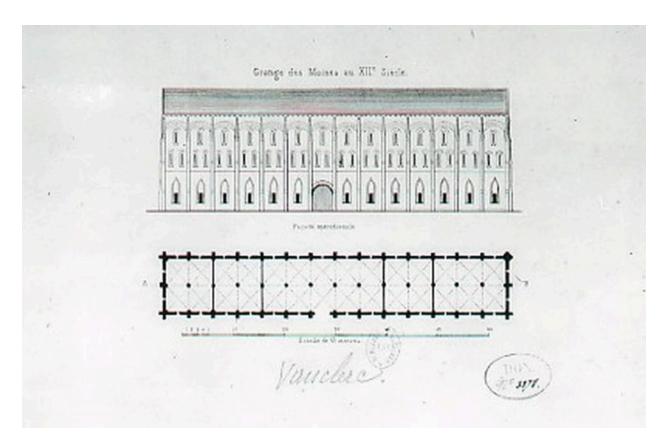
Plan et coupe du bâtiment des convers (BN: 02 H 1080076)

Située dans la vallée de l'Ailette, dominée par les pentes nord des plateaux de Craonne et de Californie, l'abbaye occupe le centre du triangle mystique dessiné par Reims, Soissons et Laon. Aujourd'hui, les restes du bâtiment de la porterie à l'ouest, dans laquelle les moines faisaient l'aumône aux pauvres et aux pèlerins, constituent pour le site un véritable élément de défense. Au nord, le colombier du 17e siècle, tour octogonale en brique, criblé de trous de projectiles, trône à gauche de l'entrée centrale. De la vaste église construite au 13e siècle au coeur du site, pourvue d'un choeur avec déambulatoire et de cinq chapelles rayonnantes, il ne reste que quelques pierres à fleur de terre. Démesurée par rapport à la première, elle avait été largement influencée par celle de Longpont. Le plan en croix latine de l'église, composé de deux travées flanquées d'un double bas-côté et prolongée d'un transept saillant, était identique. La sacristie, dont une des voûtes d'ogives échappa aux destructions, se trouvait à l'extrémité du bras sud du transept. Le chapitre, accessible par trois marches en contrebas, situé au sud de l'église, est la partie la mieux conservée du site, bien que ses voûtes d'ogives aient été anéanties pendant la Première Guerre mondiale. Cette salle donne accès, au sud, au cloître par une porte en tiers-point à trois voussures reposant sur des colonnettes aux chapiteaux sculptés. De part et d'autre, l'édifice est encadré de baies cintrées, toutes semblables. Dès le 13e siècle, les abbés de Vauclair furent inhumés dans la salle capitulaire : une tombe avec coffrage de pierre est encore aujourd'hui visible. Au chapitre, fait suite l'emplacement de l'escalier qui fournissait l'accès au dortoir des moines situé au premier étage, occupant toute la longueur du bâtiment. Le parloir, dans lequel se faisait, le matin et l'après-midi, la distribution du travail des religieux, prolonge le bâtiment. Le monastère du 13e siècle ne possédait pas d'aile méridionale : le réfectoire des moines était intégré dans celui des frères convers, alors séparé en deux parties. La galerie nord, longeant la nef de l'église, ainsi qu'une partie de la galerie est sont visibles depuis le cloître. Les galeries sud et ouest ont été entièrement détruites, ainsi que le chauffoir, le réfectoire, la cuisine, qui ouvraient sur la galerie sud du cloître. La large ruelle, qui permettait aux convers de se rendre à l'église directement sans passer par le cloître, est encore observable aujourd'hui entre la galerie ouest et le grand bâtiment des convers. De cet édifice, l'un des plus beaux du genre et des mieux conservés avant la guerre 1914-1918, il ne reste que des ruines. Ses dimensions (70 mètres de longueur sur 15 de large) étaient impressionnantes. Le rez-de-chaussée était occupé au nord par le grand cellier divisé en deux nefs par une rangée de six colonnes. A l'étage, dans toute la longueur du bâtiment, se trouvait le dortoir des

convers, que treize colonnes scindaient en deux. Dans la dixième travée à partir du nord, un escalier descendait dans la ruelle des convers. La maçonnerie, de bonne qualité, était composée d'une pierre à grain fin, hourdie au mortier de chaux et de terre. Les fouilles ont également mis au jour un ensemble important de carreaux historiés du 13e siècle, dont une partie est exposé dans l'accueil situé au fond du site.

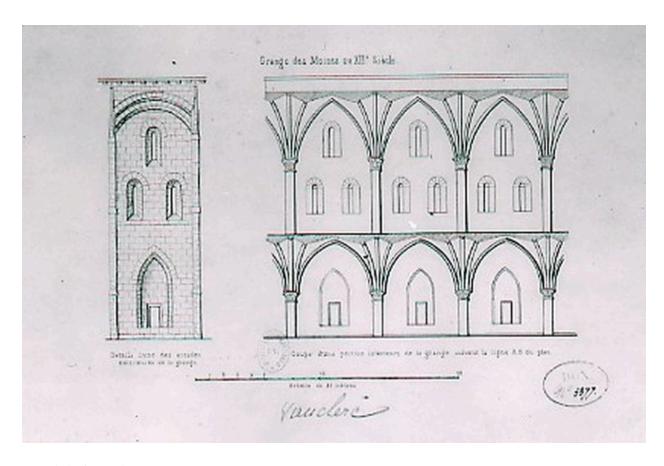
Coupe du bâtiment des convers (B.N.: 02 H 108075).

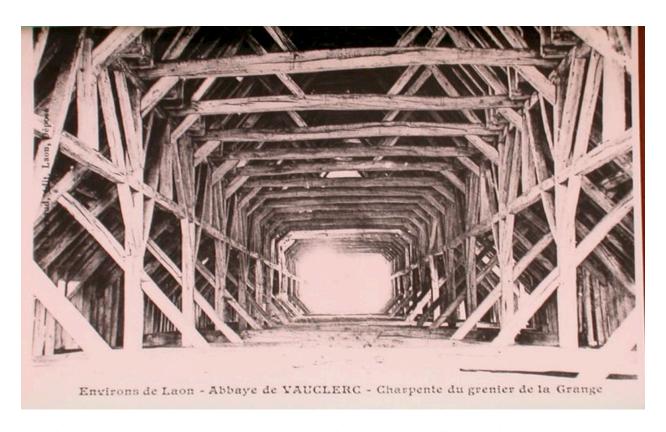
Vue ancienne de la charpente du grenier de la grange (AD Aisne : 2 Fi Bouconville-Vauclair 40).
