Hauts-de-France, Oise
Beauvais

Cathédrale Saint-Pierre de Beauvais

Numéro de dossier : IA60000315
Date de l'enquête initiale : 1996
Date(s) de rédaction : 1997, 2014
Cadre de l'étude : patrimoine gothique la cathédrale de Beauvais
Degré d'étude : étudié
Référence du dossier Monument Historique : PA00114502

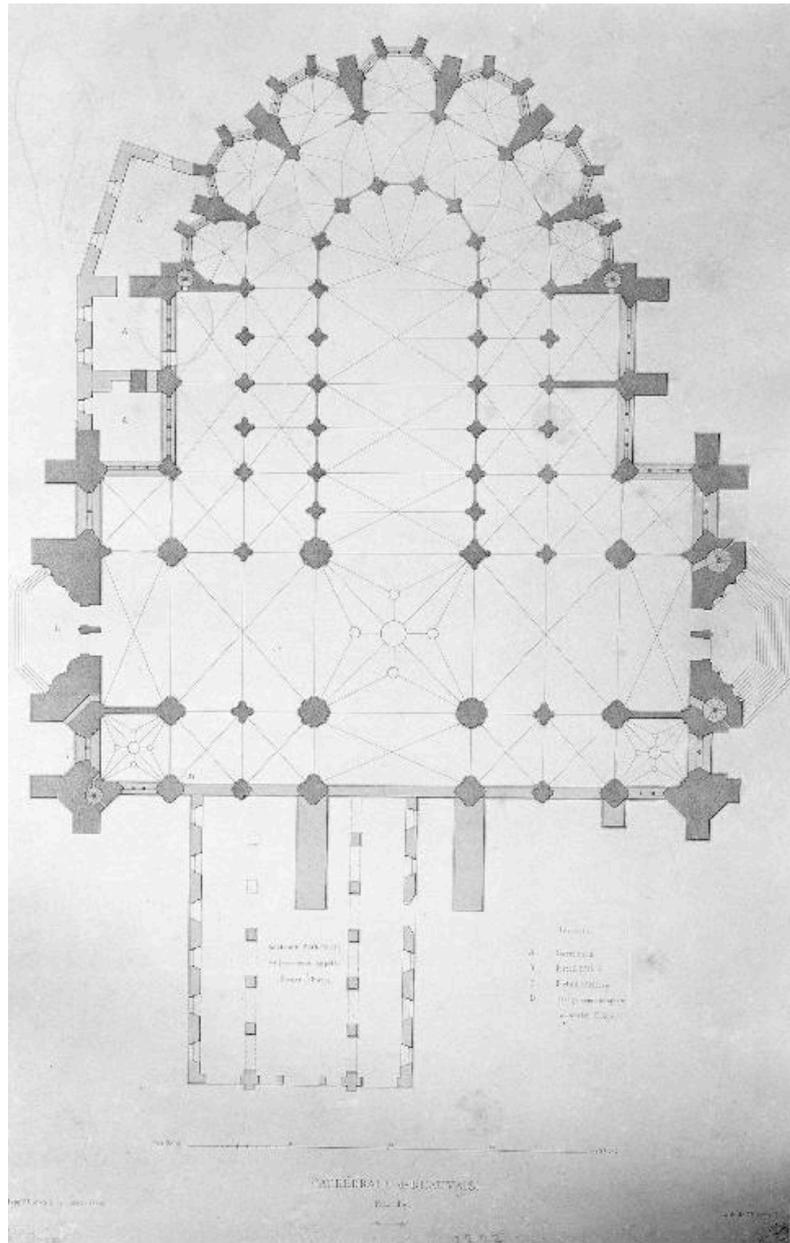
IVR22_19956000319XB

Plan de la cathédrale, 19e siècle.

Le plan de la cathédrale reflète l'histoire de l'édifice : le parti d'origine fut modifié au 14^e siècle, lors de la restauration des éléments effondrés en 1284, puis au 16^e siècle lorsqu'on reprit les travaux abandonnés pendant plus d'un siècle. Dans son état actuel, l'édifice ne possède qu'une amorce de nef à l'ouest. Il est essentiellement composé d'un transept et d'un chœur. Le transept, saillant, comprend trois vaisseaux de trois travées. Le chœur comporte six travées droites et une abside entourée d'un déambulatoire sur lequel s'ouvrent sept chapelles rayonnantes. Ce plan s'apparente à celui du chœur de la cathédrale d'Amiens ; toutefois la chapelle d'axe ne reçoit pas de développement particulier à Beauvais. D'autre part, le plan actuel n'est pas exactement celui du 13^e siècle : à l'origine le chœur n'avait que trois travées droites (elles furent recoupées au 14^e siècle pour consolider l'édifice) et le transept aurait dû porter des tours qui ne furent jamais construites. Le transept est très richement orné dans le style gothique flamboyant. Seule sa partie orientale date du 13^e siècle ; ce fut par là que commença la construction de la cathédrale vers 1225. Cette antériorité explique l'originalité de son élévation : au-dessus de la baie inférieure apparaissent une galerie de circulation extérieure et une rose, qui ne se retrouvent pas sur les autres murs de la cathédrale. Mais les travaux ayant été interrompus, le reste du transept ne fut achevé qu'au 16^e siècle dans un style beaucoup plus chargé.

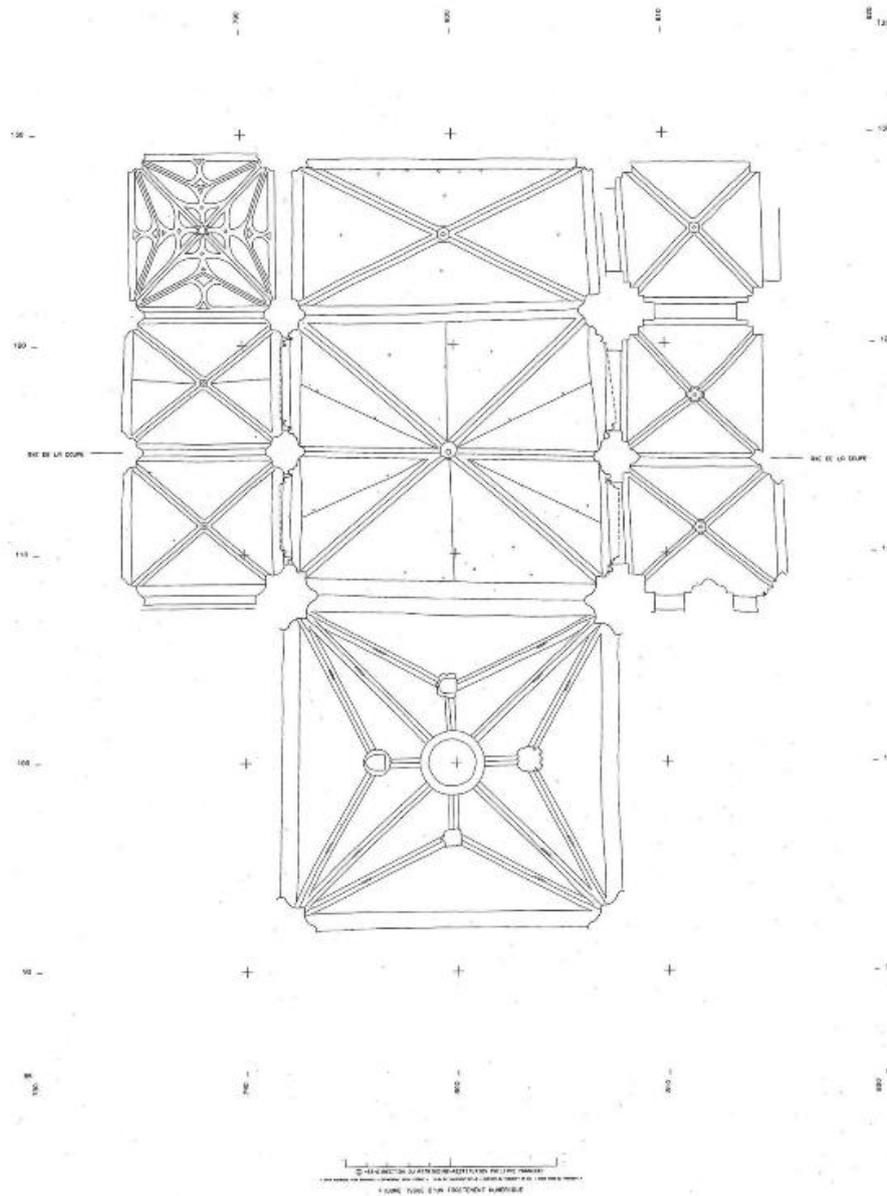
IVR22_19996001967P

Plan du voûtement de la croisée et du bras nord du transept : restitution photogrammétrique.

Sur la voûte du transept, les dates : 1577 et 1550 au sud, 1578 au nord, correspondent à deux campagnes de travaux : 1550 indique l'achèvement de la construction du transept sur les plans de Martin Chambiges. Les deux autres dates correspondent à la reconstruction qui fut menée après la chute de la tour centrale du transept en 1573. C'est à cette époque qu'on mit aussi en place le couverture en bois de la croisée, plus léger qu'une voûte en pierre.

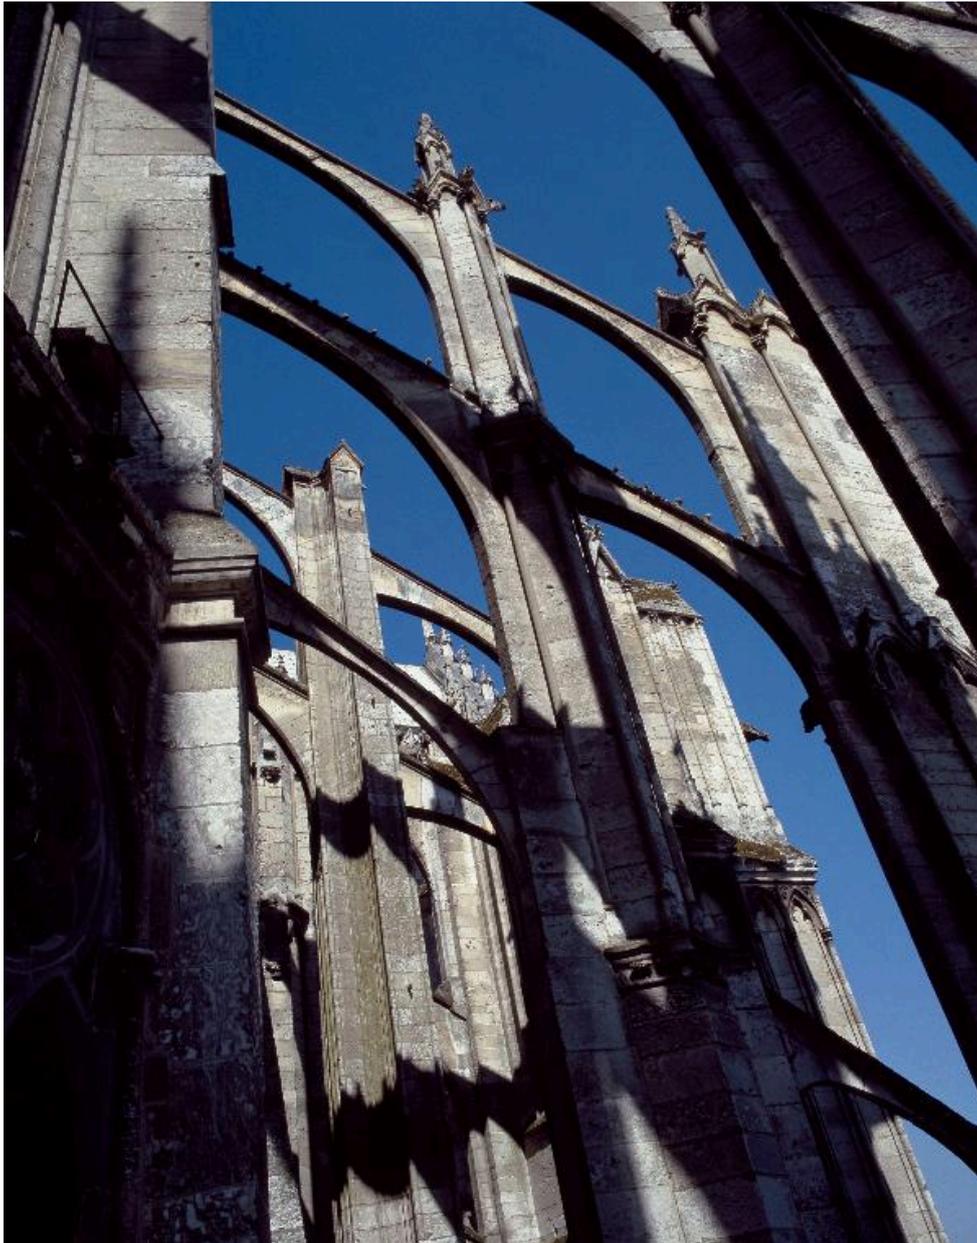
IVR22_19976000489XA

Vue des arcs-boutants du chevet.

Le **chevet** de la cathédrale est particulièrement impressionnant, avec sa forêt d'arcs-boutants dont la légèreté contraste avec leur hauteur. Ils soutiennent la cage vitrée qui se dresse au centre, surplombant les chapelles latérales. Les culées qui portent les arcs-boutants sont ornées de gâbles et de fines colonnettes, qui les font paraître moins massives. A la tête des arcs-boutants sont ménagées des niches qui conservent les restes mutilés de statues de saints.

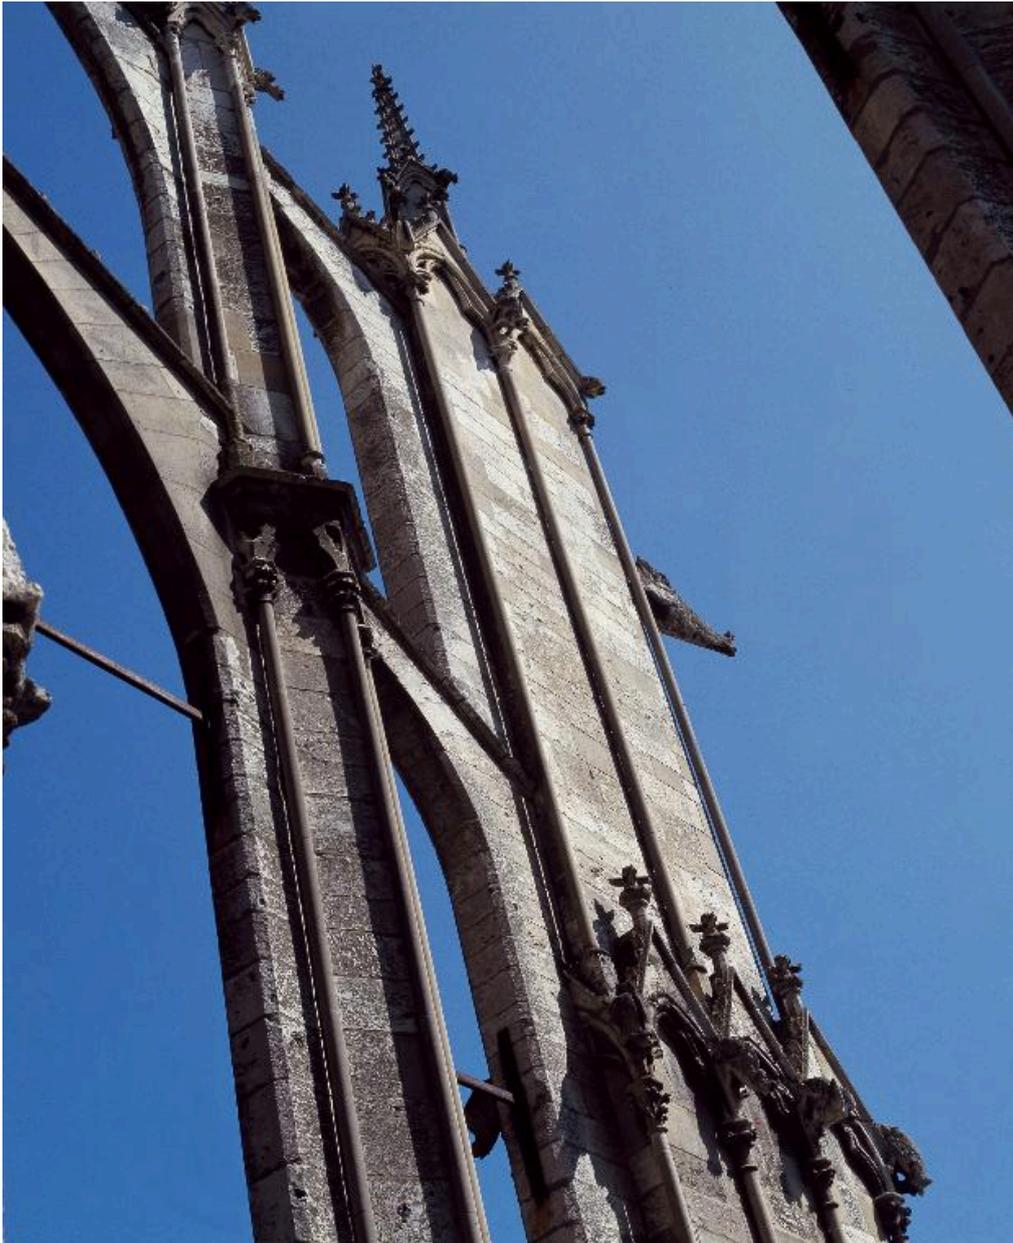
IVR22_19976000488XA

Détail des arcs-boutants du chevet.

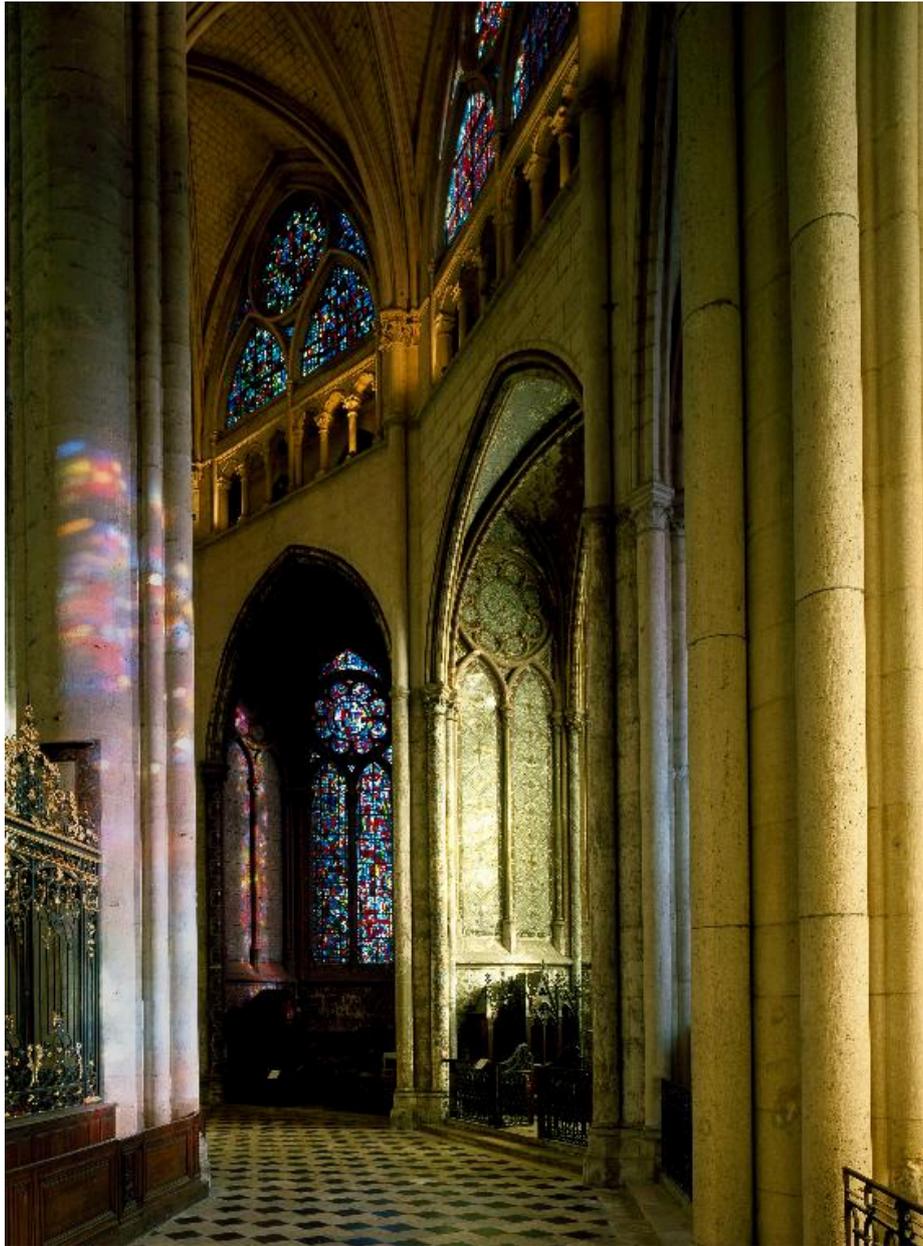
IVR22_19996001725VA

Vue intérieure : élévation du déambulatoire.

La répartition en trois niveaux se retrouve dans le déambulatoire et le collatéral du chœur, quoique les fenêtres y soient moins développées et que le triforium ne soit pas autant éclairé. Il est assez rare que l'élévation du collatéral reproduise ainsi celle du vaisseau central. Un tel parti produit un effet d'étagement des volumes intérieurs. Cet effet est renforcé par le décrochement entre le déambulatoire et les chapelles qu'il dessert : le regard progresse de la zone la plus basse, sur les côtés, vers la hauteur intermédiaire du déambulatoire avant de s'élever jusqu'au sommet de la partie centrale. Malgré ses dimensions gigantesques, l'espace est ainsi unifié.

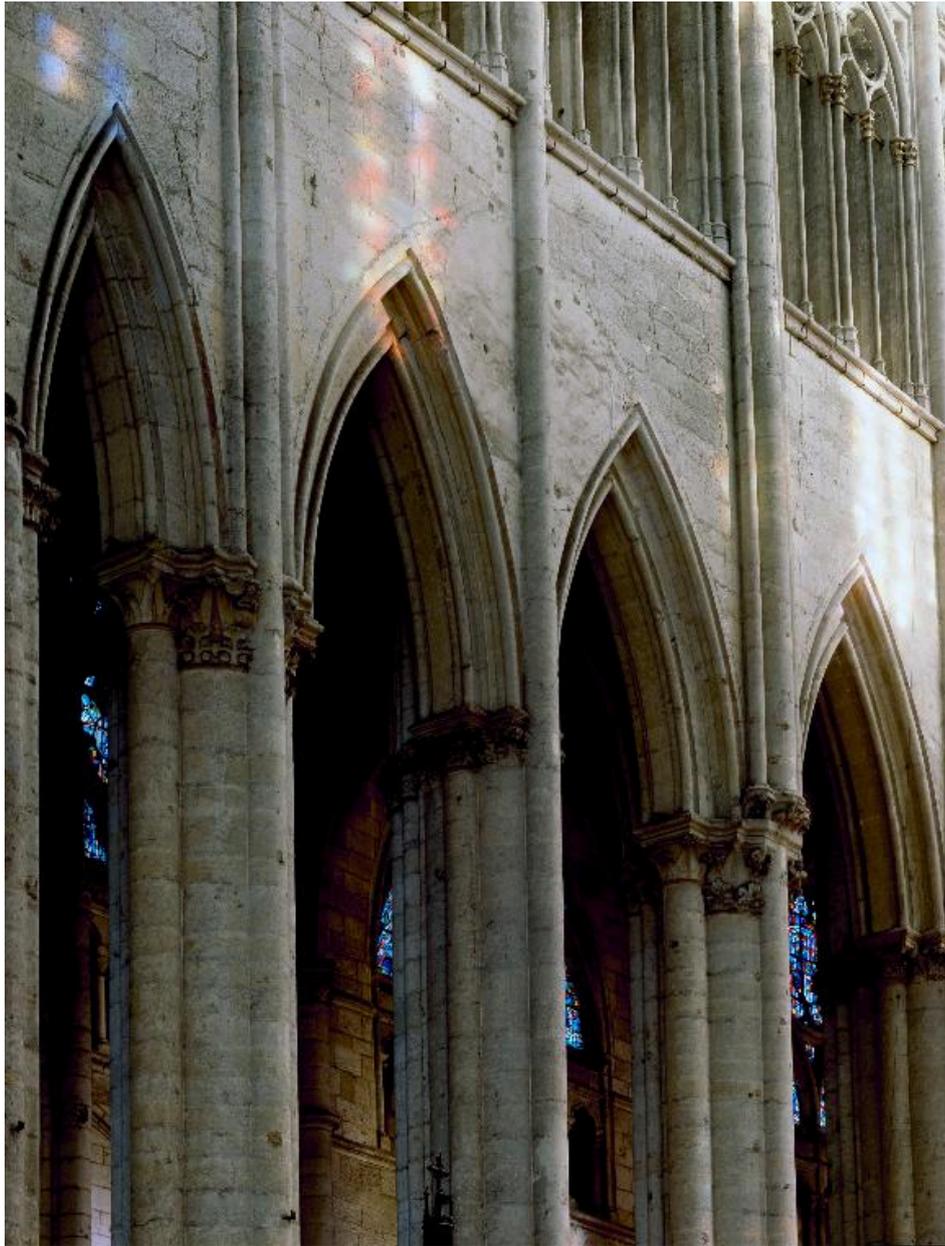
IVR22_19996001726VA

Vue des grandes arcades des travées droites du choeur.

La chute d'une partie des voûtes du chœur en 1284 entraîna d'importantes modifications de l'élévation primitive. On voulut ajouter de nouveaux piliers pour soutenir les voûtes, brisant ainsi les espaces imaginés au 13^e siècle. Les grandes arcades des travées droites du chœur furent donc recoupées : les piliers ajoutés au 14^e siècle passent au travers des arcs d'origine, dont le tracé est encore apparent. Ces piliers se distinguent par leur diamètre plus faible et par leur décor sculpté : le feuillage des chapiteaux est plus grêle.

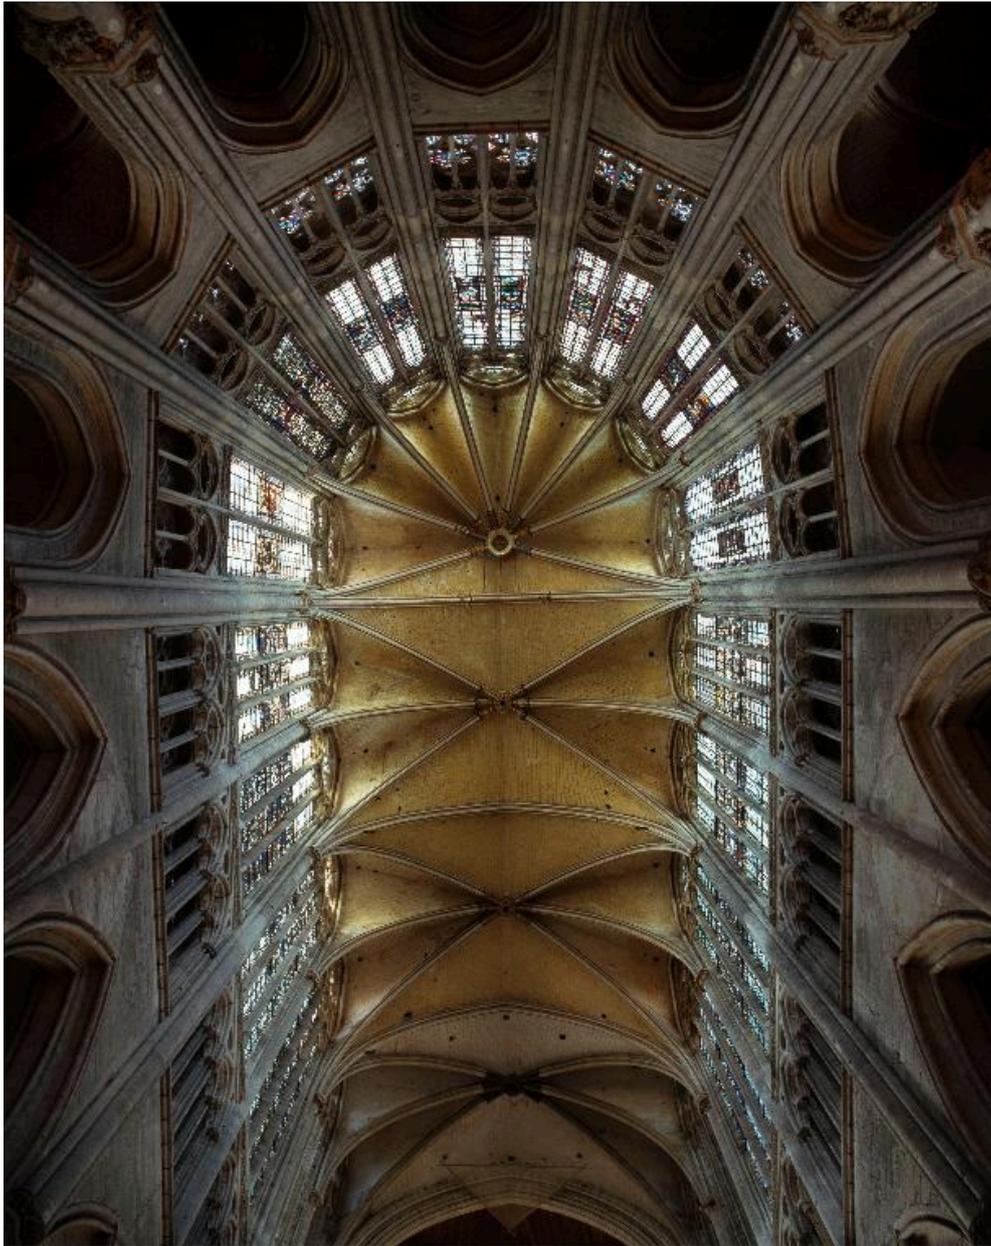
Vue des voûtes du chœur.

La voûte a également été renforcée : chaque travée est couverte d'une voûte sexpartite, formant une étoile autour de la clé centrale. À l'origine, les voûtes ne comportaient que quatre voûtains, comme à Chartres ou à Amiens. Les deux autres voûtains sont une adjonction du 14^e siècle.

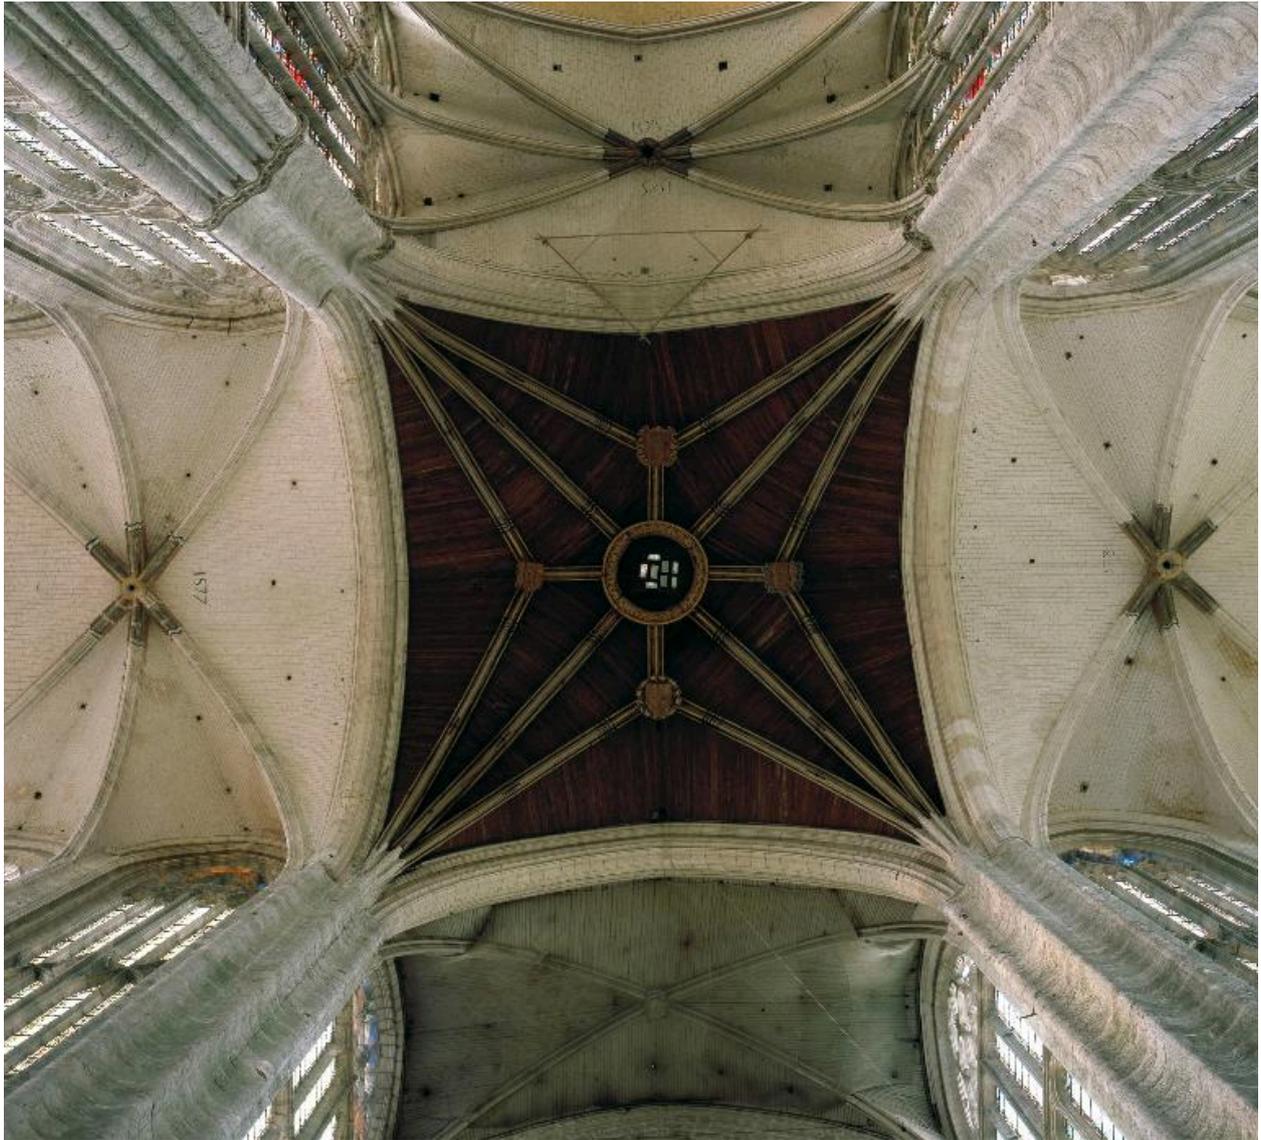
Vue du couvrement de la croisée.

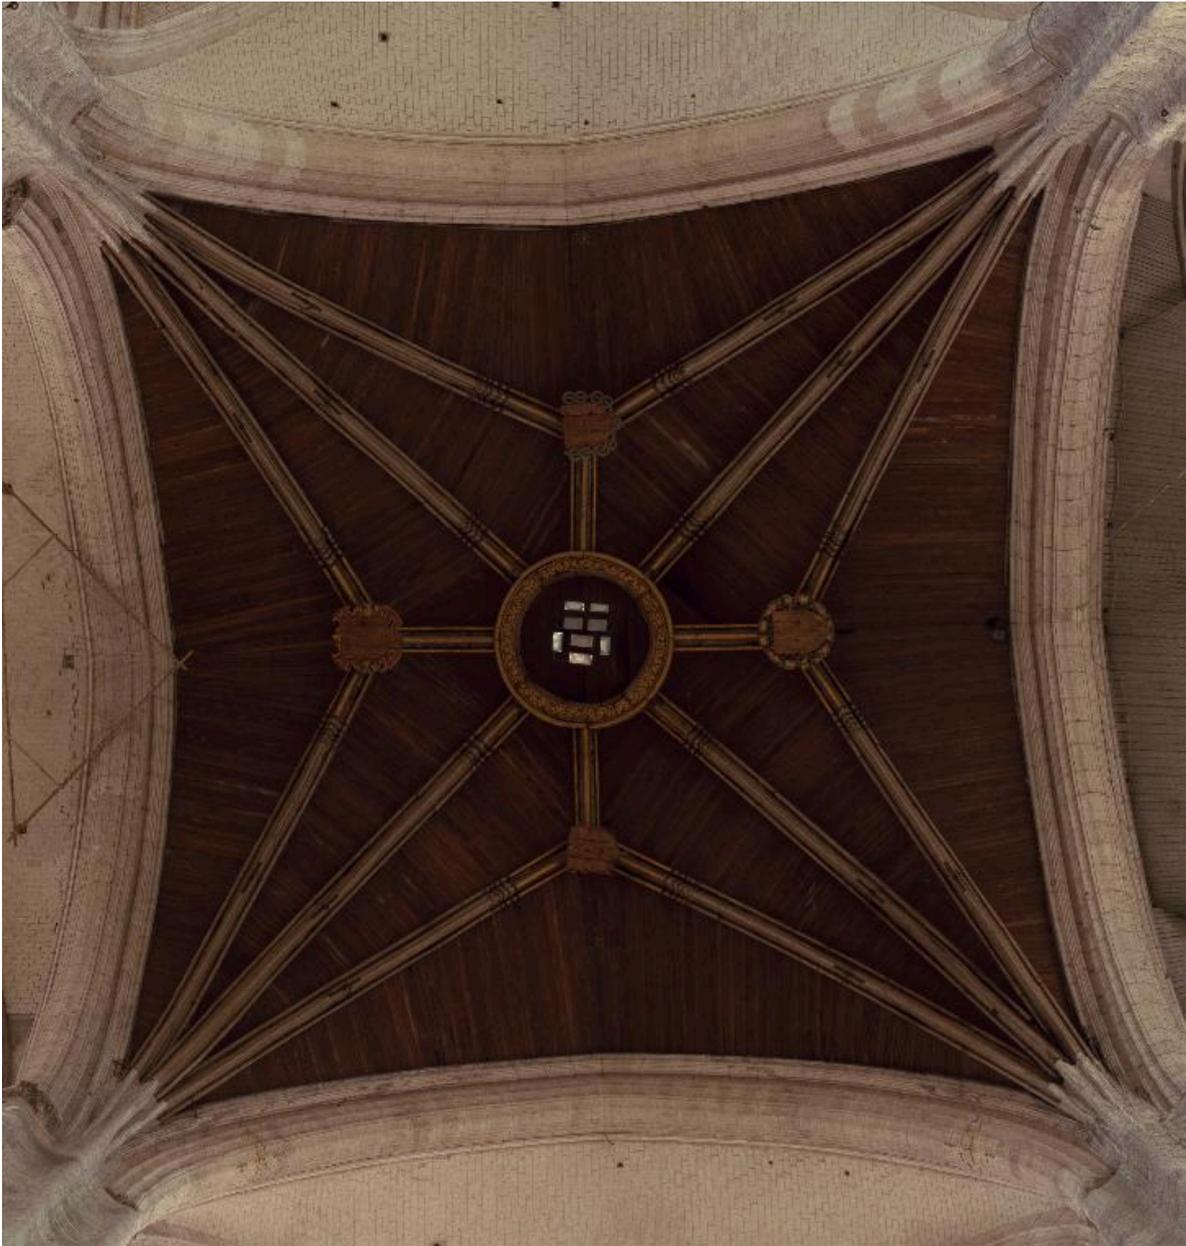
Vue d'une fausse voûte à la croisée du transept, reconstruite après l'effondrement de 1573.

On répara aussitôt les parties endommagées. Les voûtes que la chute de la tour avait abîmées, dans le chœur et le transept, furent remises en état et la croisée du transept reçut un couverture en bois. Mais il n'était plus question de lancer une flèche à l'assaut des nuages : un modeste clocher remplaça la tour de Jean Vast. Encore n'y plaça-t-on qu'une partie des cloches de la cathédrale : le reste se trouvait dans une tour adjacente, aujourd'hui disparue, qui se dressait près du portail méridional. Le projet d'achèvement de la cathédrale n'était cependant pas abandonné. Il fut mis en sommeil pendant le dernier quart du 16^e siècle, mais dès 1600 la construction reprit sous la direction du maître-maçon Martin Candelot. En 1604, une première travée de la nef fut voûtée. Un palis de bois provisoire fermait l'église à l'ouest. Cette clôture finit toutefois par devenir permanente, laissant la cathédrale de Beauvais à jamais inachevée. Les travaux menés aux 17^e et 18^e siècles concernèrent essentiellement le décor intérieur.
