Hauts-de-France, Aisne  
Chéry-Chartreuve  
Ancien prieuré cure prémontré, actuellement église paroissiale Saint-Remi, rue de l' Eglise

## Lavabo en niche

Numéro de dossier : IM02004509  
Date de l'enquête initiale : 1998  
Date(s) de rédaction : 1998  
Cadre de l'étude : inventaire topographique canton de Braine, mobilier et objets religieux  
Degré d'étude : étudié  
Référence du dossier Monument Historique : PM02000265

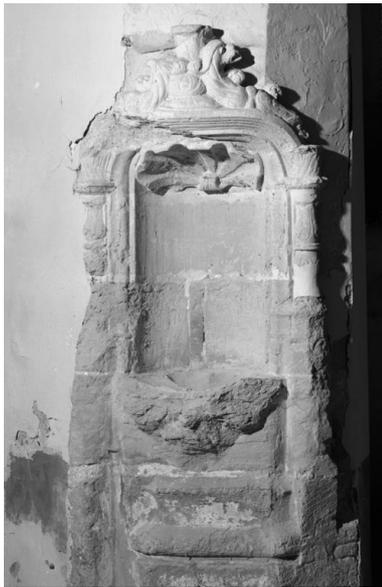
IVR22\_19980201143X

Le lavabo de plan circulaire est formé de 6 éléments assemblés et encastrés dans le pilier nord-est du chœur, à proximité du maître-autel. La niche et les colonnettes qui encadrent le lavabo présentent un décor en haut relief ; tandis que l'arc en panier qui le surmonte est sculpté en bas-relief.

Les colonnettes ont des chapiteaux en acanthe. Une coquille forme la partie intérieure de l'arc couvrant la niche. 2 dauphins adossés couronnent le lavabo.

La partie basse du lavabo, un dauphin (à gauche) et la colonne de gauche sont mutilés. Des traces de polychromie ancienne sont encore visibles par endroit.

Vue générale.

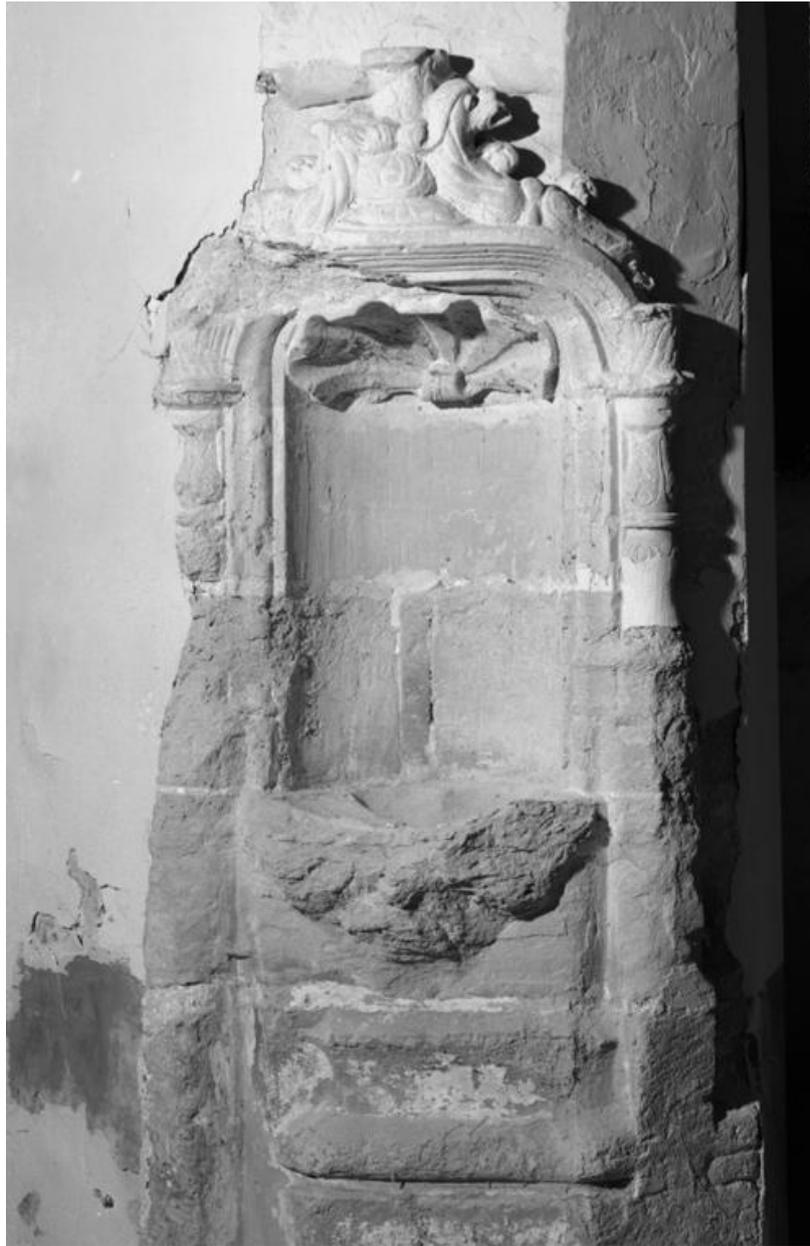
IVR22\_19980201143X

Vue générale.
