Hauts-de-France, Aisne
Craonnelle
rue du Château

Église paroissiale Sainte-Benoîte de Craonnelle

Numéro de dossier : IA02001868
Date de l'enquête initiale : 2003
Date(s) de rédaction : 2003
Cadre de l'étude : patrimoine de la Reconstruction Chemin des Dames
Degré d'étude : étudié

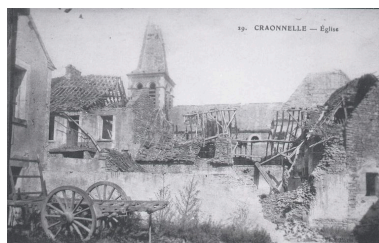
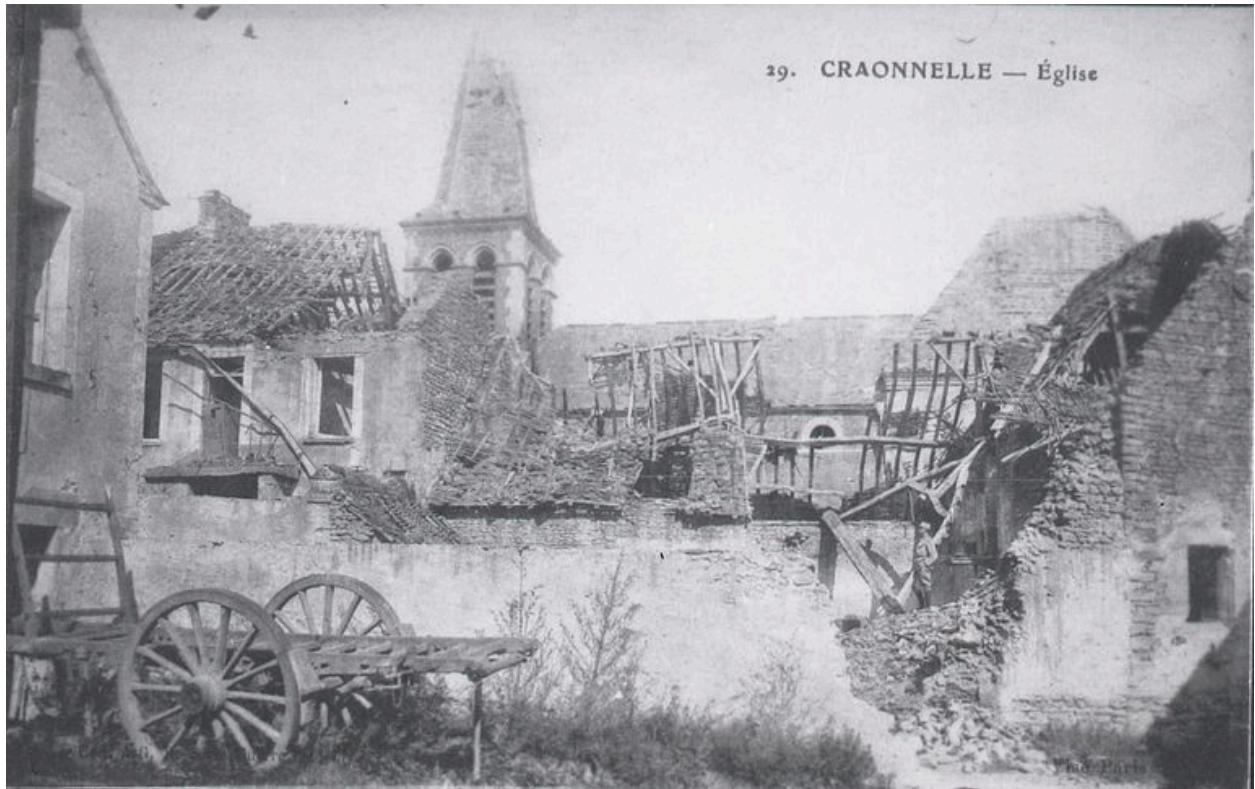
Vue de l'église en ruine en 1917 (AP).
Phot. Inès Guérin
IVR22_20050200723NUCAB

Vue de l'église en ruine en 1917 (AP).

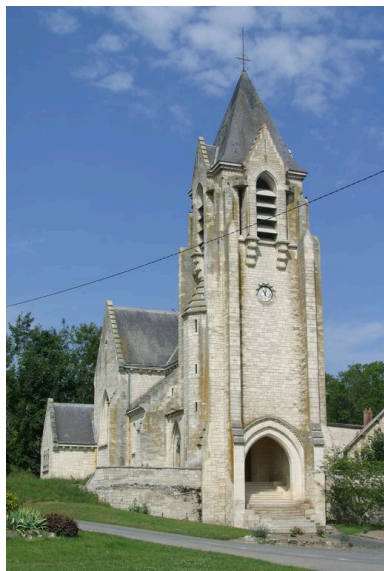
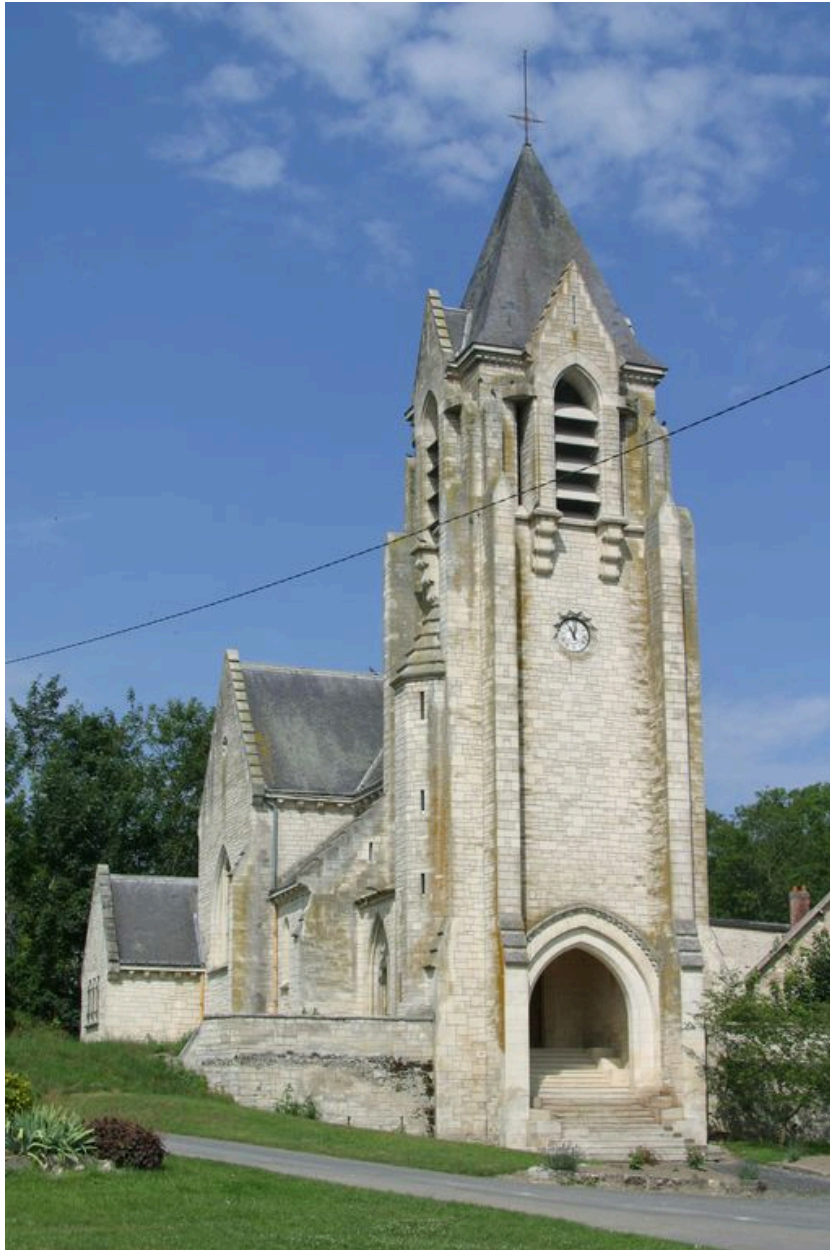
Vue générale.
Phot. Irwin Leullier
IVR22_20030202888NUCA

Vue générale.

Entièrement constitué de pierre de taille d'appareillage irrégulier, l'édifice de plan centré ne comporte qu'une nef unique étroite et peu profonde, un petit transept et un chœur à cinq pans. L'entrée, située sous le clocher, est donc accessible par un escalier qui prend naissance à l'extérieur de l'édifice et se poursuit sous le porche. Une seconde entrée, située sur la face sud du chœur, conçue par l'architecte pour les personnes ne pouvant emprunter les escaliers, est également utilisée pour introduire les cercueils. Les murs sud et nord, supportés par de petits contreforts, sont percés de baies à arc brisé. Le clocher est établi sur une semelle en béton. Le toit en bâtière des croisillons est couvert en ardoise. Le décor extérieur, bien que discret et géométrique, a fait l'objet d'une certaine recherche : en effet, tous les modillons de la corniche sont différents, les bâtières sont en chevron, le tympan cintré du clocher-porche est orné de motifs en pointe de diamant. L'intérieur, dont l'aspect confiné est dû en partie à la faible hauteur des voûtes ainsi qu'aux couleurs chaudes des vitraux, est orné de motifs à chevrons très sobres concentrés aux chapiteaux et sur la frise répondant aux éléments décoratifs extérieurs. Les arcs doubles, en brique cuite recouverte d'enduit, participent de cette massivité. L'espace ramassé de l'église, ajouté à la surélévation du maître-autel, à l'absence de collatéraux et à la situation de la tribune en hauteur permettant d'accueillir la chorale, offre une visibilité parfaite de l'autel à tous les fidèles. Le plafond est recouvert de plâtre, les murs, en moellon dur, sont enduits.

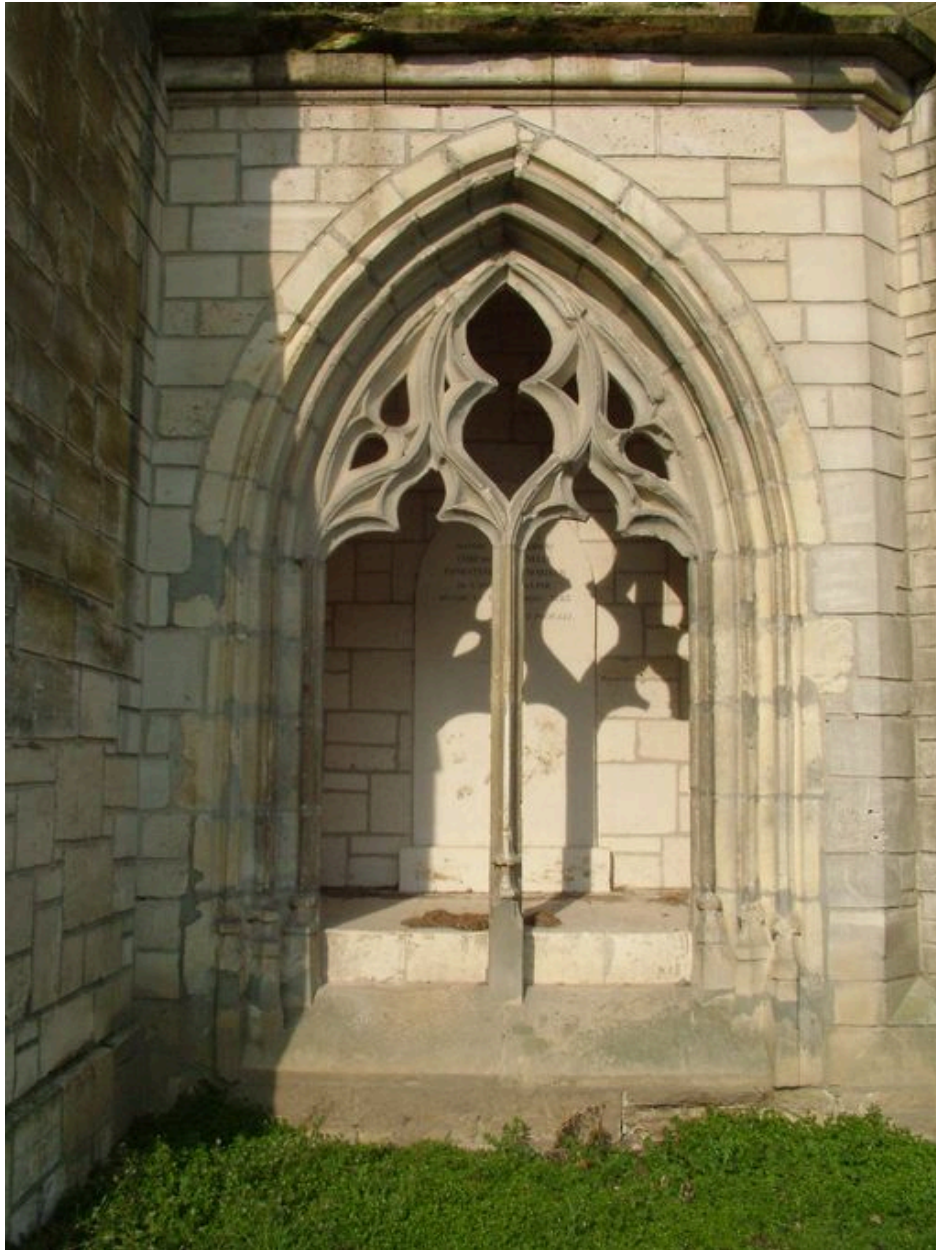
Vue du fenestrage ancien intégré
dans la nouvelle construction.
Phot. Inès Guérin
IVR22_20050200562NUCA

Vue du fenestrage ancien intégré dans la nouvelle construction.

La nouvelle position de l'édifice permet de donner plus d'élévation au clocher et confère une ouverture monumentale à la façade occidentale. Seule une fenêtre à remplages a supporté les bombardements de la Première Guerre mondiale. Elle a été remployée pour éclairer la face sud de l'édifice. Rouen souhaitait la racheter afin de l'intégrer à la reconstruction de la cathédrale. Mais Monestès, en l'incorporant au nouvel édifice, a réussi à sauvegarder ce témoin unique de l'ancienne église.

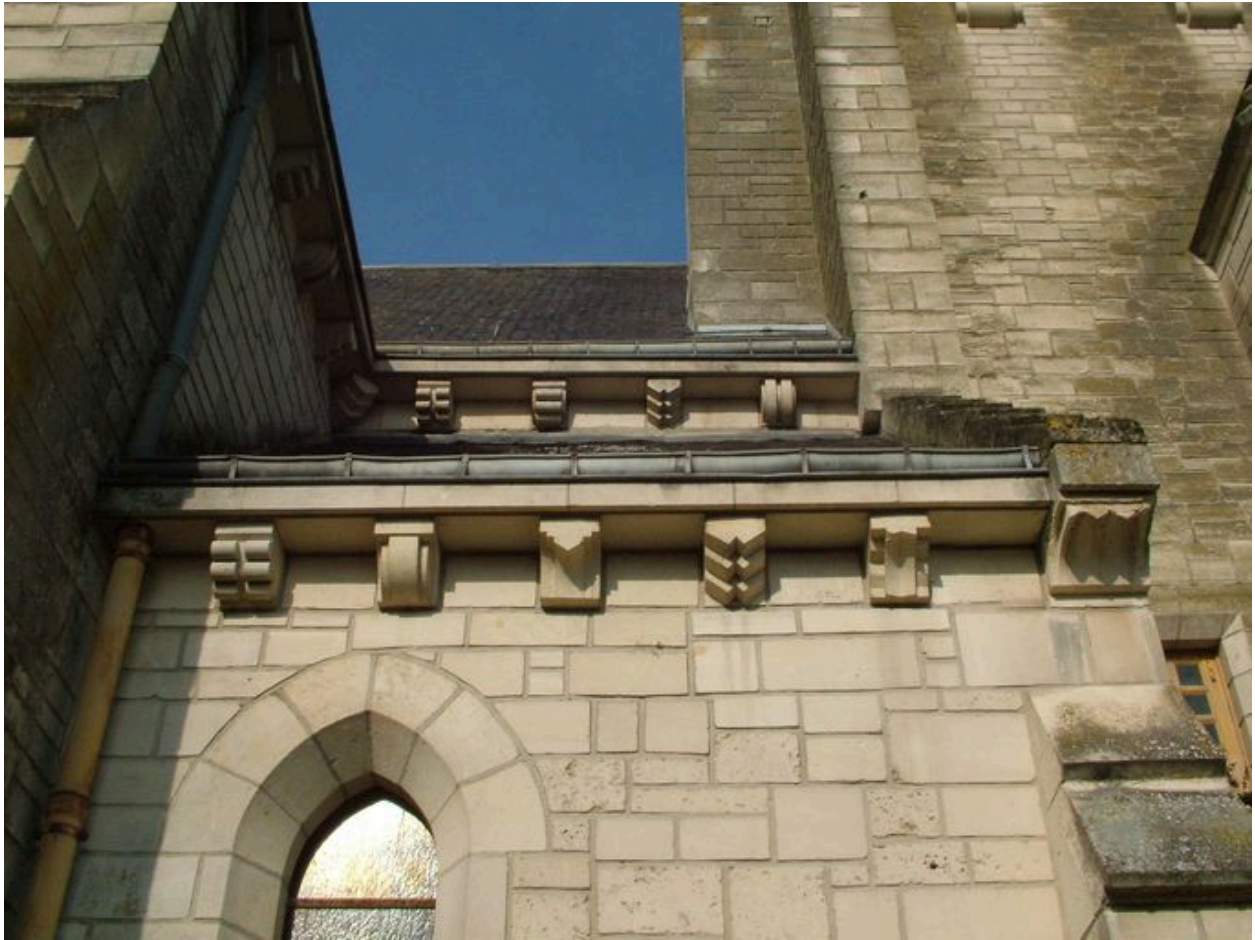
Détail des corbeaux
à décor géométrique.
Phot. Inès Guérin
IVR22_20050200563NUCA

Détail des corbeaux à décor géométrique.
