Hauts-de-France, Oise
Montataire
allée des Marronniers

Château de Montataire

Numéro de dossier : IA60001721
Date de l'enquête initiale : 2008
Date(s) de rédaction : 2008
Cadre de l'étude : patrimoine industriel le bassin creillois
Degré d'étude : étudié

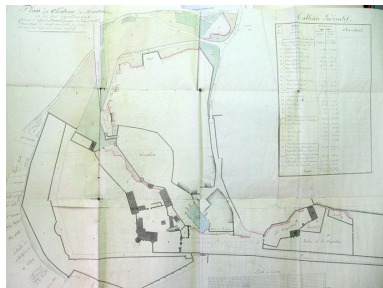
Plan du château de Montataire, 1829 (AC Montataire ; 1S2).

- **Plan du château de Montataire et de ses dépendances, 1829** (AC Montataire ; 1S2).
- **Plan du château de Montataire et de ses dépendances**. Dess, coul, sans échelle, sans auteur, 1829 (AC Montataire ; 1S2).
- **[Le château de Montataire, d'après une gravure de 1856]**. Dess, n. et b., non daté (AC Montataire ; fonds local).

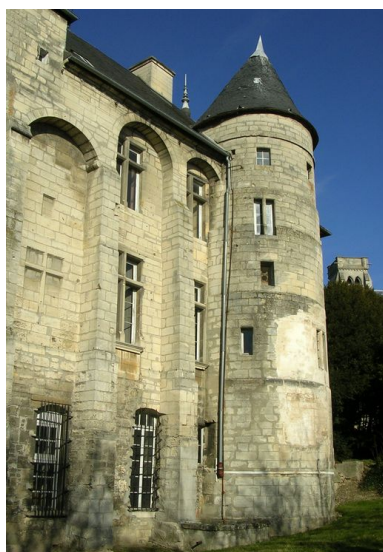
Tour sud-est du château.

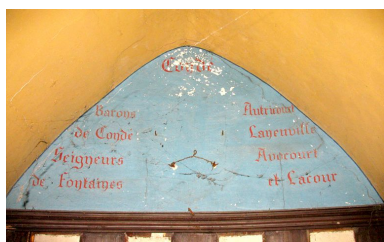
Inscription dans la tour sud-ouest sur la famille de Condé.
Phot. Clarisse Lorieux
IVR22_20086005182NUCA

Inscription dans la tour sud-ouest sur la famille de Condé.

Peintures : Au premier étage de la tour sud-ouest sont peintes plusieurs scènes historiées (chevaliers, Vierge à l'enfant) portant sur les quartiers de la voûte les inscriptions suivantes : "Pierre, Guillelm, Yvo, MCCIII" ; "Dieu soit en ayde/ Notre dame du mont" ; "Robert sire de Montathere MCLXXVII" ; "Jehan sire de Montathere MCCLXIII". La tour d'angle porte un décor armorié avec les noms des familles propriétaires du château : les Bourbon, les Madaillan, les Châtillon, les Bussy-Rabutin, les Massillon, les Lorbehaye, les Condé et le "Roy" (Henri IV qui séjourna au château). Papiers peints : Une dizaine motifs de papiers peints ont été relevés sur l'ensemble du château. Les motifs d'oiseaux exotiques dominent. Les motifs floraux et géométriques sont également bien représentés.

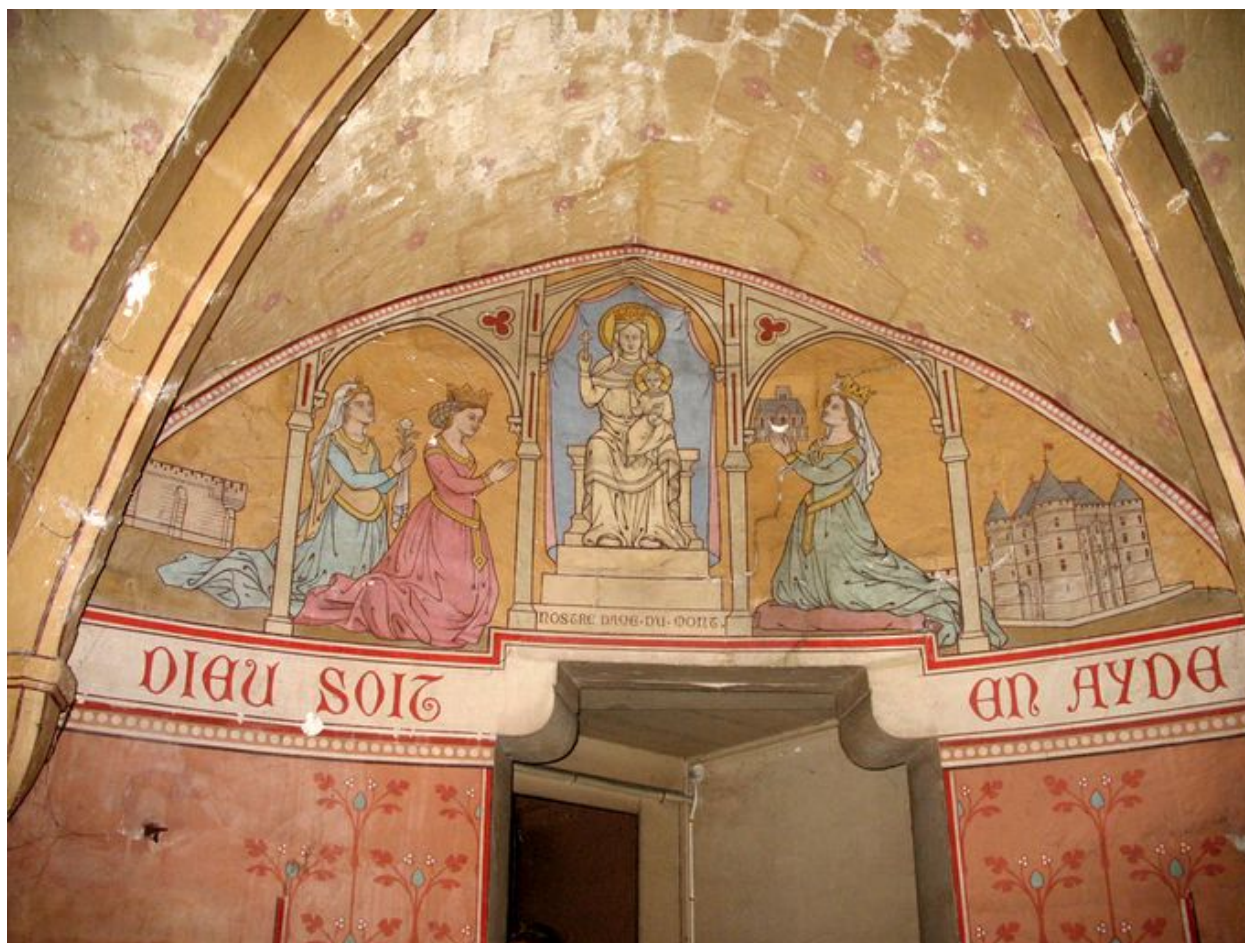
Peinture de la Notre-Dame du Mont dans une des tours du château. A droite on distingue le château de Montataire avant son agrandissement.
