Hauts-de-France, Oise
Montataire
allée des Marronniers

Château de Montataire

Numéro de dossier : IA60001721
Date de l'enquête initiale : 2008
Date(s) de rédaction : 2008
Cadre de l'étude : patrimoine industriel le bassin creillois
Degré d'étude : étudié

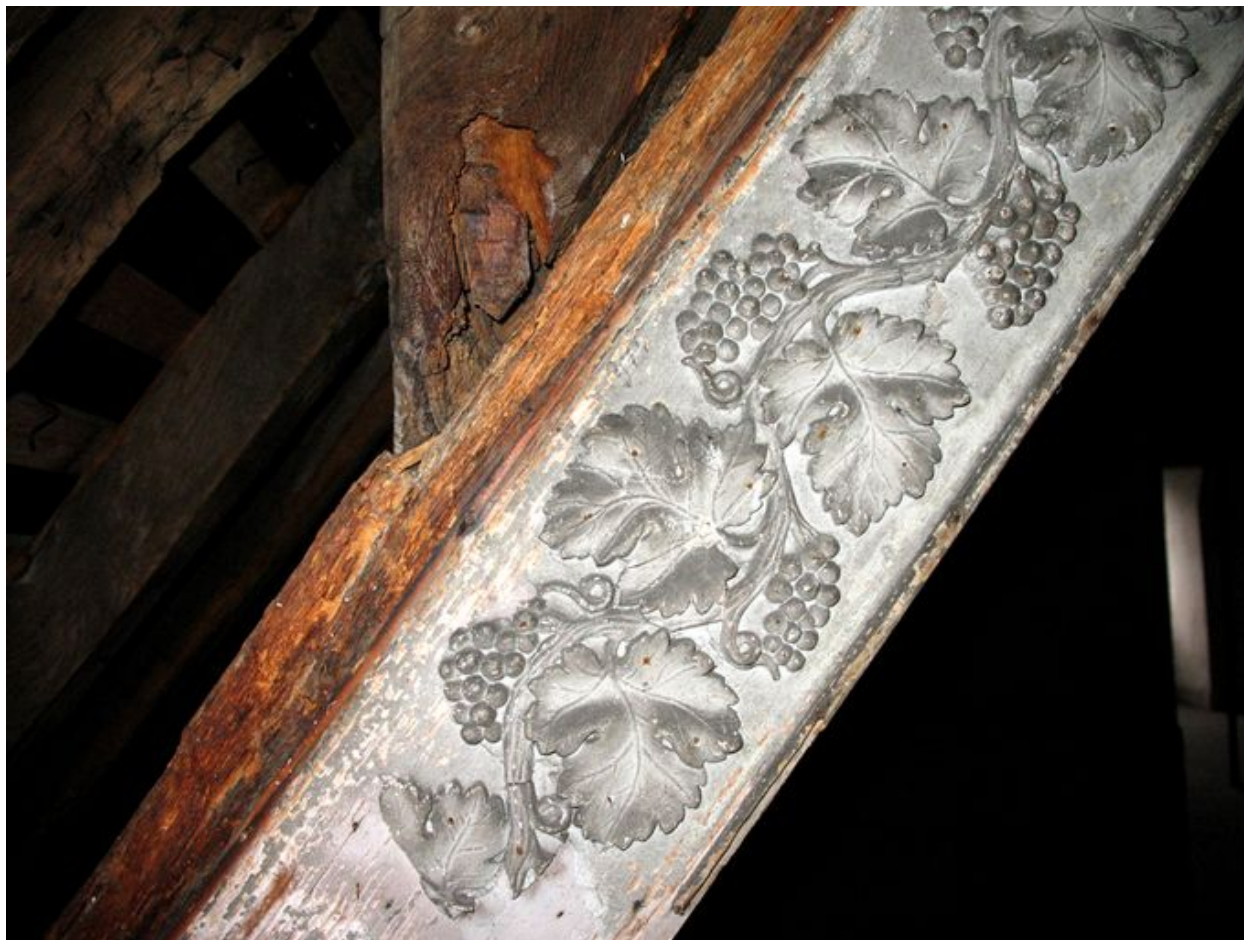
Linçoir de la charpente des combles sculpté de feuilles de vignes et de grappes de raisin.
Phot. Clarisse Lorieux
IVR22_20086005183NUCA

Linçoir de la charpente des combles sculpté de feuilles de vignes et de grappes de raisin.

plusieurs salles de réception dont une avec une cheminée engagée décorée sur l'entablement d'une peinture représentant vraisemblablement le château de Clermont (Oise). Les étages supérieurs sont desservis par un escalier en bois. Les tours présentent un décor peint historié et armorié. Il subsiste dans les combles des éléments de décors intéressants : papiers peints avec un décor d'oiseaux et des motifs floraux et végétaux, pièces obliques de la charpente en bois sculptées d'un motif de feuilles de vignes et de grappes de raisin.
