# Les lavoirs reconstruits sur le Chemin des Dames, après la première guerre mondiale

Cadre de l'étude : patrimoine de la Reconstruction Chemin des Dames

Dénomination : lavoir

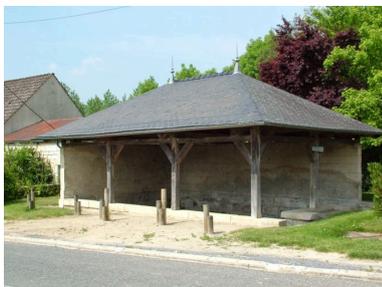
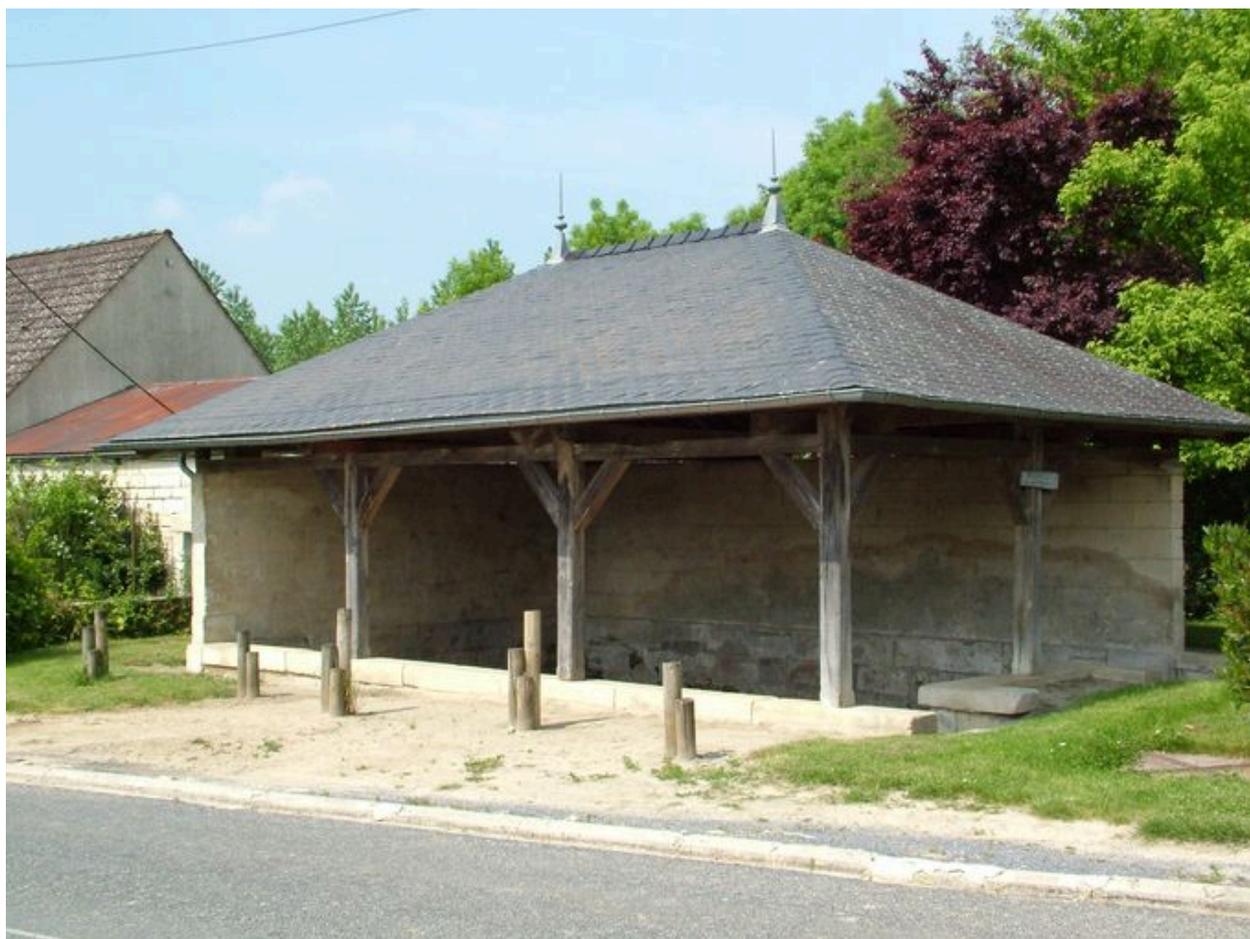
IVR22\_20030202389NUCA

Vue générale du lavoir  
de Colligis-Crandelain.

Vue générale du lavoir de Colligis-Crandelain.

Le lavoir peut être légèrement isolé du village (Chermizy-Ailles) ou intégré à l'espace urbain (Colligis, Oulches-la-Vallée Foulon). Il présente généralement deux murs pleins (Colligis) et un pilier en bois à l'angle afin de maintenir la toiture ; le seul lavoir à quatre murs est visible à Vassogne. Un seul exemple à impluvium est localisé sur la commune de Chermizy-Ailles. Le bassin est toujours en contrebas du sol. Aucun décor n'en agrémente l'architecture.
