Hauts-de-France, Aisne  
Saint-Quentin  
Ancienne collégiale royale, actuellement basilique Saint-Quentin

## **Haut-relief (décor d'architecture, décor intérieur) : Dieu le Père adoré par deux anges, Adam et Eve après la faute, l'Arbre de Jessé**

Numéro de dossier : IM02004615  
Date de l'enquête initiale : 2008  
Date(s) de rédaction : 2008  
Cadre de l'étude : enquête thématique régionale la basilique de Saint-Quentin  
Degré d'étude : étudié  
Référence du dossier Monument Historique : PM02001084

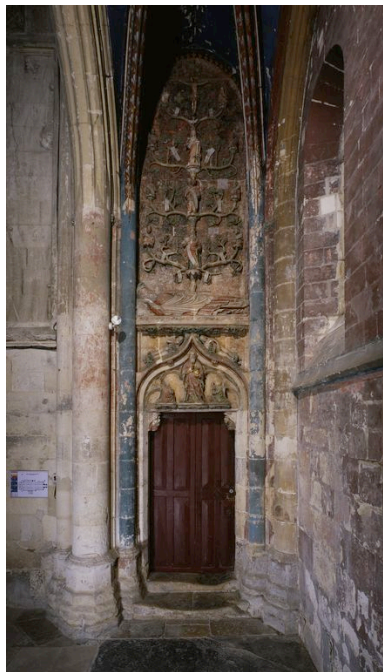
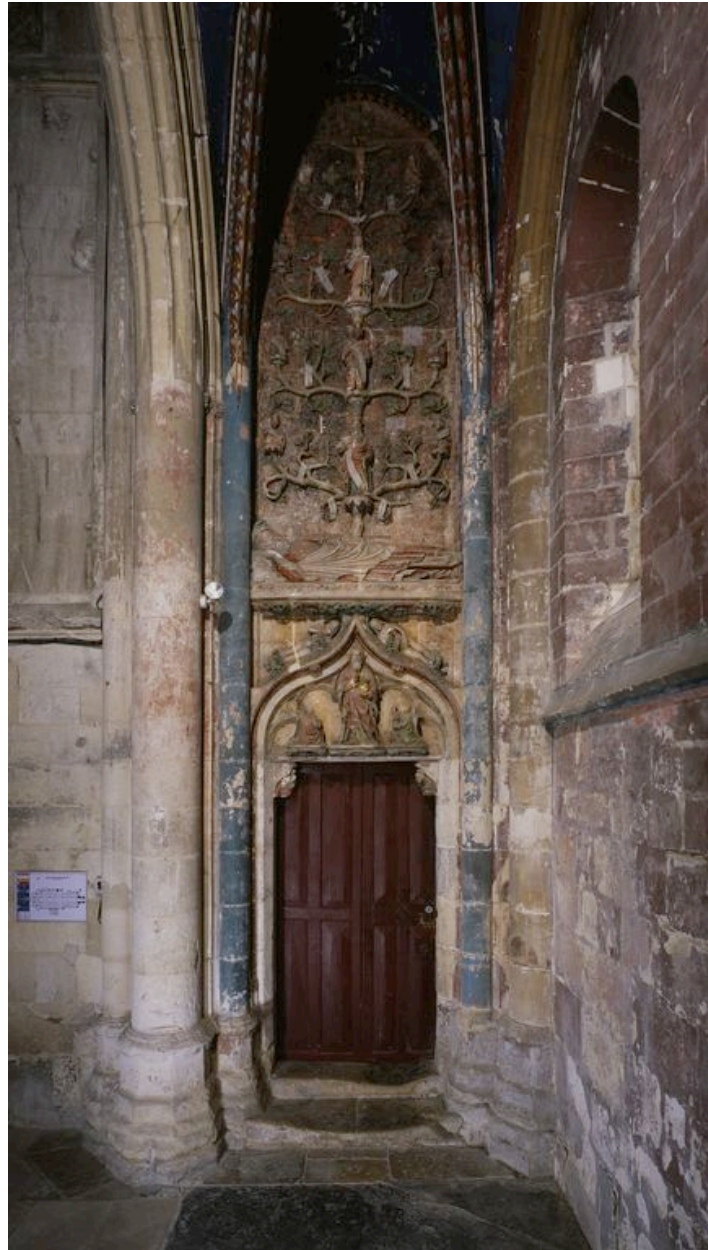
Vue générale, avant restauration.  
Phot. Thierry Lefébure  
IVR22\_20010202824PA

Vue générale, avant restauration.

Les reliefs ont été volontairement mutilés en 1793, perdant alors toutes les têtes. La chapelle a été complètement repeinte en 1858, puis l'arbre de Jessé a été restauré vers 1891. C'est sans doute à ce moment que les têtes ont été recrées ex nihilo, dans le style des 15e ou 16e siècles. La disparition de la tête des anges thuriféraires et de celle d'un prophète sur un corbeau de la porte est une conséquence de la Première Guerre mondiale. L'oeuvre a été récemment restaurée (2004), par l'entreprise ARCOA de Montesson.

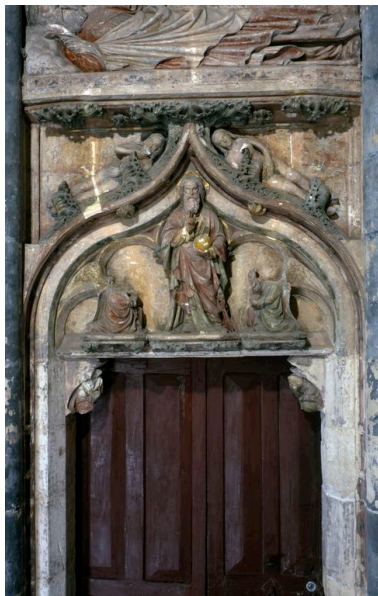
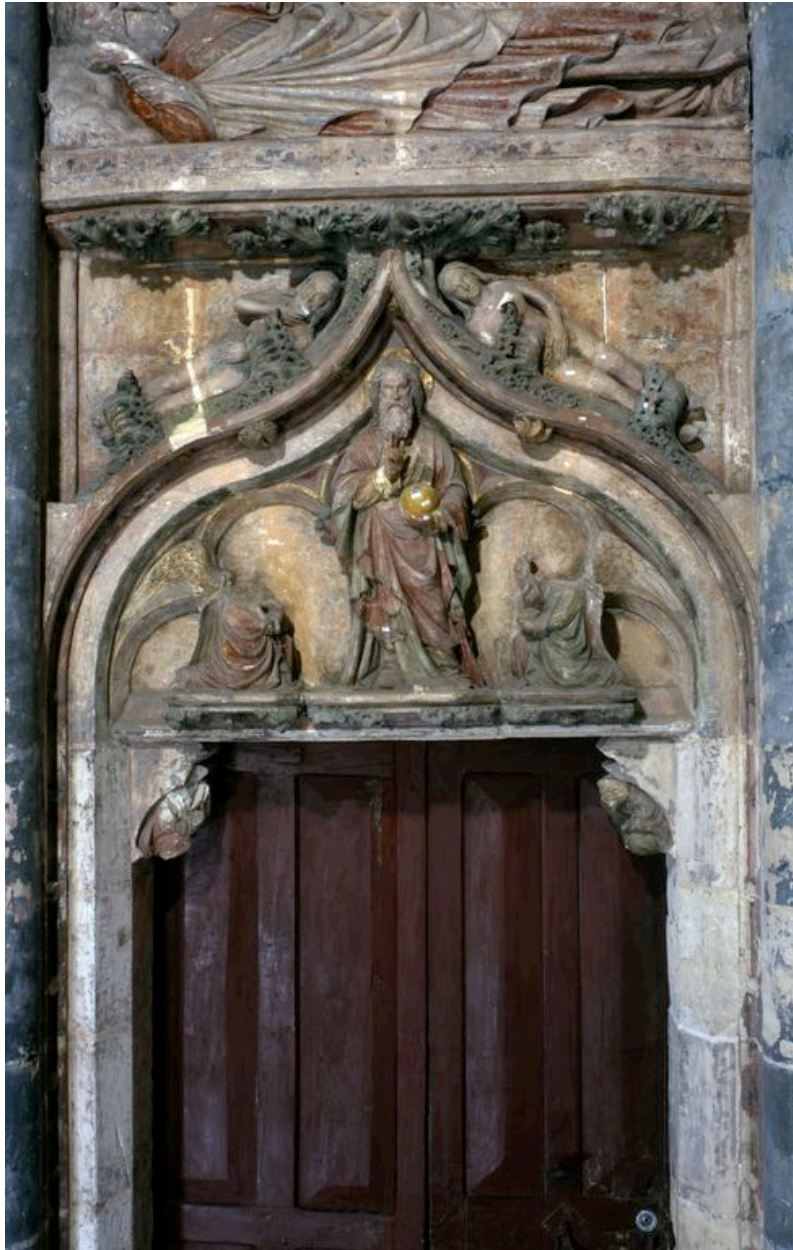
Vue de la partie inférieure du relief (Dieu le Père, Adam et Eve), avant restauration.  
Phot. Thierry Lefébure  
IVR22\_20010202831XA

Vue de la partie inférieure du relief (Dieu le Père, Adam et Eve), avant restauration.

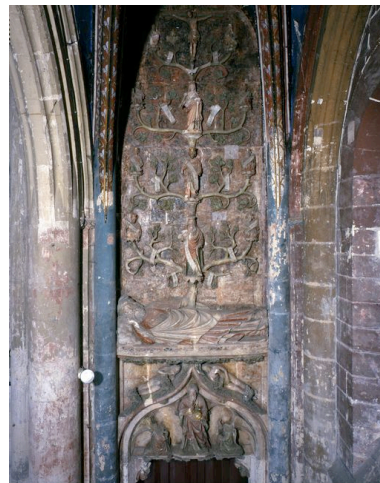
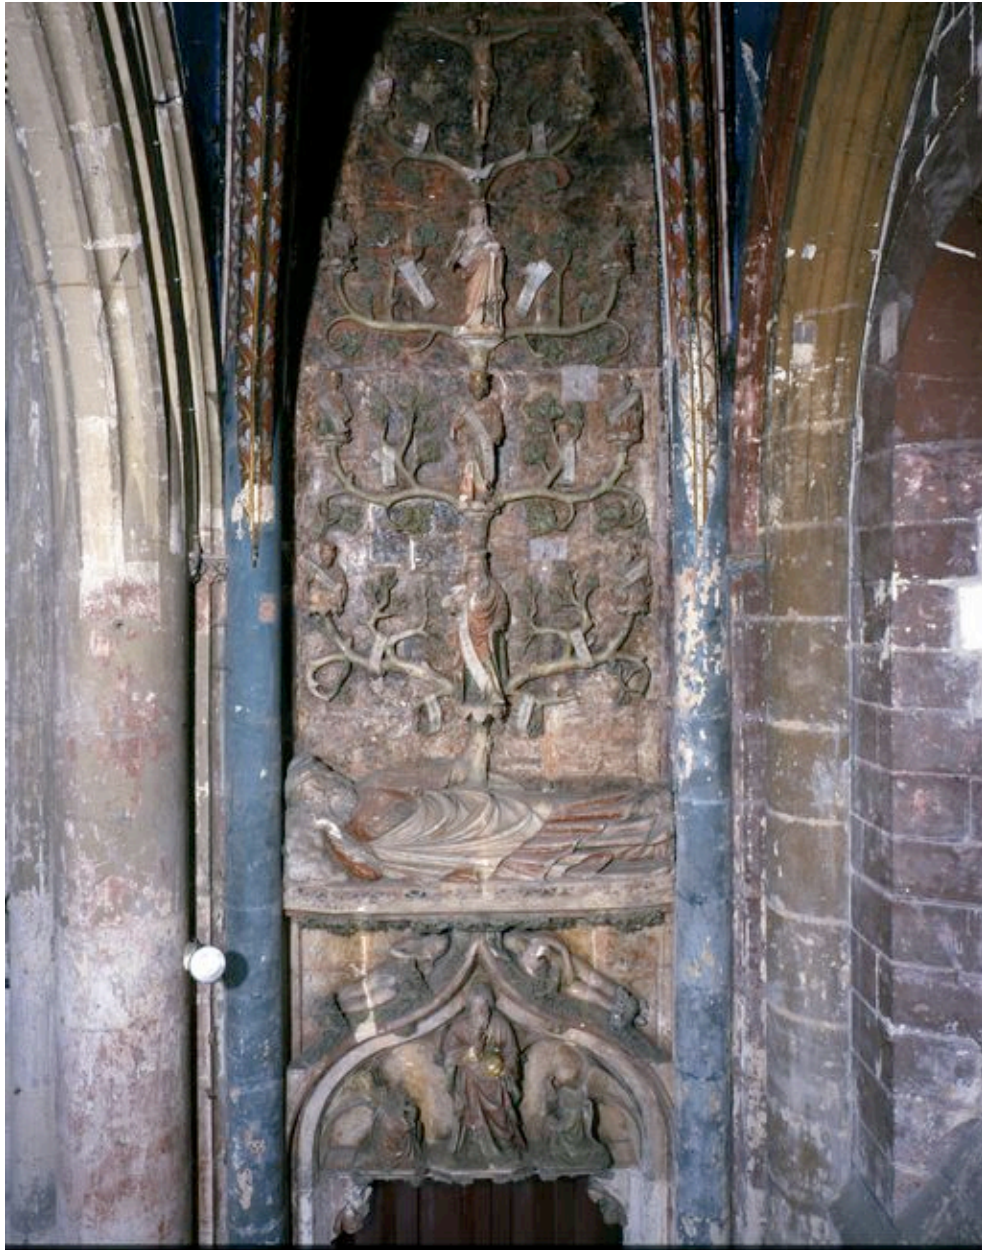
Vue de l'arbre de Jessé, avant restauration.  
Phot. Thierry Lefébure  
IVR22\_20010202825VA

Vue de l'arbre de Jessé, avant restauration.

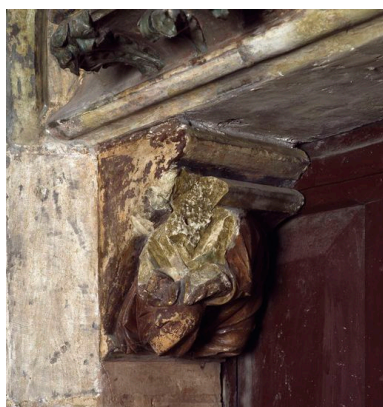
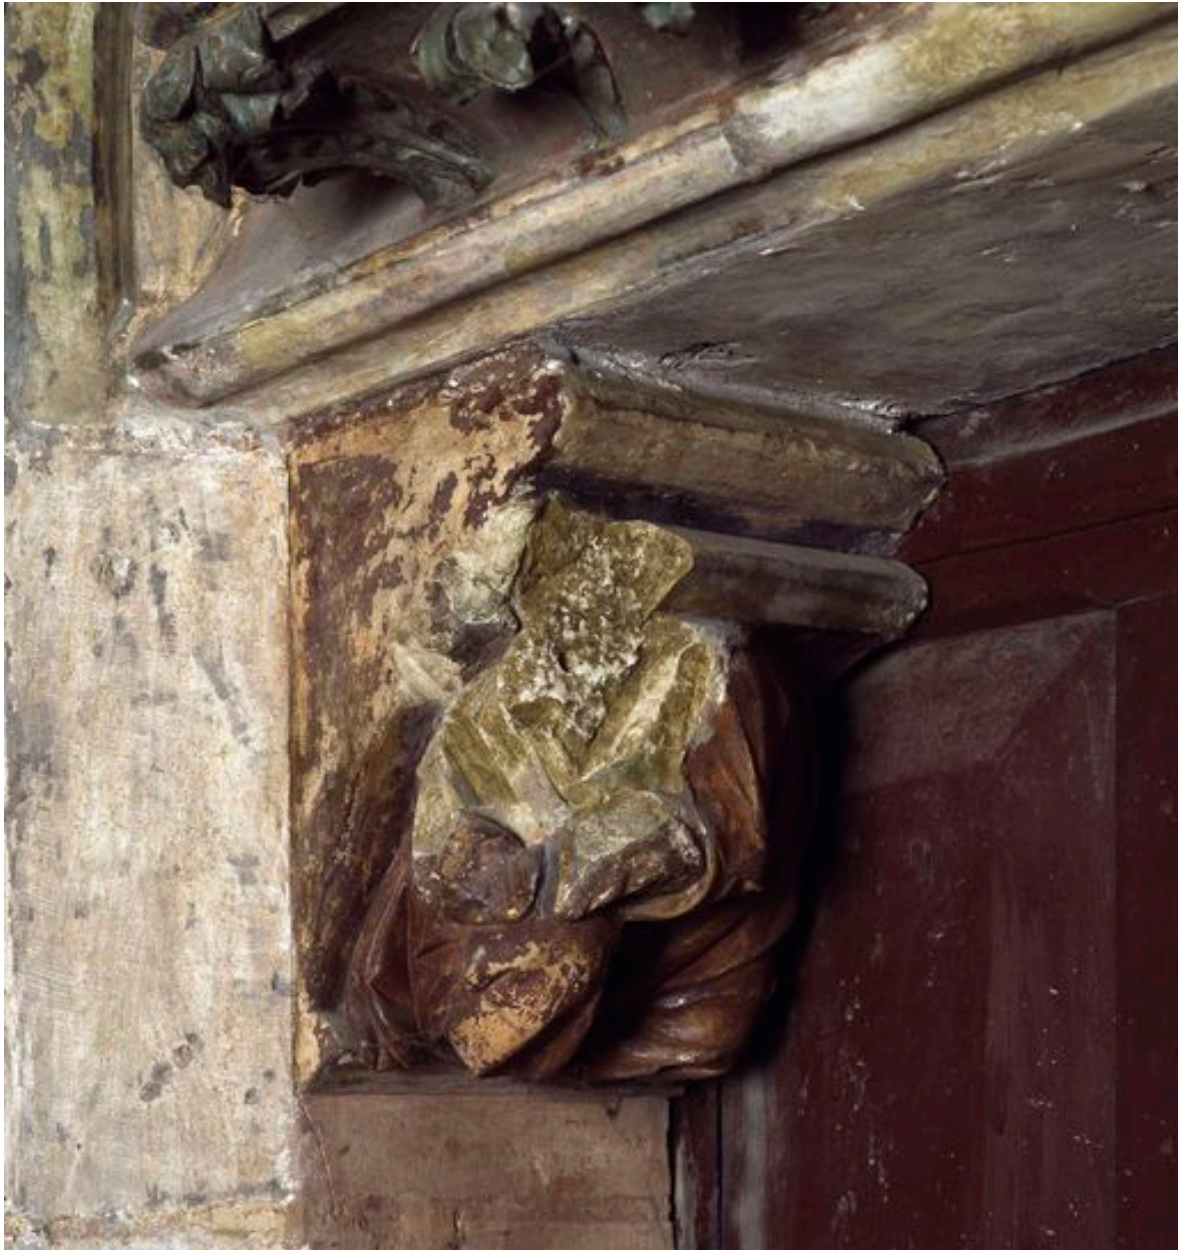
Décor du corbeau gauche, après restauration.  
Phot. Thierry Lefébure  
IVR22\_20090200400XA

Décor du corbeau gauche, après restauration.

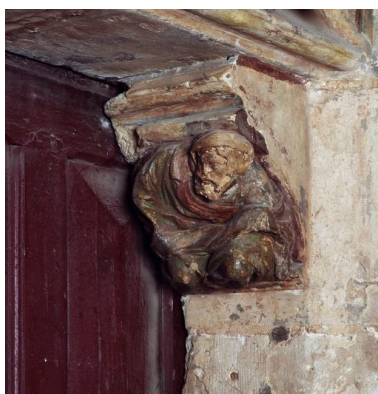
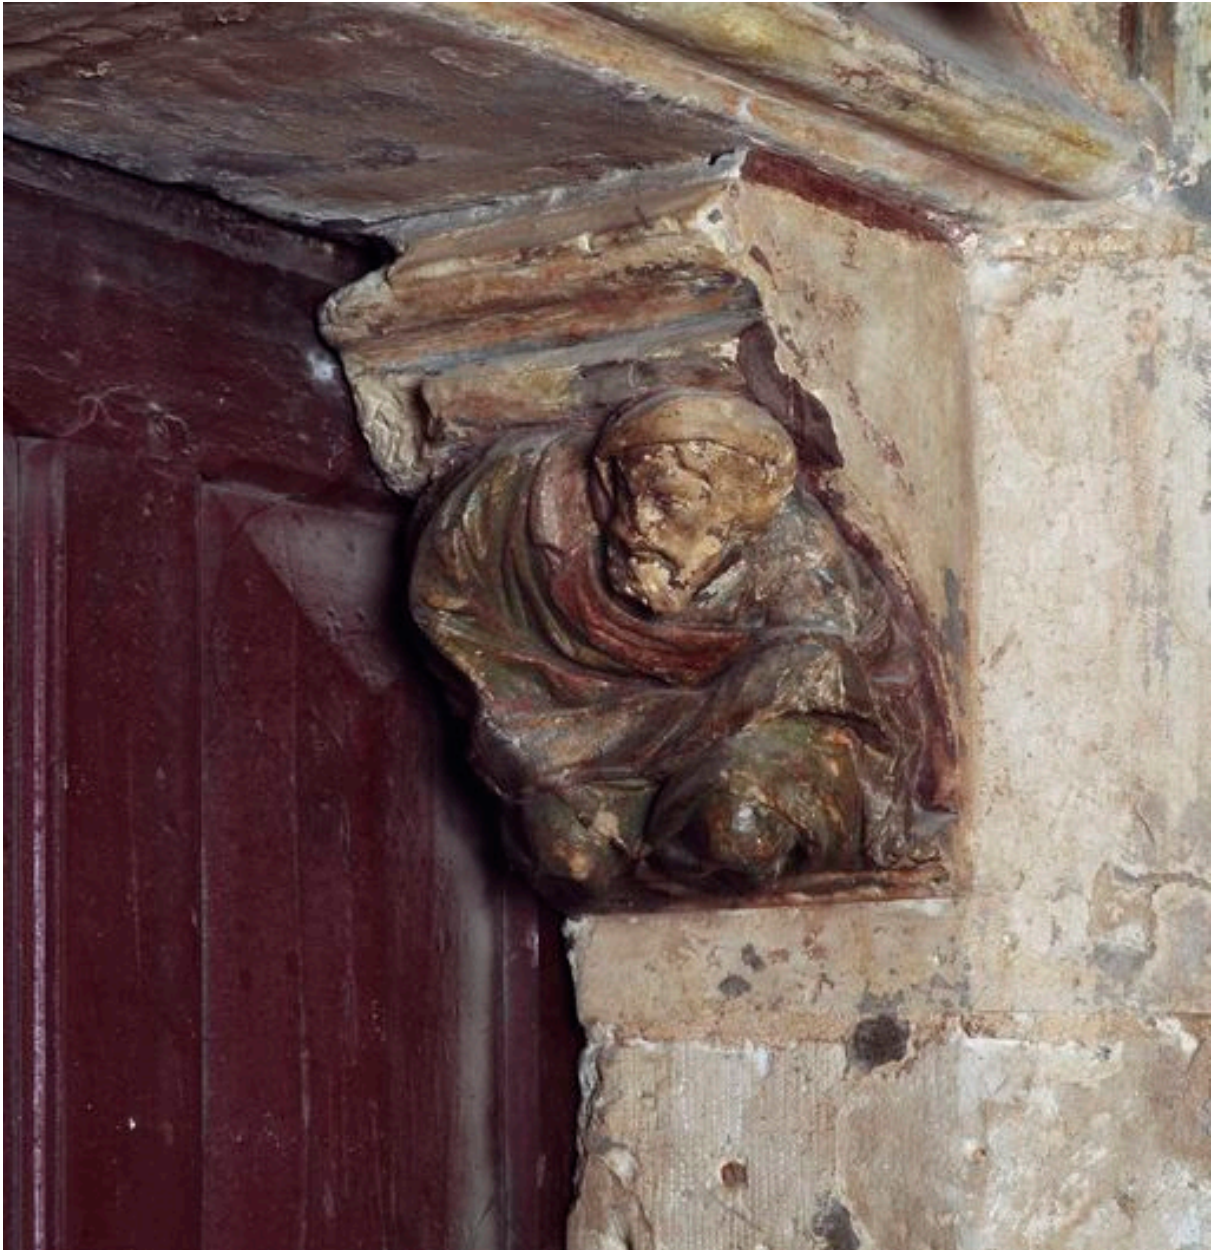
Décor du corbeau droit, après restauration.  
Phot. Thierry Lefébure  
IVR22\_20090200401XA

Décor du corbeau droit, après restauration.

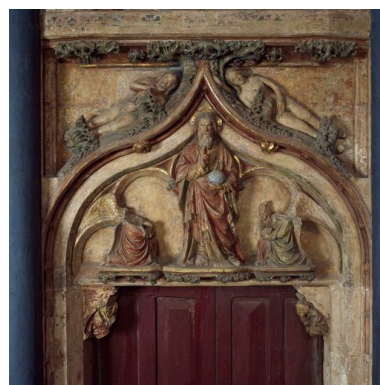
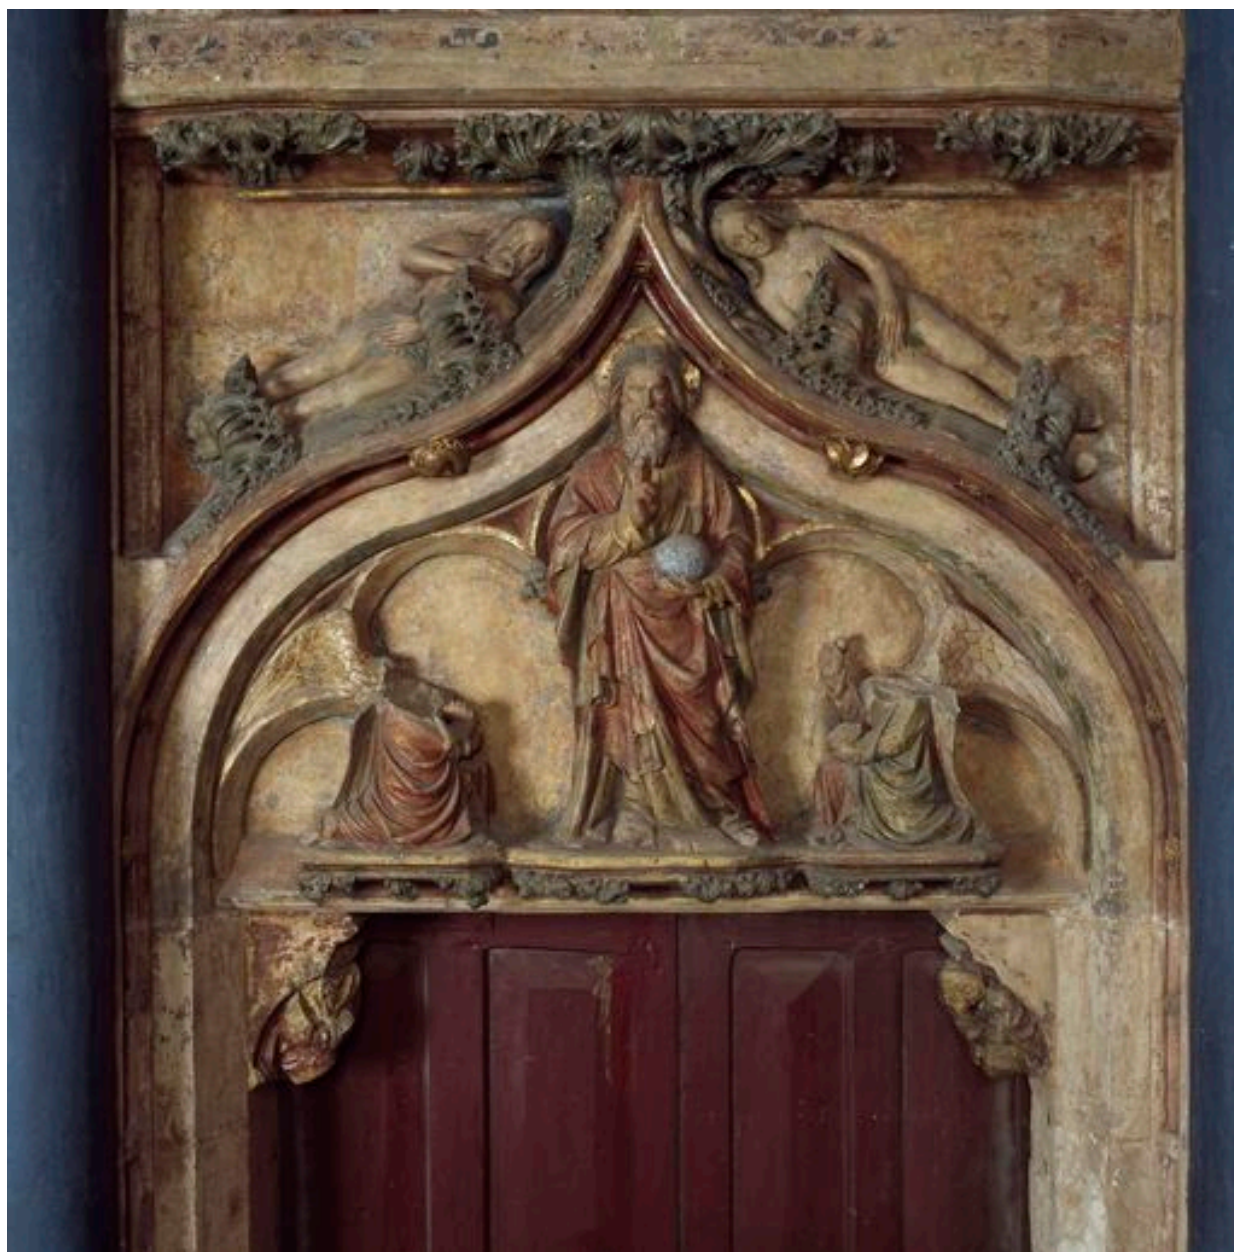
Décor du tympan de la porte, après restauration.  
Phot. Thierry Lefébure  
IVR22\_20090200399XA

Décor du tympan de la porte, après restauration.

Le tympan de la porte est orné au centre de la représentation de Dieu le Père, debout et de face, tenant un globe de la main gauche (la terre ou l'univers) et bénissant de la main droite. Il est surmonté du soleil et de la lune. Il est encadré par deux anges thuriféraires, agenouillés de profil. Les anges balançaient l'encensoir de la main droite et tenaient la navette à encens de la main gauche. Les trois personnages sont sur des socles soulignés d'un épais feuillage de style flamboyant. Le tympan repose sur deux corbeaux ornés chacun d'une figure masculine accroupie ou assise, enveloppée d'un manteau. Le personnage barbu du corbeau droit semble avoir un phylactère déroulé devant lui. Il s'agit probablement de prophètes. Le tympan affecte la forme d'un arc en accolade, dans lequel est inscrit un arc polylobé. L'accolade de l'arc est bordée par la représentation du tronc d'un arbre, séparé en deux. Contre la partie droite du tronc, est allongée Eve, nue, sa main droite masquant sa poitrine, et sa main gauche maintenant une grande feuille de figuier sur le bas de son ventre. Le serpent est encore enroulé dans l'arbre. Les deux têtes visibles dans l'arbre, au-dessus du visage d'Eve, appartiennent au serpent tentateur : une tête d'homme, séduisante, et une tête monstrueuse. Contre la partie gauche du tronc, Adam couvre sa nudité avec une feuille de figuier qu'il appuie de la main gauche, et il tient son menton de la main droite. Au-dessus, s'élève un Arbre de Jessé. Jessé est allongé de trois-quarts et endormi. Il est barbu et coiffé d'un bonnet. De la main gauche, il tient le tronc de l'arbre qui jaillit de son flanc. De ce tronc, partent des branches sur quatre niveaux superposés. A chaque niveau, l'axe de l'arbre est marqué par un personnage en pied. Aux extrémités des branches, des personnages à mi-corps sortent de corolles. Ces hommes barbus et couronnés présentent des phylactères où leur nom est inscrit. Il s'agit des rois de Juda, descendants du roi David, fils de Jessé, et ancêtres du Christ, d'après la généalogie de ce dernier présentée au commencement de l'Evangile selon saint Matthieu (Matthieu I, 1-18). Faute de place, des phylactères accrochés à des rameaux et porteurs de noms évoquent certains rois qui n'ont pu être représentés. La plupart des rois sont stéréotypés. Néanmoins, le roi David s'en distingue par la présence de sa harpe. Comme sur la plupart des Arbres de Jessé, la Vierge est présente dans la partie supérieure. Elle est ici couronnée et tient un lys à la main droite. Elle est surmontée de la colombe du Saint-Esprit. Les mutilations que la Vierge a subies en 1793 ne permettent pas de dire si elle portait l'Enfant Jésus, sur son avant-bras gauche. C'est néanmoins vraisemblable si l'on compare avec de nombreux Arbres de Jessé conservés, au sommet desquels culmine une Vierge à l'Enfant. Néanmoins, à Saint-Quentin, l'Arbre de Jessé est surmonté, non par une Vierge à l'Enfant, mais par un Christ en croix, dont le bois de la croix est un prolongement du tronc de l'arbre sortant de Jessé. Bien loin d'illustrer uniquement la généalogie du Christ, l'ensemble du relief de Saint-Quentin est une représentation en raccourci de la faute originelle et de son rachat. Il réunit et oppose "l'arbre de la faute" et "l'arbre de la Croix", Eve et

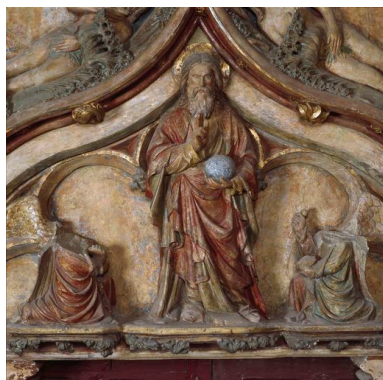
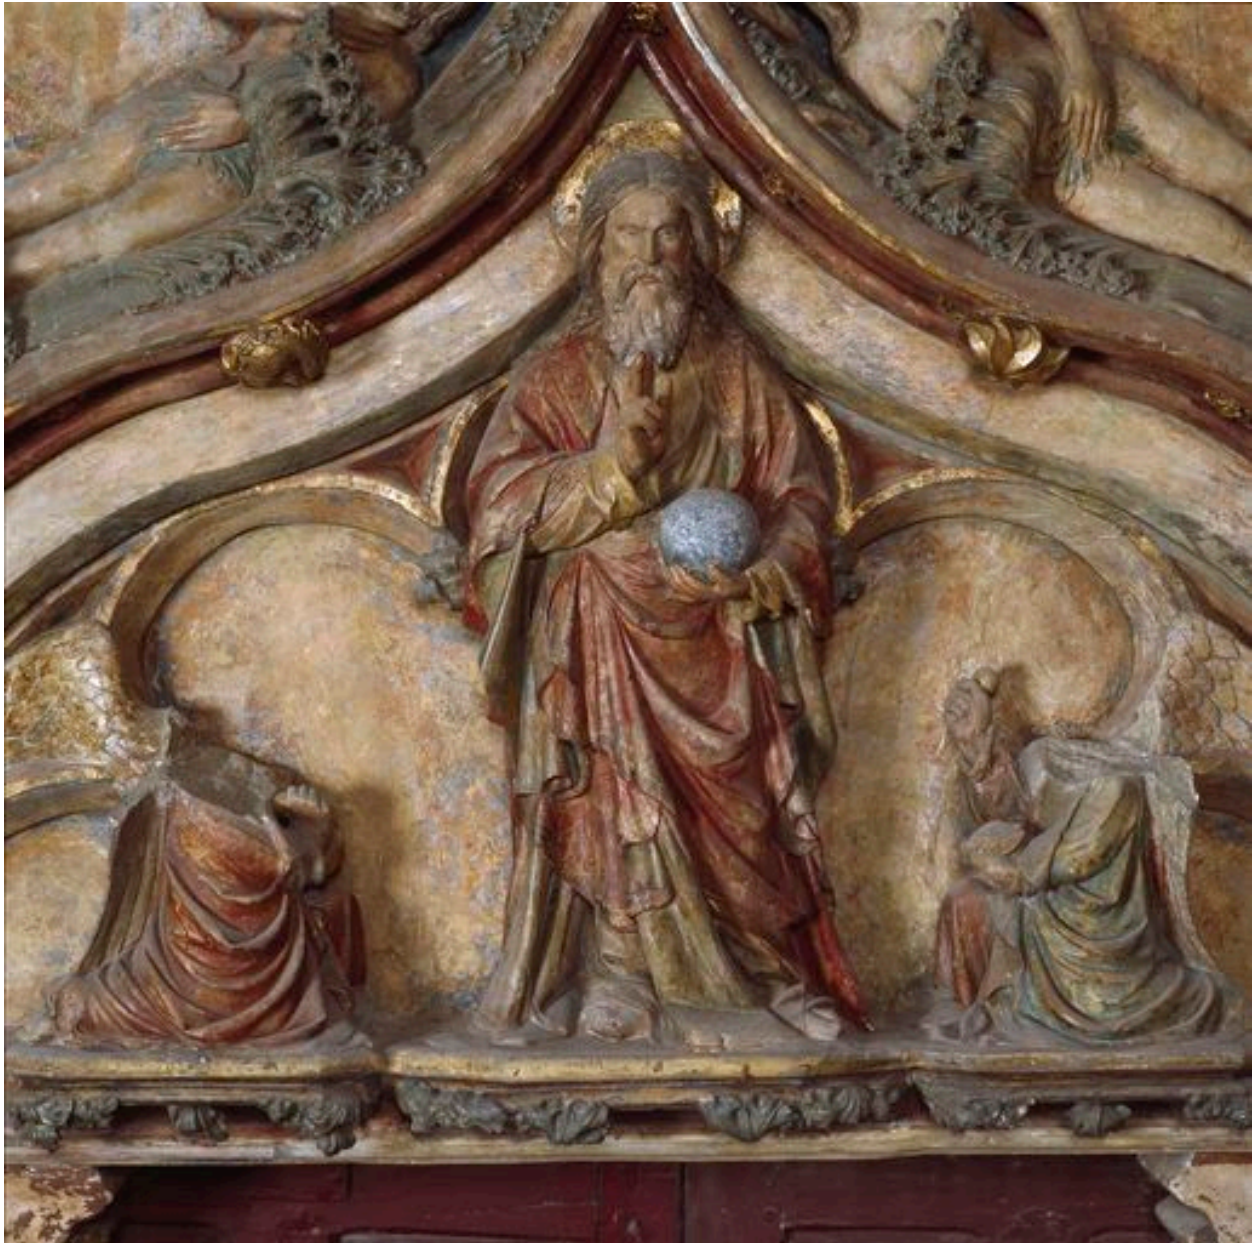
Décor du tympan de la porte, après restauration : Dieu le Père.  
Phot. Thierry Lefébure  
IVR22\_20090200403XA

Décor du tympan de la porte, après restauration : Dieu le Père.

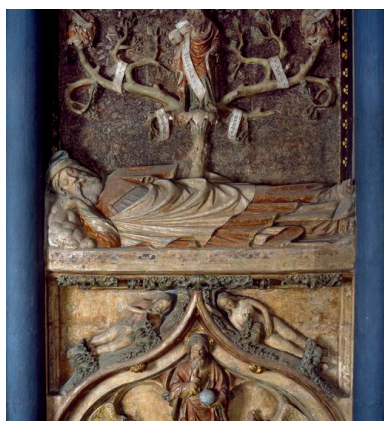
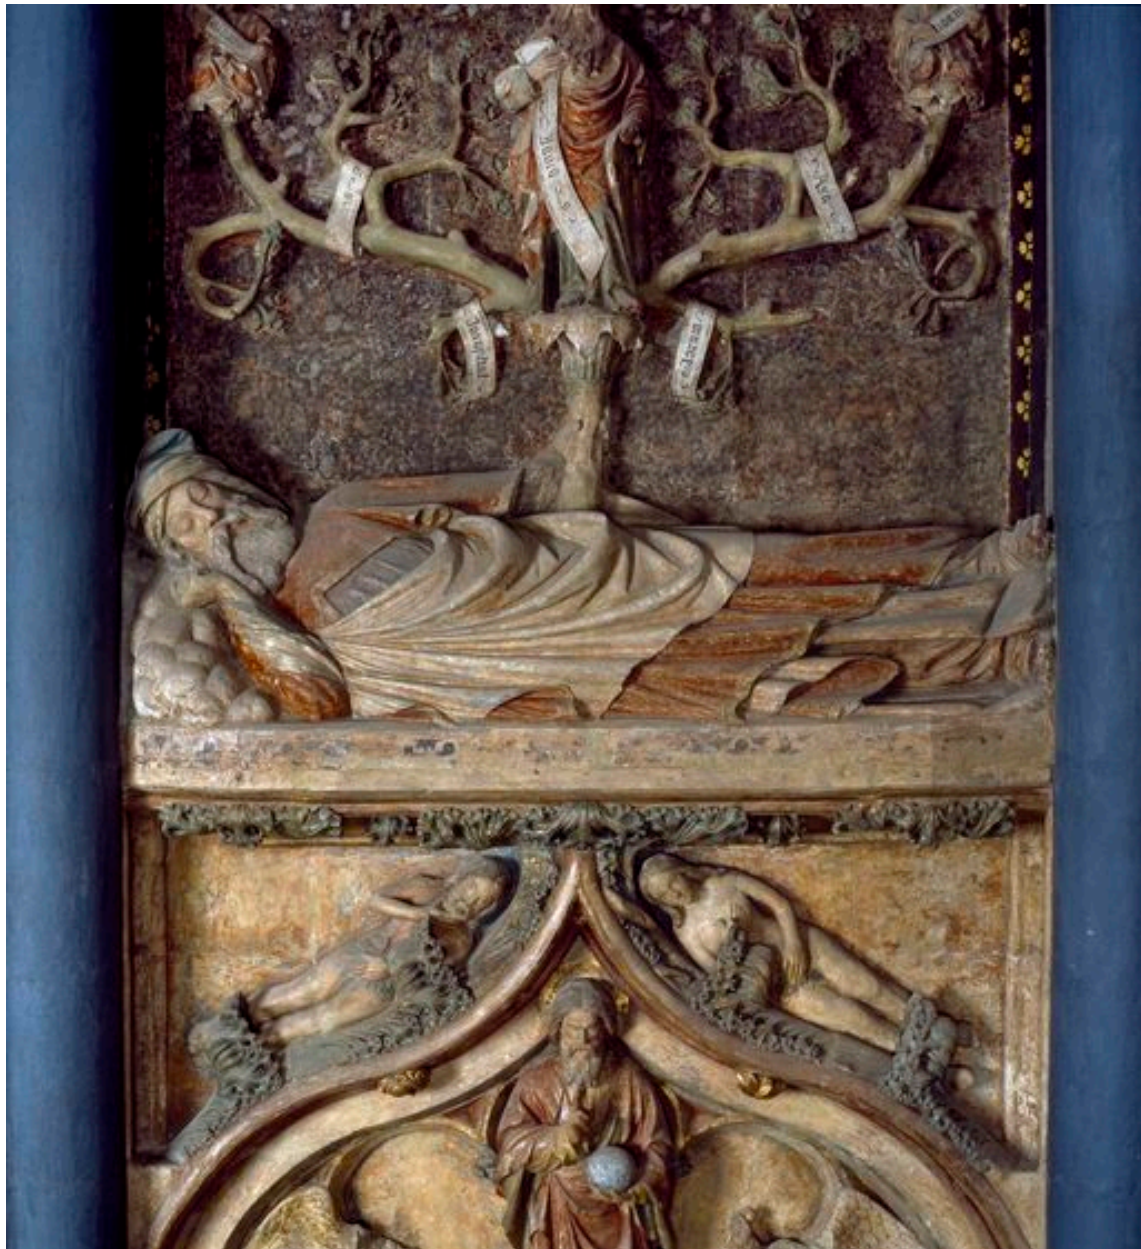
Détail de l'Arbre de Jessé, après restauration : Jessé endormi.

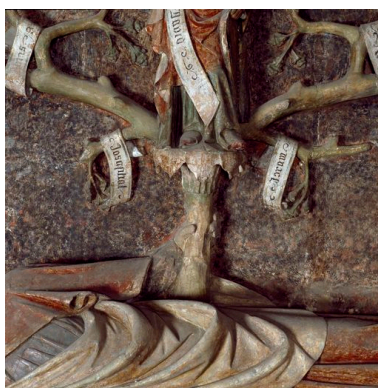
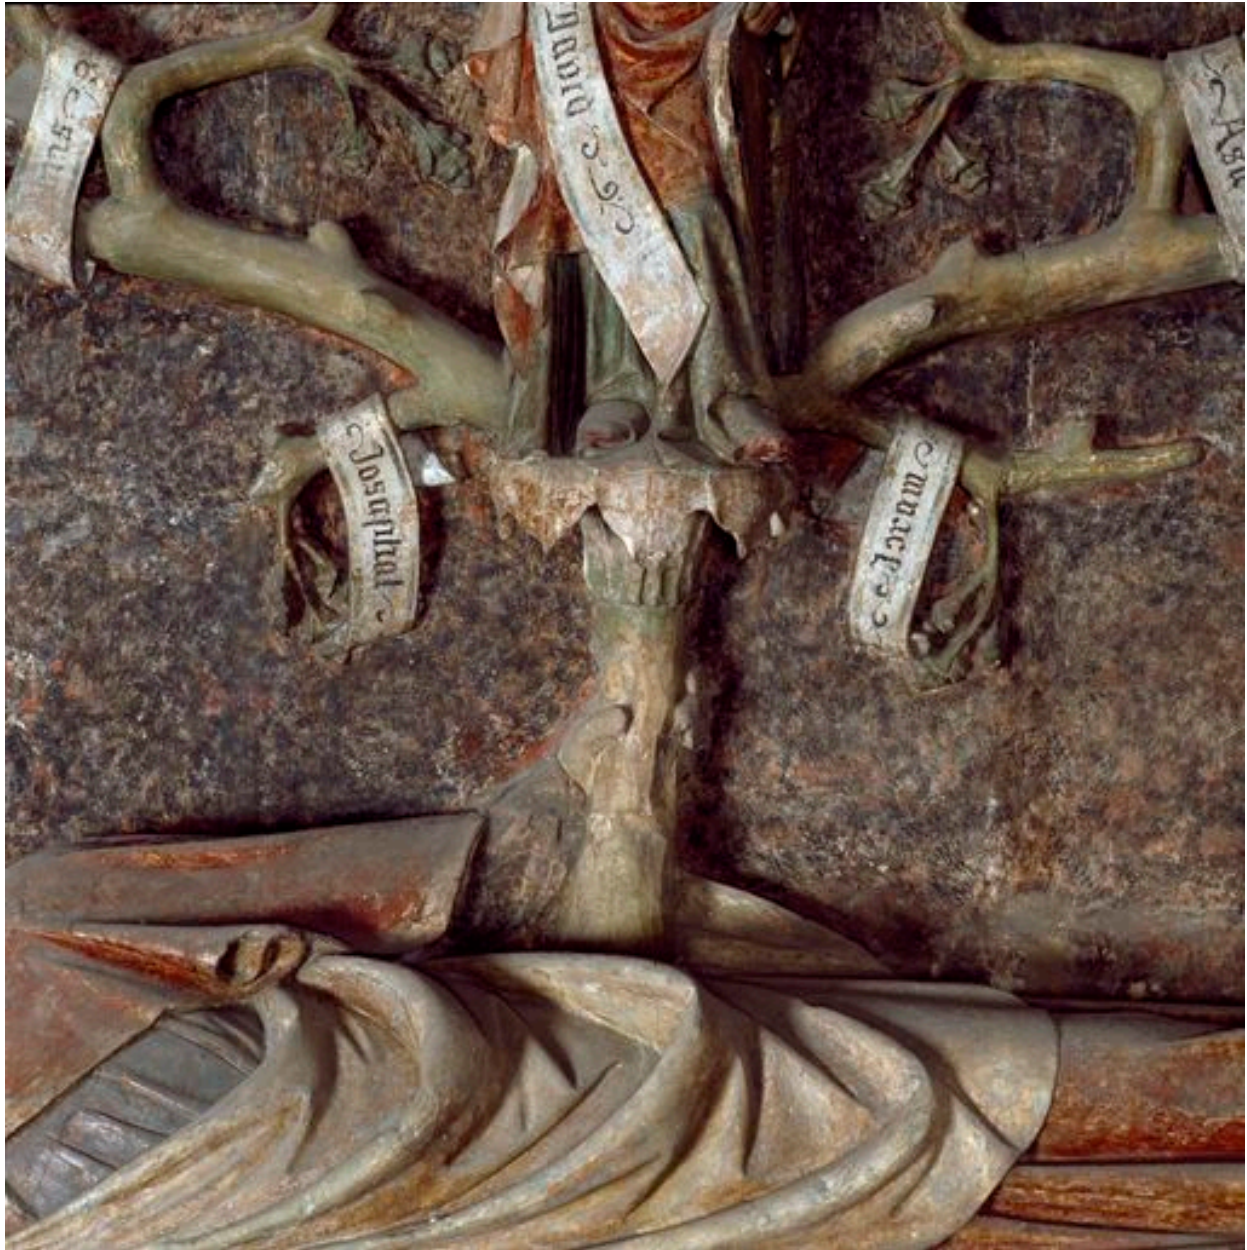
Détail de l'Arbre de Jessé, après restauration : l'arbre sortant du flanc de Jessé.

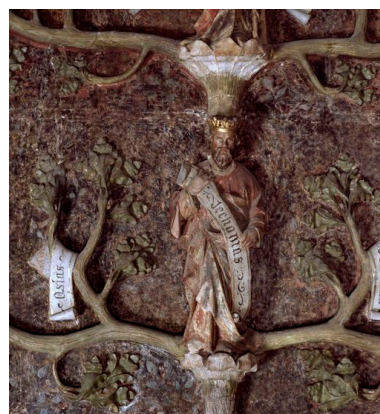
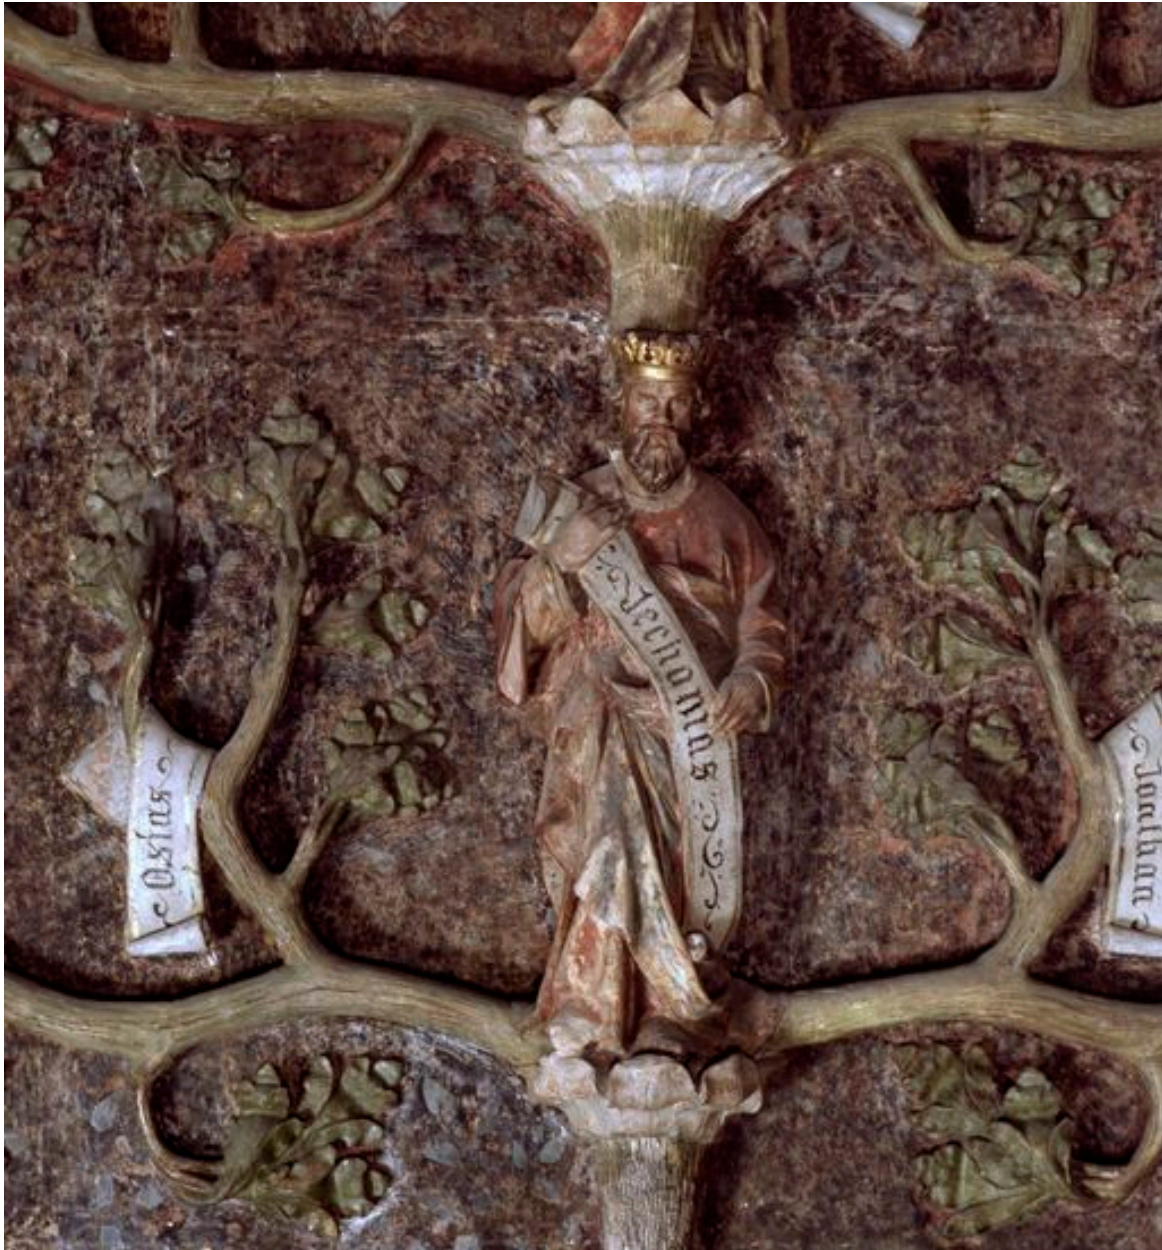
Détail de l'Arbre de Jessé, après restauration : le roi Jéchonias.

Les noms des rois sont peints sur des phylactères, mais certains n'ont pu être lus à cause de la hauteur. Au premier niveau au-dessus de Jessé, on lit : Salomon, Abias, Josaphat, David, Joram, Asa, [Ro]boam. Deuxième niveau : Ezechias, Osias, Jechonias, Joathan, Manassé. Troisième niveau : [Salathiel ? ], Achaz, Josias, Zo[robabel]. Quatrième niveau : [Jacob ? ], S, AM, Joseph.

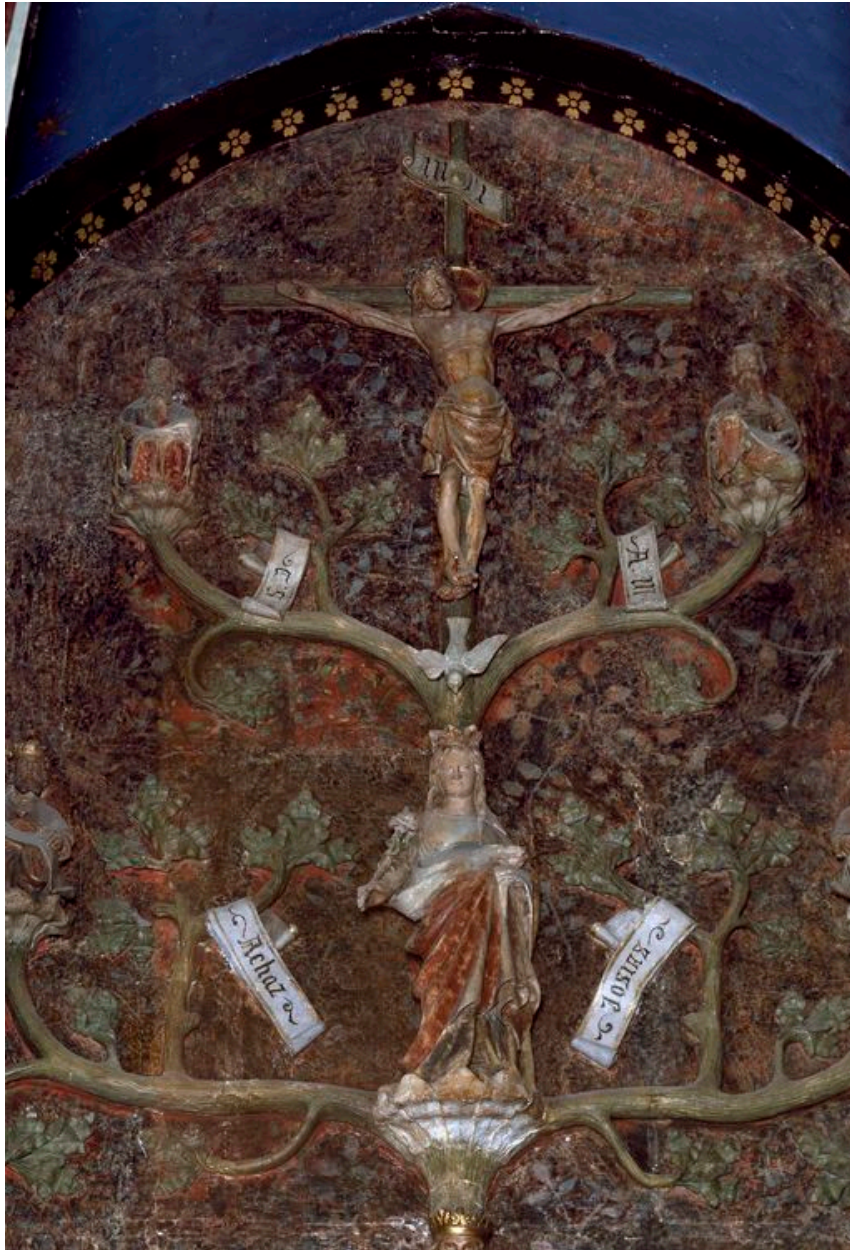
Détail de l'Arbre de Jessé, après restauration : la Vierge et le Christ en croix.
