Hauts-de-France, Somme
Le Crotoy
quartier du Bourg
46, 48 rue de l' Eglise

Maison de rapport à deux logements, dite Villa Maurice et Villa Mon Caprice

Numéro de dossier : IA80001702

Cadre de l'étude : patrimoine de la villégiature la Côte picarde, enquête thématique régionale Villégiature et tourisme en Hauts-de-France

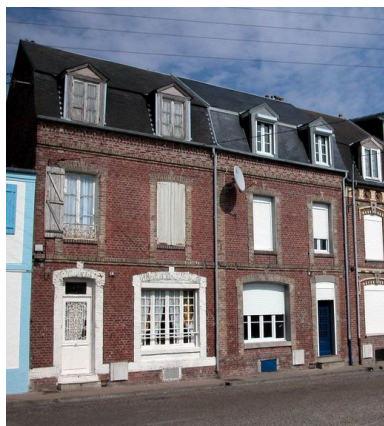
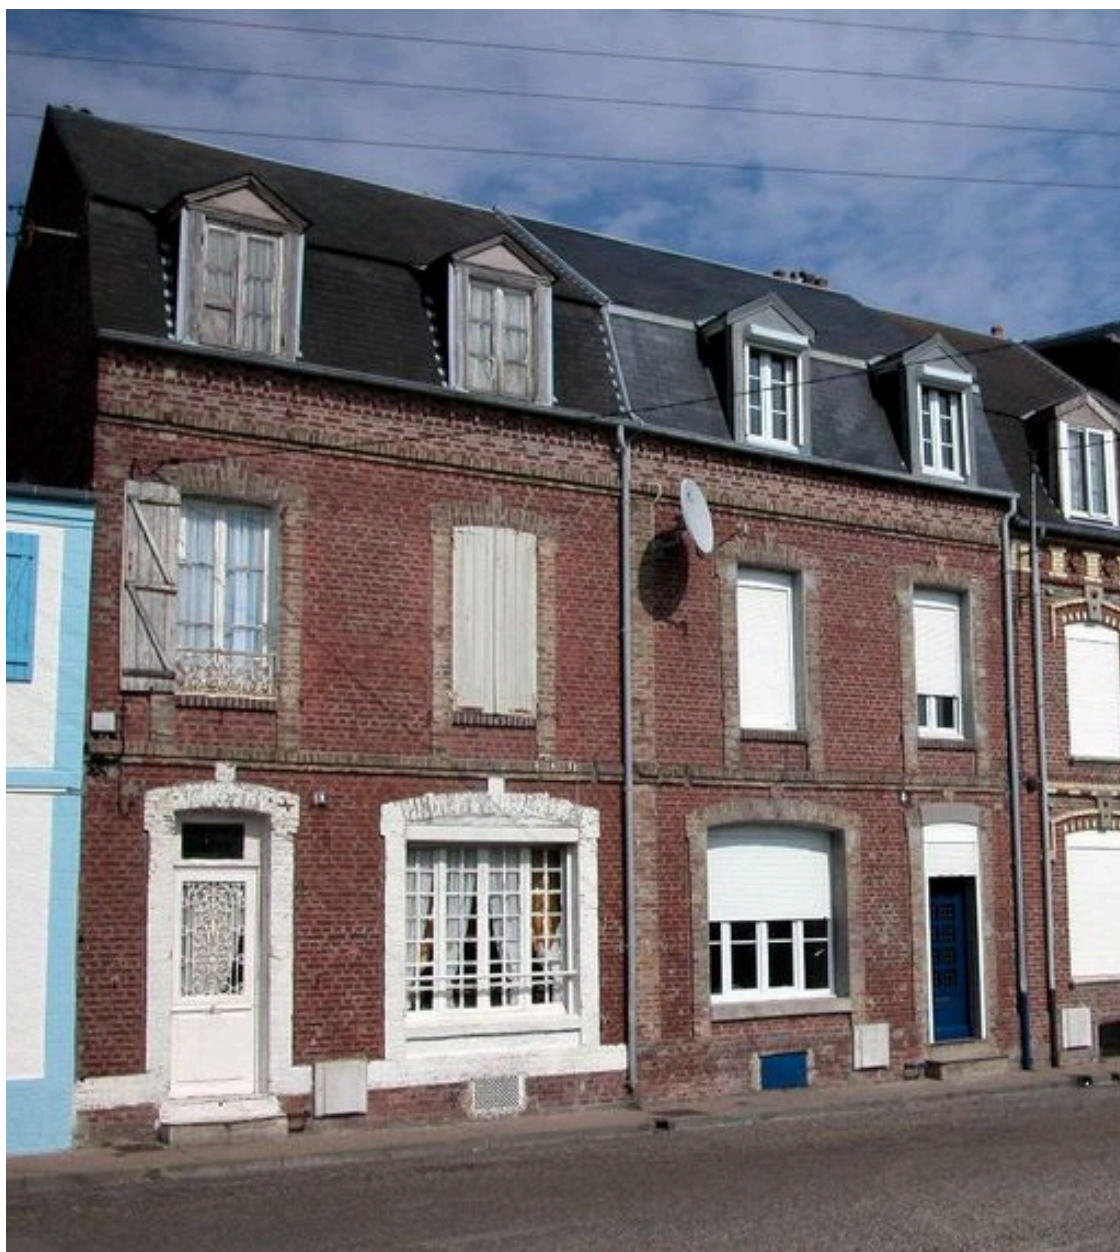
Vue d'ensemble.
Phot. Elisabeth Justome
IVR22_20058002591NUCA

Vue d'ensemble.

Edifice établi à l'aplomb de la rue et entre deux mitoyens. Une cour occupe le fond de parcelle. La maison est composée de deux logements accolés de deux travées de largeur inégale chacun, la travée la moins large recevant l'entrée. Chaque travée est amortie par une fenêtre de lucarne à fronton triangulaire en maçonnerie. Le gros-oeuvre, en brique, est laissé apparent. Un bandeau de briques en relief marque la séparation des niveaux. Le toit, en ardoise, est couvert à longs-pans brisés et pignons partiellement couverts du fait de la mitoyenneté. Des fenêtres de lucarne à fronton triangulaire en menuiserie éclairent le comble.

Les garde-corps des baies et grilles de protection de porte sont en fonte de fer. Une frise de briques de couleur rouge et ocre forme polychromie sur le faite du mur gouttereau.
