Ancienne ferme et château de Bonneleau

Numéro de dossier : IA60005264

Cadre de l'étude : inventaire topographique Communauté de communes Oise Picarde

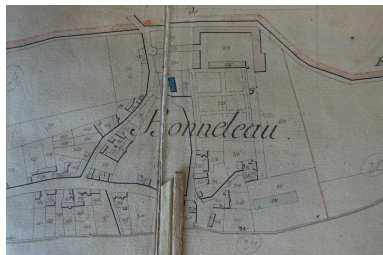
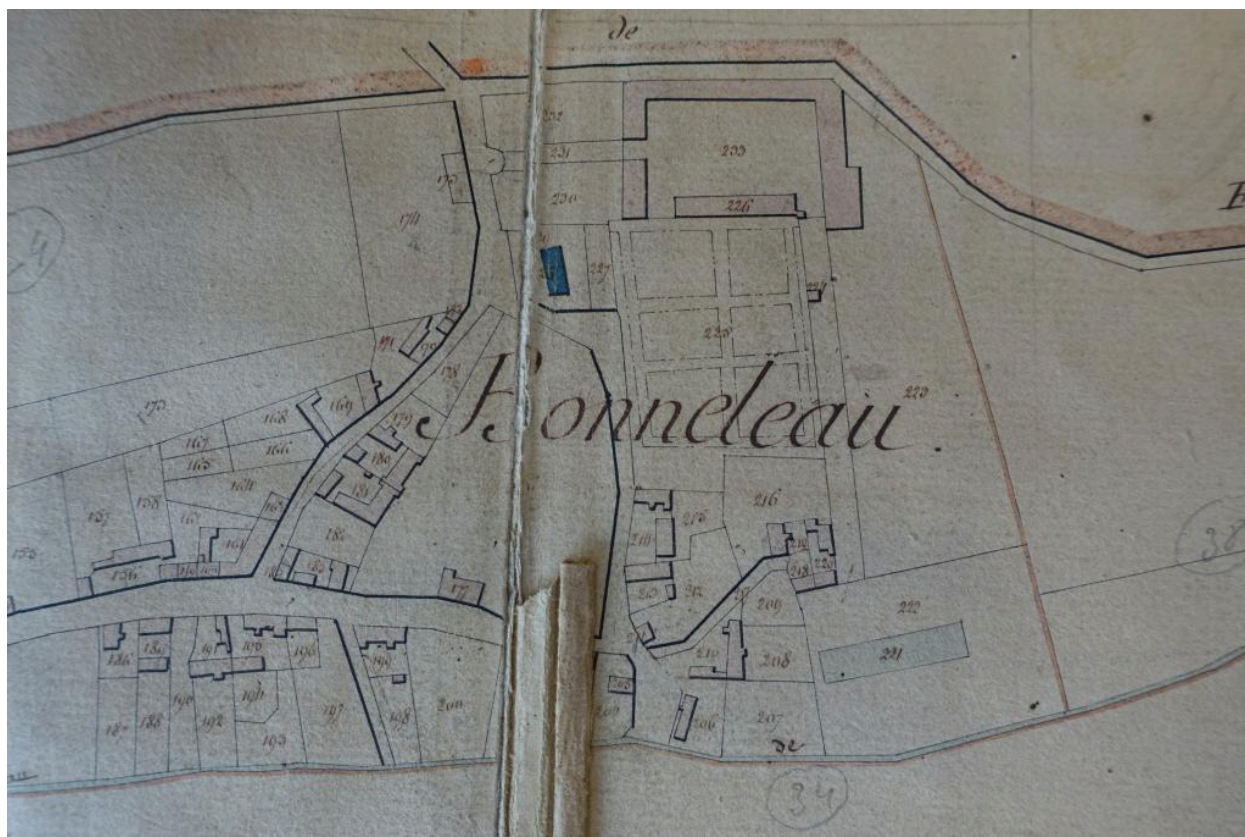
Bonneleau. Cadastre dit napoléonien, section A, feuille 2, 1833 (EDT 390/1 G 1).
Phot. Lucile Chamignon
IVR32_20216005107NUCA

Bonneleau. Cadastre dit napoléonien, section A, feuille 2, 1833 (EDT 390/1 G 1).

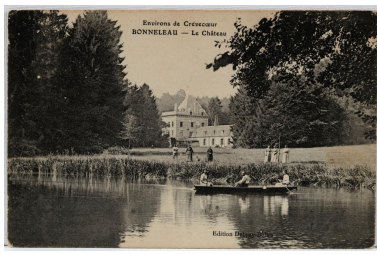
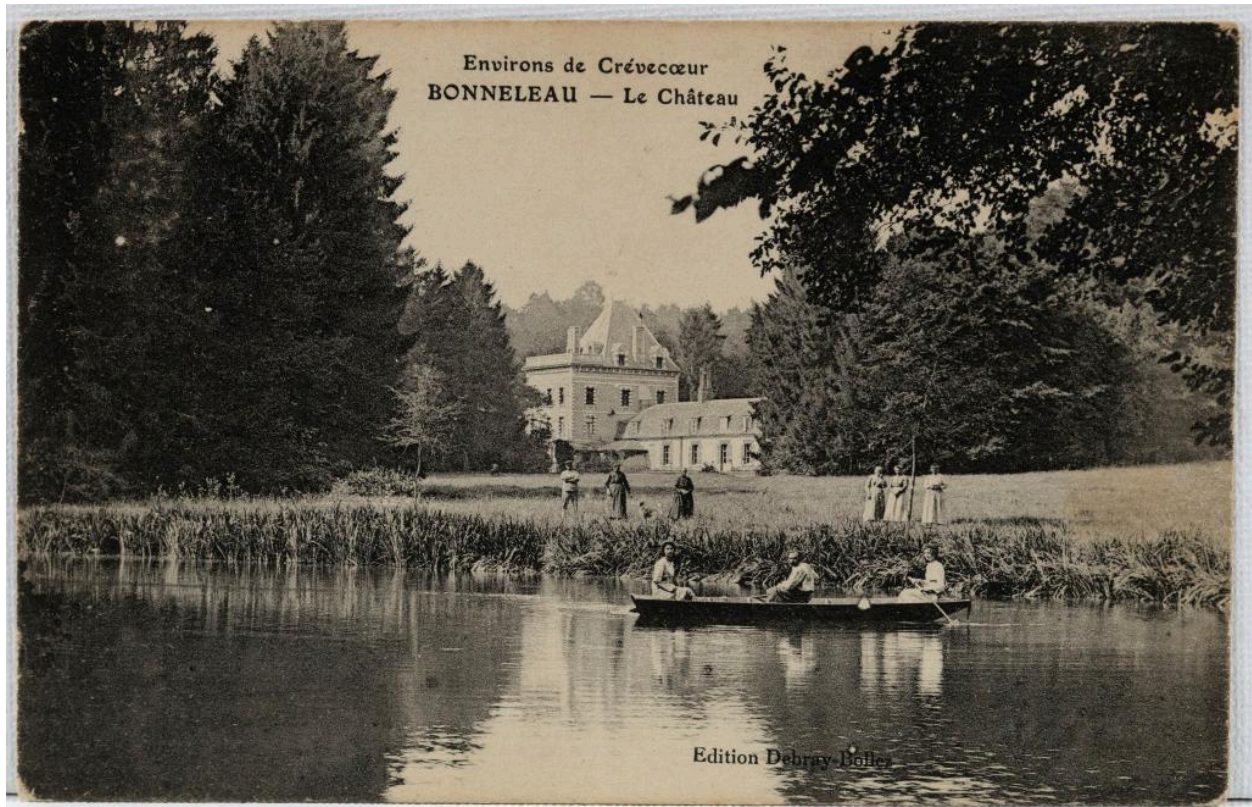
Bonneleau (Oise). Le château, carte postale, éd. Debray-Bollez, [1er quart du 20e siècle] (coll. part.).
Phot. Marc Kérignard
IVR32_20226000102NUCA

Bonneleau (Oise). Le château, carte postale, éd. Debray-Bollez, [1er quart du 20e siècle] (coll. part.).

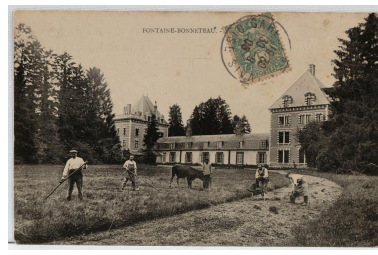
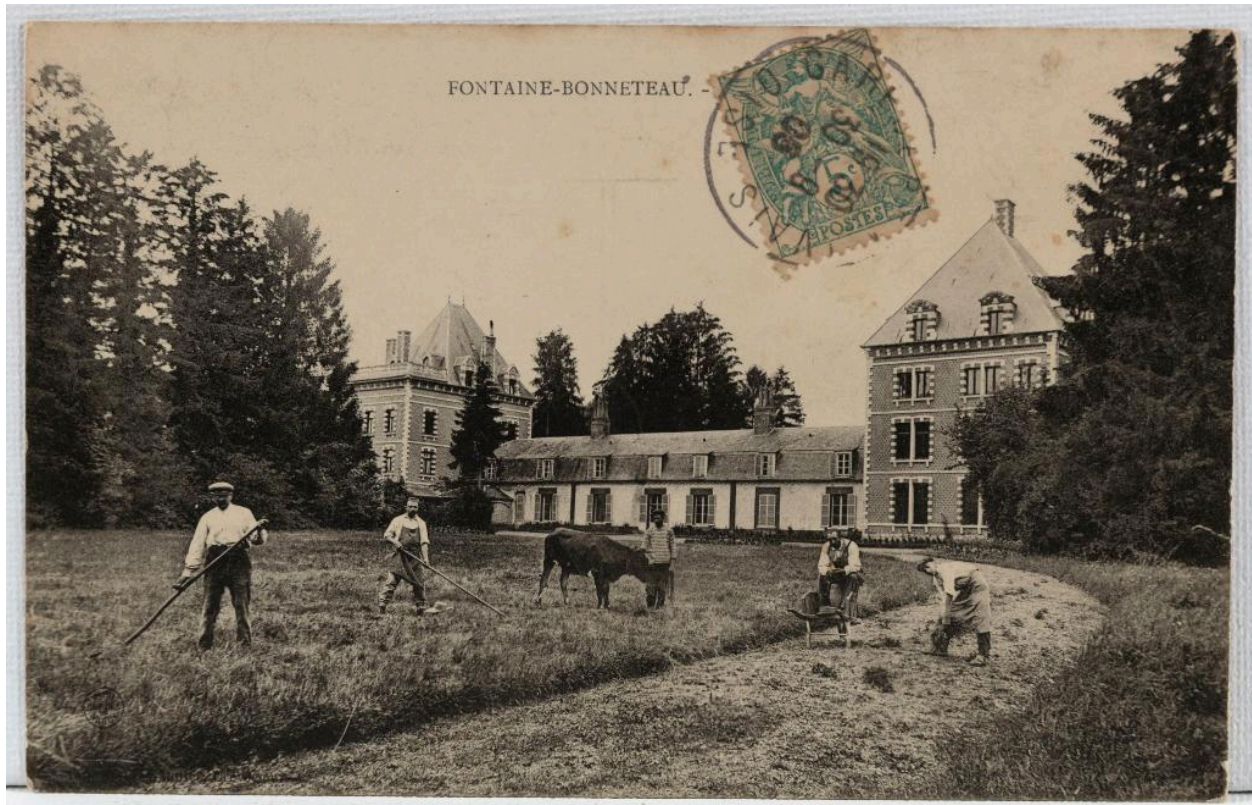
Bonneleau (Oise). Le château, carte postale, éd. inconnu, [vers 1906] (coll. part.).
Phot. Marc Kérignard
IVR32_20226000103NUCA

Bonneleau (Oise). Le château, carte postale, éd. inconnu, [vers 1906] (coll. part.).

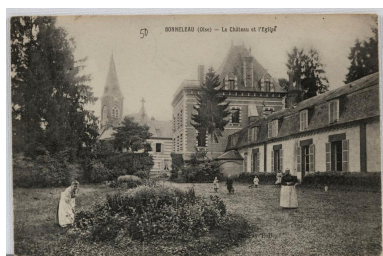
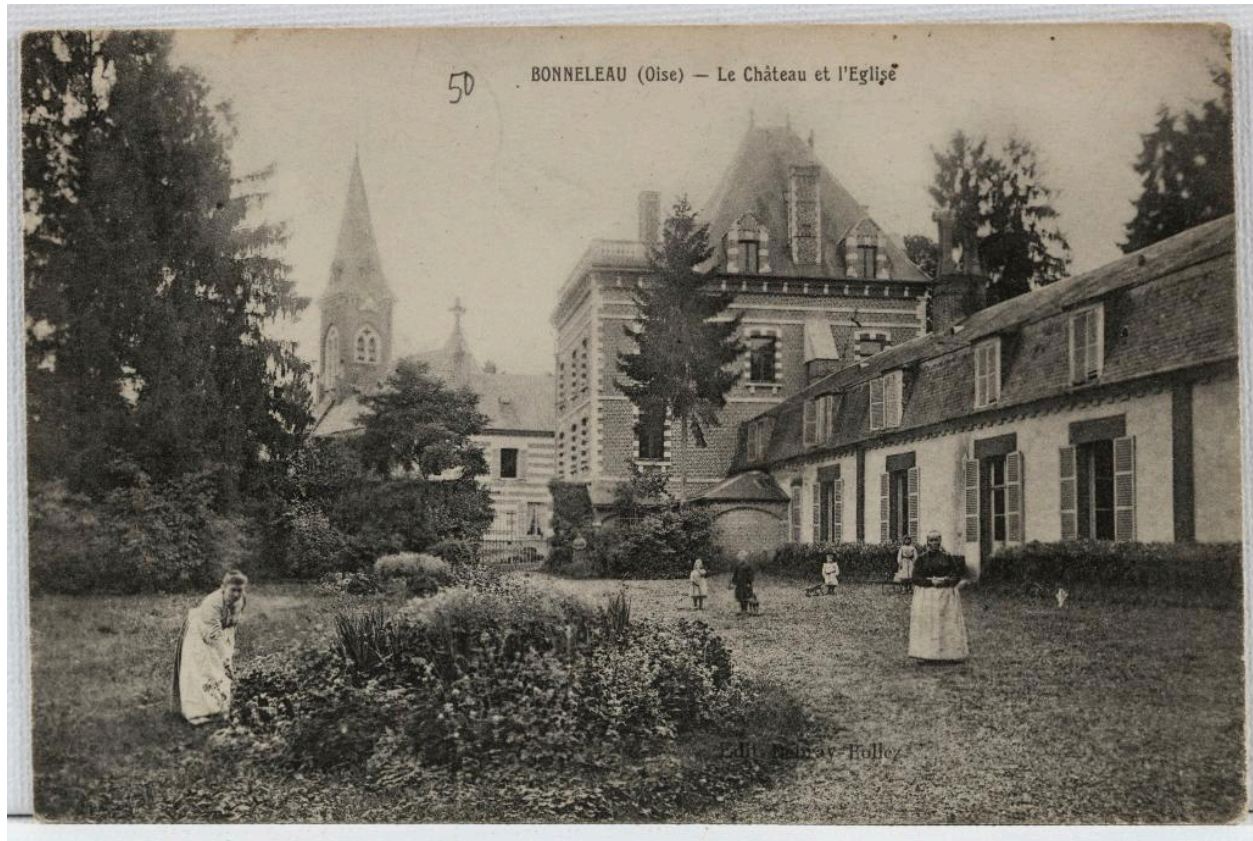
Bonneleau (Oise). Le château et l'église, carte postale, éd. Debray-Bollez, [1er quart du 20e siècle] (coll. part.).
Phot. Marc Kérignard
IVR32_20226000104NUCA

Bonneleau (Oise). Le château et l'église, carte postale, éd. Debray-Bollez, [1er quart du 20e siècle] (coll. part.).

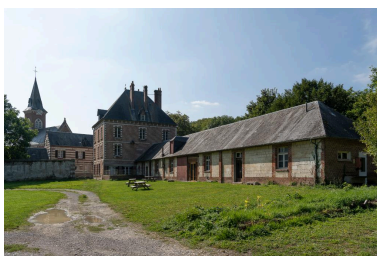
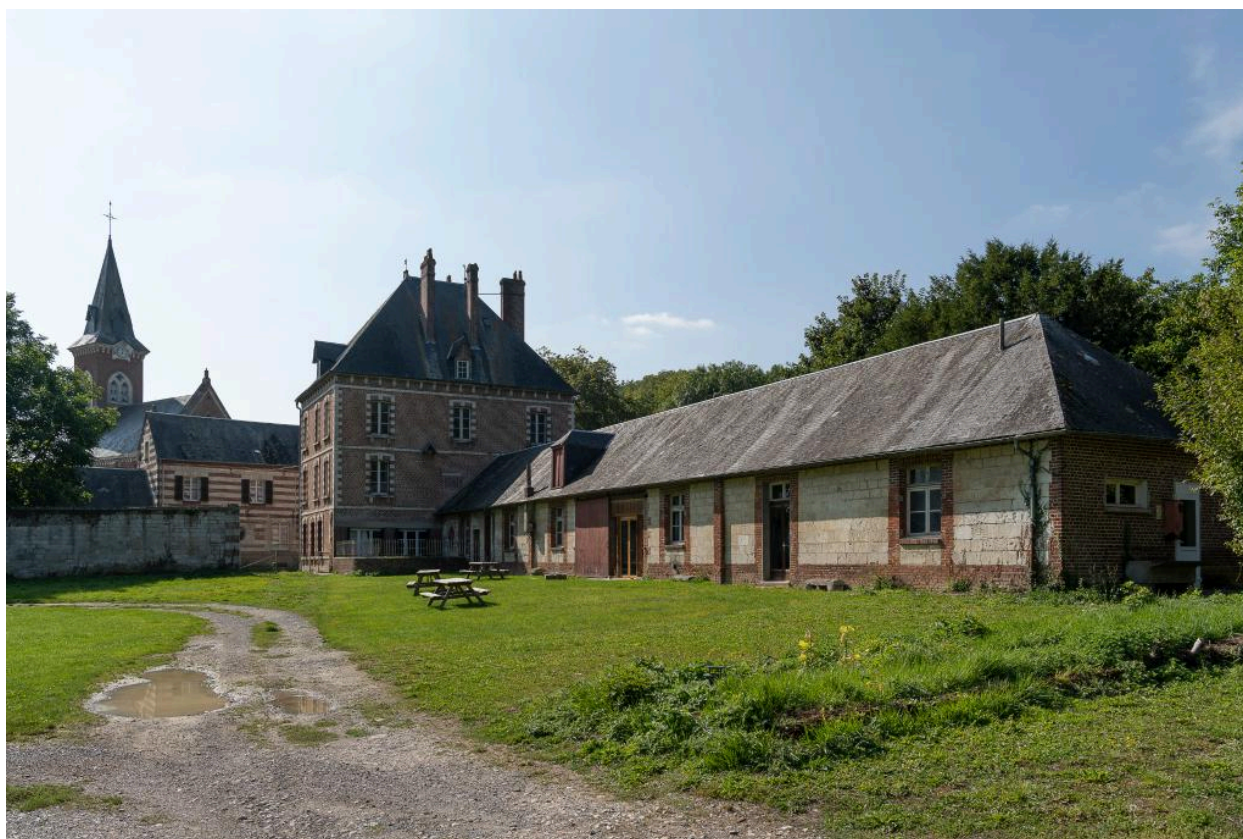
Vue générale du château et de l'église de Bonneleau en arrière-plan.
Phot. Marc Kérignard
IVR32_20216000989NUCA

Vue générale du château et de l'église de Bonneleau en arrière-plan.

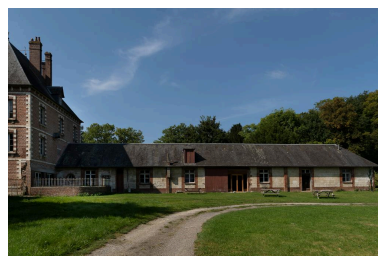
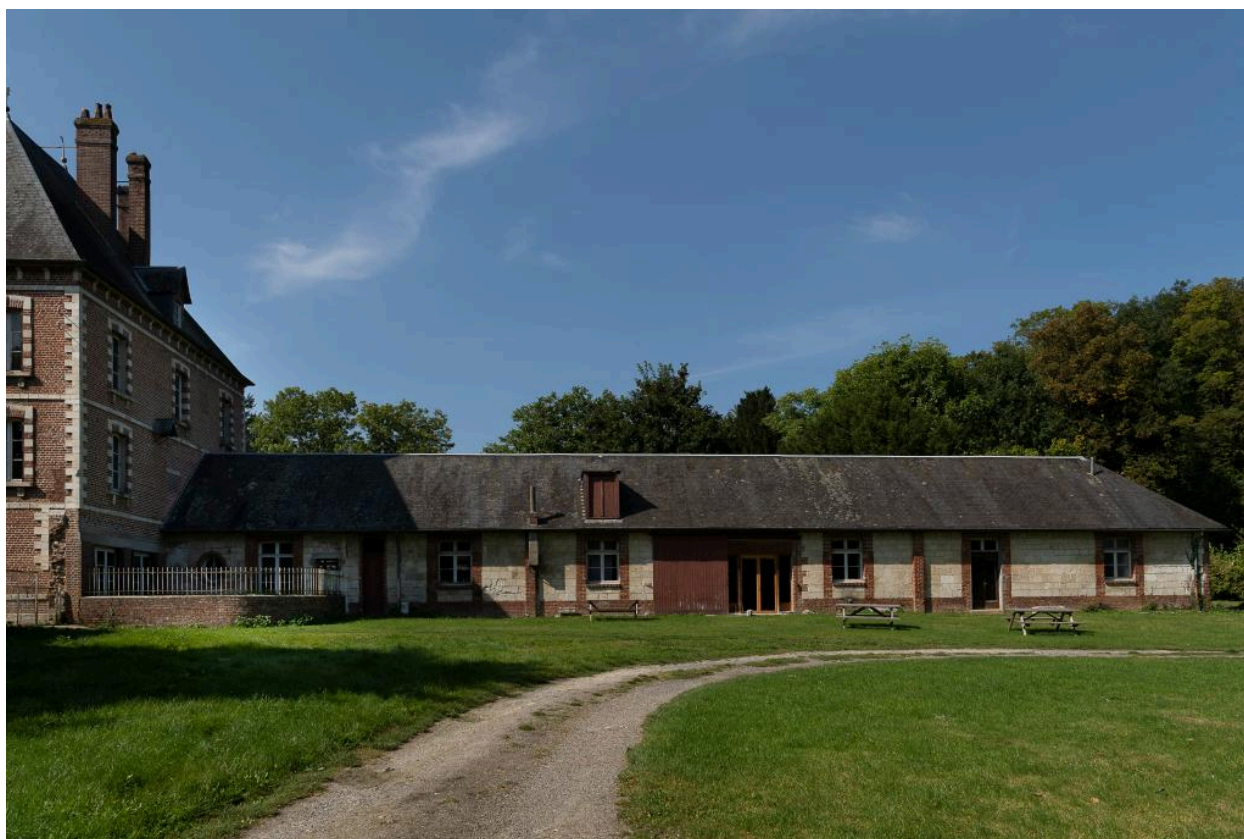
De plan allongé et ne comprenant qu'un niveau de rez-de-chaussée, le logis est quant à lui maçonné en pierres de taille calcaires et en brique pour les solins et chambranles des baies. Le toit, en ardoise, est à longs pans et croupe.

Vue du logis depuis l'est.
Phot. Marc Kérignard
IVR32_20216000985NUCA

Vue du logis depuis l'est.

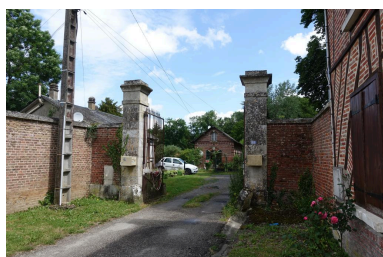
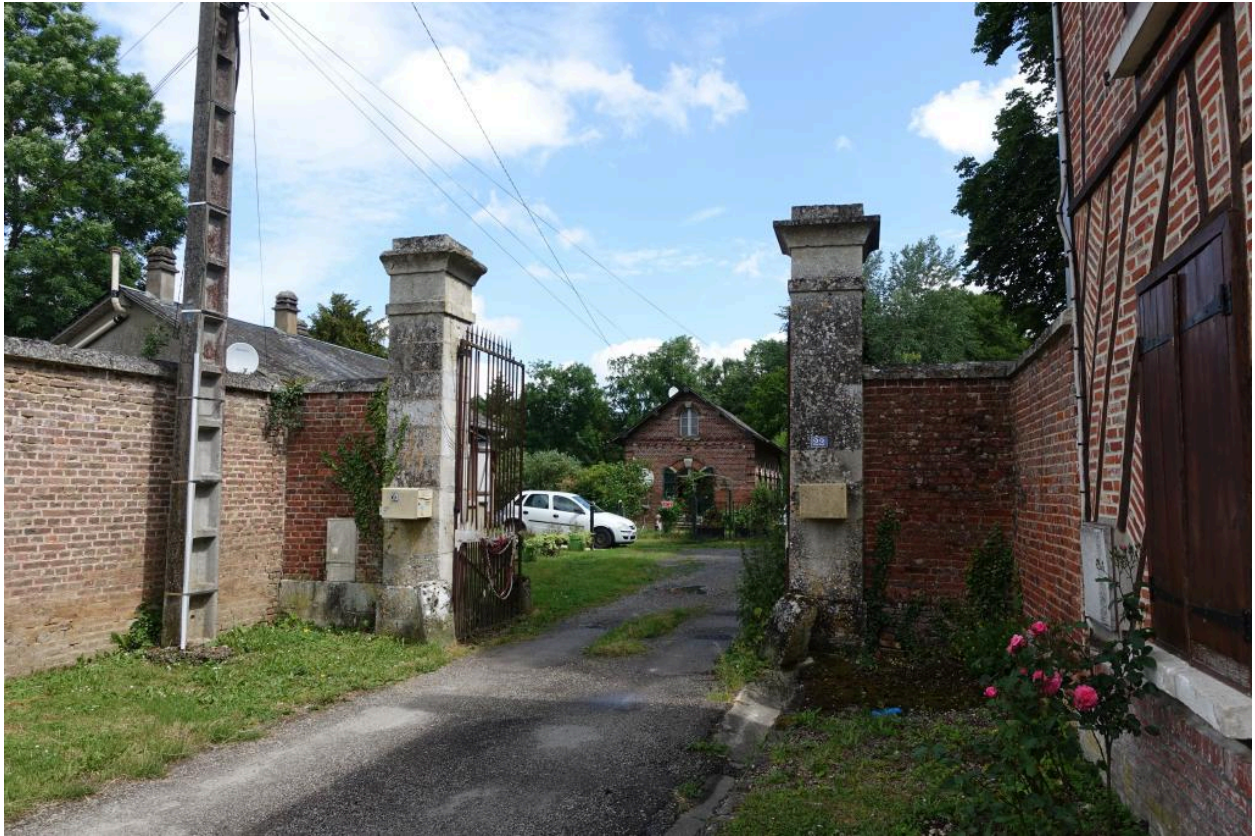
Entrée du château par le parc, vue depuis le sud.
Phot. Lucile Chamignon
IVR32_20226005035NUCA

Entrée du château par le parc, vue depuis le sud.

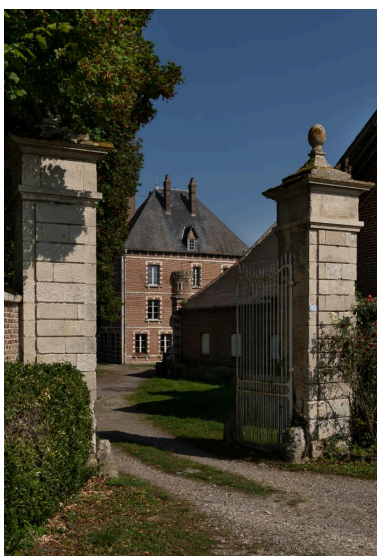
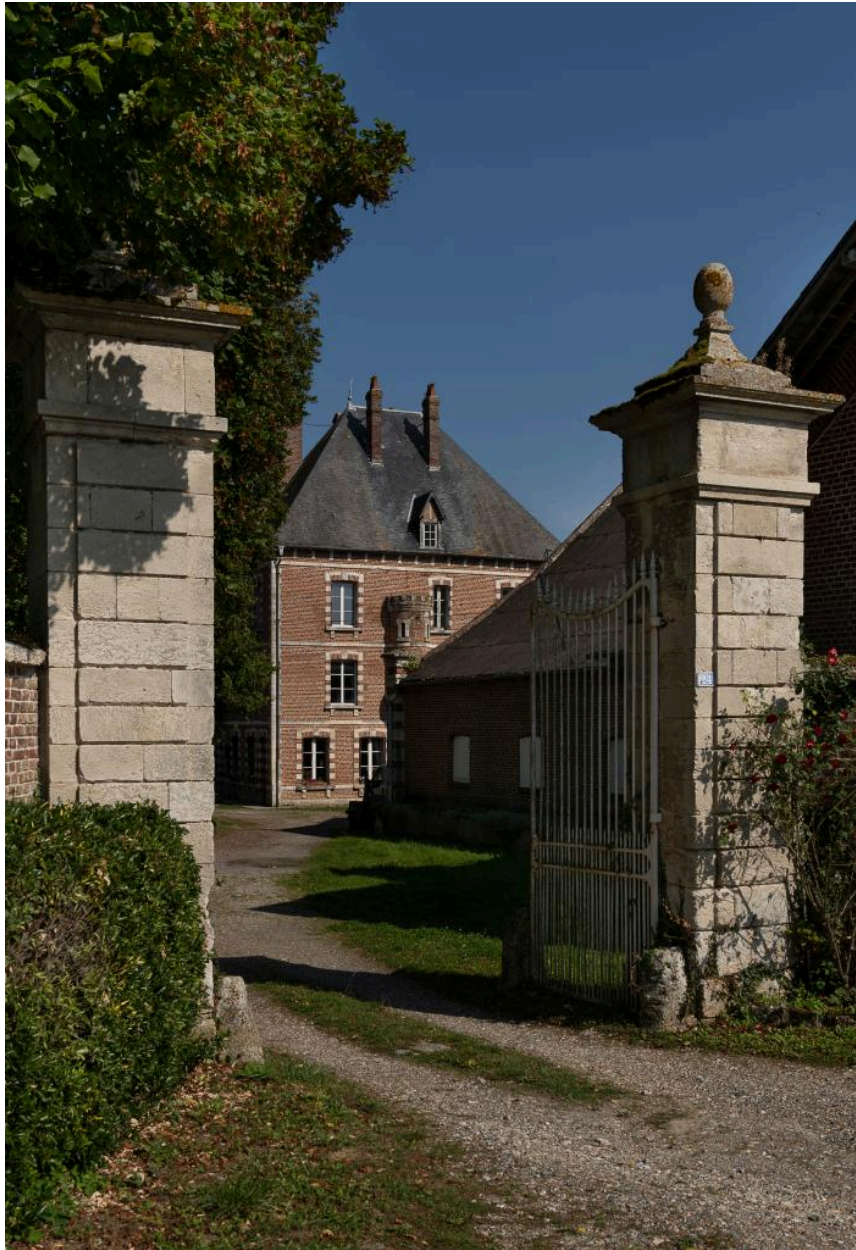
Portail d'entrée côté ferme, vue depuis le sud.
Phot. Marc Kérignard
IVR32_20216000977NUCA

Portail d'entrée côté ferme, vue depuis le sud.

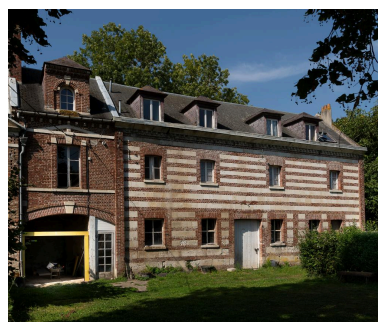
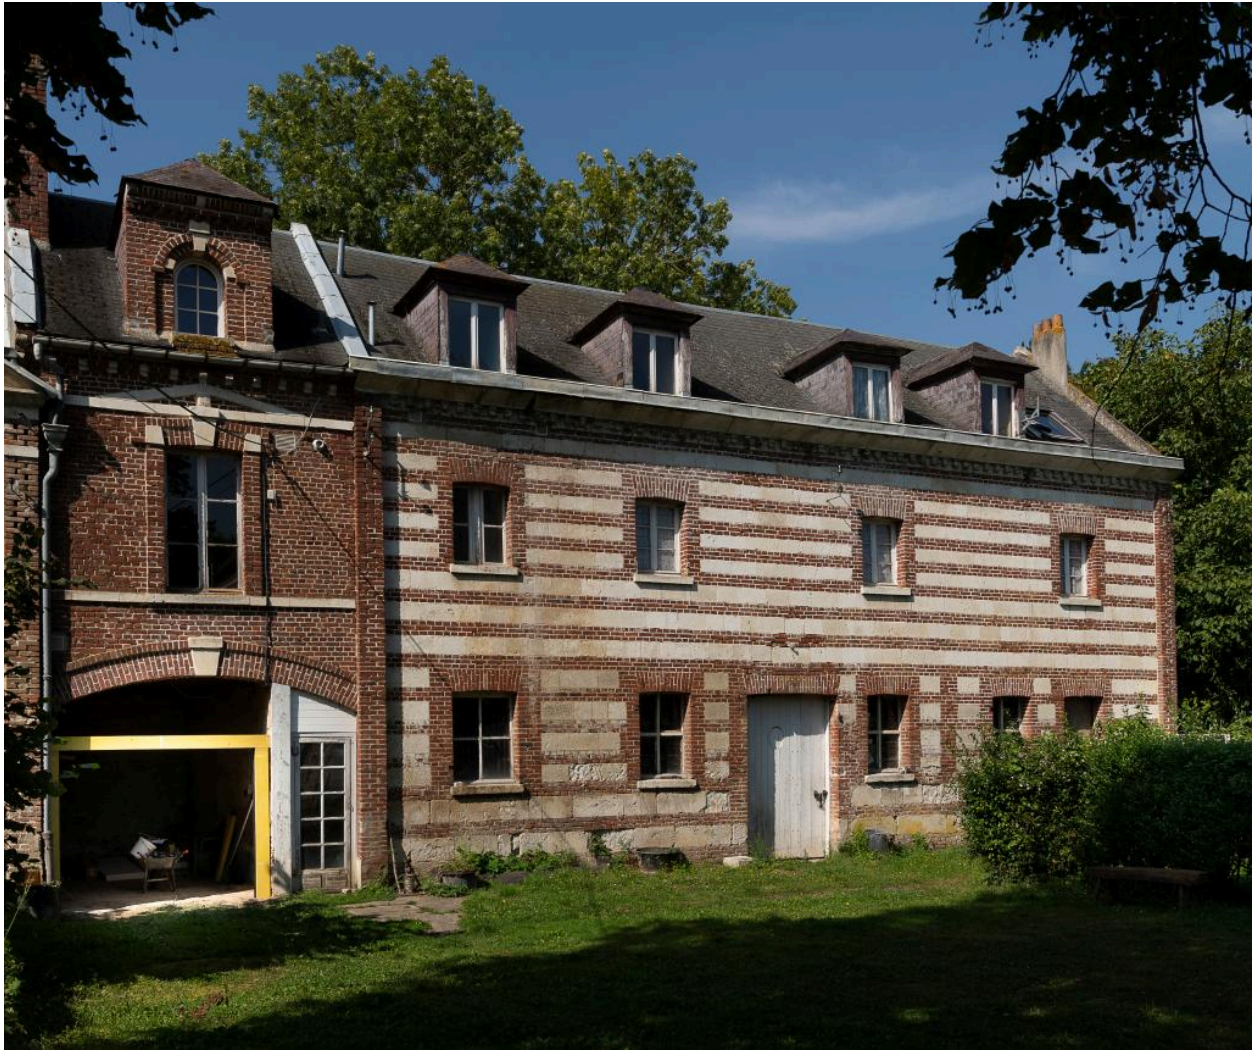
La ferme est organisée autour d'une cour en L. Longeant le côté ouest de la parcelle, les anciennes étables et écuries sont prolongées par l'ancien logement des domestiques de ferme. De l'autre côté de la cour, plus à l'est, les constructions qui contournent l'église comprennent l'ancien logement du responsable de ferme et les remises agricoles. Exceptées ces dernières, tous les bâtiments de la ferme sont maçonnés en brique et pierre à assises alternées. Les toits de ces édifices sont en ardoise, à longs pans et pignons couverts ou découverts.

Ancien logement des domestiques vu depuis l'est.
Phot. Marc Kérignard
IVR32_20216000979NUCA

Ancien logement des domestiques vu depuis l'est.

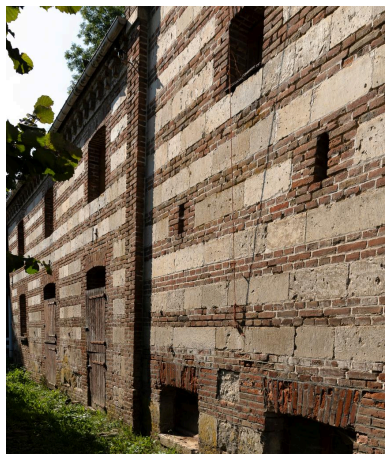
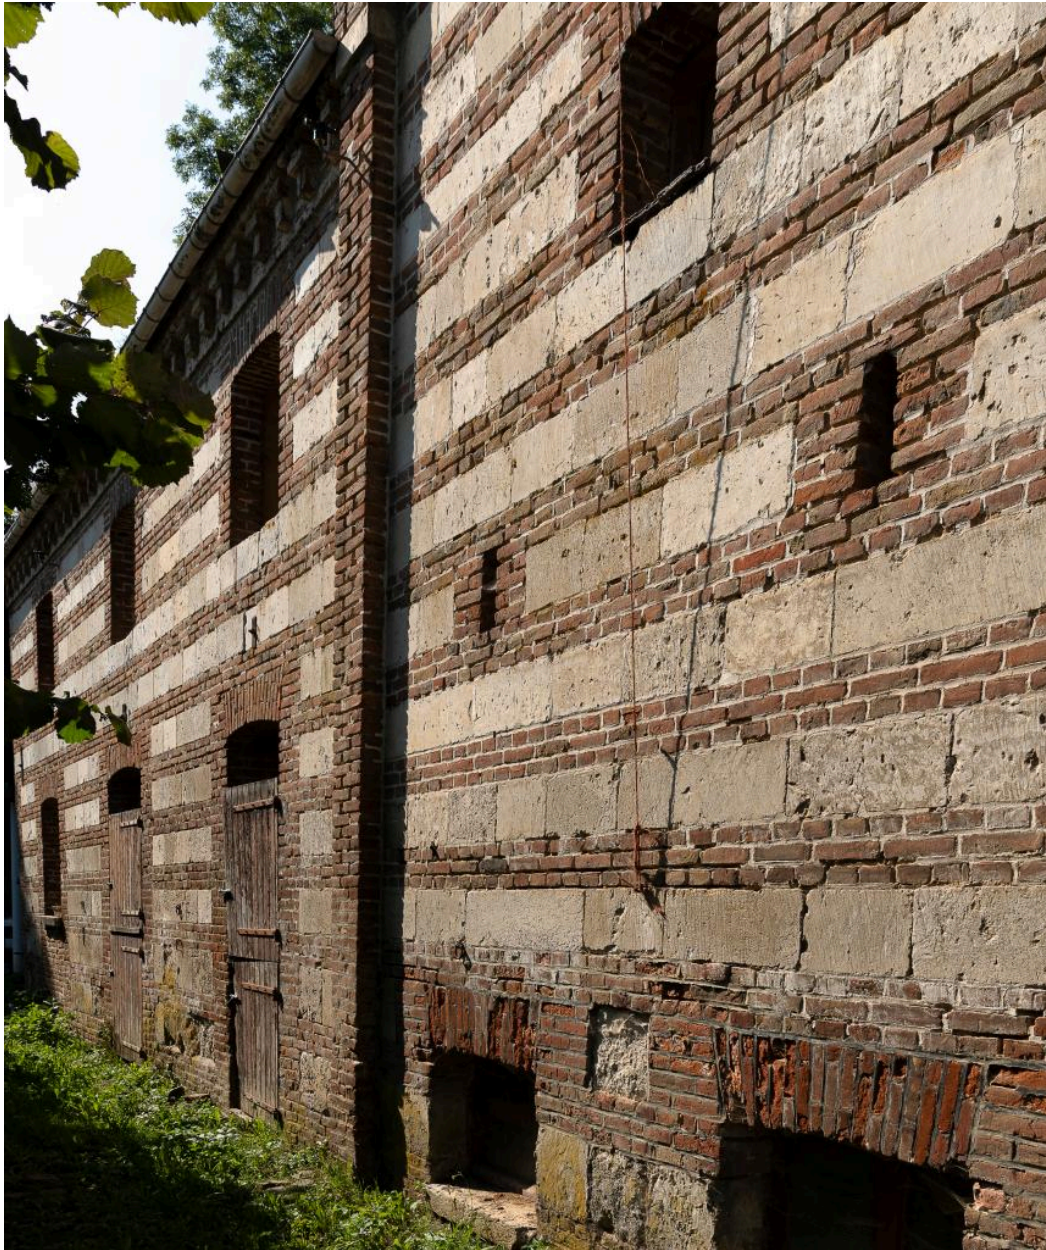
Anciennes étable et écurie
vues depuis le nord-est.
Phot. Marc Kérignard
IVR32_20216000980NUCA

Anciennes étable et écurie vues depuis le nord-est.

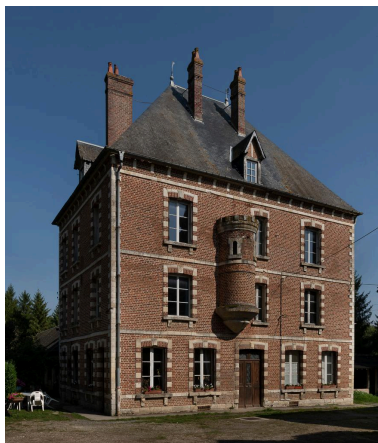
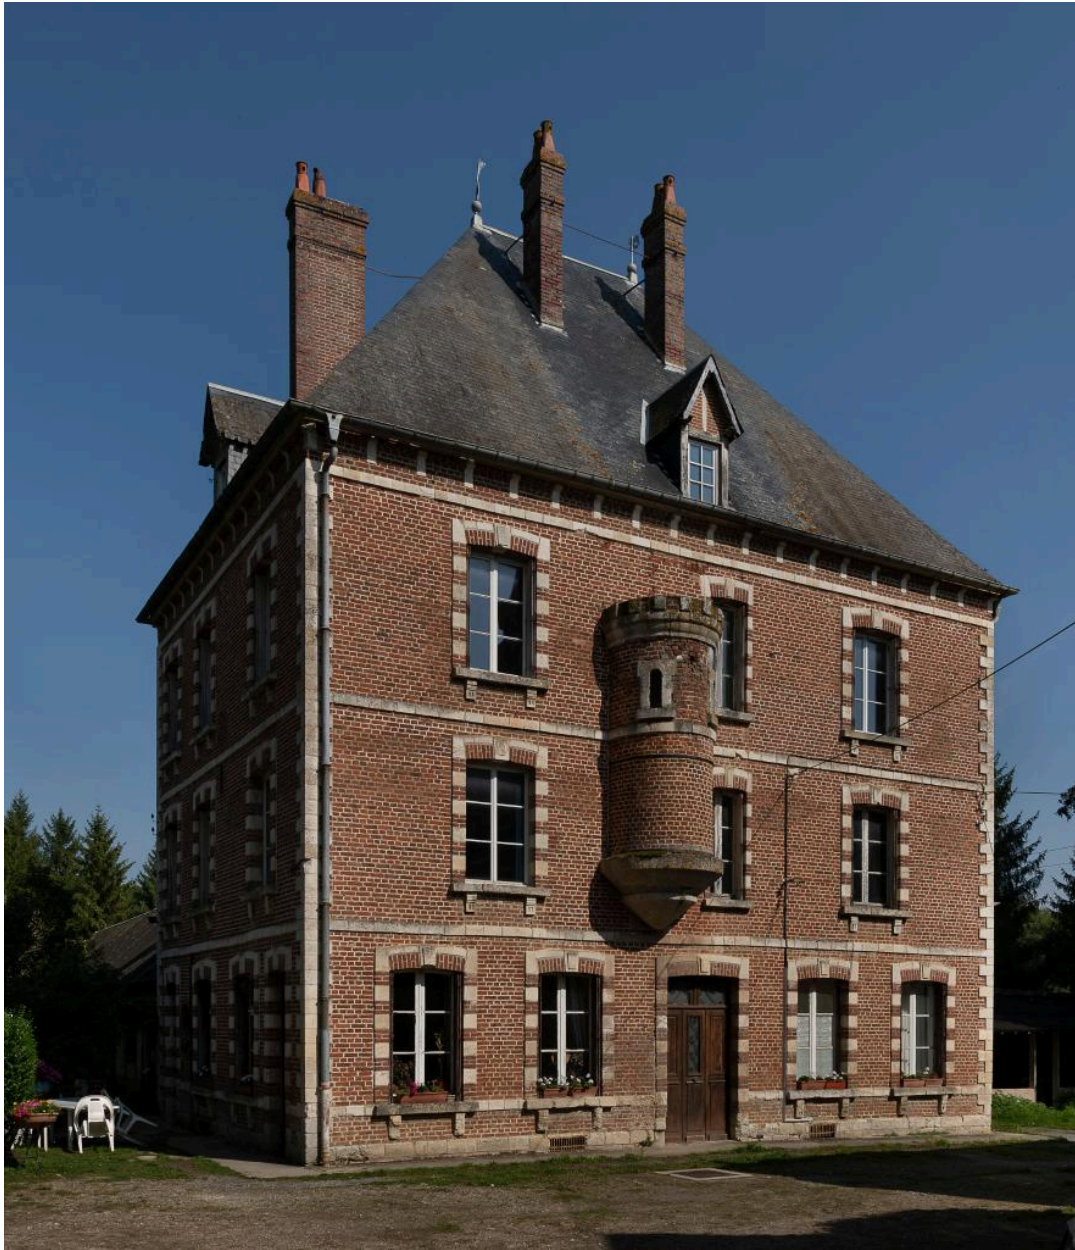
Le château est quant à lui orienté nord-sud. Il comprend tout d'abord un pavillon en brique à quatre niveaux (dont un étage de comble) qui s'avance dans la cour de ferme. Des bandeaux en pierre séparent les différents niveaux et une échauquette construite contre la façade sud orient le bâtiment. Le toit en ardoise est à deux pans et croupes.

Vue du pavillon sud depuis le sud.
Phot. Marc Kérignard
IVR32_20216000981NUCA

Vue du pavillon sud depuis le sud.

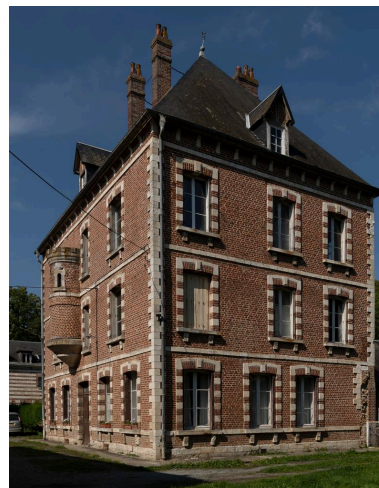
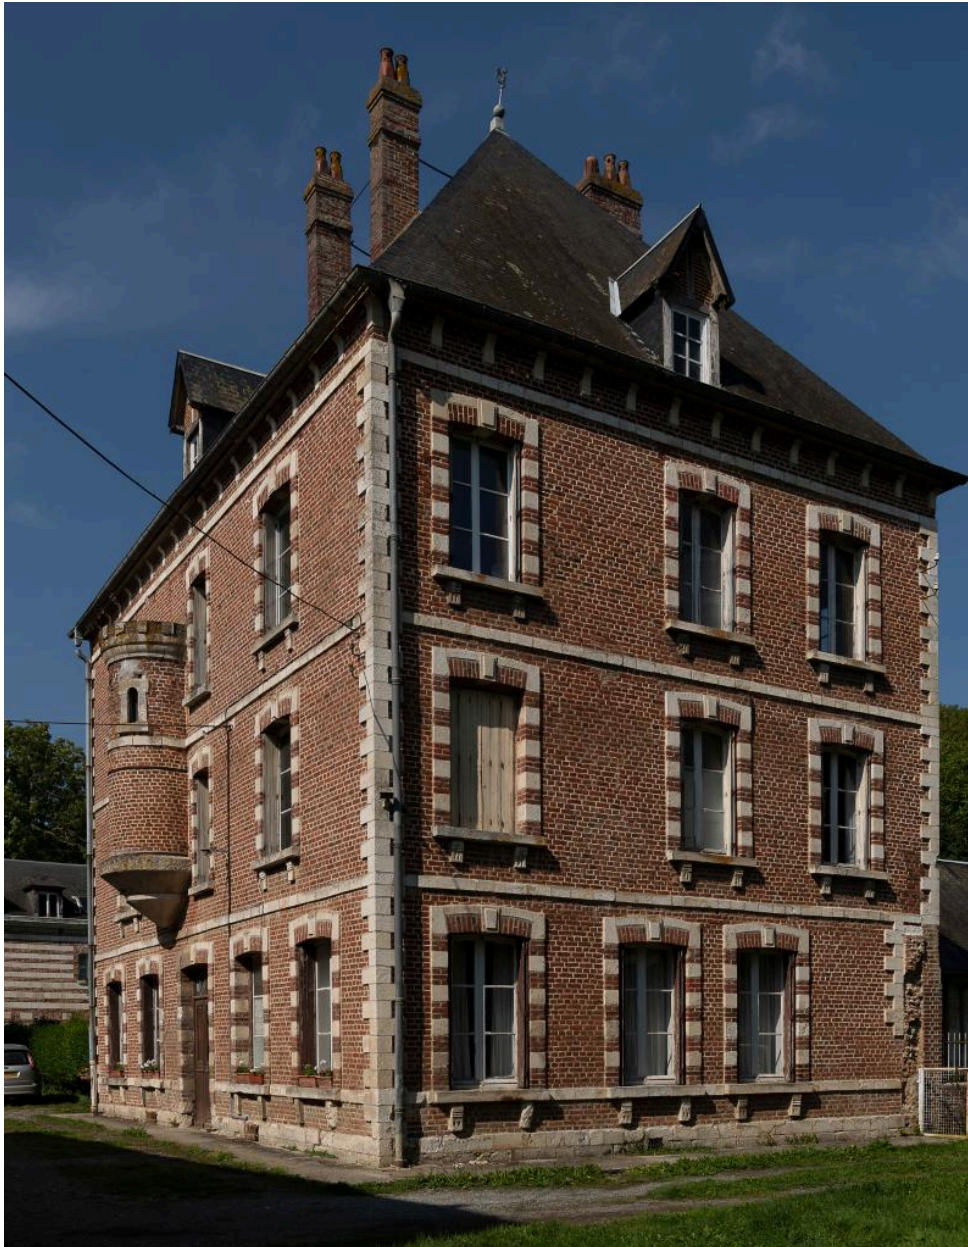
Vue du pavillon sud depuis l'est.
Phot. Marc Kérignard
IVR32_20216000984NUCA

Vue du pavillon sud depuis l'est.

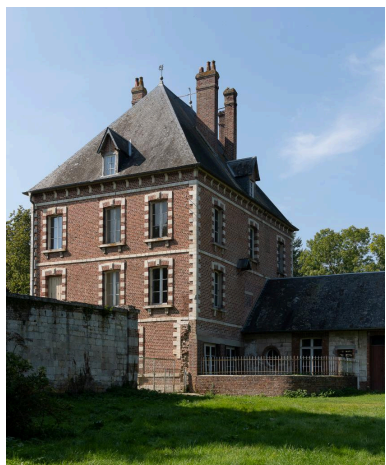
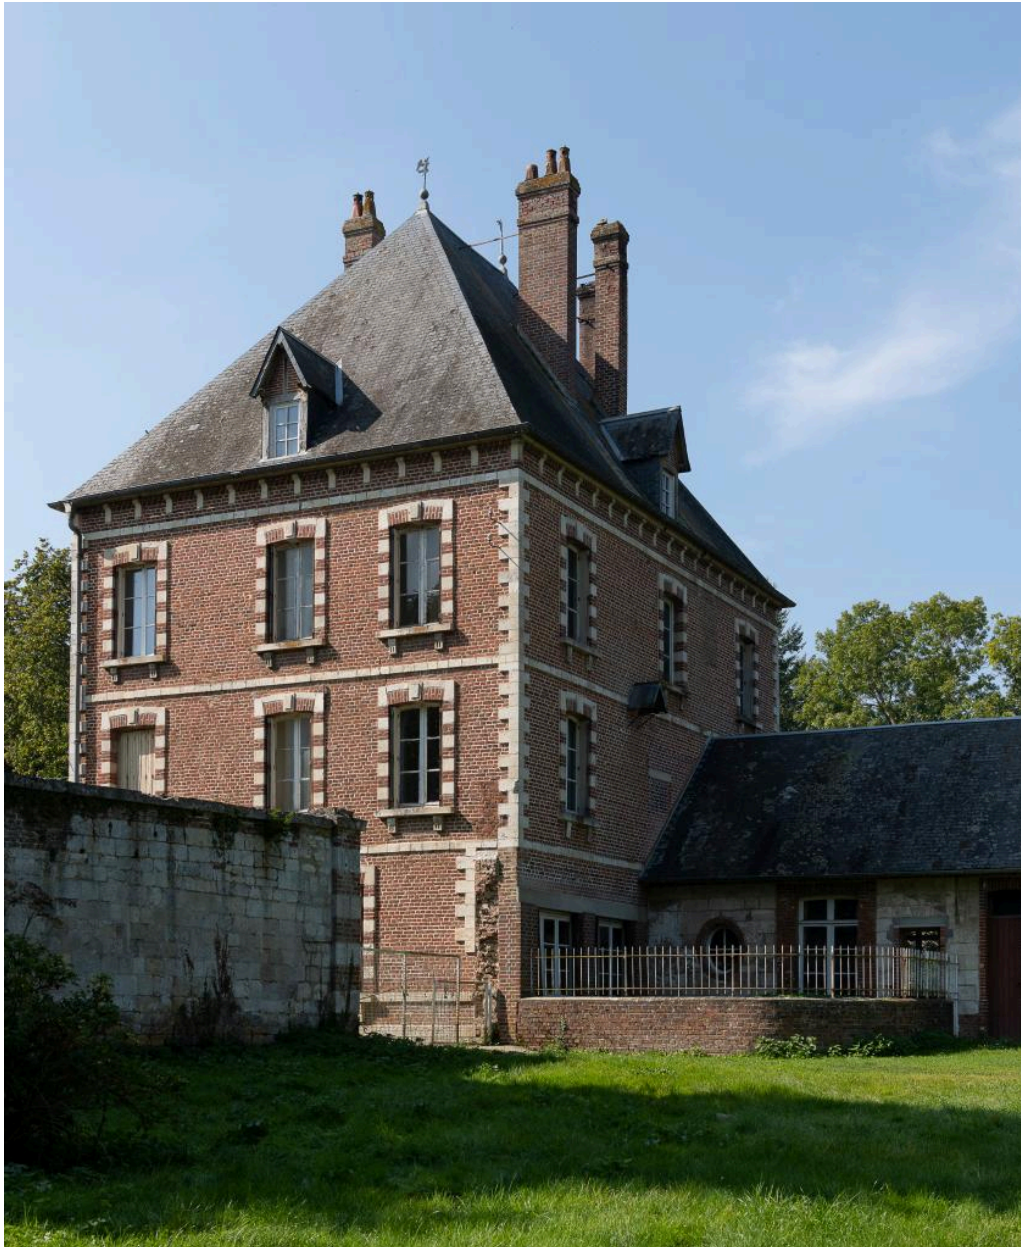
Pavillon sud vu depuis l'est.
Phot. Marc Kérignard
IVR32_20216000986NUCA

Pavillon sud vu depuis l'est.

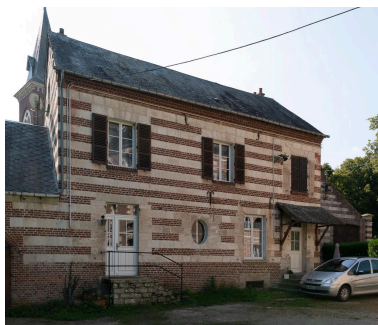
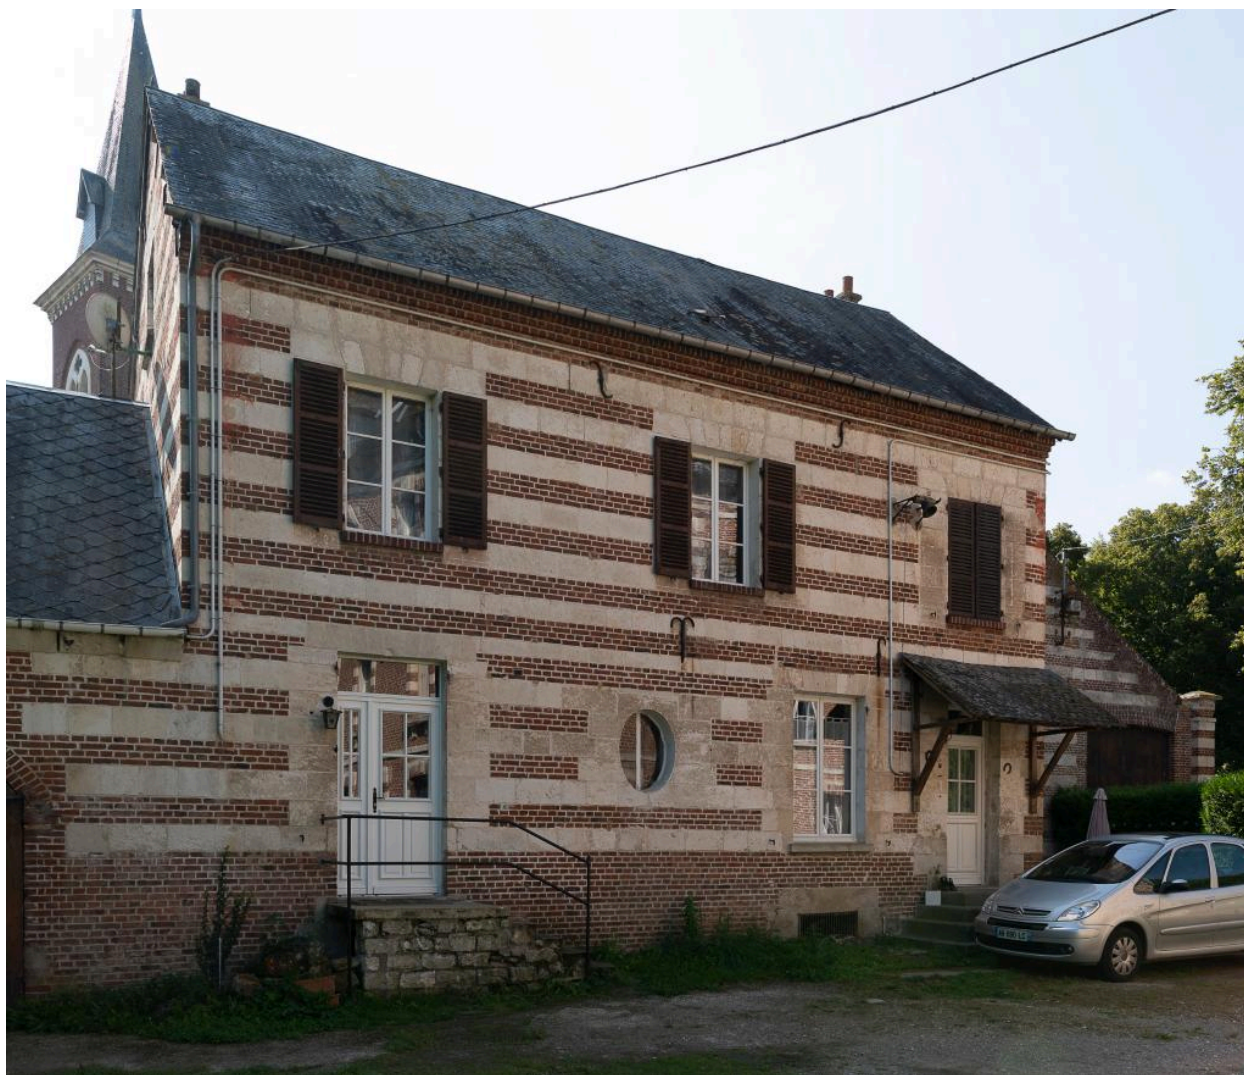
Ancien logement du responsable
de ferme vu depuis le nord.
Phot. Marc Kérignard
IVR32_20216000982NUCA

Ancien logement du responsable de ferme vu depuis le nord.

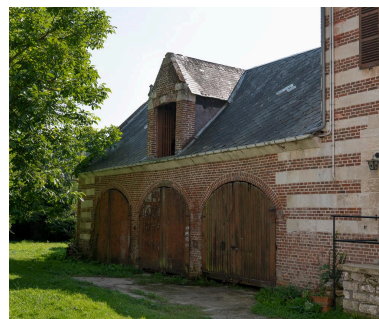
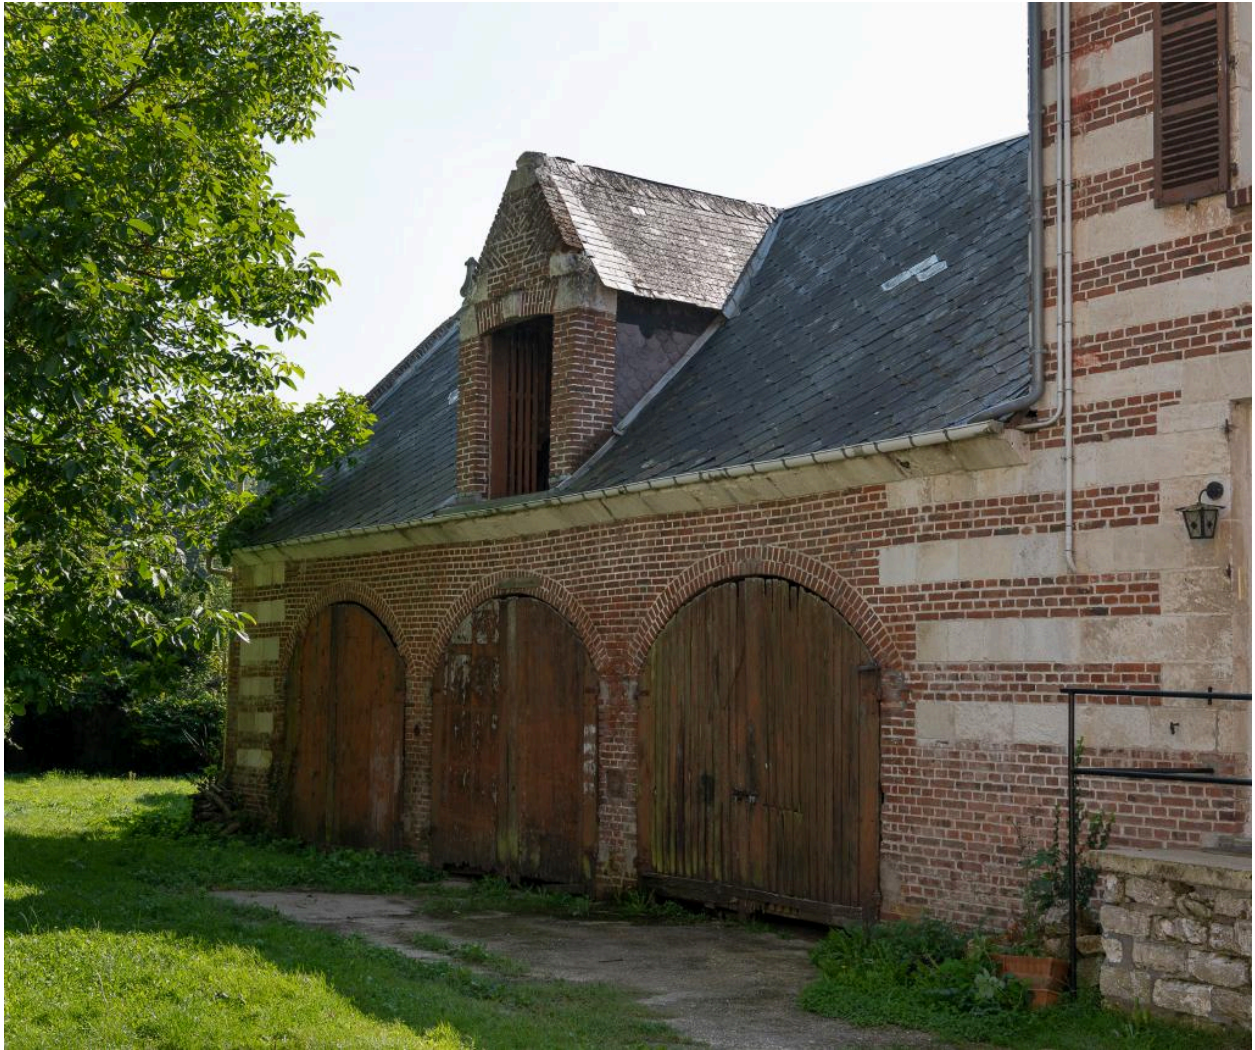
Remise agricole vue depuis l'ouest.
Phot. Marc Kérignard
IVR32_20216000983NUCA

Remise agricole vue depuis l'ouest.

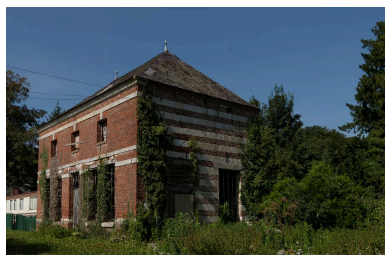
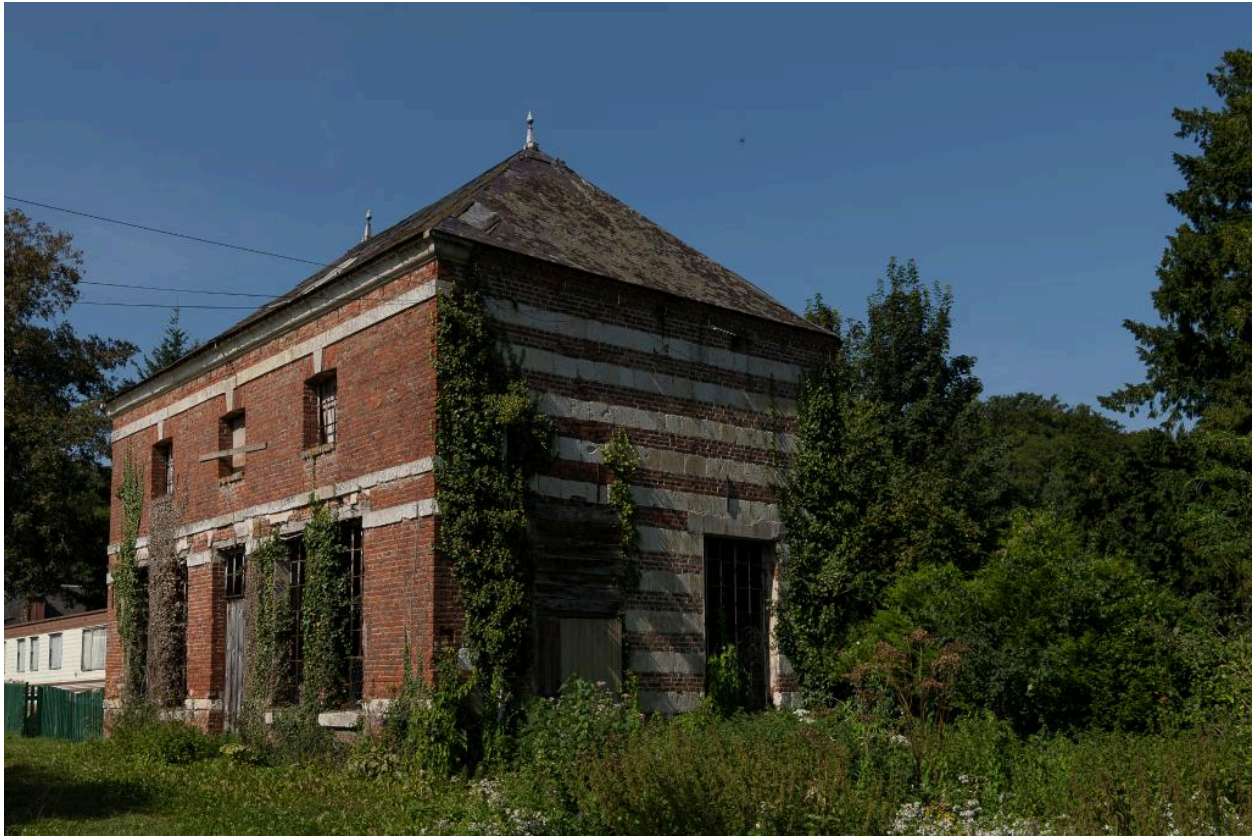
Orangerie vue depuis l'est.
Phot. Marc Kérignard
IVR32_20216000988NUCA

Orangerie vue depuis l'est.
