Hauts-de-France, Somme
Le Crotoy
quartier des Mollières
2 rue Florentin-Lefils, rue des Ecoles, chemin des Dignes

Maison

Numéro de dossier : IA80001696
Date de l'enquête initiale : 2002
Date(s) de rédaction : 2005
Cadre de l'étude : patrimoine de la villégiature la Côte picarde
Degré d'étude : repéré

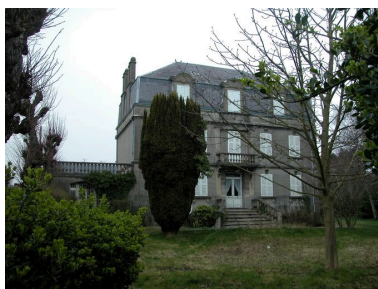
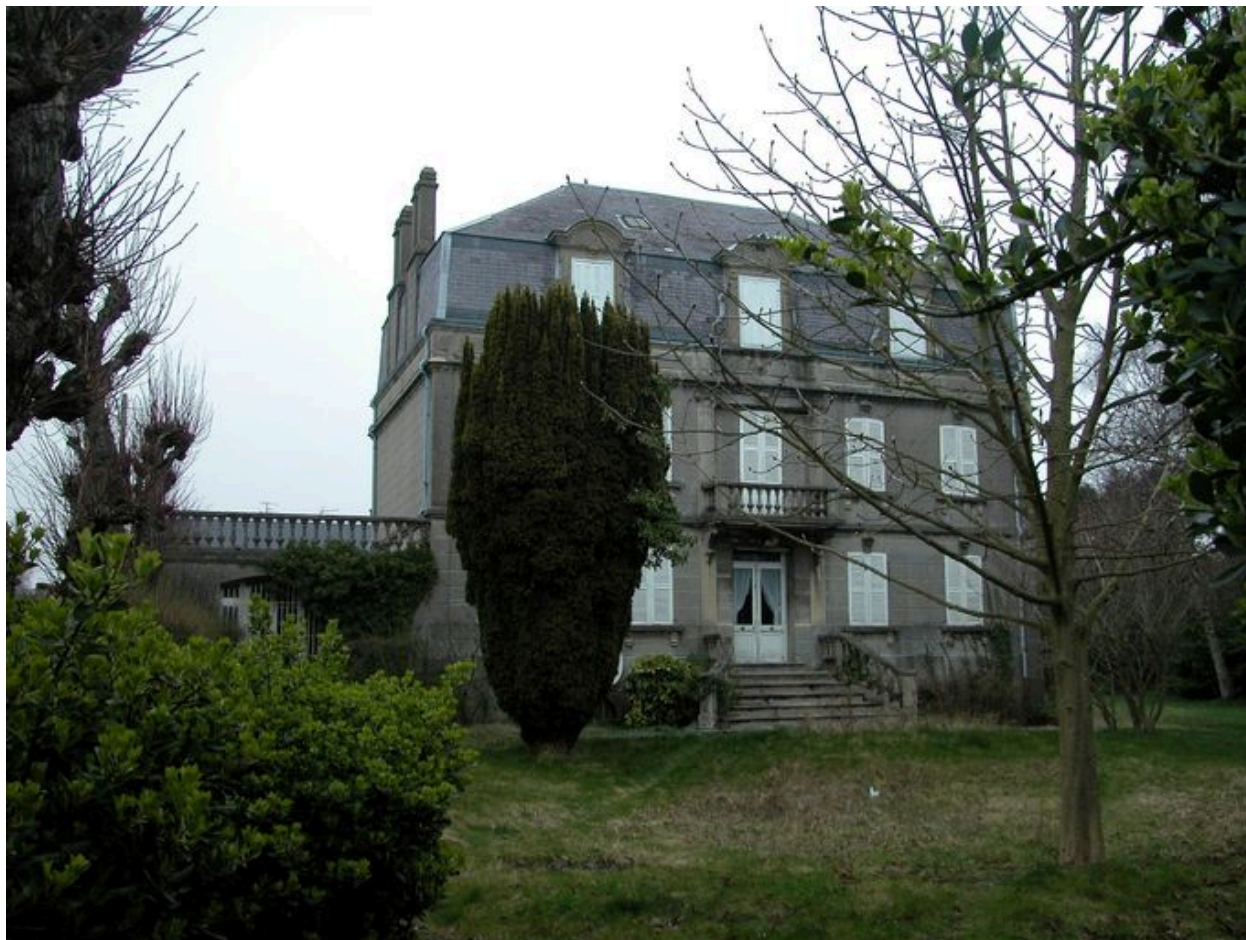
Vue d'ensemble, élévation antérieure.

Edifice établi en milieu de vaste parcelle avec communs. Le mur de clôture est construit en brique avec remplissage de galets. La maison est de plan allongé, composée de cinq travées, élevée sur deux niveaux et un étage de comble. Le gros-oeuvre, vraisemblablement en brique, est recouvert d'un enduit imitant un appareil de pierre de taille. Le toit, brisé, est couvert en ardoise, percé de trois fenêtres de lucarne. Un balcon en maçonnerie, avec garde-corps à balustres, met en valeur la travée médiane, où se trouve la porte, devancée par un perron. Un bandeau marque la séparation des niveaux aussi exprimée par une différence de motif de l'enduit d'imitation. Sur la façade postérieure, la travée médiane est en avancée, formant porche au rez-de-chaussée et protégeant une entrée.

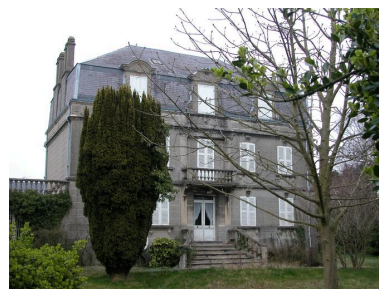
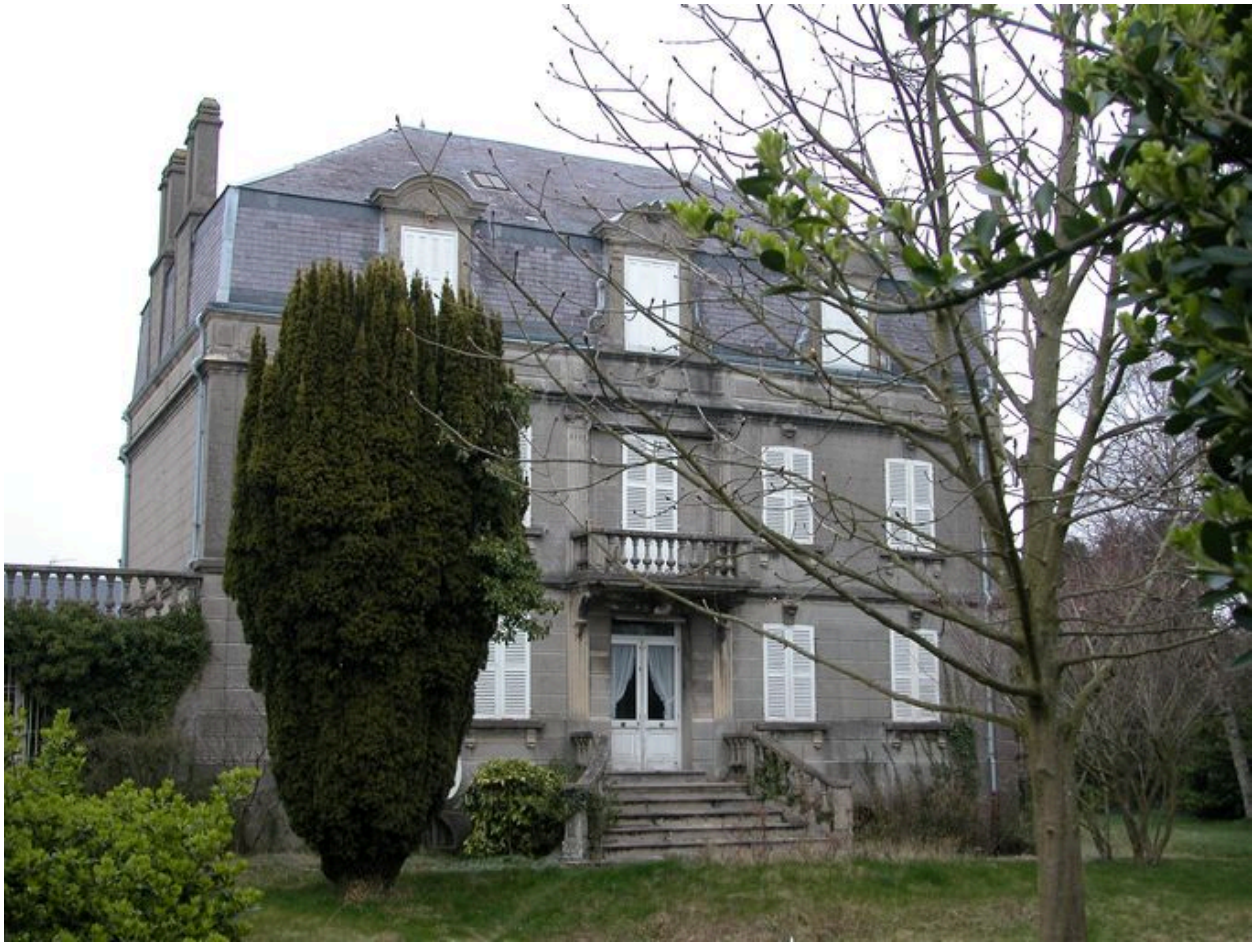
Elévation antérieure, vue rapprochée.

Les éléments de décor sont en maçonnerie : balustres des garde-corps, frontons cintrés des fenêtres de lucarne, les pilastres à chapiteaux corinthien encadrant la travée médiane, accentuent le style classique de l'édifice.

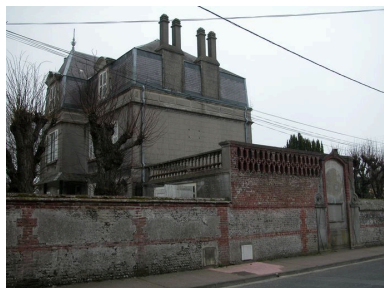
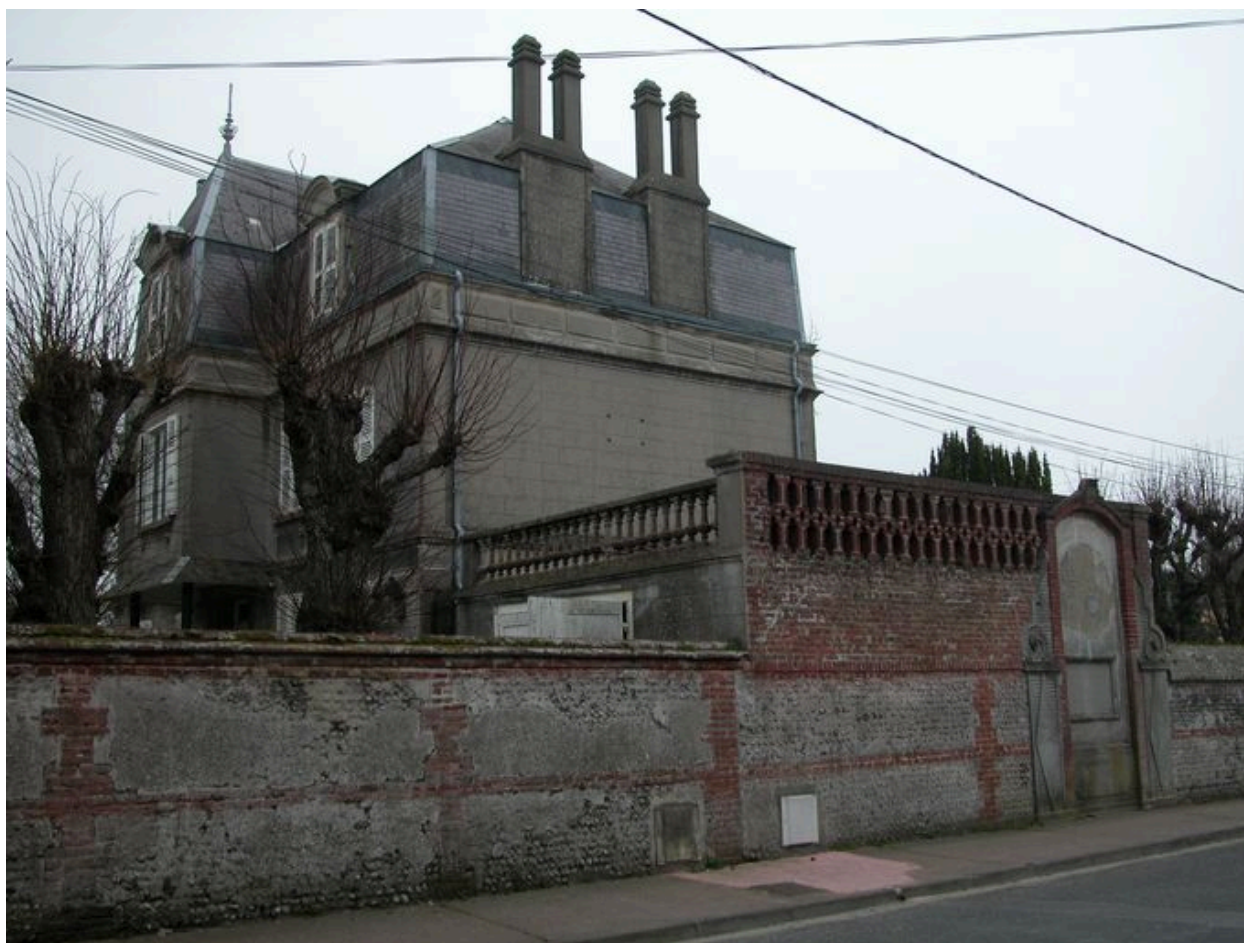
Vue de trois-quarts, élévations postérieure et latérale gauche.
Phot. Elisabeth Justome
IVR22_20058002584NUCA

Vue de trois-quarts, élévations postérieure et latérale gauche.

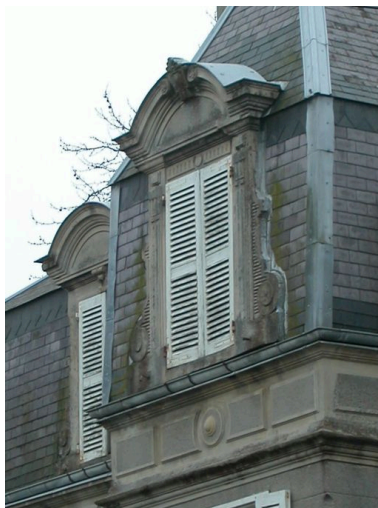
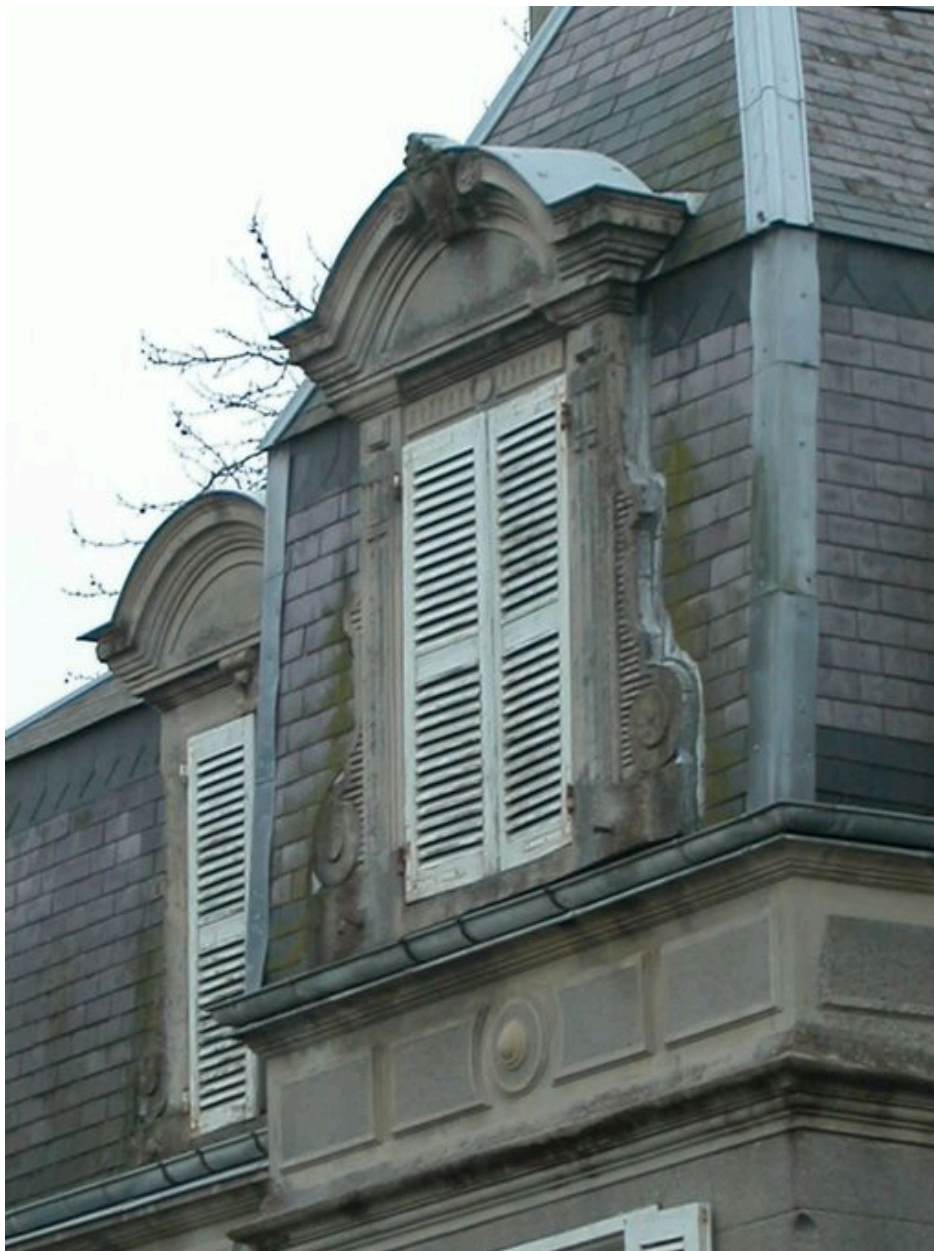
Détail d'une fenêtre de lucarne.
Phot. Elisabeth Justome
IVR22_20058002587NUCA

Détail d'une fenêtre de lucarne.

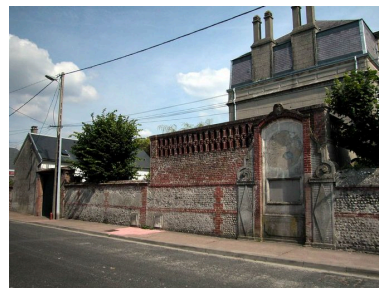
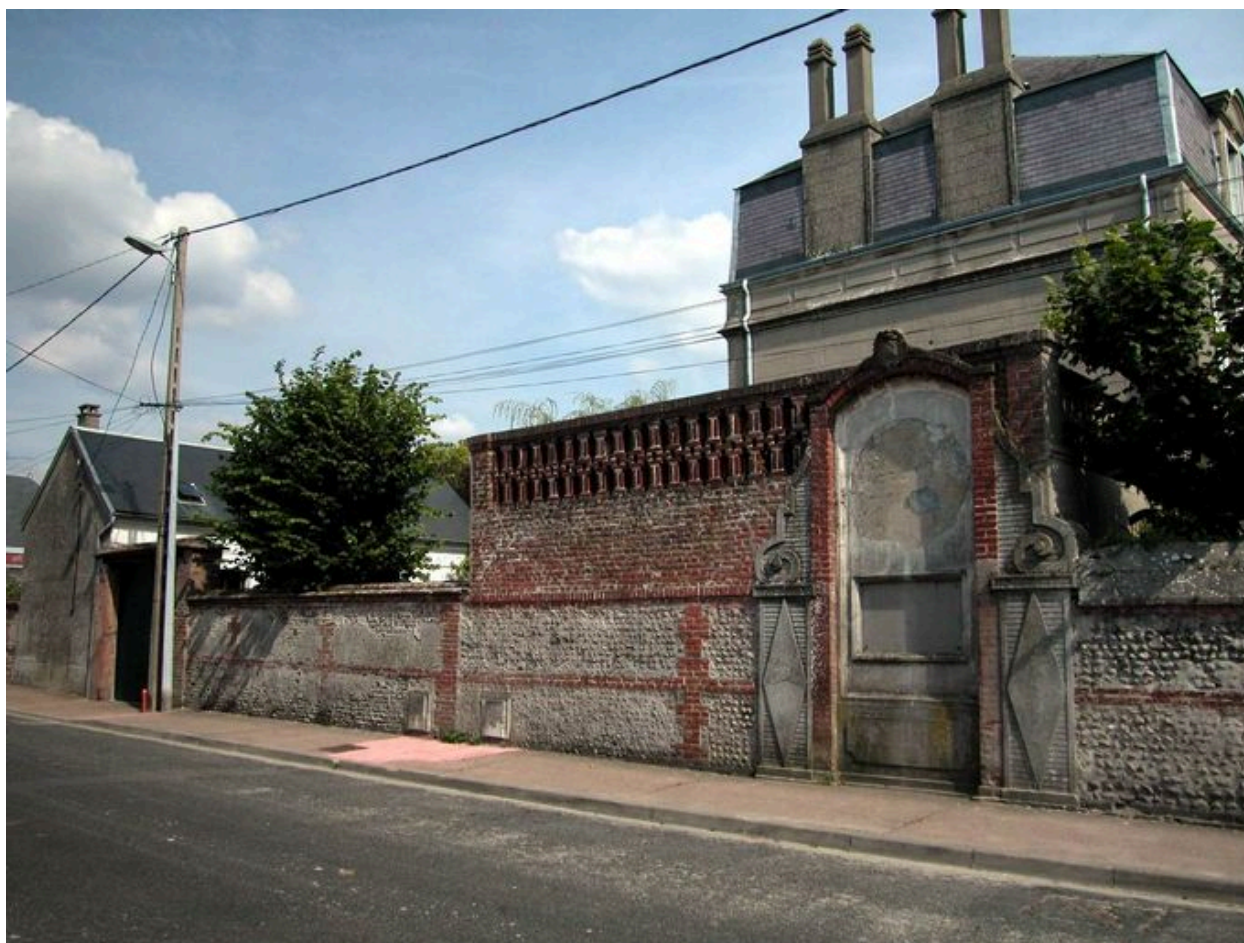
Vue d'ensemble depuis la rue.
Phot. Elisabeth Justome
IVR22_20058002585NUCA

Vue d'ensemble depuis la rue.

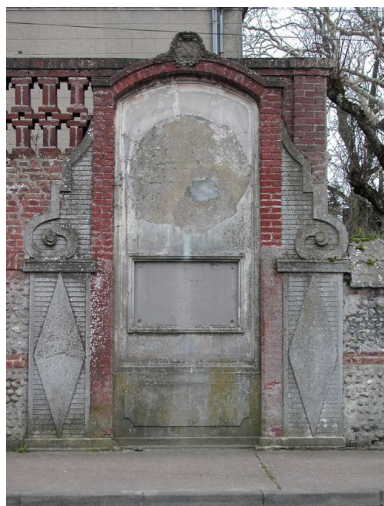
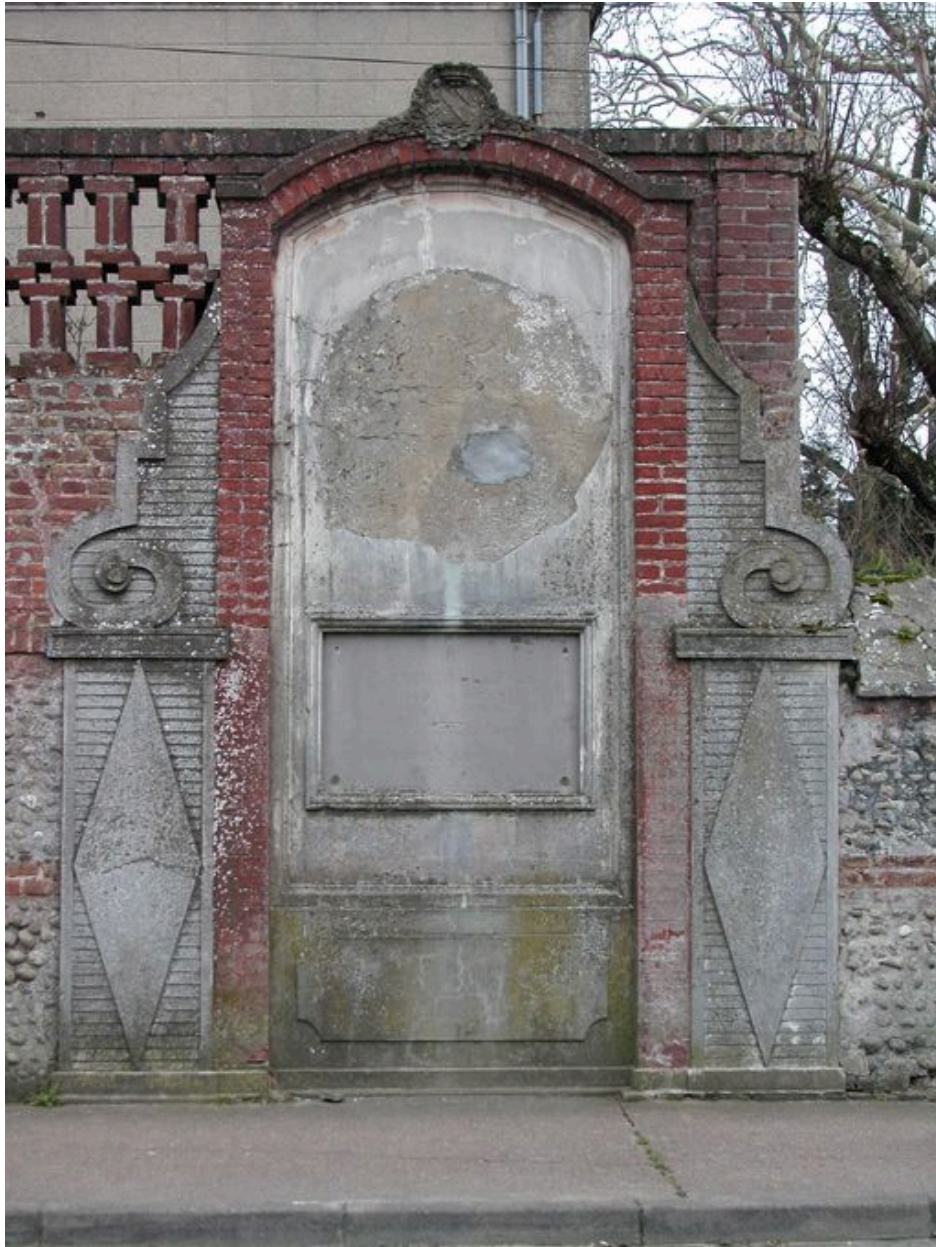
Détail du mur de clôture où se situait le bas-relief de Florentin Lefils.
Phot. Elisabeth Justome
IVR22_20058002586NUCA

Détail du mur de clôture où se situait le bas-relief de Florentin Lefils.

Un médaillon représentant Florentin Lefils orna le mur de clôture depuis 1903, signé Raoul Delhomme de Saint-Quentin (Aisne).

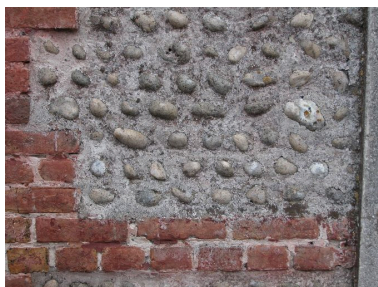
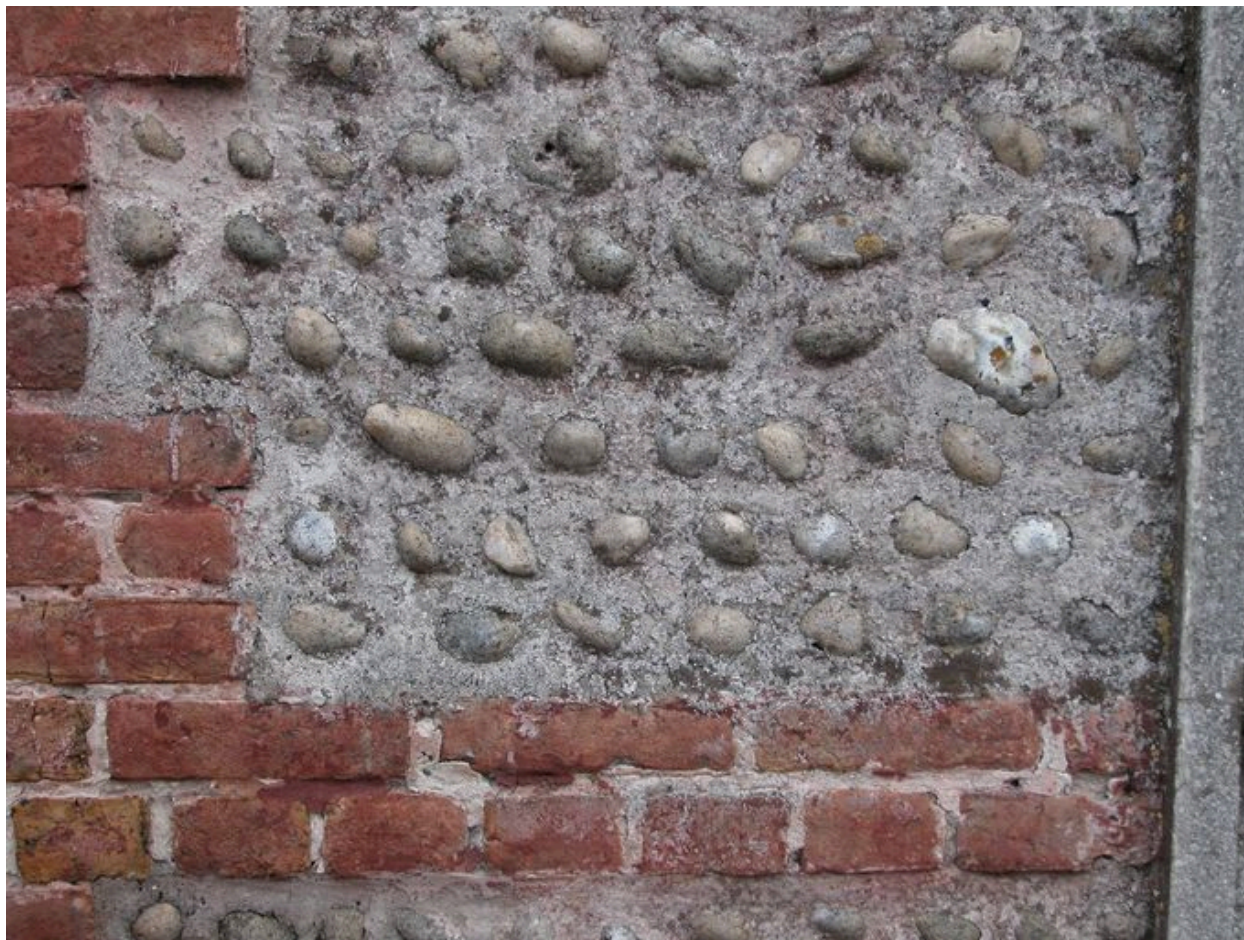
Détail de la mise en oeuvre du mur de clôture.
Phot. Elisabeth Justome
IVR22_20058002588NUCA

Détail de la mise en oeuvre du mur de clôture.
