Hauts-de-France, Aisne
Soissons
Cathédrale Saint-Gervais-Saint-Protais, place Cardinal-Binet

Ensemble de deux verrières mixtes (verrières figurées, verrières abstraites) : saint évêque, saint pape (baies 105 et 106)

Numéro de dossier : IM02005337
Date de l'enquête initiale : 2004
Date(s) de rédaction : 2012
Cadre de l'étude : mobilier et objets religieux la cathédrale de Soissons
Degré d'étude : étudié
Référence du dossier Monument Historique : PA00115941

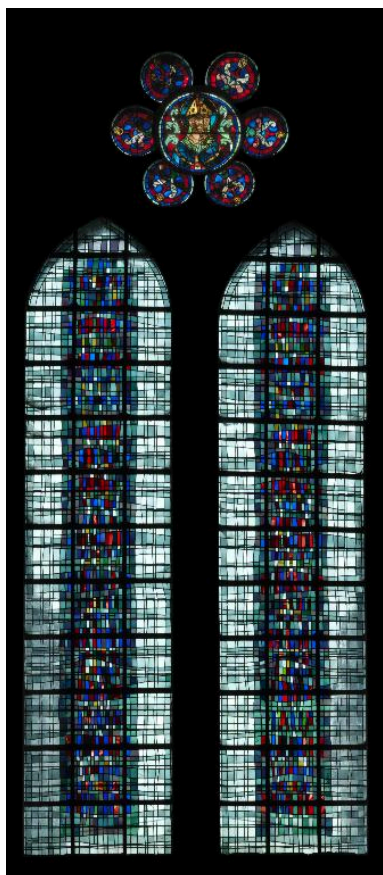
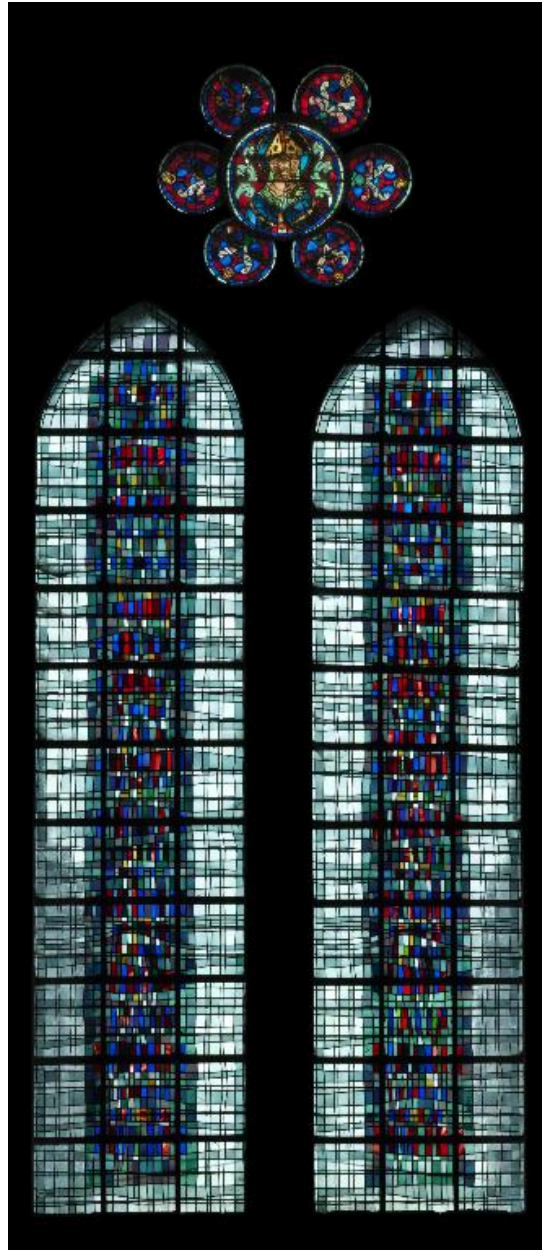
Vue générale de la verrière de la baie 105.
Phot. Thierry Lefébure
IVR22_20130200006NUC2AQ

Vue générale de la verrière de la baie 105.

Les baies 105 et 106, identiques, sont formées chacune de deux lancettes en arc brisé, surmontées d'un oculus à six lobes. Les deux oculi sont ornés d'un vitrail figuré, réalisé en verre antique rehaussé de grisaille. Les quatre lancettes (12 registres superposés) sont occupées par une composition abstraite, à dominante gris, bleu et rouge, constituée à l'aide d'un assemblage de verres teintés dans la masse. Des dégradés de coloris, aisément visibles sur les verres rouges, proviennent probablement d'un travail de gravure à l'acide.

Mesure approximative de la baie : la = 370. Une lancette mesure 772 cm de hauteur pour 161 cm de largeur. L'oculus doit avoisiner 193 cm de diamètre.

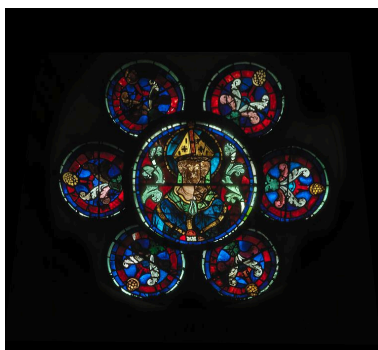
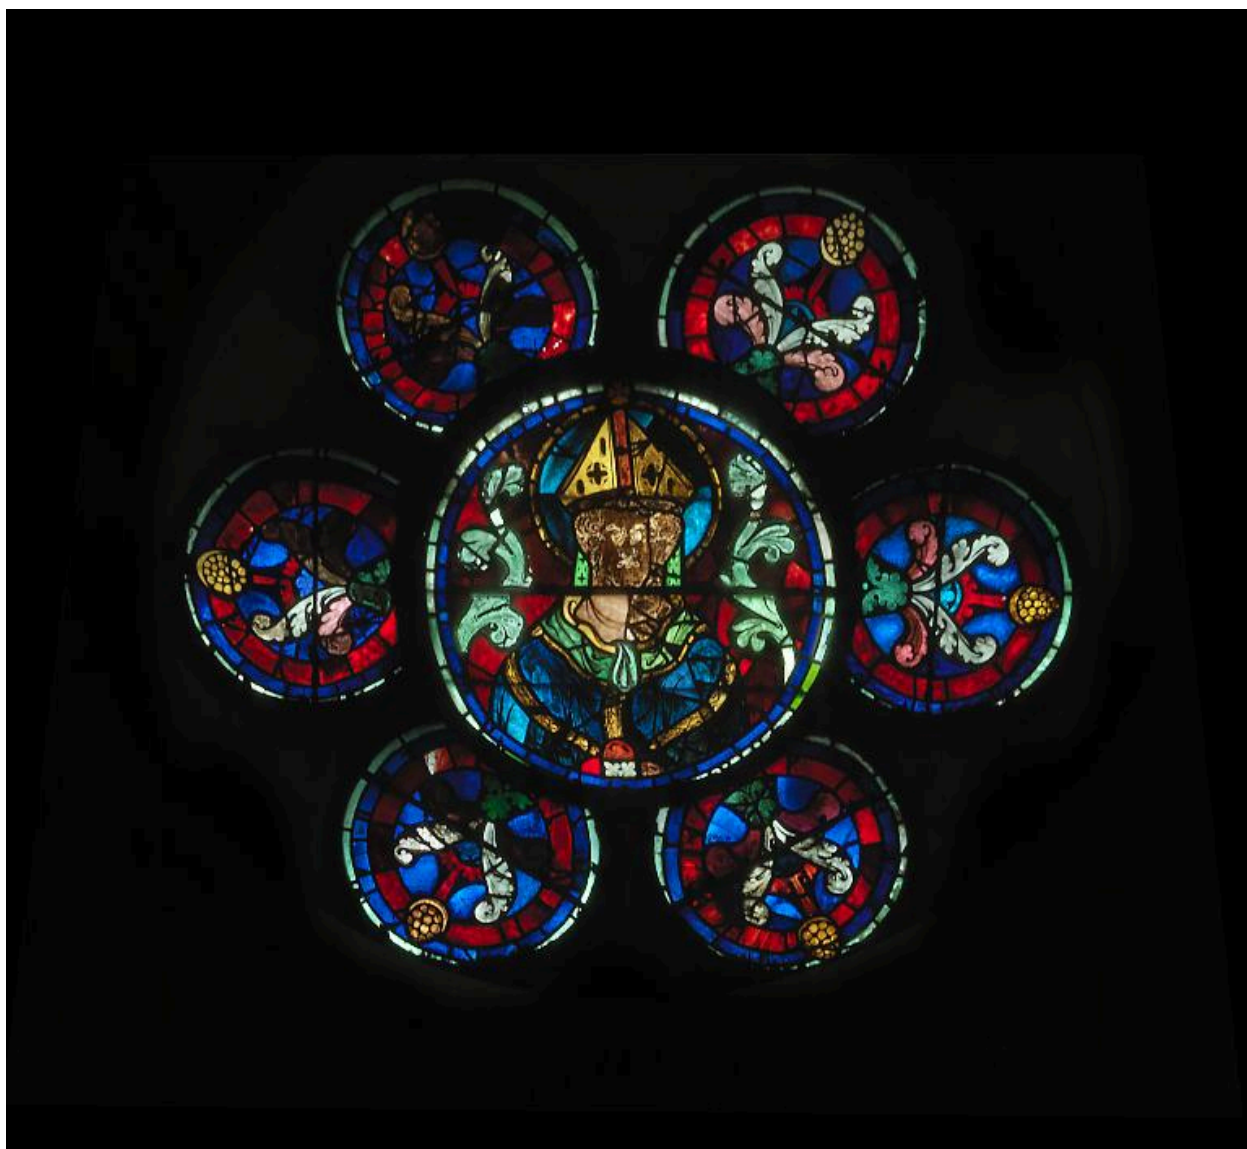
Oculus de la baie 105 : saint évêque.
Phot. Thierry Lefébure
IVR22_20130200007NUC2A

Oculus de la baie 105 : saint évêque.

Les deux personnages auréolés sont représentés en buste et de face, portant l'habit de leur fonction. À la verrière 105, l'évêque est coiffé d'une mitre, tandis qu'à la verrière 106, le pape porte le bonnet pontifical, prédécesseur de la tiare. Ce saint pape bénit de la main droite et est accompagné d'une grande croix dans laquelle il faut probablement reconnaître la fêrle papale. Aucun attribut ne permet de connaître leur identité précise. Les lobes sont occupés par un décor de feuillage.

La rosace polylobée des deux verrières a été restaurée à plusieurs reprises, et pour la dernière fois, après la Première Guerre mondiale. En témoignent les plombs de casse et les verres remplacés. Néanmoins, la rosace de la baie 106 conserve encore beaucoup de verres d'origine. Les verres anciens médiévaux sont opacifiés par la présence, à la surface, d'une couche provenant de la décomposition du verre sous l'effet des agents atmosphériques. La grisaille a disparu sur le visage de l'évêque de la baie 105, produisant un effet caractéristique d'image en négatif. Les deux verrières ont été complétées par l'installation de compositions abstraites colorées dans les lancettes.

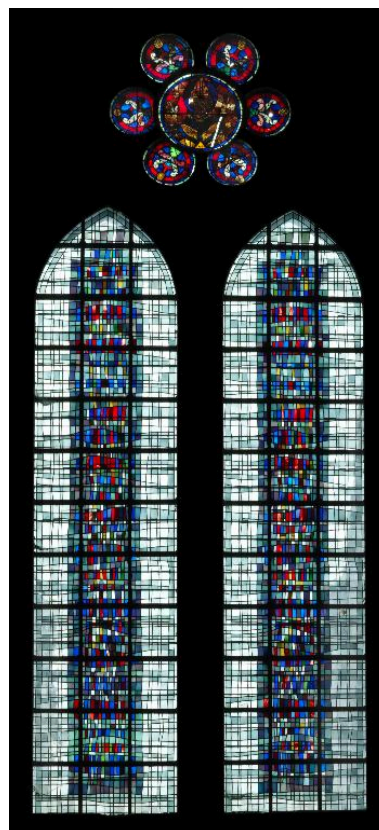
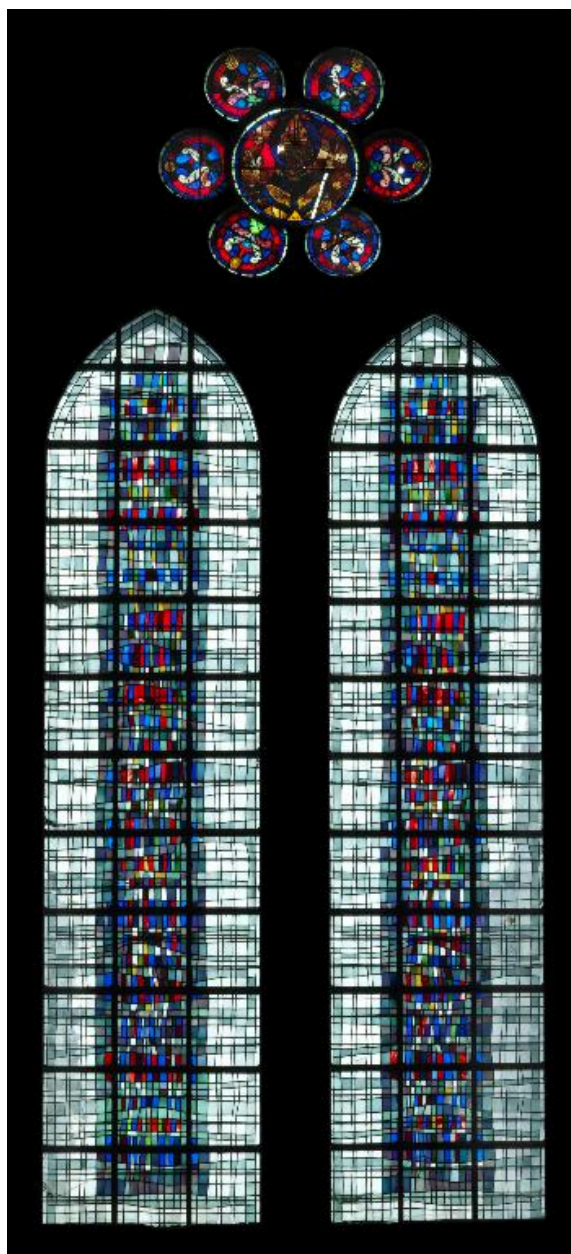
Vue générale de la verrière de la baie 106.
Phot. Thierry Lefébure
IVR22_20130200008NUC2AQ

Vue générale de la verrière de la baie 106.

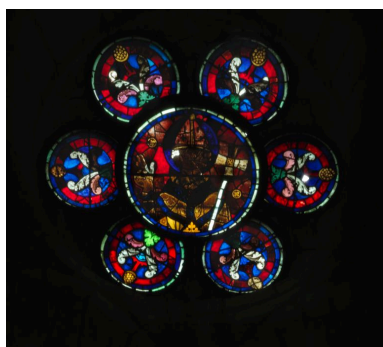
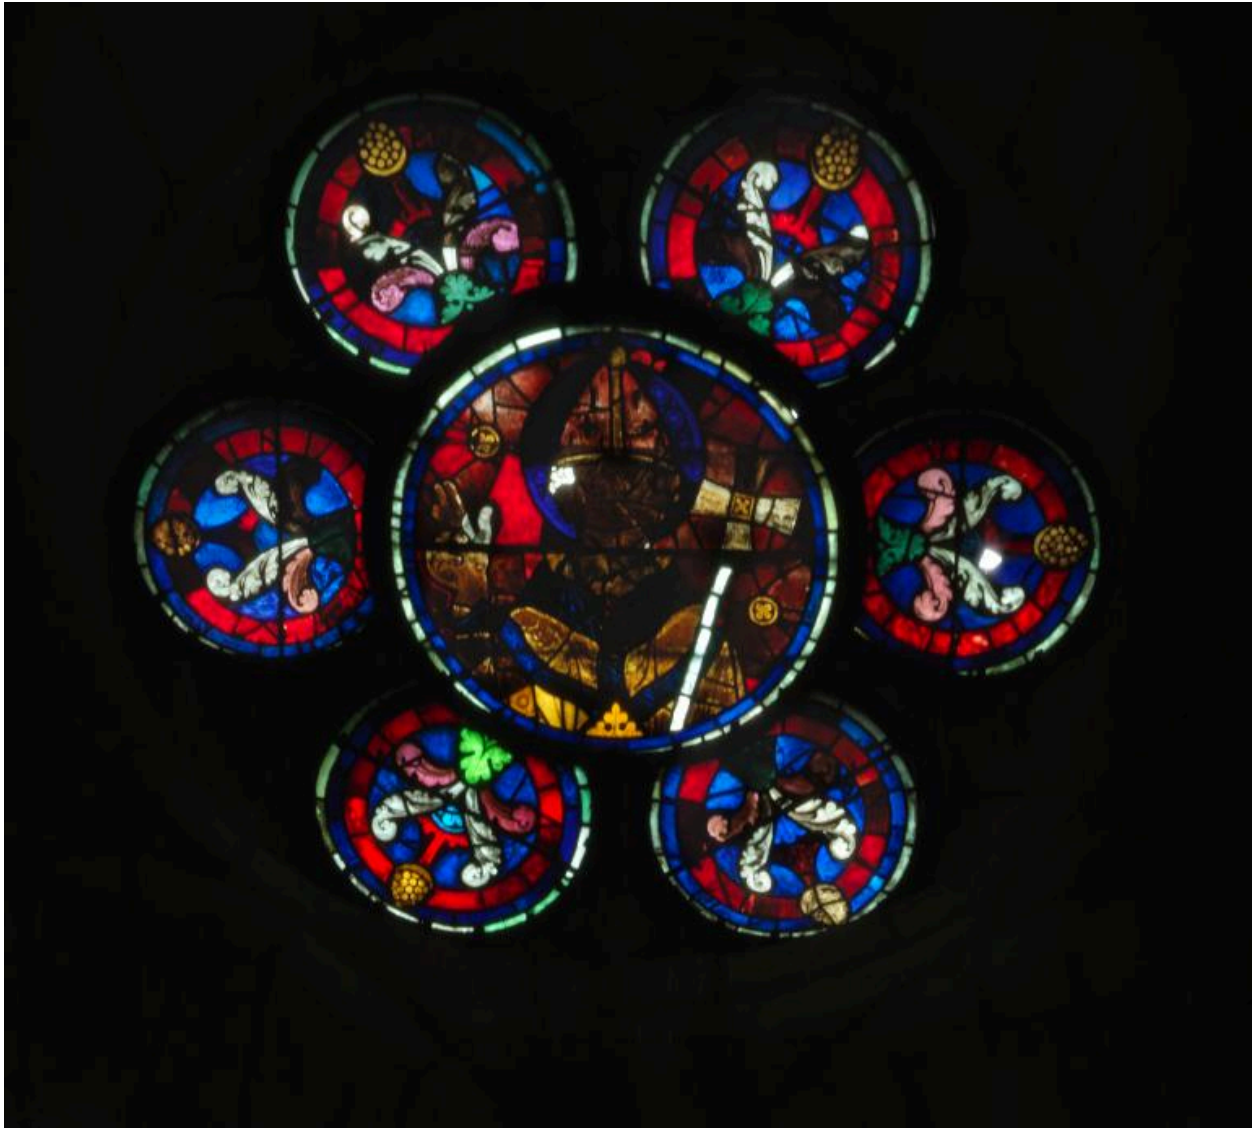
Oculus de la baie 106 :
saint pape. [photo floue]
Phot. Thierry Lefébure
IVR22_20130200009NUC2A

Oculus de la baie 106 : saint pape. [photo floue]
