Hauts-de-France, Oise
Oroër
La Boudinière

Le hameau de La Boudinière

Numéro de dossier : IA60003142

Cadre de l'étude : inventaire topographique Communauté de communes Oise Picarde

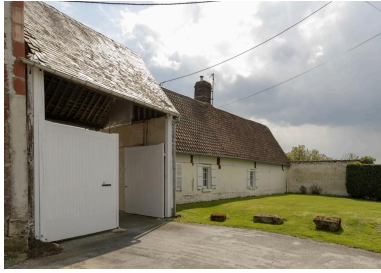
Entrée charretière et logis,
n°6 Impasse des Vignes,
vue depuis le nord-est.
Phot. Marc Kérignard
IVR32_20216000309NUCA

Entrée charretière et logis, n°6 Impasse des Vignes, vue depuis le nord-est.

Seules les fermes des n°2 (ill.) et n°6 (ill.) sont antérieures à 1826 (logis en brique du n°2 reconstruit dans la seconde moitié du 19^e siècle). Le n°2 possède un imposant logis en briques comportant trois niveaux d'élévation. La façade, tournée vers l'ouest, est ouverte sur la rue avec une travée à pan coupé à gauche. Deux corniches en pierre calcaire rythment la façade et séparent les niveaux. Si chaque niveau est percé de deux baies, une fenêtre de mansarde ouvre le niveau de comble. Un toit à quatre pans en ardoise couvre l'édifice. À l'arrière de la cour, un imposant bâtiment agricole en brique semble antérieur à 1826 (indiqué sur le cadastre napoléonien). Il comporte des étables et une grange. Le second niveau est percé de portes à engranger le foin et la paille. Un pigeonnier se dresse près du bâtiment agricole, sur le côté méridional de la parcelle. De l'observation du cadastre napoléonien, il ressort que deux fermes se trouvaient au n°6, sur deux parcelles distinctes (0245 et 0237 sur le cadastre actuel). La première était constituée de la grange sur rue toujours en place avec un logis en fond de cour. Ce dernier a été détruit et remplacé par un autre bâtiment. Quant à la seconde ferme, elle comprenait l'actuel logis en brique avec sa façade ouverte sur l'impasse ainsi qu'une entrée charretière permettant d'accéder à la cour. Avec une emprise sur la parcelle identique à celle visible sur le cadastre napoléonien, le bâtiment agricole en fond de cour semble antérieur à 1826.

En ce qui concerne les matériaux de construction, la brique est la plus représentée dans les constructions anciennes de La Boudinière (n°2 et n°6 impasse des Vignes). Plus résistante que le pan de bois et torchis (pourtant typique des constructions du plateau picard), elle a également été utilisée plus précocement qu'ailleurs sur le territoire de la communauté de communes de l'Oise Picarde. Quant aux matériaux utilisés pour les couvertures, en 1846, 6 des 8 maisons étaient en chaume. Elles ne sont plus que 4 sur 8 en 1866. La majorité des habitations visibles actuellement sont des pavillons modernes en béton.

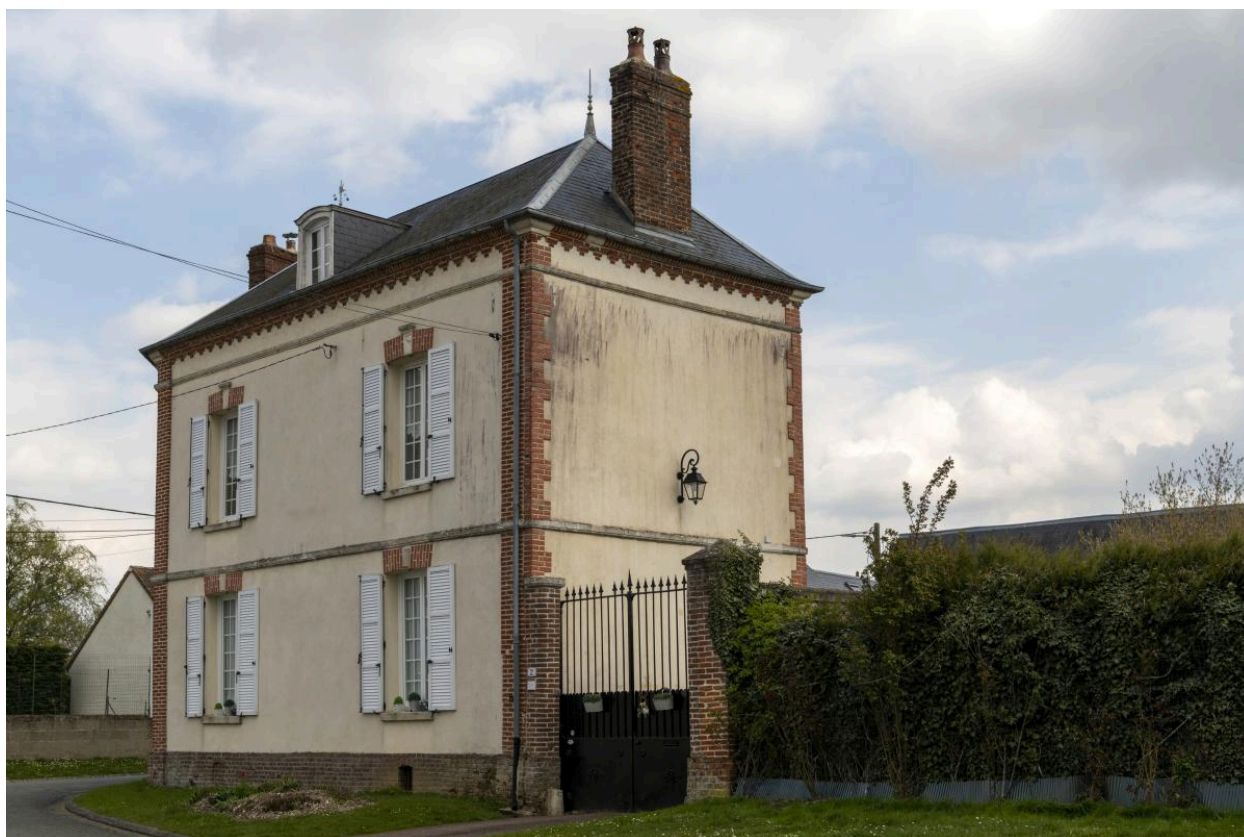
Logis de ferme, n°2 Impasse
des Vignes, vue depuis l'ouest.
Phot. Marc Kérignard
IVR32_20216000308NUCA

Logis de ferme, n°2 Impasse des Vignes, vue depuis l'ouest.
