Hauts-de-France, Pas-de-Calais  
Bapaume  
7 rue de l'église

## Ancien orphelinat Sainte-Marie ou orphelinat des Sœurs-Bleues, puis maison d'enfants

Numéro de dossier : IA62005160  
Date de l'enquête initiale : 2018  
Date(s) de rédaction : 2019  
Cadre de l'étude : patrimoine de la Reconstruction , enquête thématique régionale La première Reconstruction  
Degré d'étude : étudié

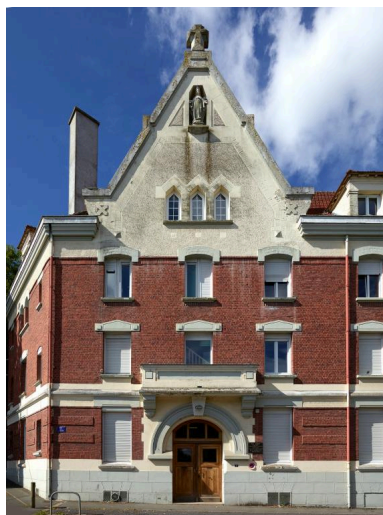
Détail de la façade sur la rue de l'église : porte d'entrée et fronton-pignon. Phot. Hubert Bouvet IVR32\_20196200366NUC4A

La façade sur rue du bâtiment principal présente un ordonnancement en travées, décorée par des bandeaux entre le premier et le second niveau et sous la corniche en encorbellement qui reçoit le chéneau. La forme des baies de formes diffère en fonction du niveau de façade. Le pignon qui surmonte l'entrée principale est percé d'une niche qui accueille une statue de la vierge.

Le plan et l'élévation sont eux-aussi assez classiques. La seule originalité est le large fronton triangulaire, qui ne se trouve pas sur le pan coupé, mais vient rompre la façade sur la rue de l'église.

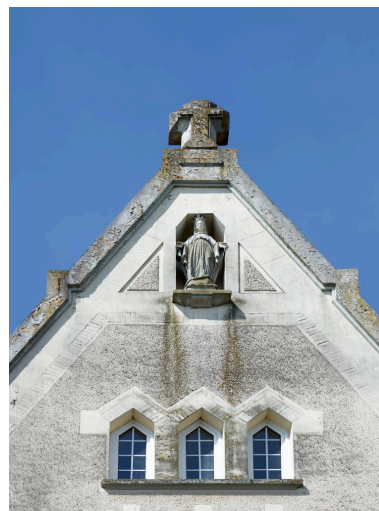
Détail du décor du fronton avec la statue de la Vierge. Phot. Delphine Volto-Jourdan IVR32\_20216200571NUCA

La statue est située dans une niche en plein cintre tout en haut du pignon.

Elle représente la Vierge debout, les bras ouverts et le visage incliné vers le sol. Le choix de ce personnage de mère, ainsi que l'attitude accueillante qui lui est donnée conviennent particulièrement bien au décor d'un orphelinat. Bien qu'il manque les personnages sous le pallium de la vierge, cette composition n'est pas sans rappeler celle des Vierges au manteau (ou vierges de miséricorde), accordant leur protection aux enfants et aux faibles. Le traitement des plissés ou de l'expression du visage la rattache cependant à la statuaire de série de la fin du 19e siècle.

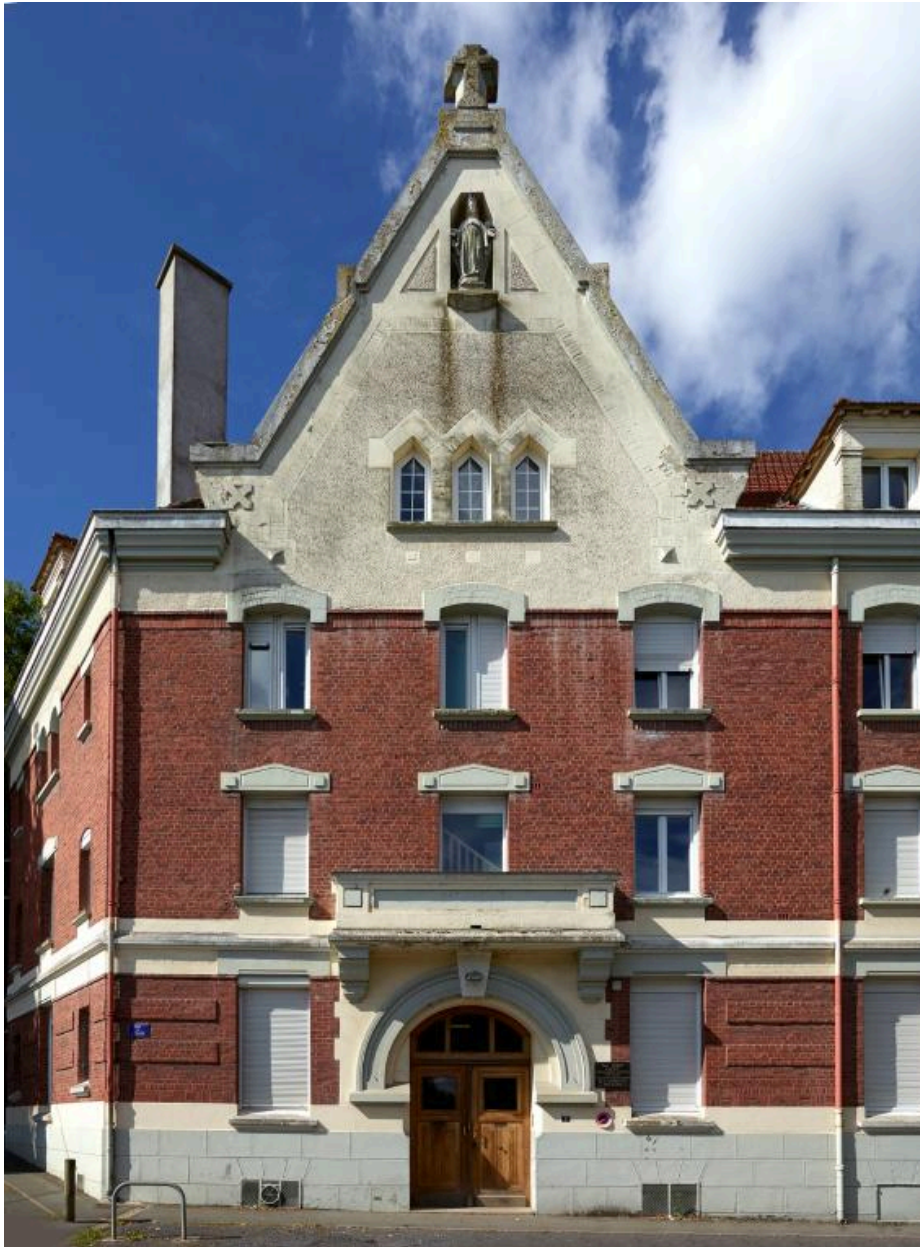
Détail de la façade sur la rue de l'église : porte d'entrée et fronton-pignon.

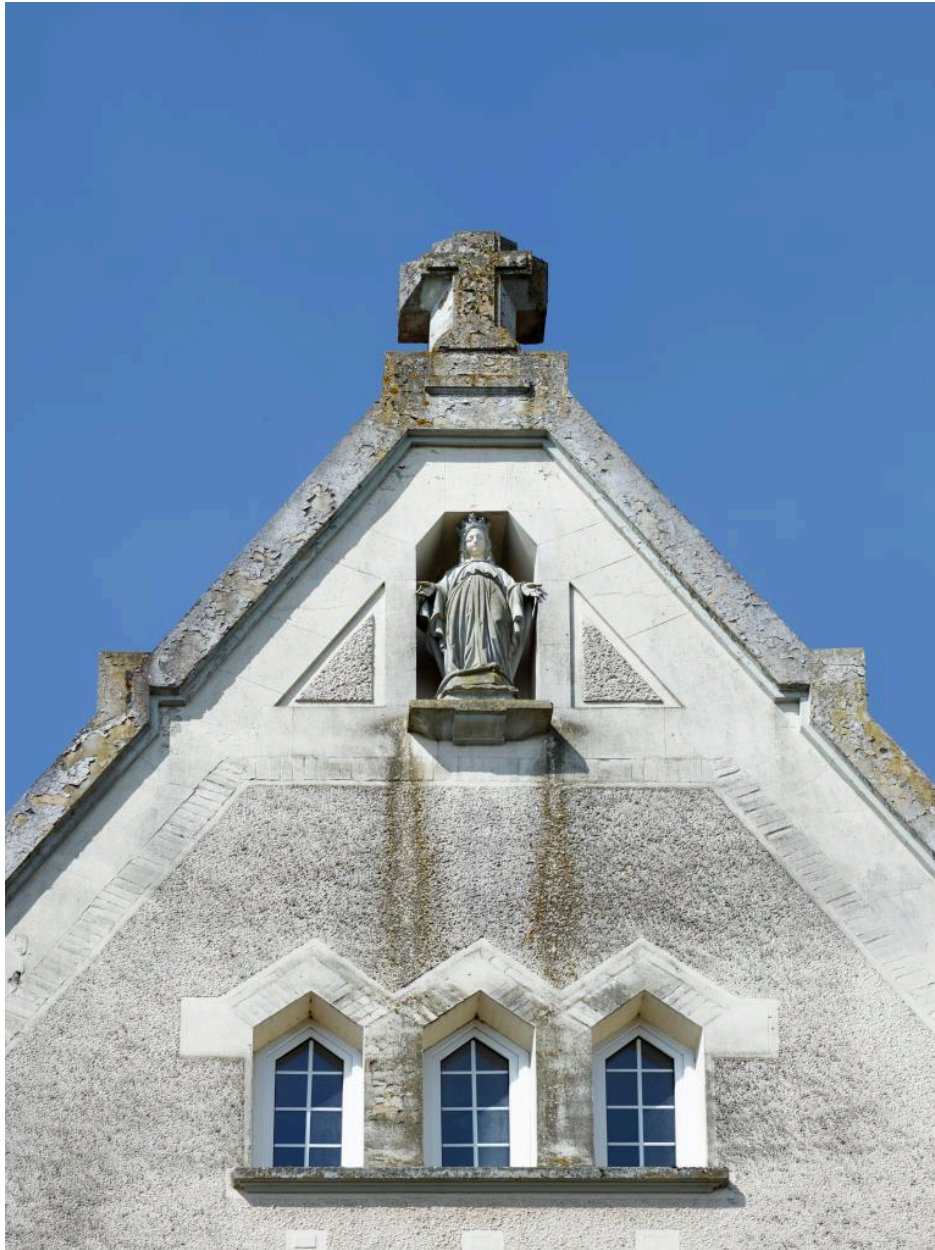
Détail du décor du fronton avec la statue de la Vierge.
