## La piscine du Soissonnais (Soissons)

Numéro de dossier : IA02010736

Cadre de l'étude : enquête thématique régionale les piscines en Hauts-de-France

Dénomination : piscine

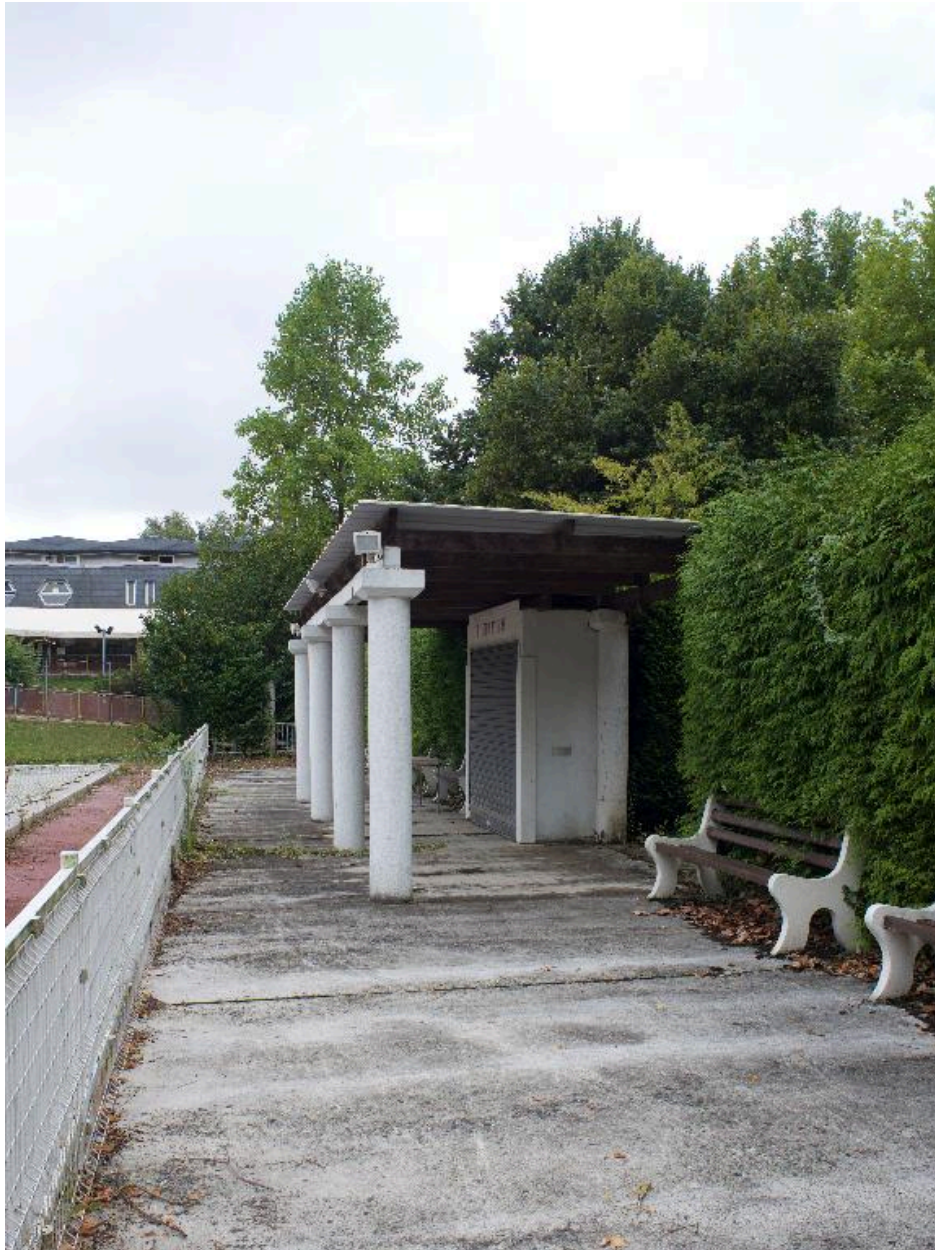
Reste de la pergola datant des années 1930, qui longeait autrefois tout le côté nord du bassin de 33 mètres.

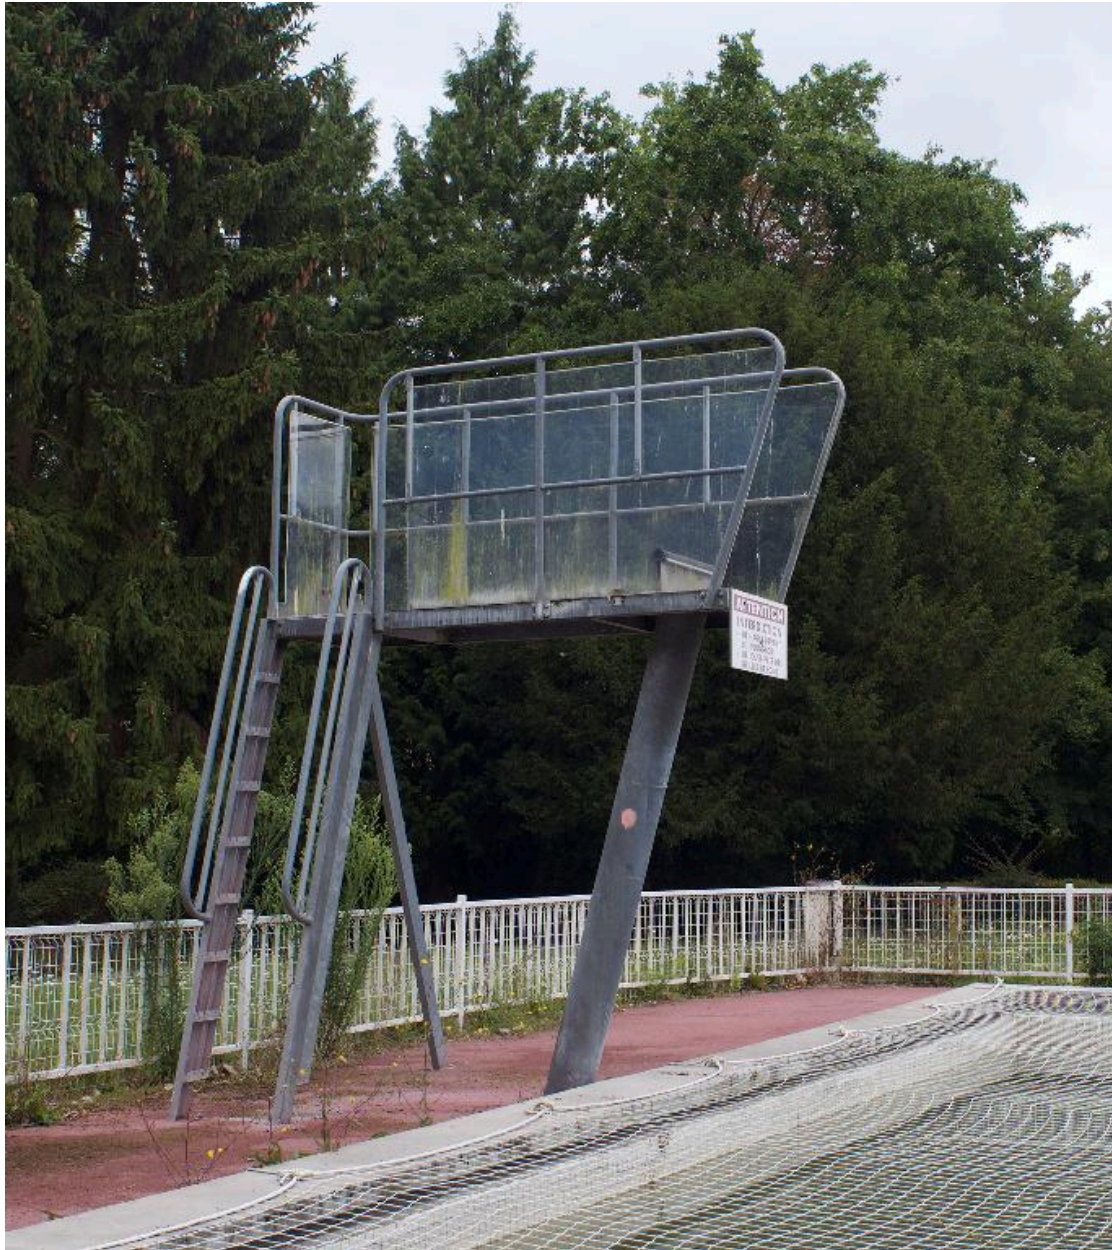
Plongeoir de 3 mètres (construit en 1973; il existait auparavant un plongeoir moins haut au même emplacement, comme en attestent les cartes postales), devant le bassin extérieur de 33 mètres.

En 1973, une fosse à plonger est aménagée dans le bassin de 33 mètres (de 1 à 4 mètres de profondeur) et l'ancien plongeoir est remplacé par un plus grand, de 3 mètres.

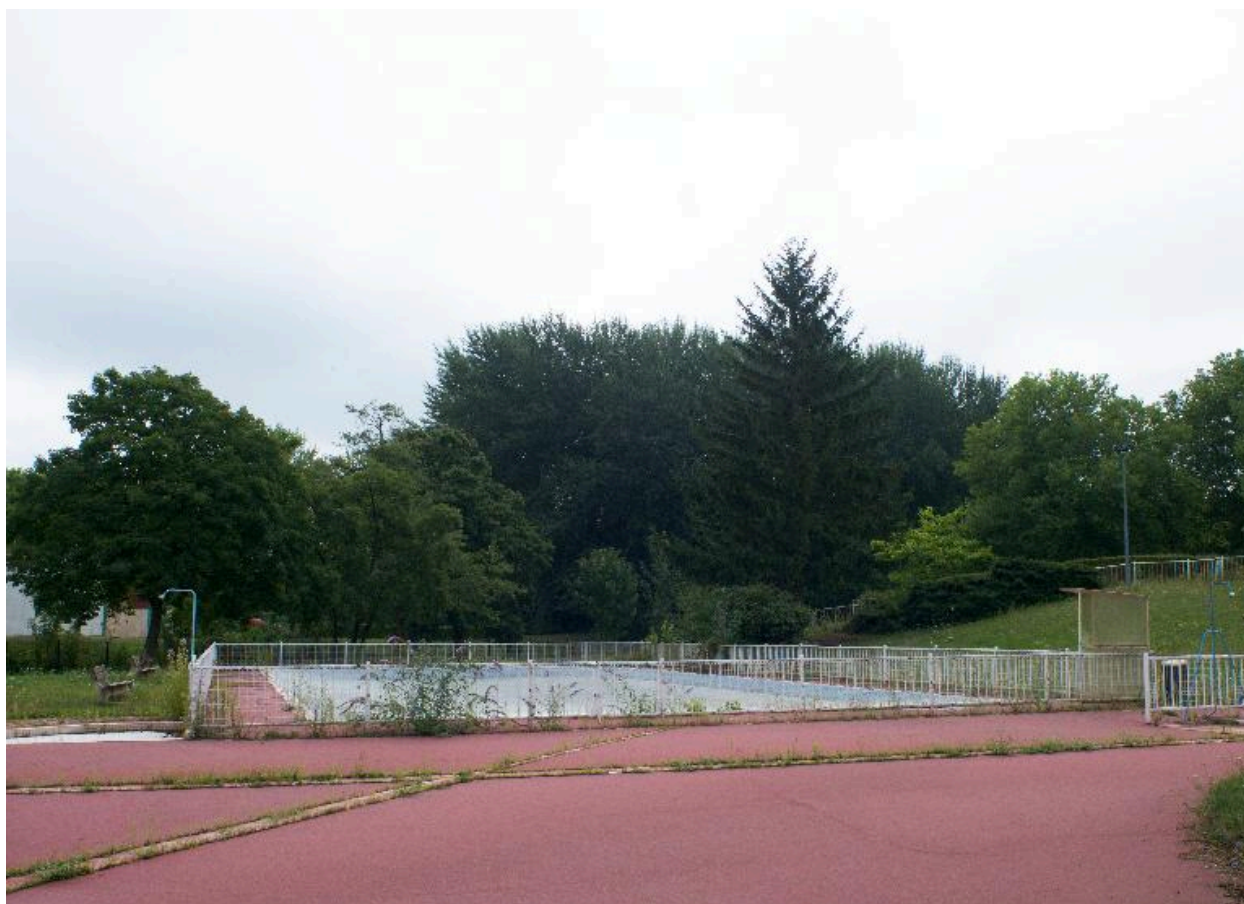
Bassin extérieur de 25 mètres (construit en 1971).

En 1971, l'aménagement de la piscine est modifié. Les deux bassins d'agrément circulaires sont supprimés, au profit de l'installation d'une pataugeoire de forme triangulaire (dans l'angle nord de la parcelle de la piscine), de 20 cm de profondeur, et d'un bassin de natation de 25 x 12,5 mètres (dans le prolongement des vestiaires, dans l'angle est de la parcelle) de 0,9 à 2,1 mètres de profondeur.

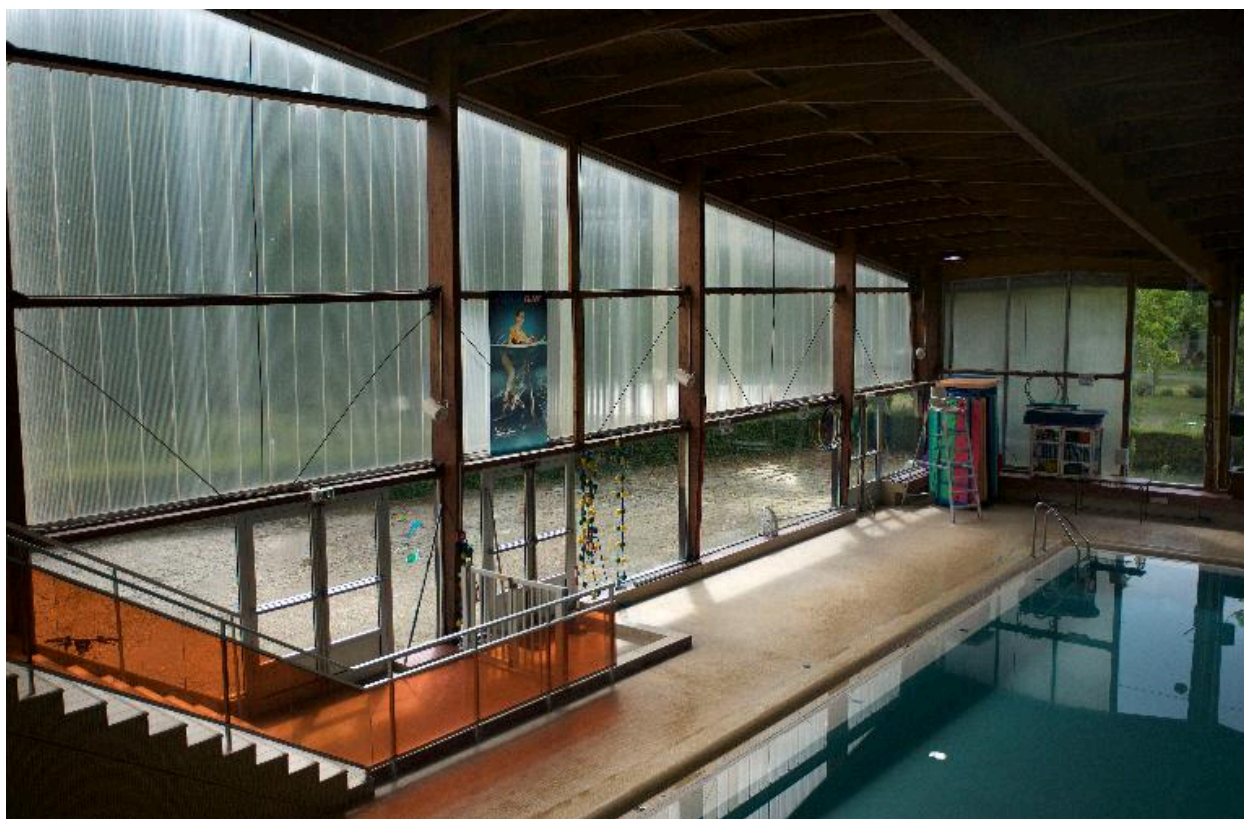
Vue du pignon est, vitré en partie basse et surmonté d'un bardage translucide en partie haute.

Les pignons sont vitrés, ils sont composés d'un bardage translucide en partie haute et de vitres transparentes en partie basse (sur une hauteur de 2,1 mètres). Sur la façade sud, les baies formées par les portiques sont également vitrées, soit de manière transparente, soit de manière translucide. La galerie d'étage est éclairée par des ouvertures de forme hexagonale aménagées dans les brisis de la toiture.

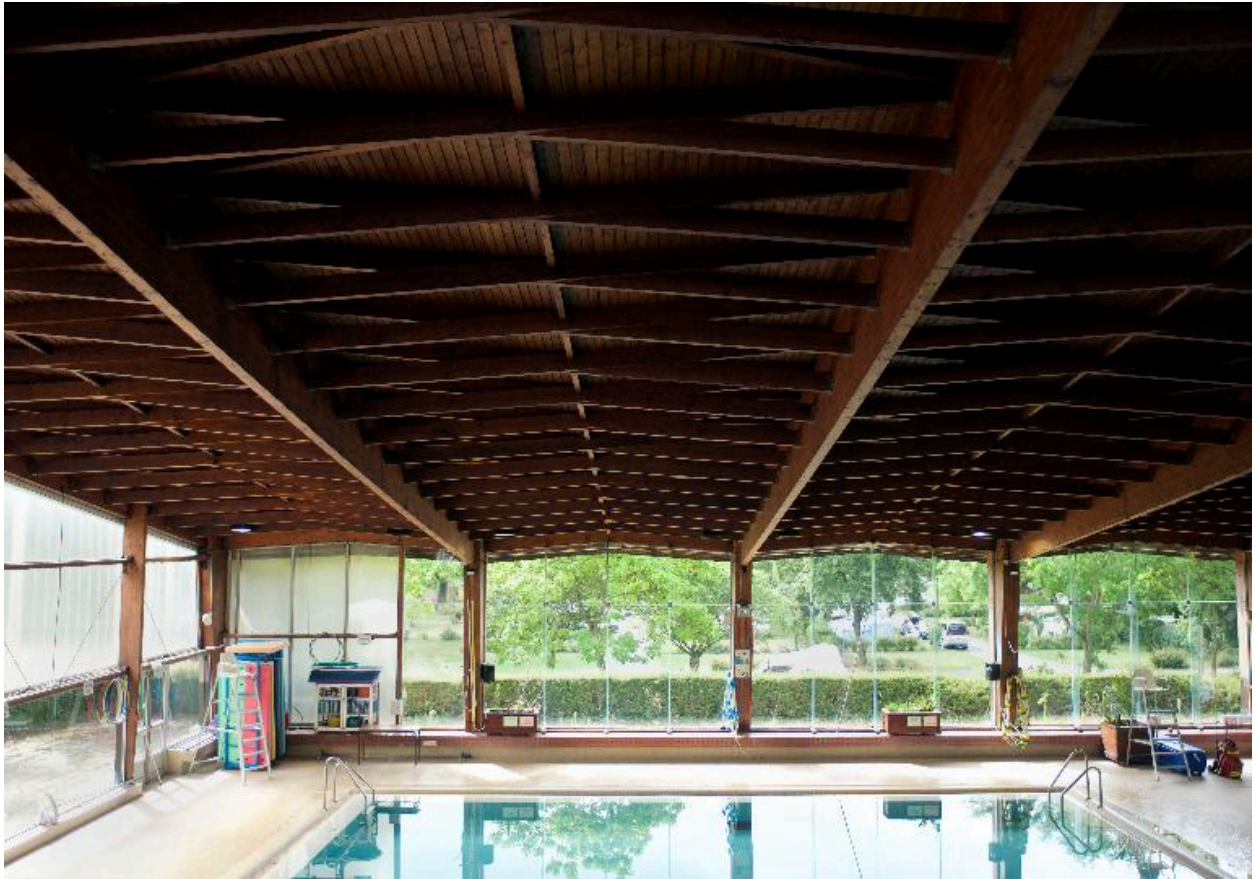
Détail de la charpente et du petit bassin, vue depuis la tribune.

Le hall des bassins et la galerie d'étage sont couverts d'une ossature à portiques en bois de sapin lamellé collé, d'une trame de 5,80 mètres. Les poutres reposent sur des poteaux moisés. La charpente est complétée par des pannes en sapin des Vosges placés en croisillons, perpendiculairement entre les poutres. Ces solives en croix assurent la stabilité longitudinale du bâtiment. Aujourd'hui apparentes, elles portaient auparavant par un faux plafond en lattes de pin, qui a été supprimé lors de la rénovation de la charpente en 1988. Les croisillons supportent le support d'étanchéité, réalisé par un voligeage non jointif. La toiture est couverte d'ardoise.

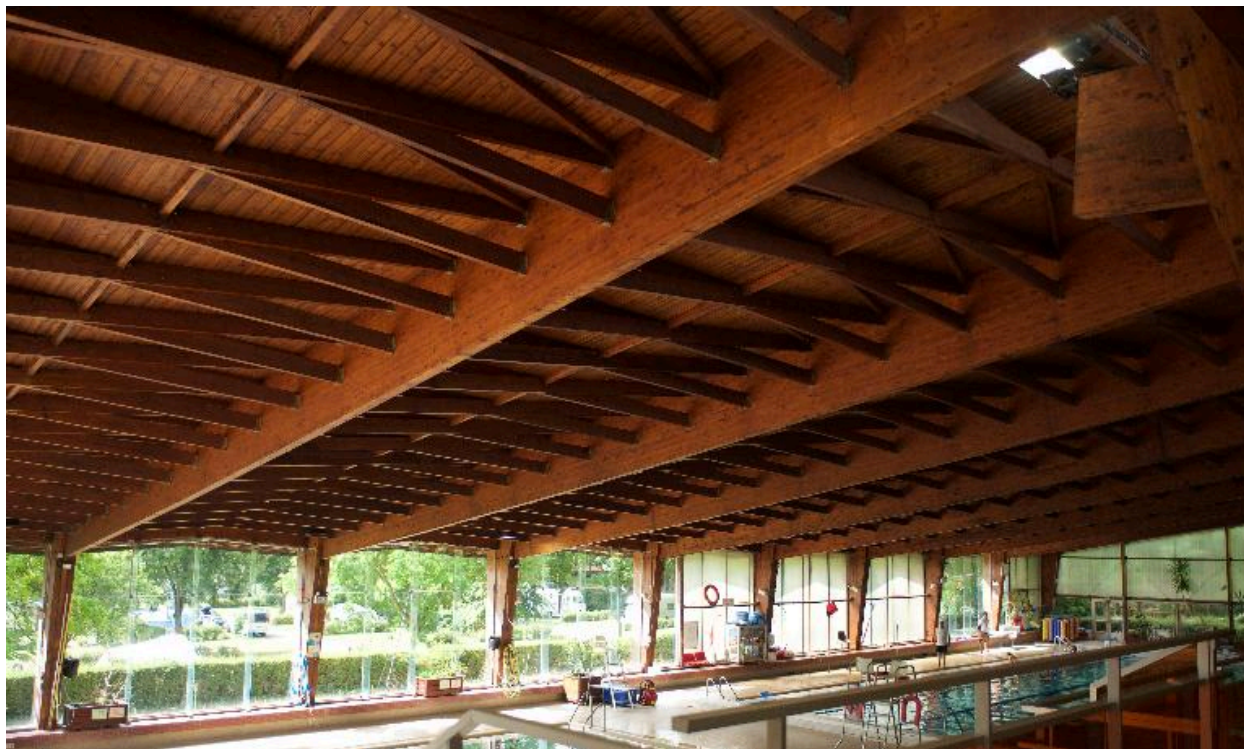
La charpente de la piscine, vue depuis la tribune.

Dans les années 1980, la piscine connaît plusieurs périodes de travaux de rénovation. Sont installés des bains-douches, à côté des saunas. En 1988, la charpente en bois lamellé collé, attaquée par les moisissures, est rénovée.

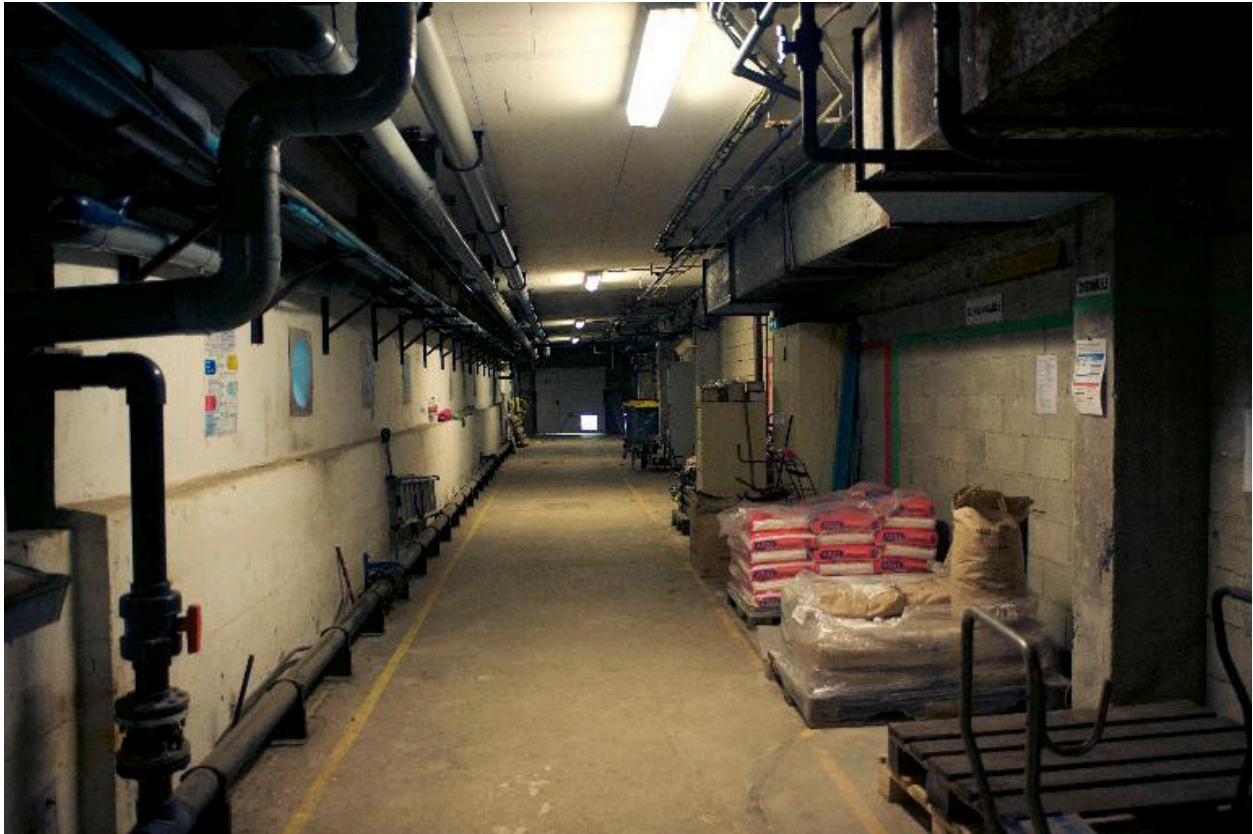
Entrée de la galerie technique; des hublots permettent de voir dans les bassins.

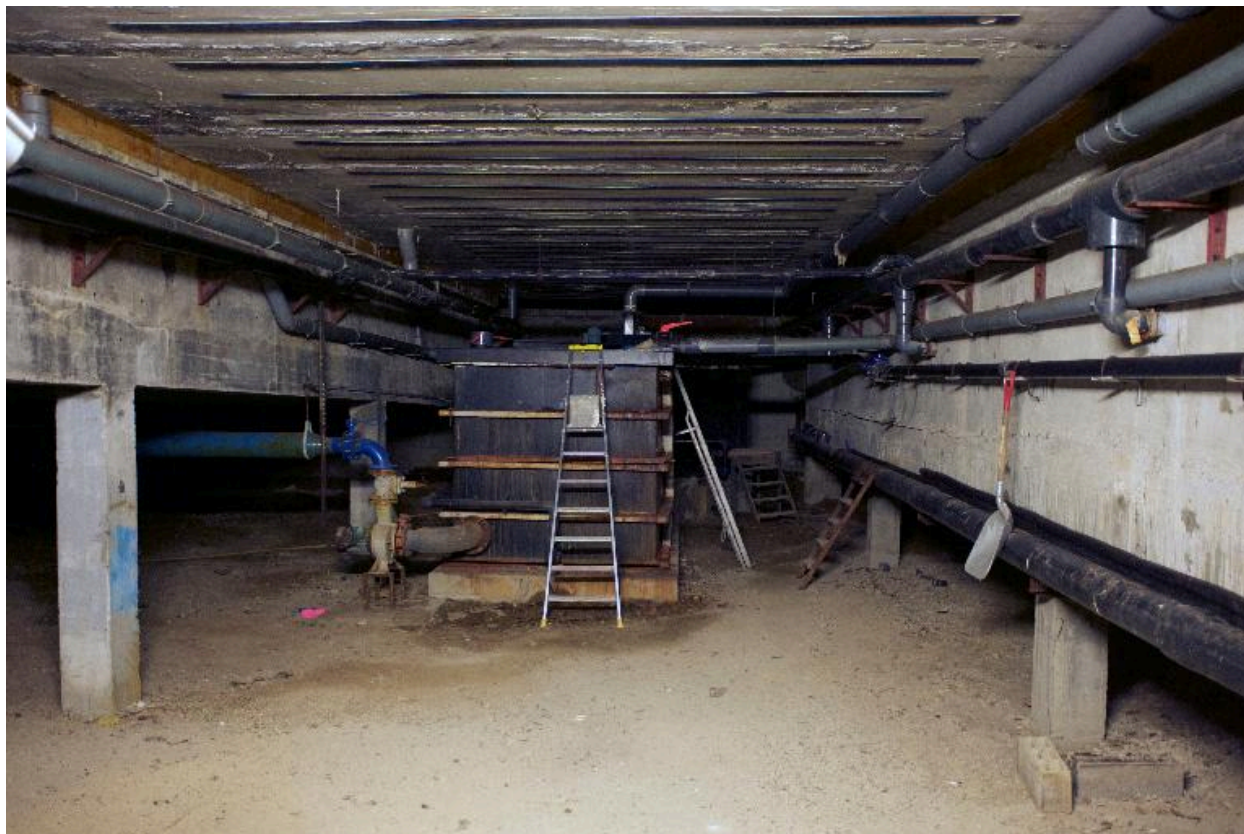
Sous-sol, galerie technique, dessous des cuves des bassins.

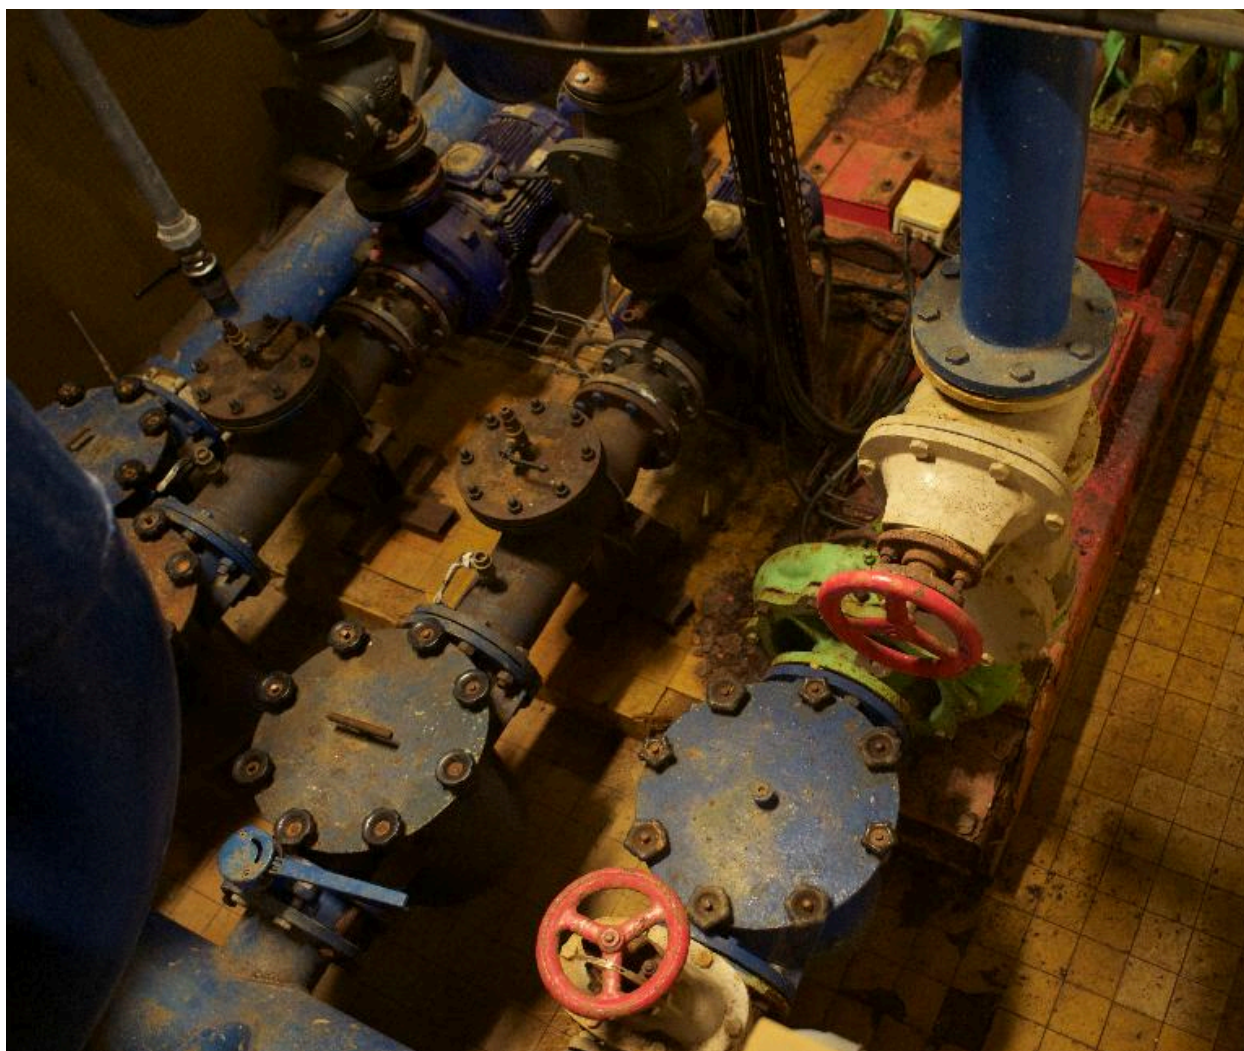
Vannes des bassins extérieurs.

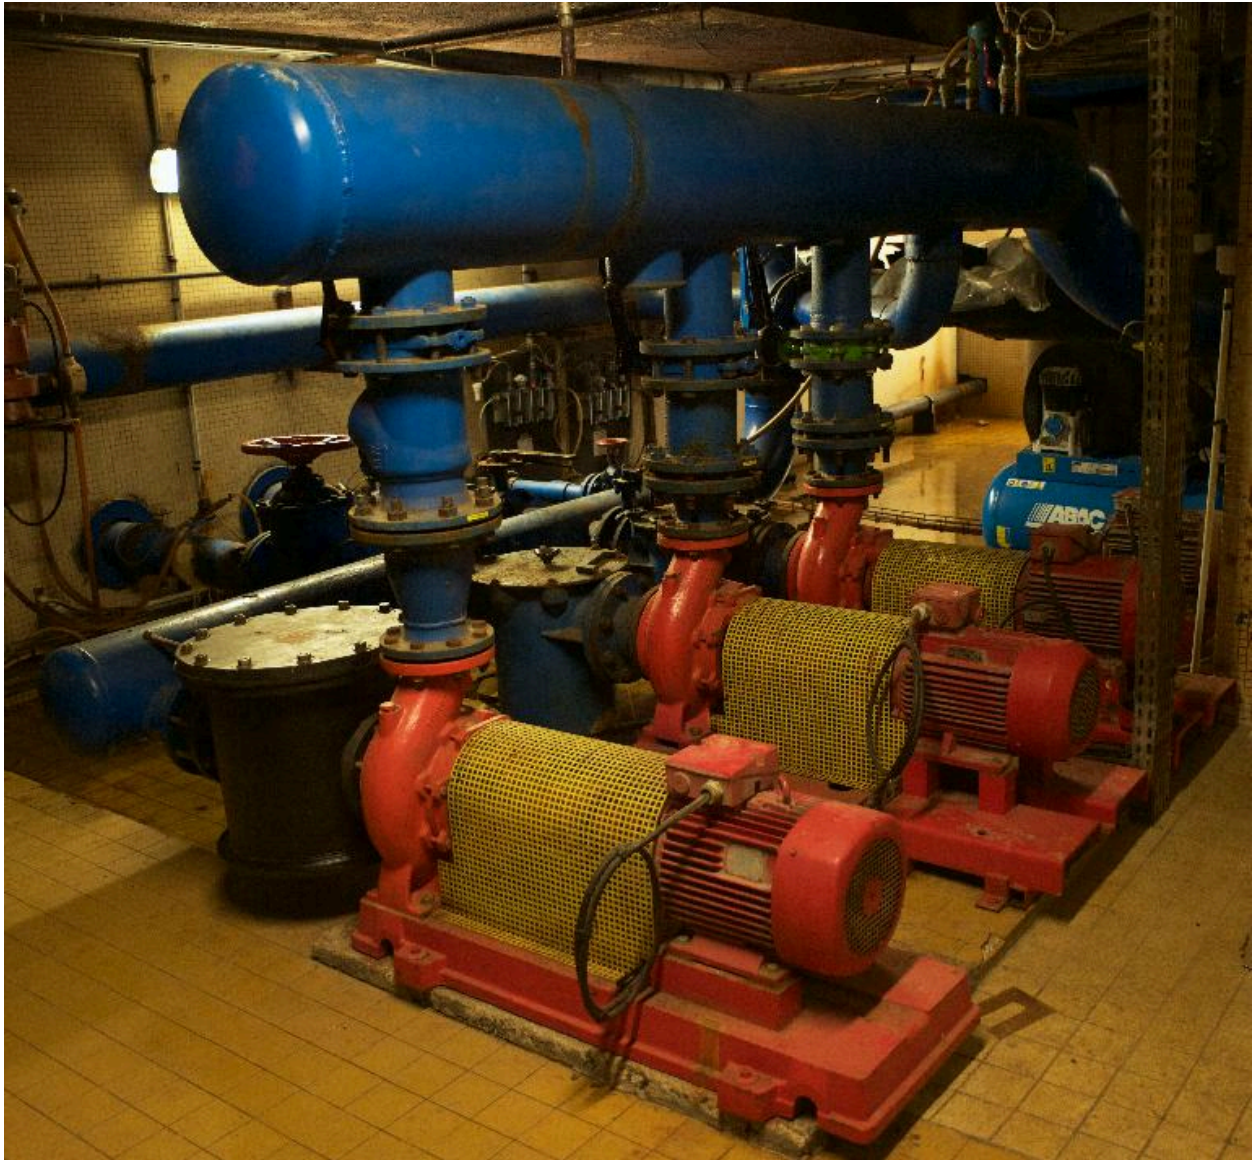
Pompes de filtration.
