Hauts-de-France, Aisne  
Montgobert  
Église paroissiale Saint-Sulpice, dite actuellement Saint-Antoine-l'Ermite , rue de l' Église

## Fonts baptismaux (cuve baptismale à infusion)

Numéro de dossier : IM02000642  
Date de l'enquête initiale : 1992  
Date(s) de rédaction : 1992  
Cadre de l'étude : inventaire topographique canton de Villers-Cotterêts, mobilier et objets religieux  
Degré d'étude : étudié

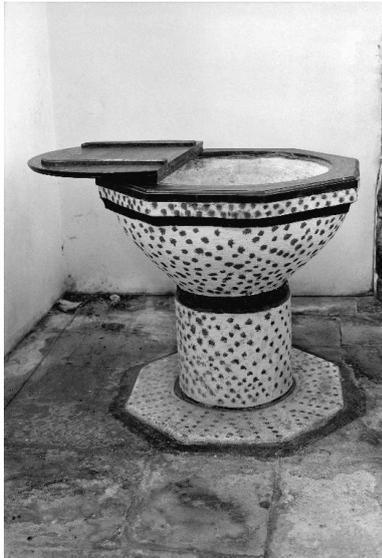
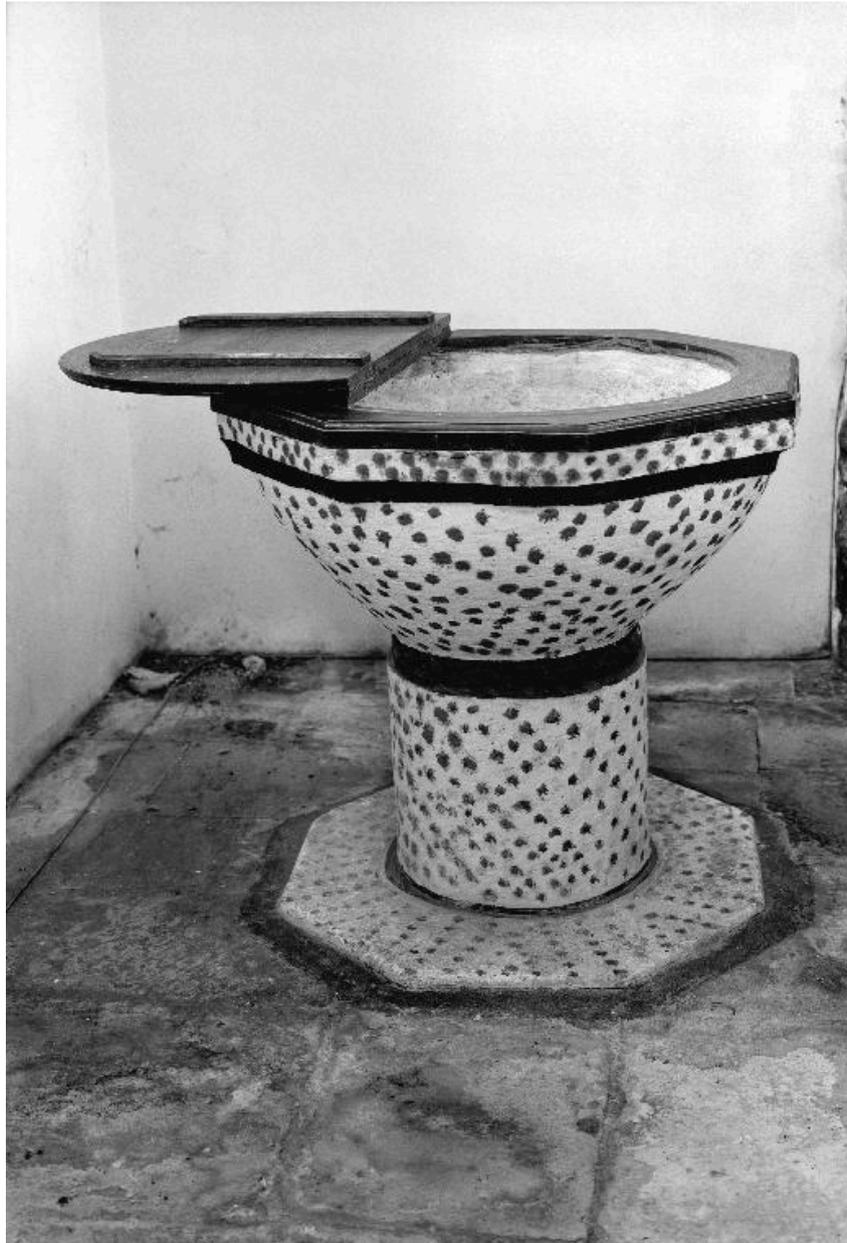
IVR22\_19880200732X

Les fonts baptismaux ont été sculptés dans un calcaire blanc. Ils sont composés d'une base octogonale, d'un pied circulaire en forme de tambour de colonne et d'une cuve octogonale. Ils ne comportent aucun décor sculpté, mais ont été recouverts à l'extérieur d'une couche de peinture.

Il y a quelques années, l'extérieur des fonts a été entièrement peint en blanc, puis souligné de bandes brunes et moucheté de taches dorées.

Vue générale.
