Hauts-de-France, Somme
Favières
le Marais
rue de Mazurette

Maison de ménager

Numéro de dossier : IA80007932
Date de l'enquête initiale : 2005
Date(s) de rédaction : 2005
Cadre de l'étude : inventaire préliminaire arrière-pays maritime picard
Degré d'étude : étudié

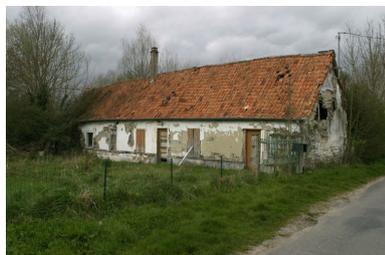
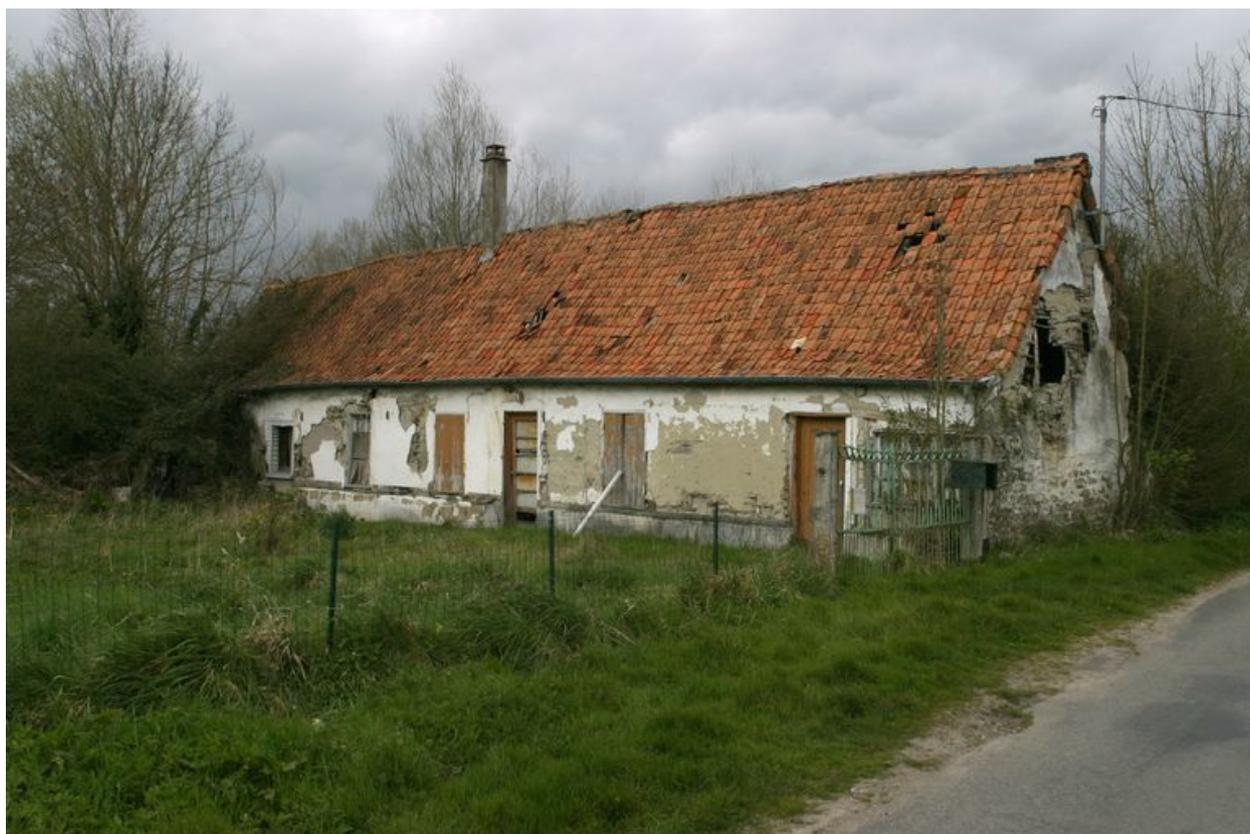
Vue générale.
Phot. Irwin Leullier
IVR22_20078000143NUCA

Vue générale.

Cette construction en torchis et pans de bois est relativement longue puisqu'elle s'étire sur sept travées de long (quatre seulement semble réservées à la partie habitable). Une partie du pignon oriental a été reconstruite en brique. Le toit à longs pans est en pannes picardes et est percé, en son centre, d'une souche de cheminée, attestant bien la présence de la salle commune au coeur de la maison, accessible depuis l'unique porte d'entrée du logis. À l'est, se situe l'atelier, percé d'une baie plus large que haute.

État de conservation : mauvais état, menacé

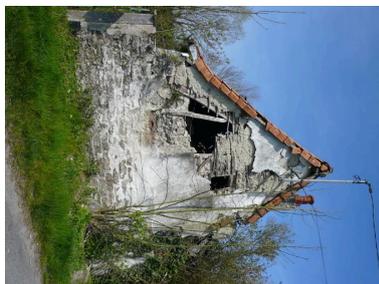
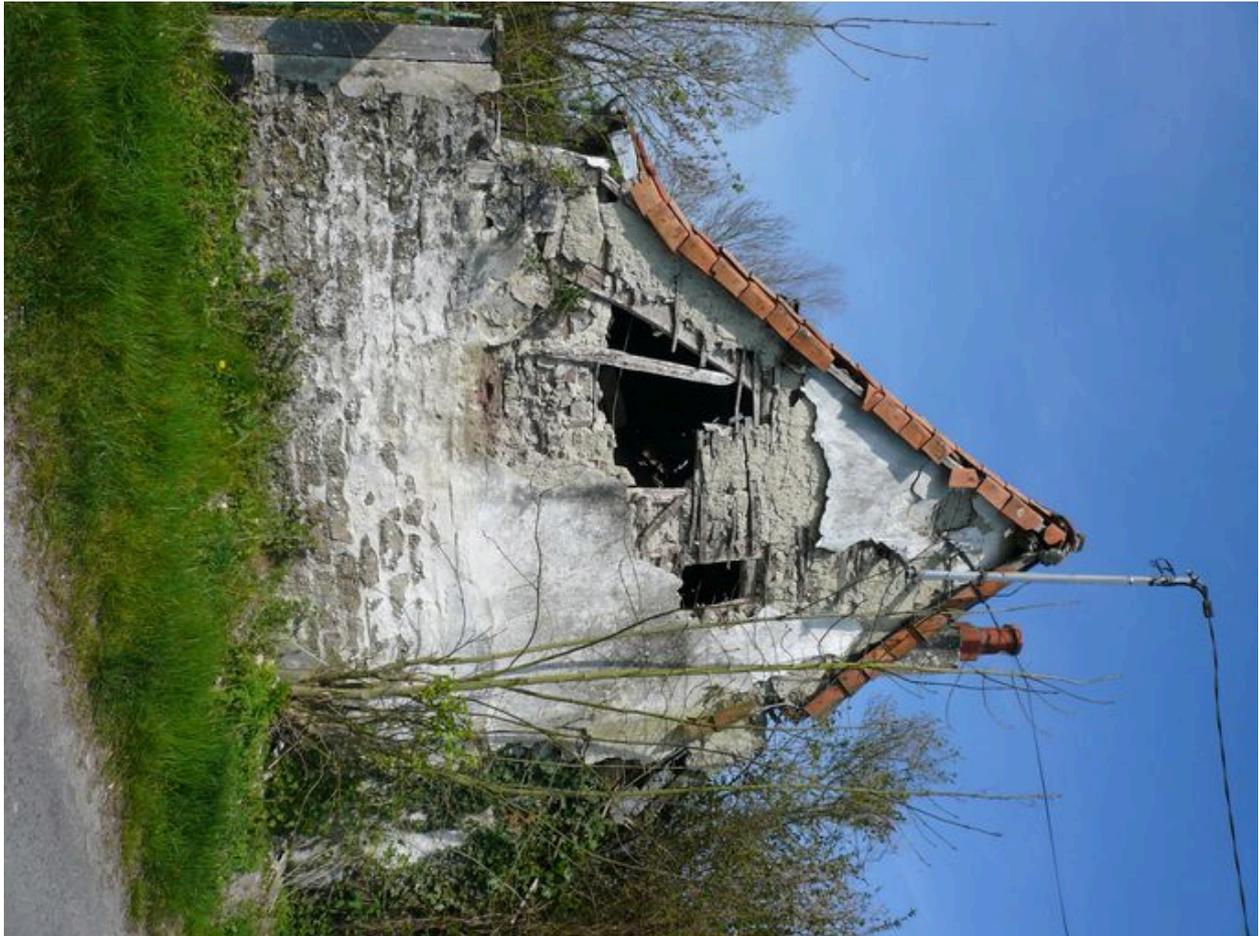
Vue du pignon sur rue.
Phot. Inès Guérin
IVR22_20078005779NUCA

Vue du pignon sur rue.

Son mur pignon est, très pentu, pourrait indiquer une couverture ancienne en chaume. Les huisseries d'origine sont encore en place. La dernière travée à l'est est ajourée d'une baie large pouvant indiquer la présence d'un atelier. Cette maison était donc celle d'un artisan. Cette baie semble pourtant avoir été ajoutée ultérieurement ou remaniée.
