Hauts-de-France, Aisne
Saint-Quentin
Remicourt
73 à 75 rue Camille-Desmoulins, rue Sommières, rue Poëtte

Ancien tissage de guipure et de tulle Archibald Josias Broad, puis Albert Sidoux et Cie (détruit)

Numéro de dossier : IA02002819
Date de l'enquête initiale : 2004
Date(s) de rédaction : 2004
Cadre de l'étude : patrimoine industriel la communauté d'agglomération de Saint-Quentin
Degré d'étude : étudié
Référence du dossier Monument Historique : PA00116009

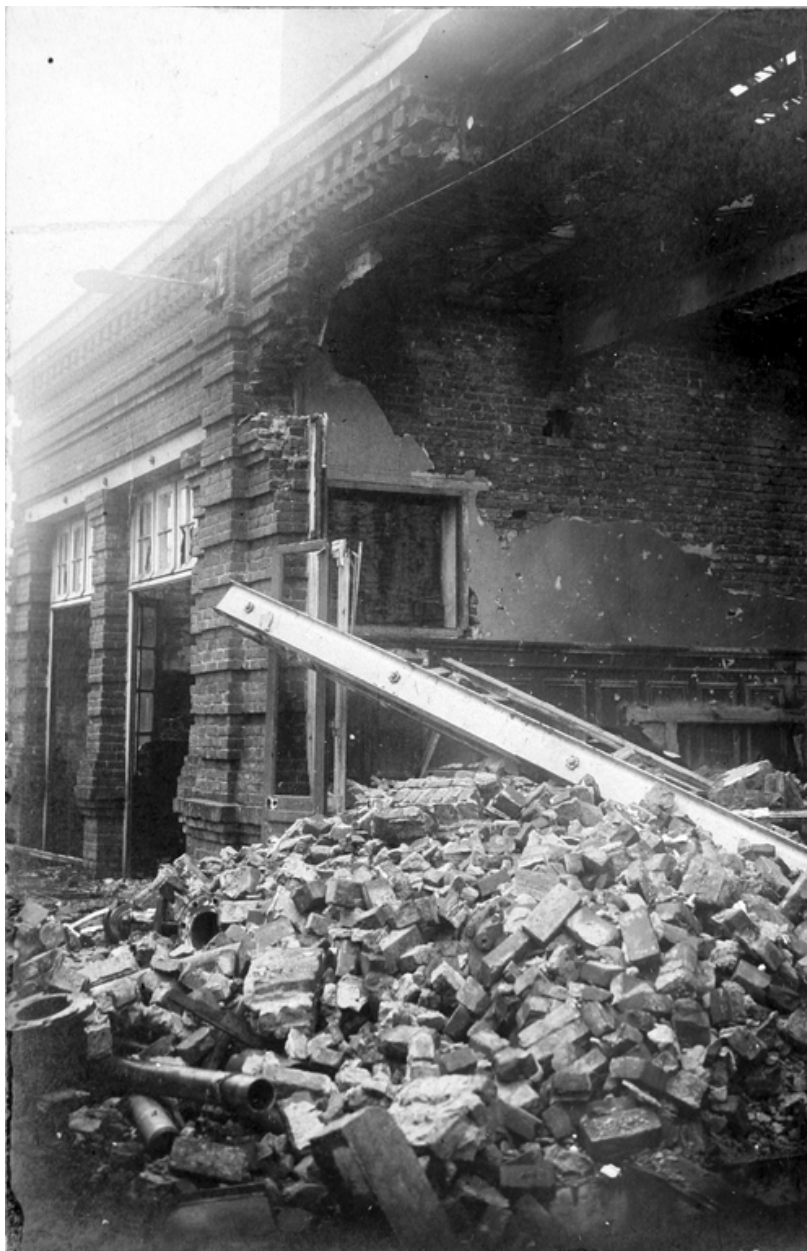
La façade du bureau du contremaître, complètement détruite pendant la Première Guerre mondiale (AD Aisne).

La façade du bureau du contremaître, complètement détruite pendant la Première Guerre mondiale (AD Aisne).
Phot. Pillet Frédéric
IVR22_20040200927NUCAB

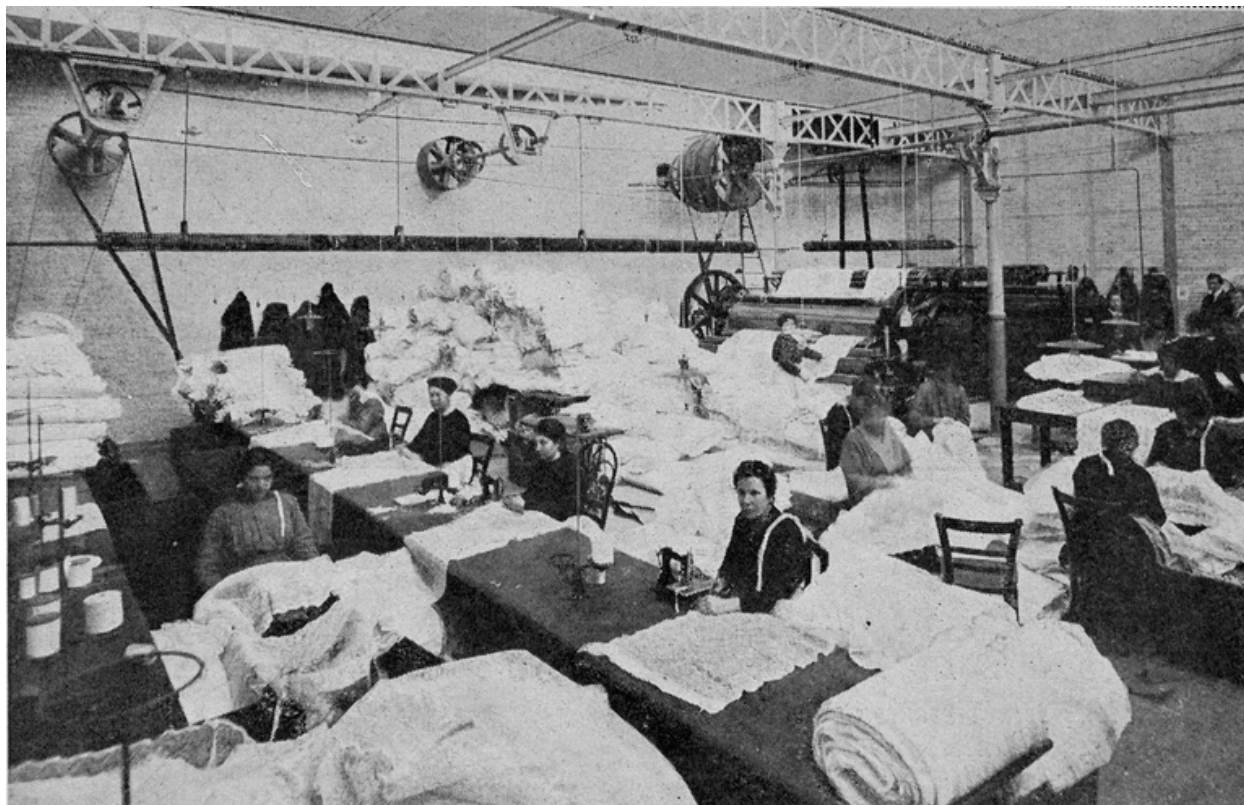
La salle de finissage réorganisée : au premier plan, les machines à border ; au fond à droite, les cylindres qui donnent aux rideaux leur dernier fini, vers 1921 (Le Monde Illustré).

- **La salle de finissage réorganisée : au premier plan, les machines à border ; au fond à droite, les cylindres qui donnent aux rideaux leur dernier fini.** Impr. photoméc., 11,5 x 7,5 cm, [1920-1921]. *Le Monde Illustré - La reconstitution des régions dévastées : L'Aisne 1918-1922.* Tome 6, 65ème année, 1922. p. 55.

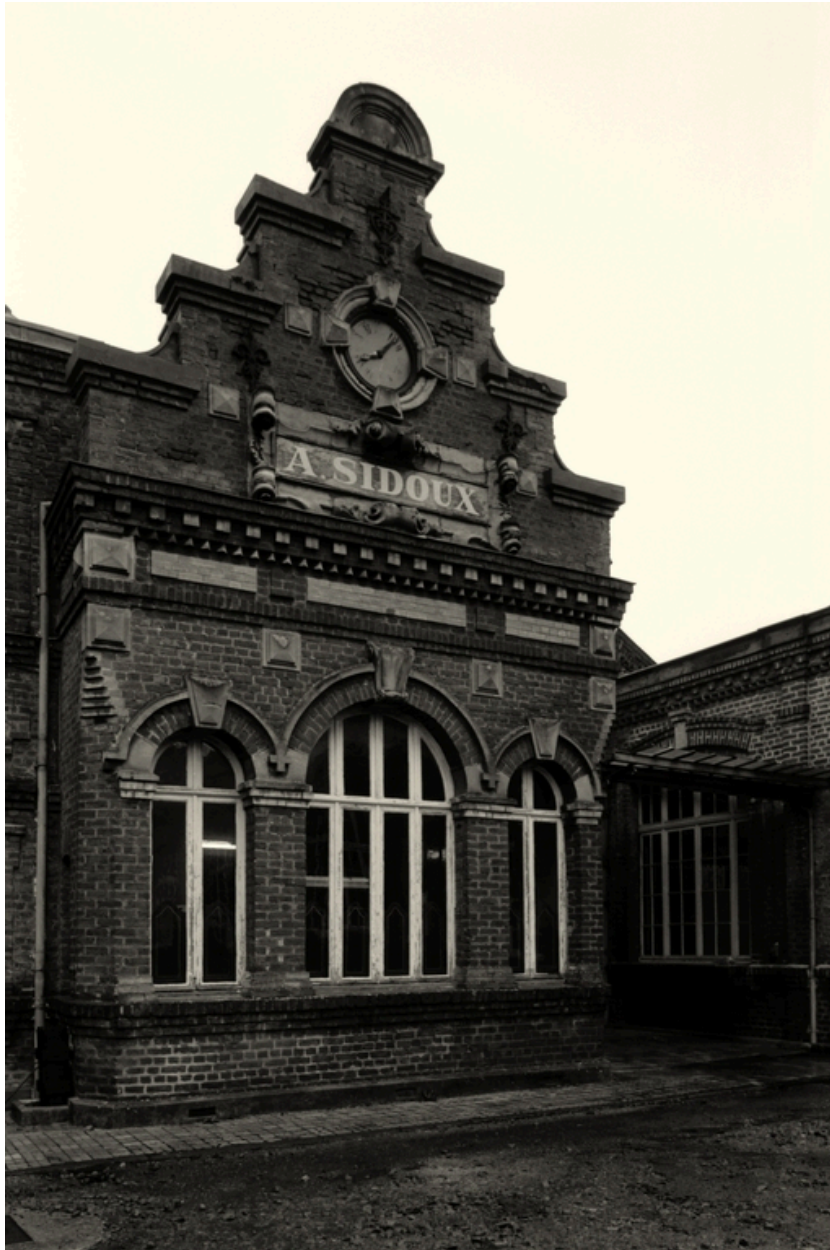
Ancien bureau, détail du pignon à pas de moineau et de l'horloge, 1988

Ancien bureau, détail du pignon à pas de moineau et de l'horloge, 1988
Phot. Benoît Dufournier
IVR22_19880201697Z

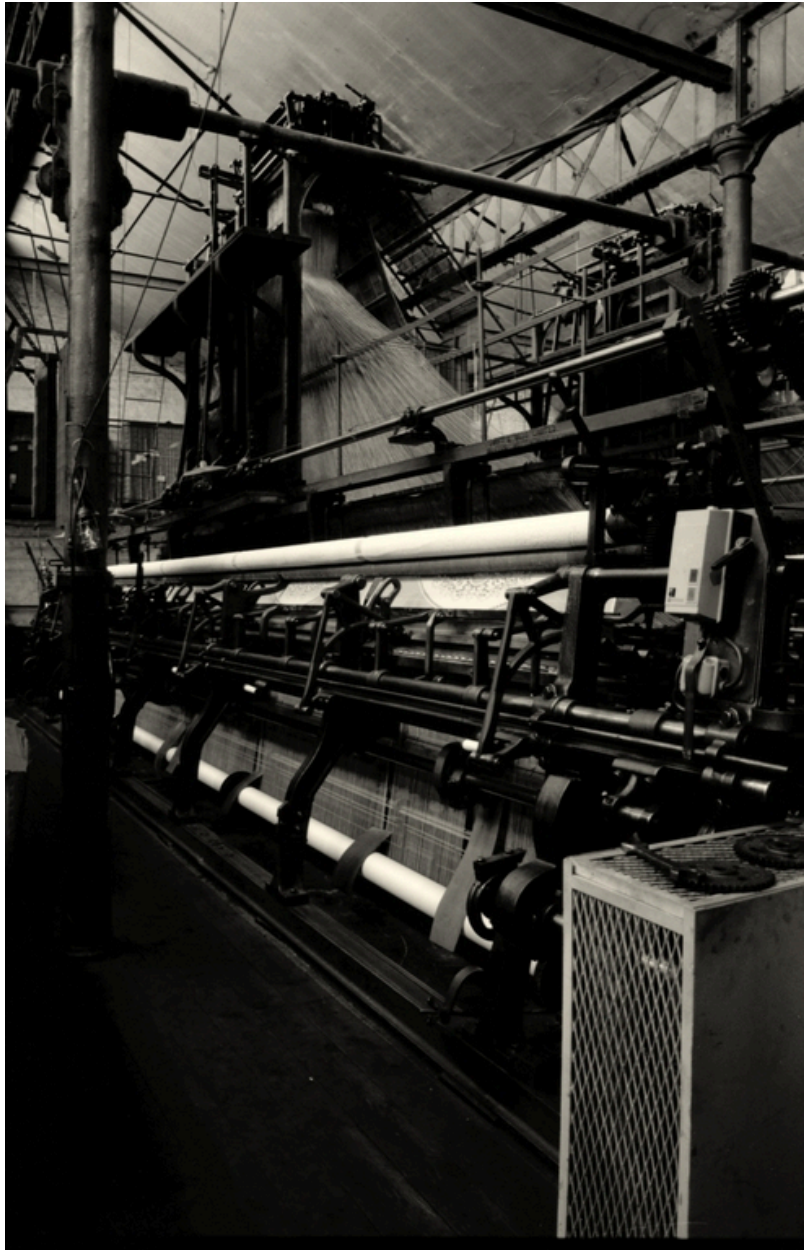
Métier à guipure, 1988.

Métier à guipure, 1988.
Phot. Benoît Dufournier
IVR22_19880201695Z

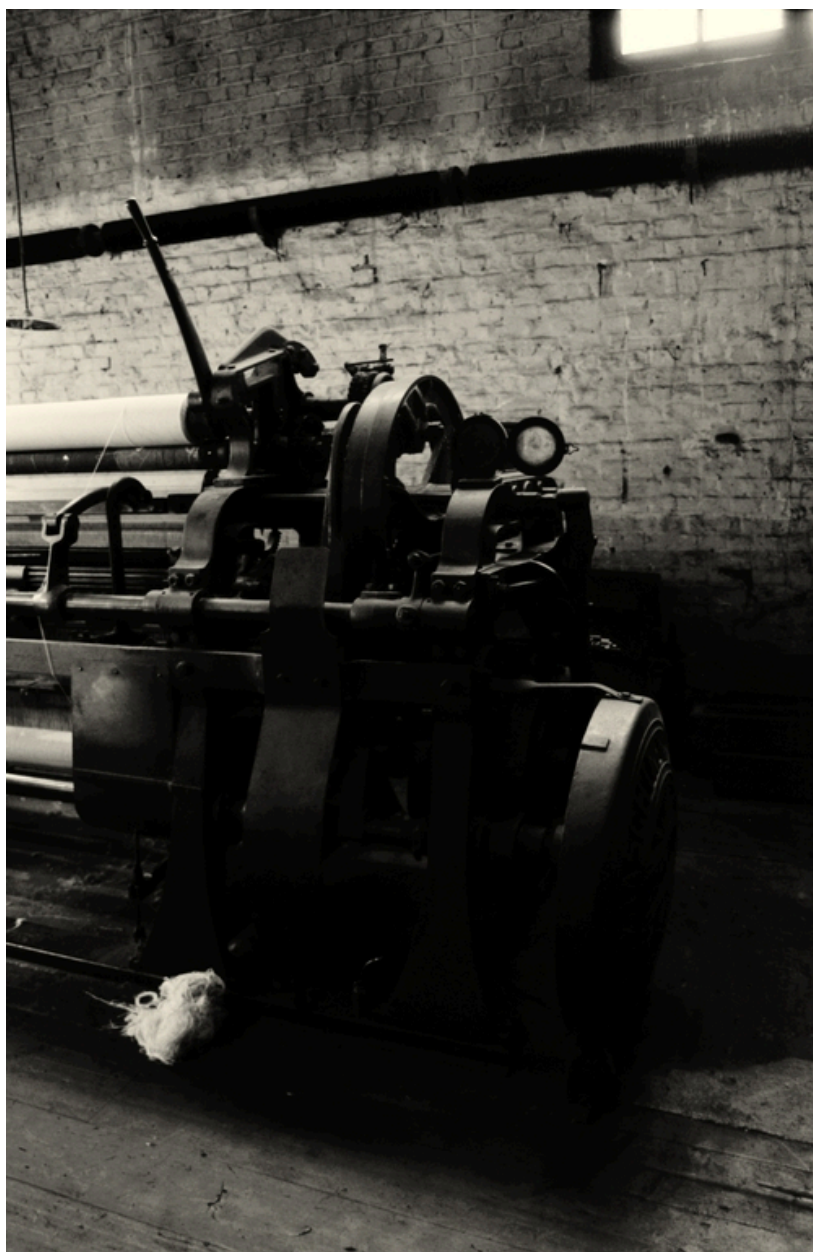
Détail d'un métier, 1988.

Détail d'un métier, 1988.
Phot. Benoît Dufournier
IVR22_19880201690Z

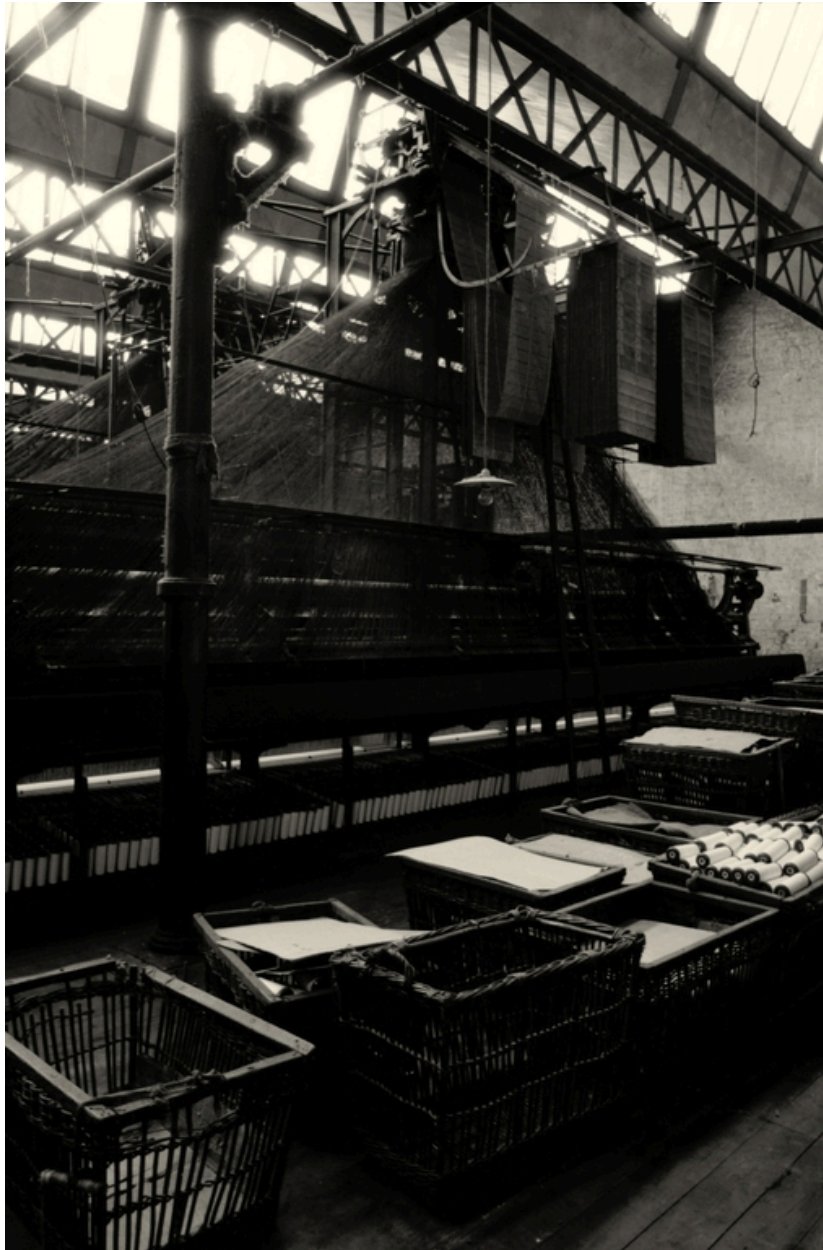
Métier à guipure (arrière), 1988.

Métier à guipure (arrière), 1988.
Phot. Benoît Dufournier
IVR22_19880201696Z

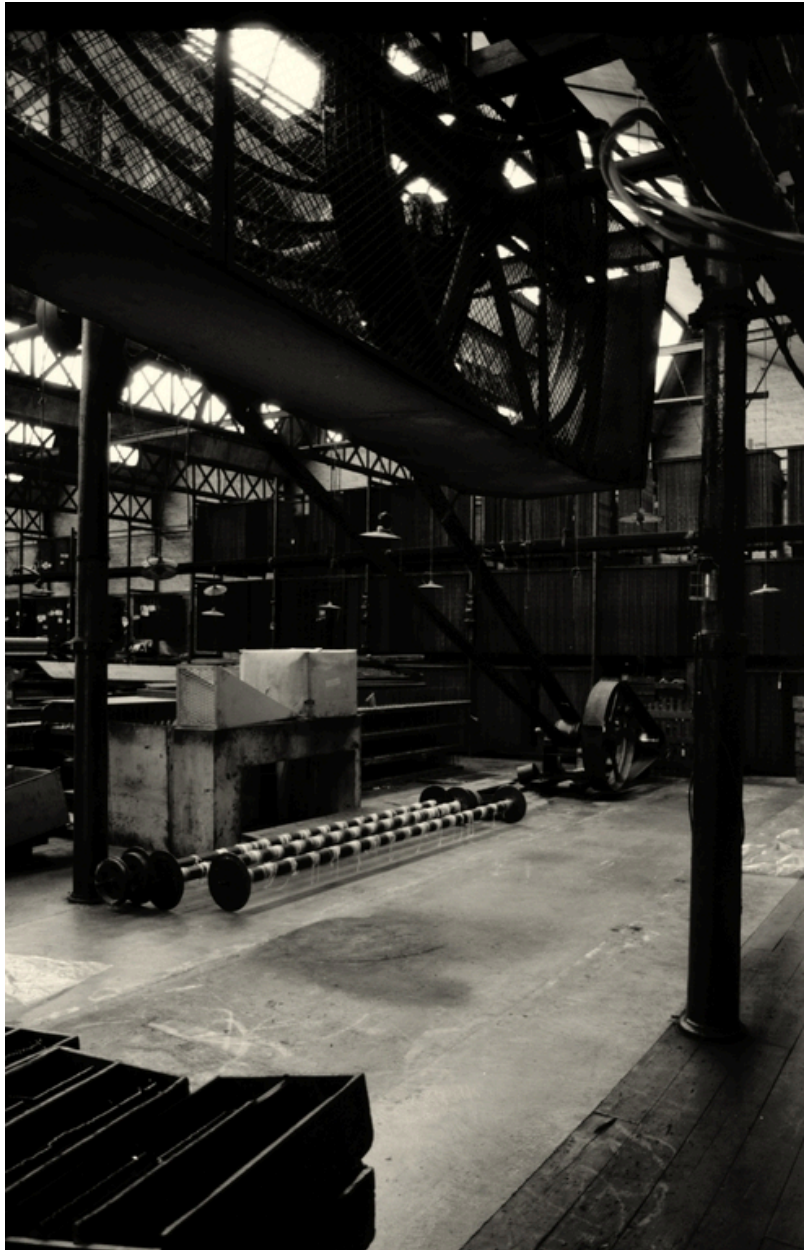
Détail des transmissions, 1988.

Détail des transmissions, 1988.
Phot. Benoît Dufournier
IVR22_19880201692Z

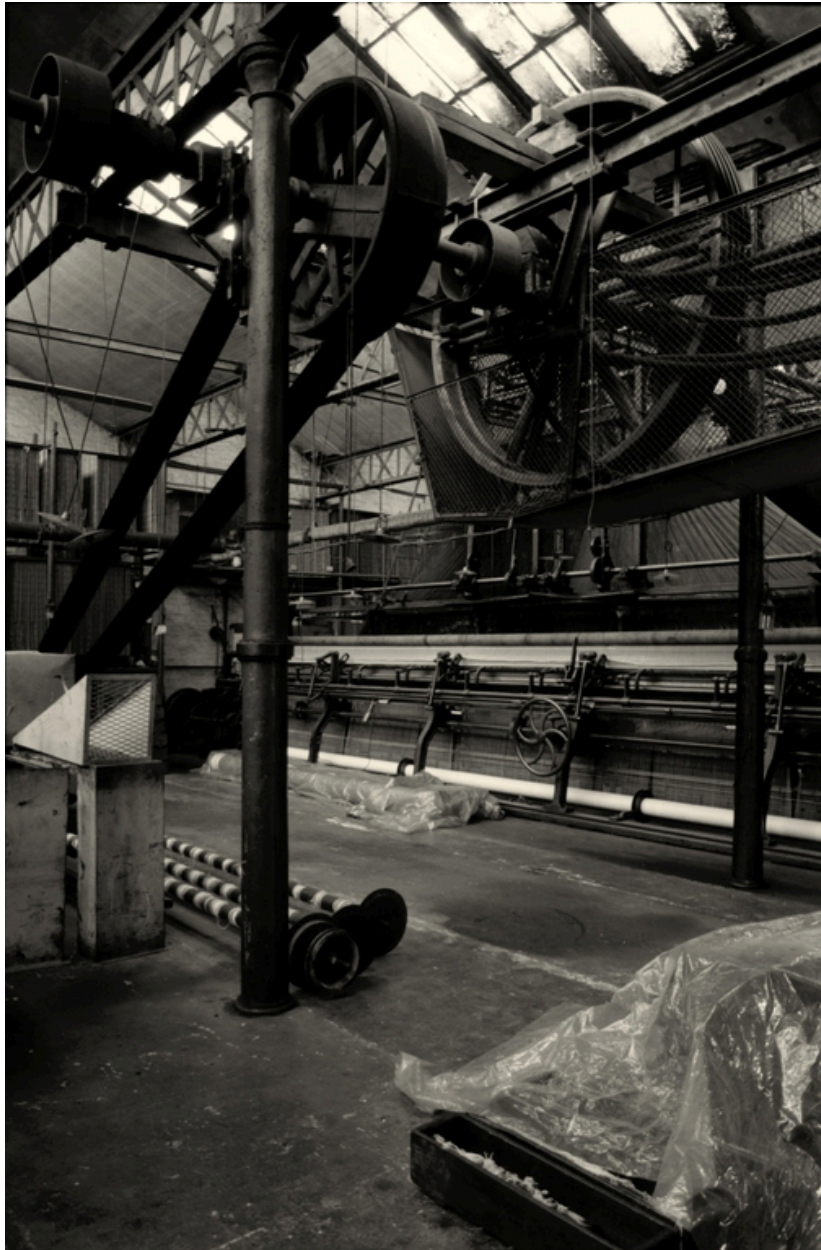
Détail des transmissions, 1988.

Détail des transmissions, 1988.
Phot. Benoît Dufournier
IVR22_19880201691Z

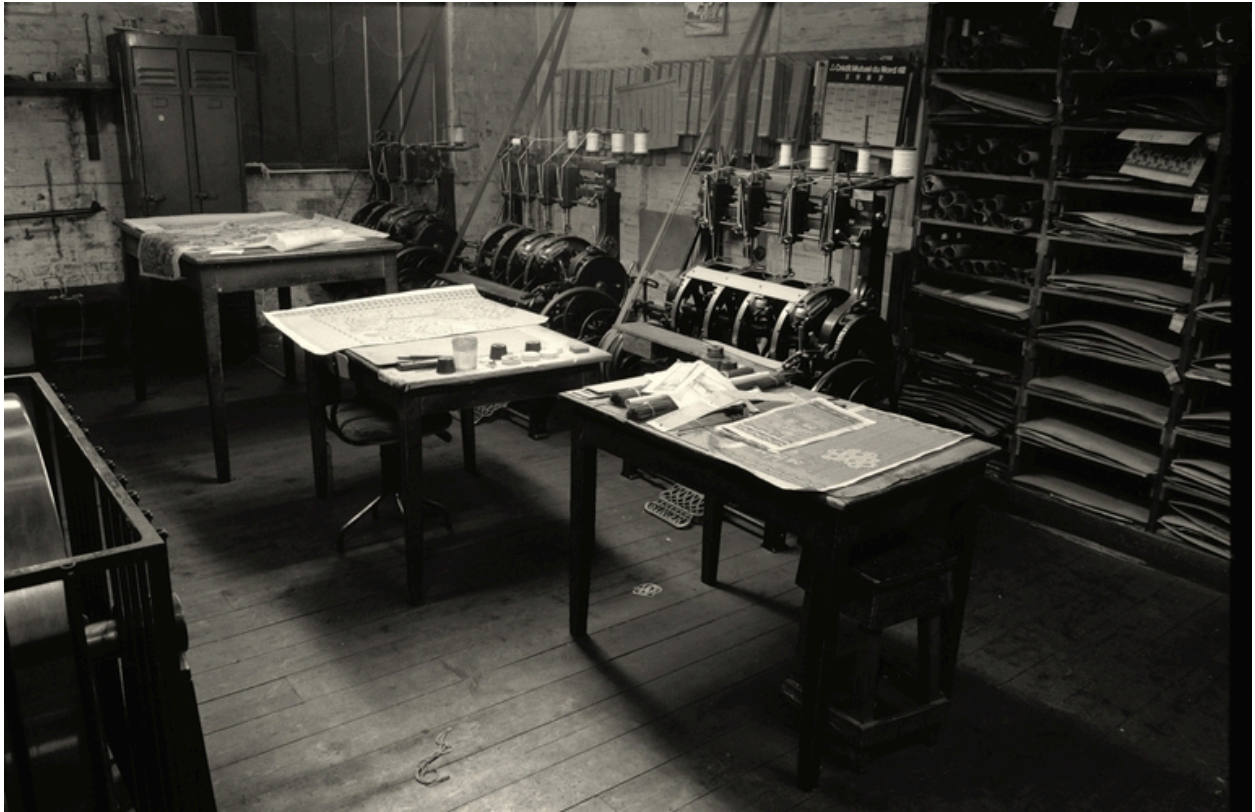
Détail de la préparation des cartons Jacquard dans un atelier de fabrication, 1988.

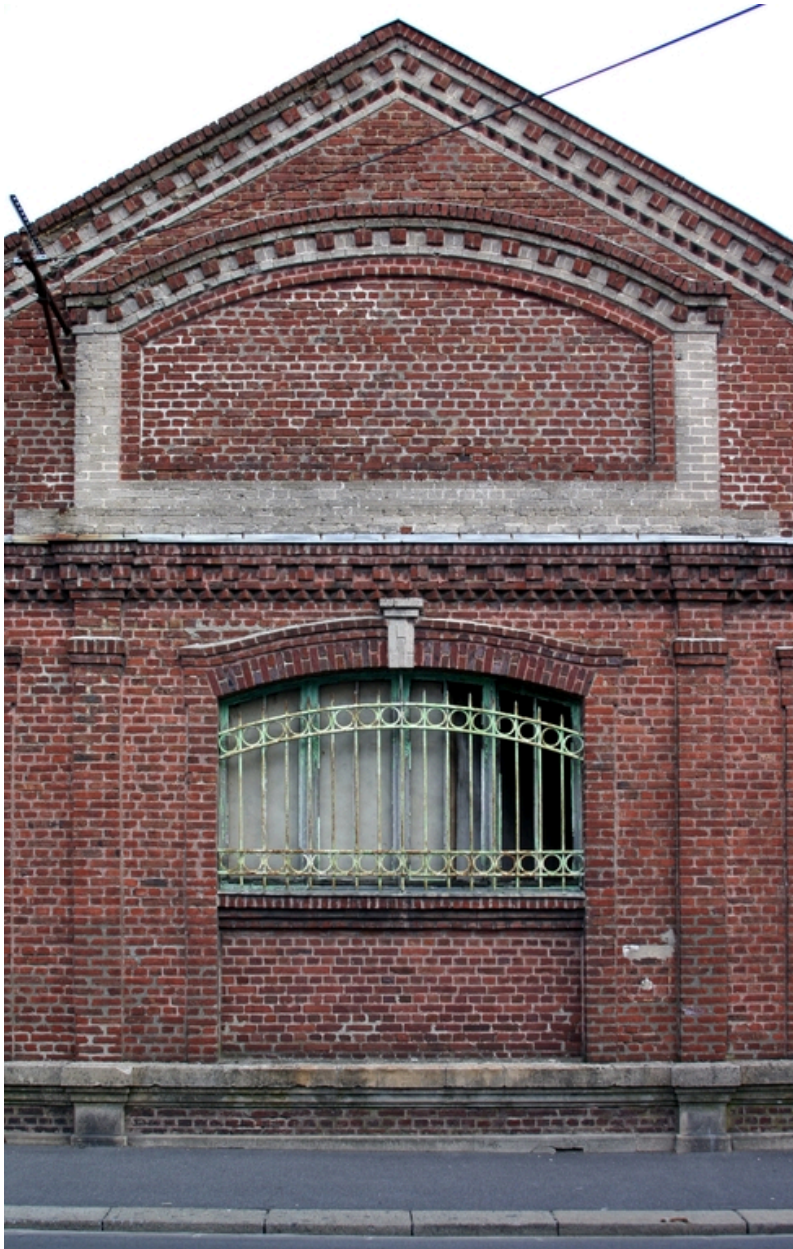
Magasins reconstruits en 1919-1920 : détail du pignon.

Magasins reconstruits en 1919-1920 : détail du pignon.
Phot. Frédéric Pillet
IVR22_20040200941NUCA

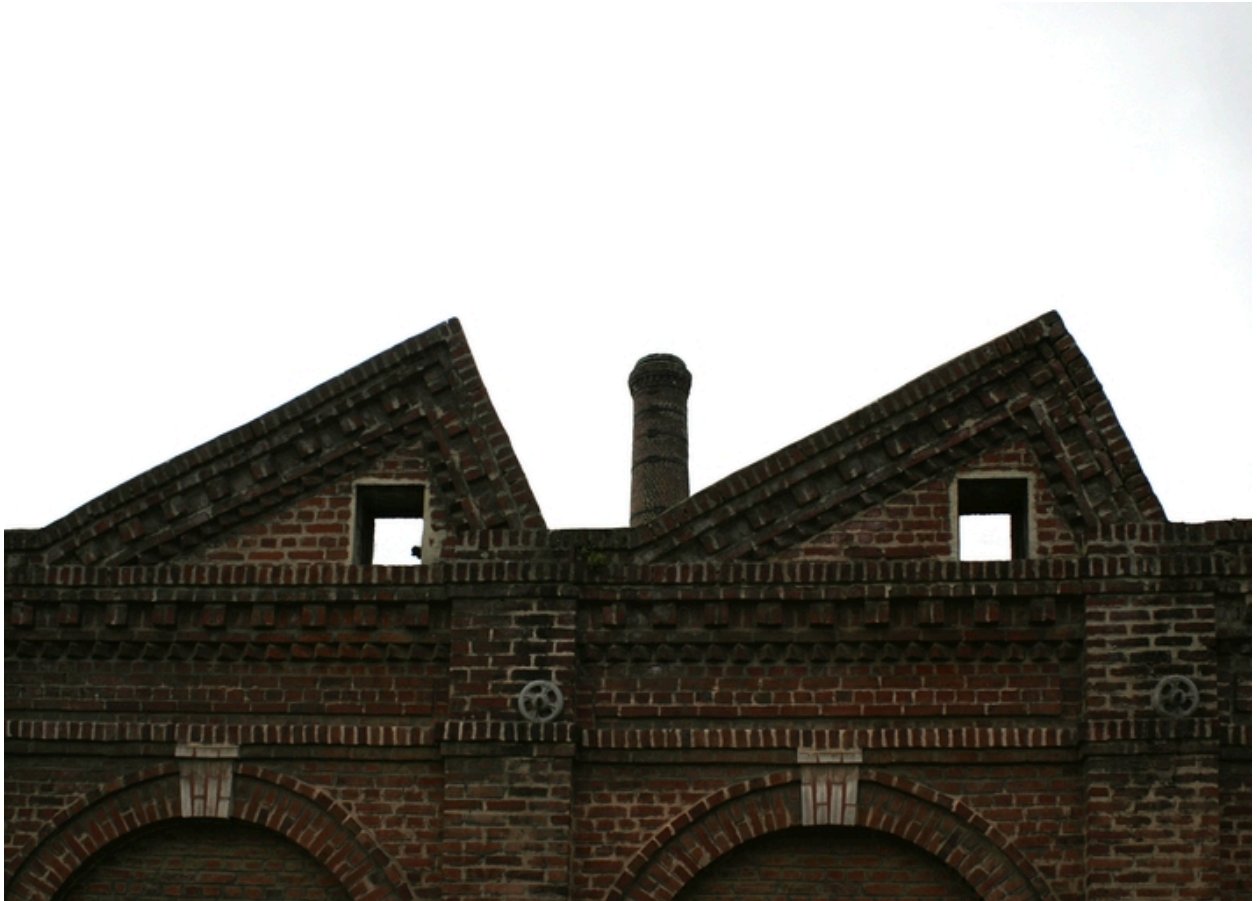
Corniche et sheds des ateliers de tissage, rue Poëtte : seule la façade subsiste. A l'arrière plan, la cheminée de l'usine.
