Hauts-de-France, Somme  
Boves  
1 place Amiral-Courbet

## Ecole privée, actuellement centre paroissial

Numéro de dossier : IA80002935  
Date de l'enquête initiale : 2003  
Date(s) de rédaction : 2003  
Cadre de l'étude : inventaire topographique Amiens métropole  
Degré d'étude : repéré

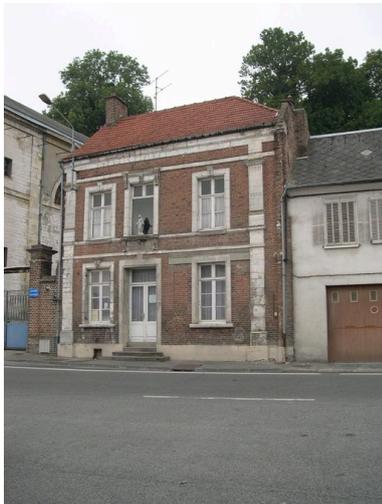
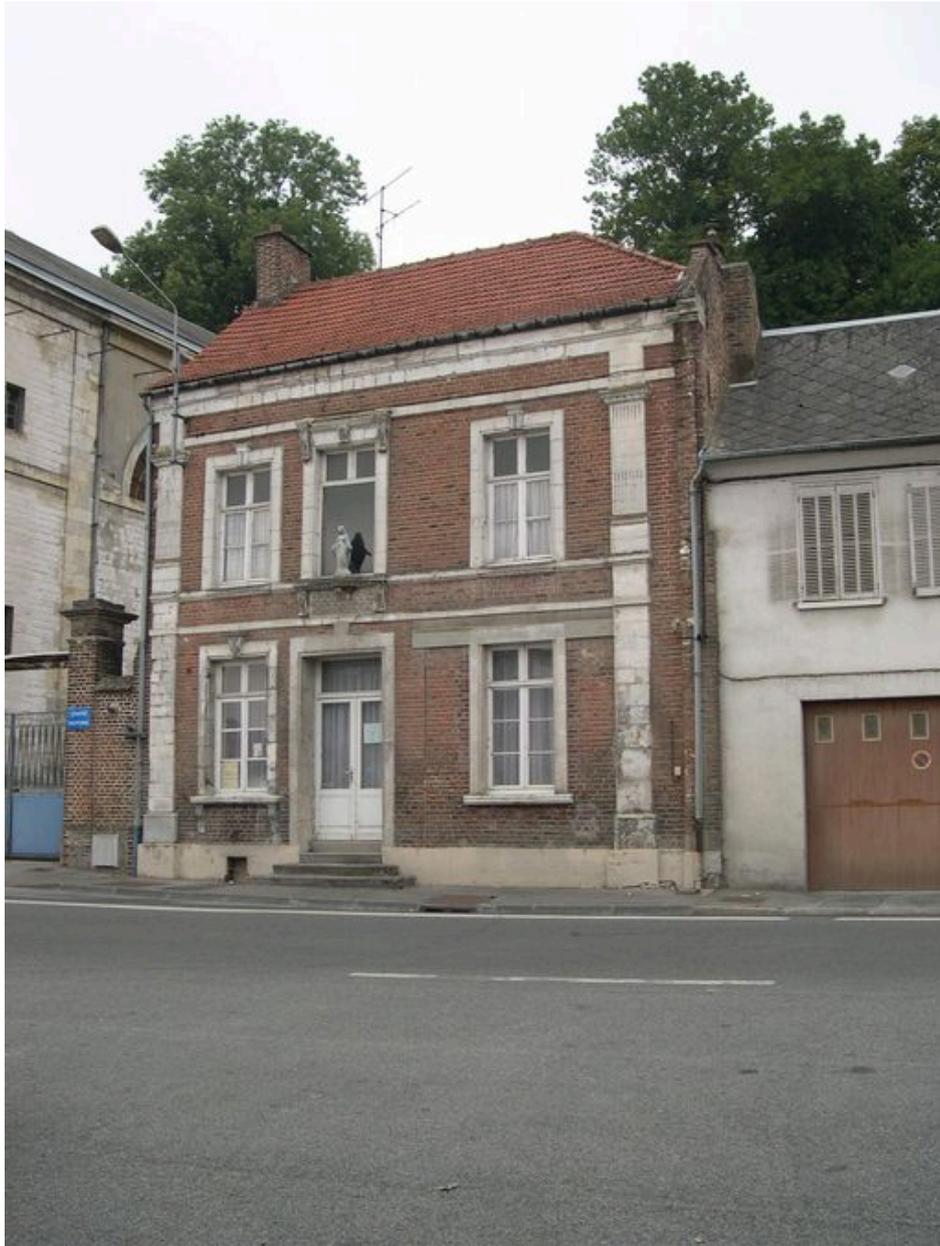
L'édifice comprend un corps principal, aligné sur rue, prolongé par des communs implantés en L, délimitant une cour latérale et un jardin en fond de parcelle. Un portail donne accès à la cour depuis la rue. Le corps principal, à étage carré et étage de comble sur cave, est construit en briques et couverts de tuiles mécaniques. De plan massé, il présente une élévation sur rue à trois travées, rythmée par deux pilastres latéraux en calcaire, cannelés au niveau de l'étage. Une reprise de maçonnerie est visible au niveau du rez-de-chaussée, au nord de la porte. Une statue de la Vierge orne la fenêtre axiale de l'étage, dont l'allège comporte un décor de chevrons en relief.

Vue générale.  
Phot. Isabelle Barbedor  
IVR22\_20038010661NUCA

Vue générale.
