Hauts-de-France, Oise
Noyon
place du Parvis

Ancienne cathédrale Notre-Dame de Noyon

Numéro de dossier : IA00049500
Date de l'enquête initiale : 1986
Date(s) de rédaction : 2009
Cadre de l'étude : inventaire topographique canton de Noyon, patrimoine gothique
Degré d'étude : étudié
Référence du dossier Monument Historique : PA00114786

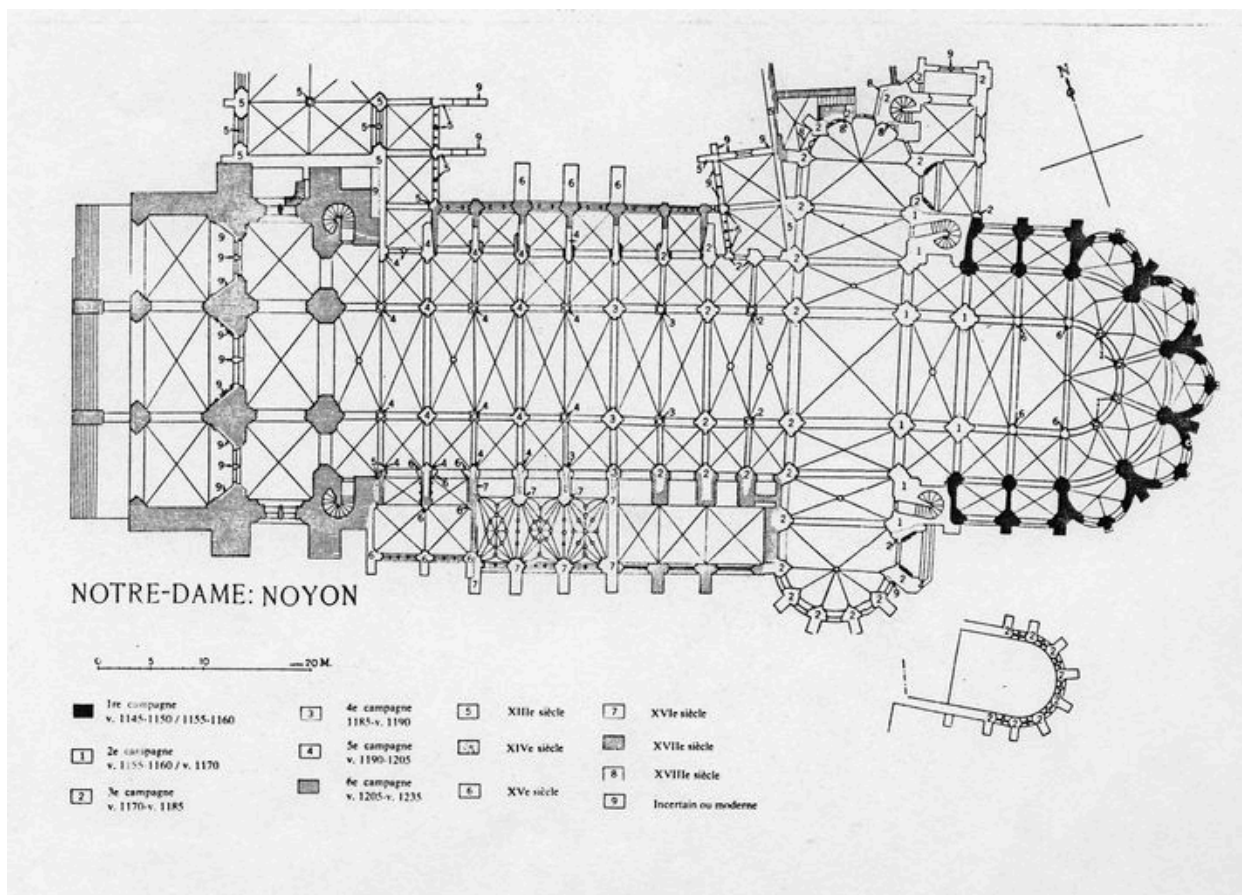
IVR22_20096000412NUCA

Plan de la cathédrale d'après Charles Seymour.

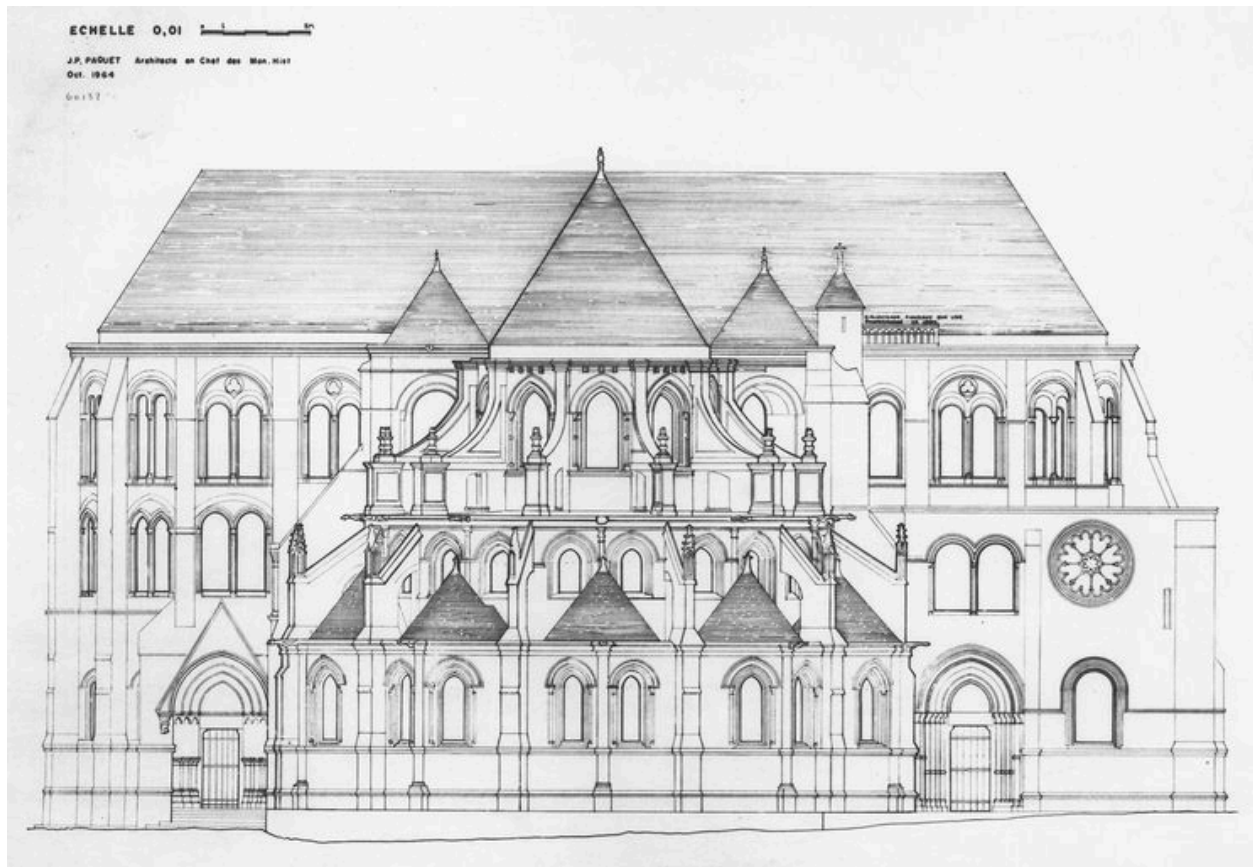
IVR22_20096000370NUCA

Elévation du chevet, par J.P. Paquet, 1964 (Médiathèque du Patrimoine).

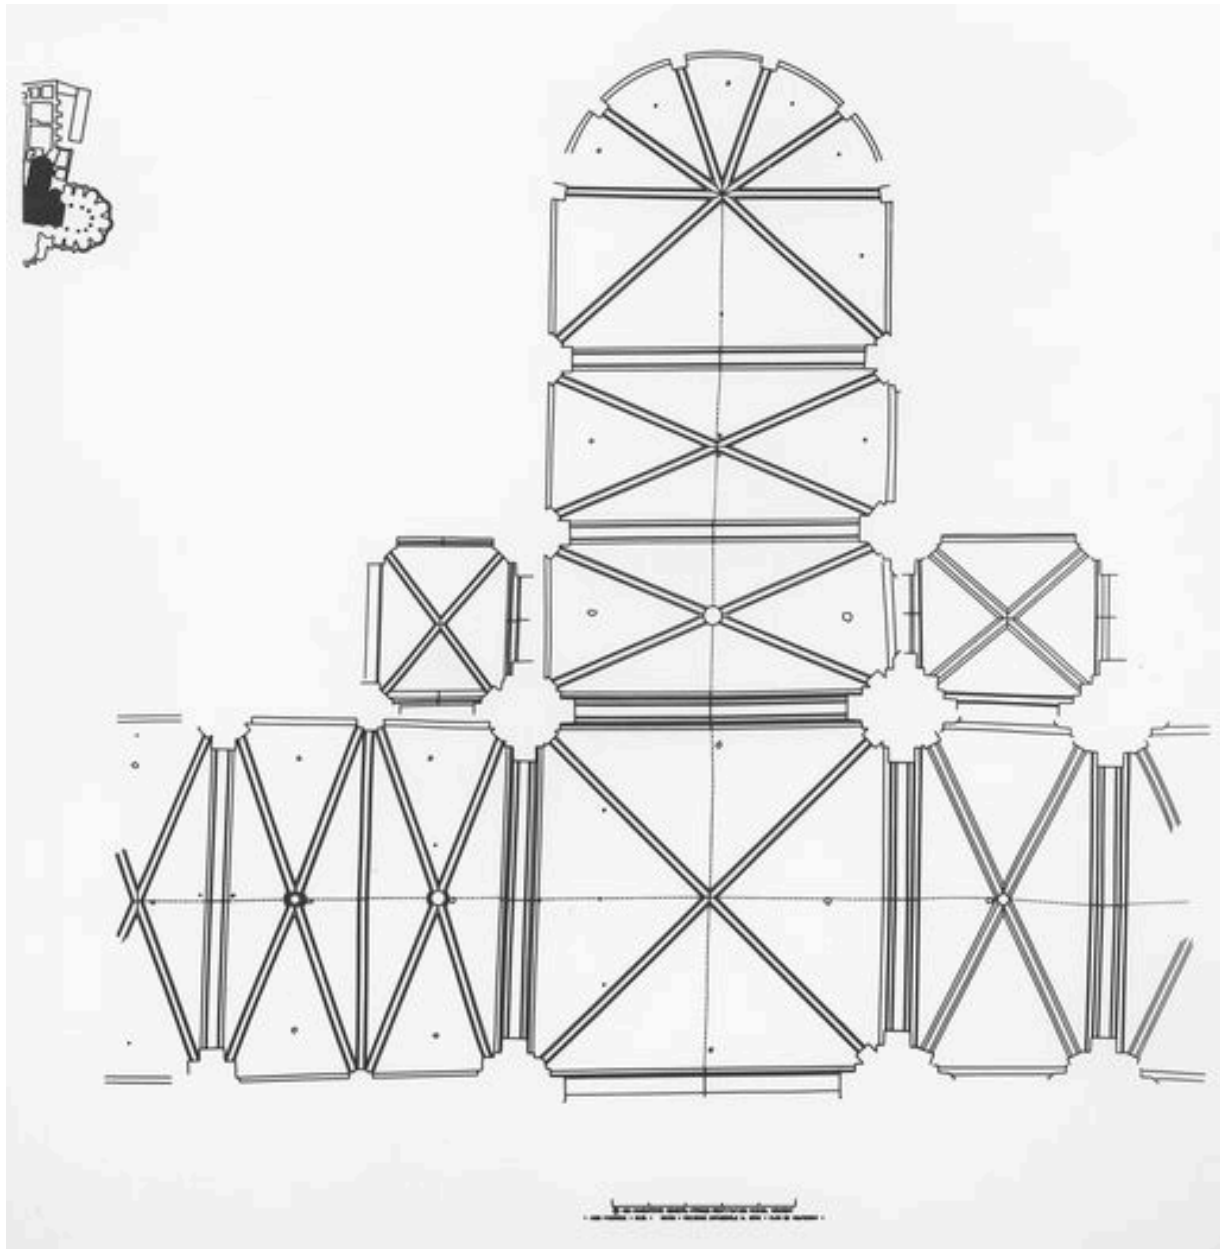
IVR22_19866000295P

Plan du voûtement (choeur, croisée du transept, premières travées des bras du transept).

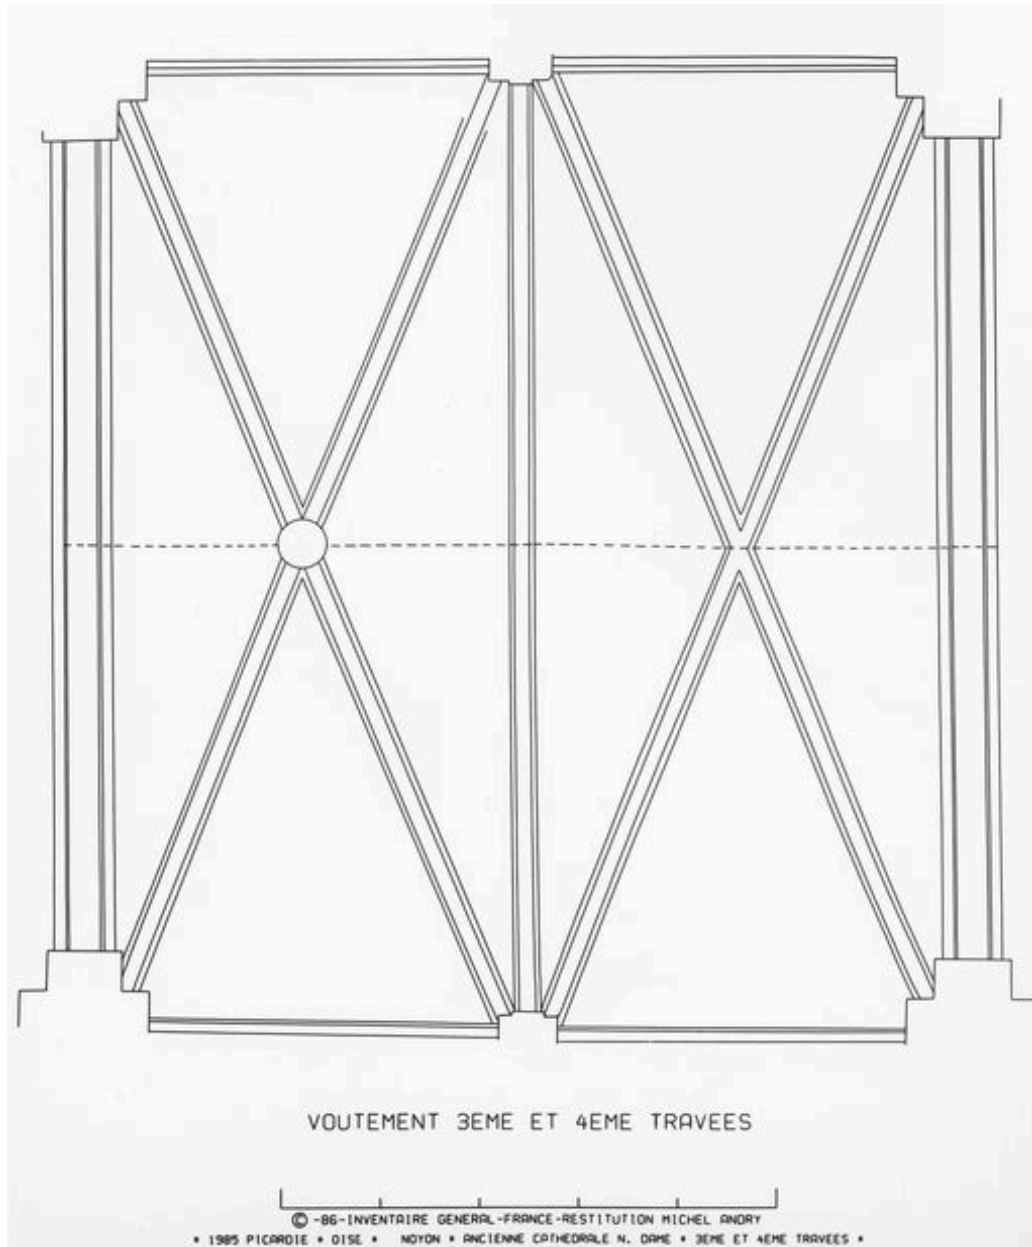
IVR22_19866000292P

Plan de voûtement (nef, 3e et 4e travées).

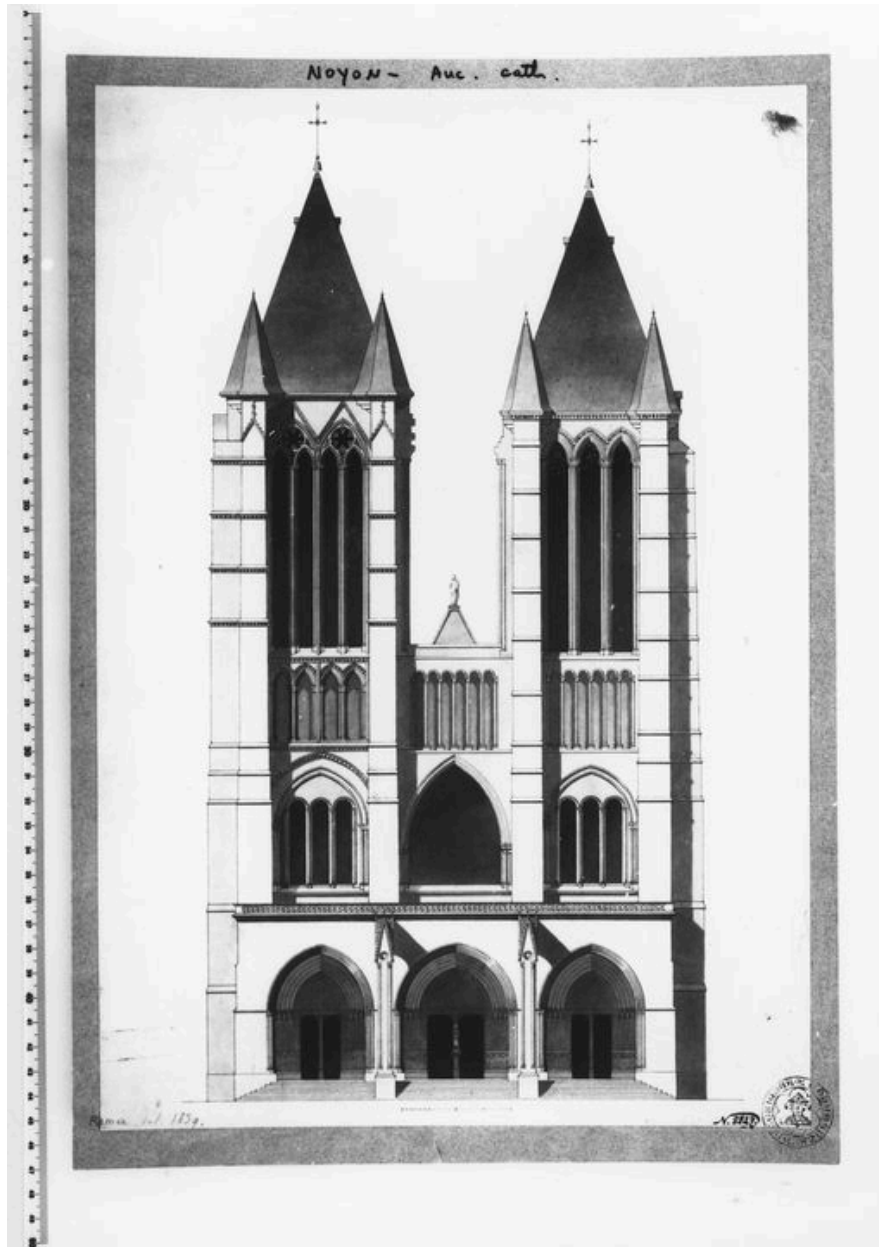
IVR22_20096000373NUCA

Elévation ouest, par Daniel Ramée, 1839.

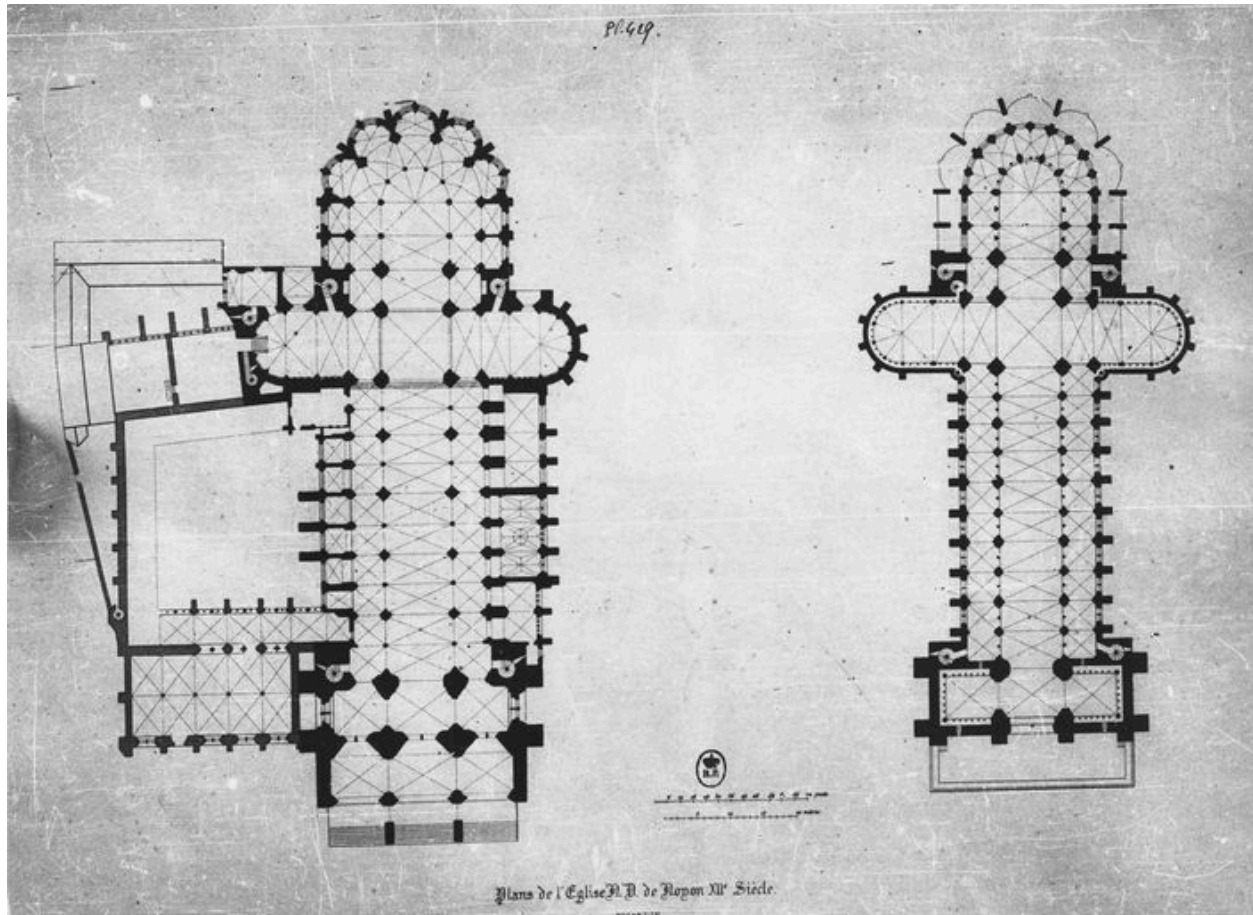
IVR22_20096000374NUCA

Plan (état en 1840) et reconstitution du plan de la cathédrale au 12e siècle, par D. Ramée, 1840.

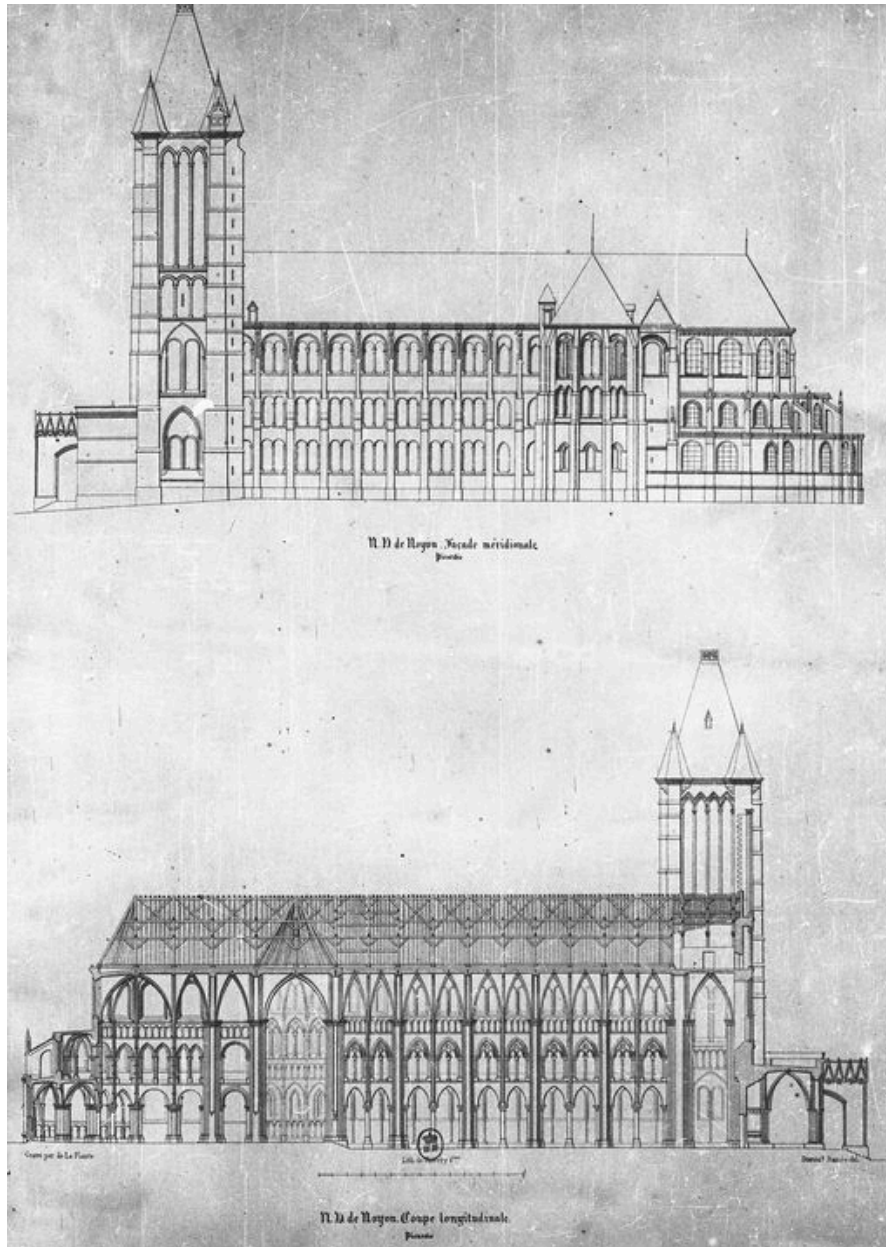
IVR22_20096000375NUCA

Elévation sud et coupe longitudinale par D. Ramée, 1840.

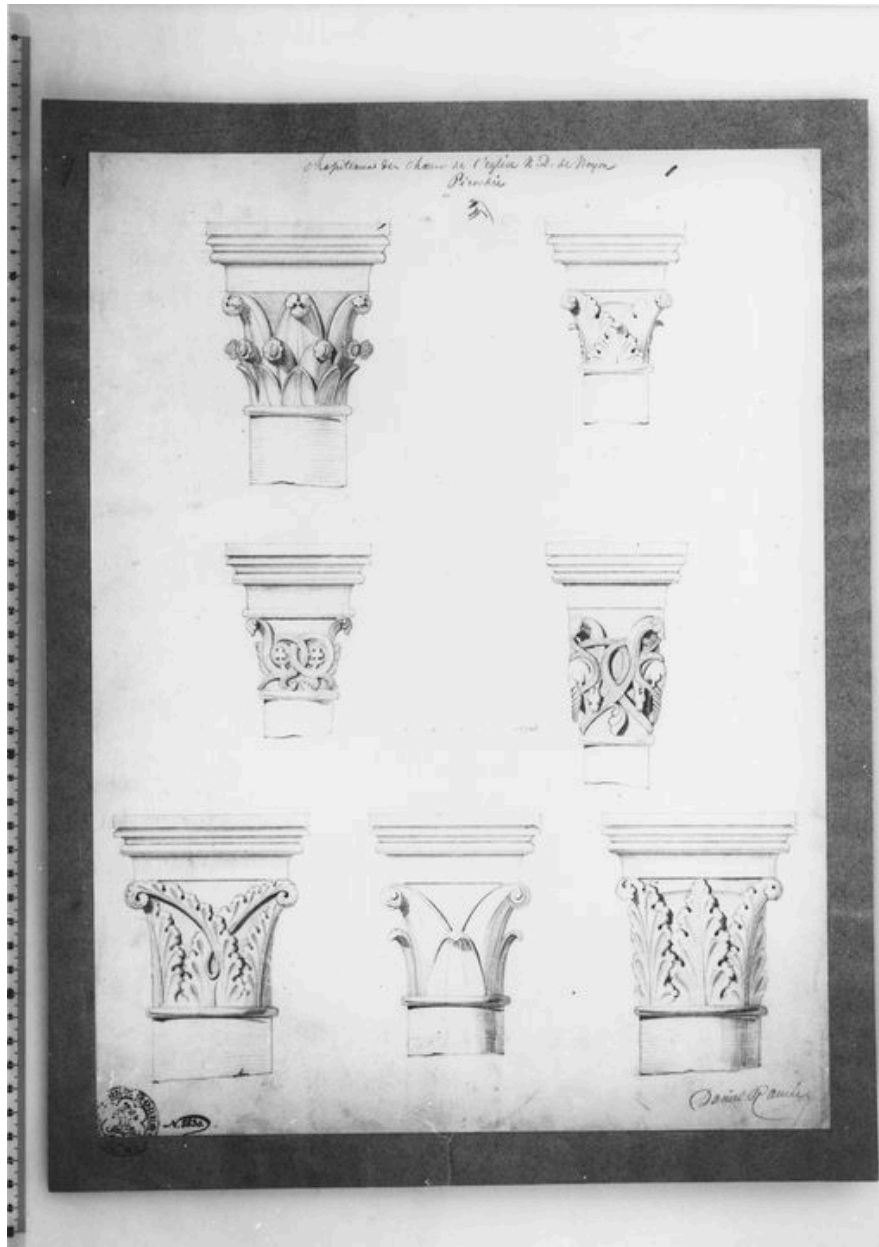
IVR22_20096000376NUCA

Relevé de sept chapiteaux du choeur, par D. Ramée, vers 1839-1840.

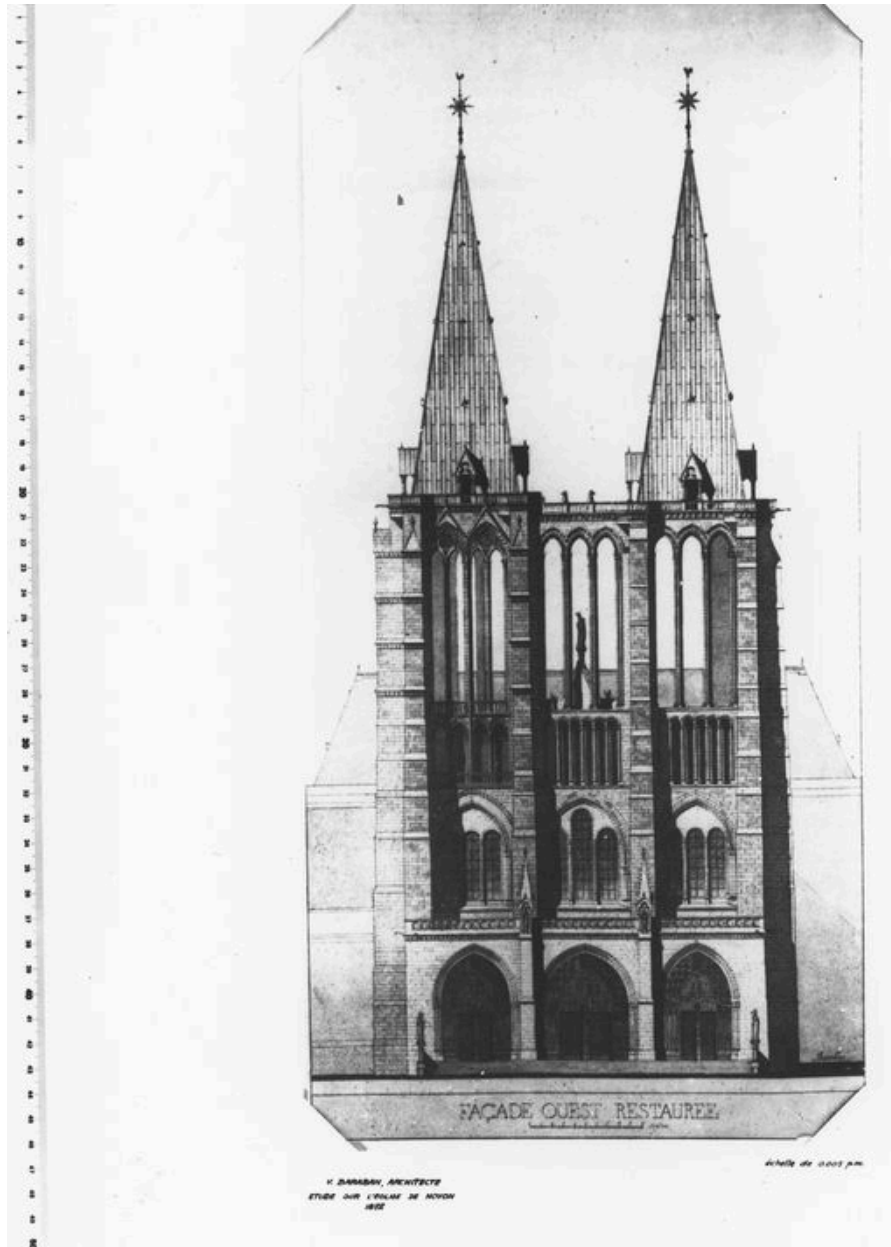
IVR22_20096000378NUCA

Façade ouest. Projet de restauration par Baraban, 1872.

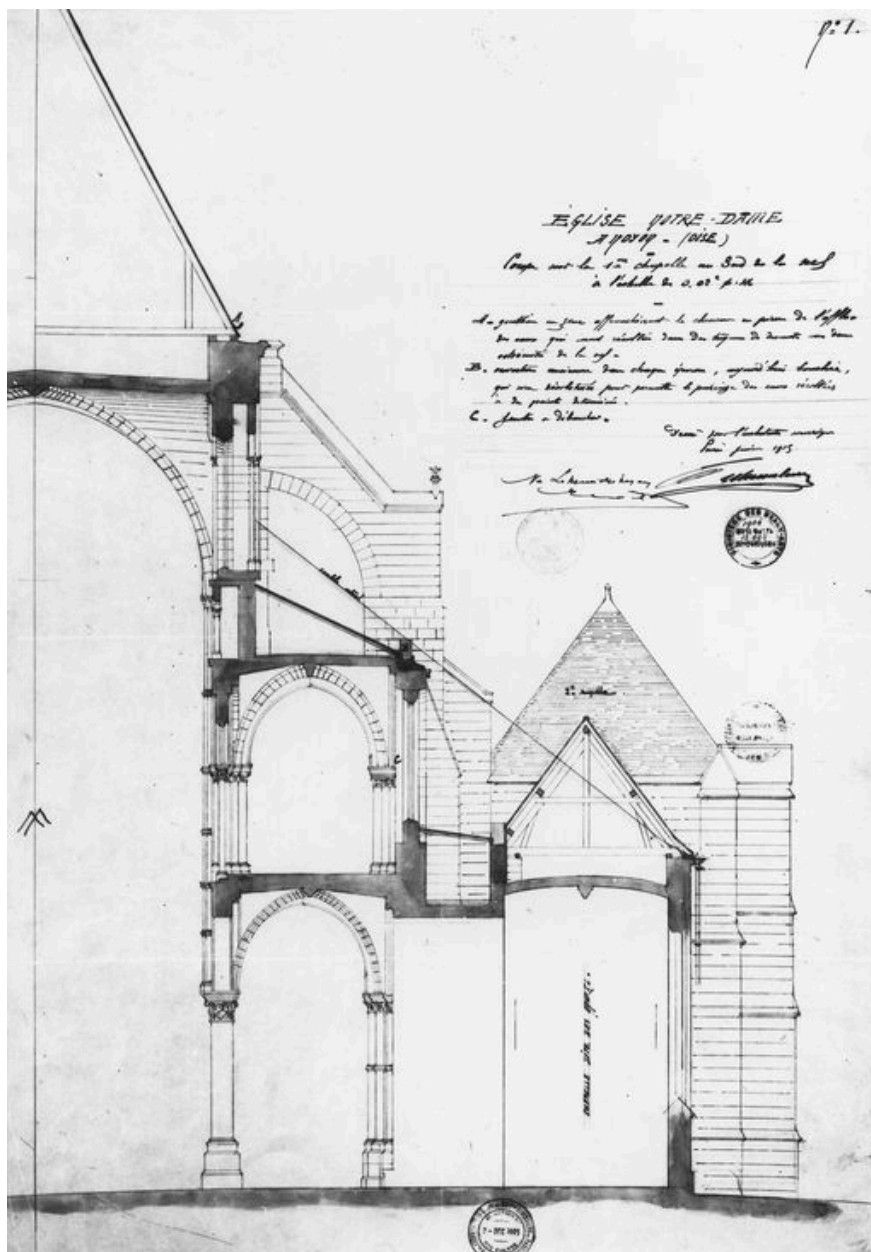
IVR22_20096000379NUCA

1^{ère} chapelle sud de la nef. Coupe par Selmersheim, 1905.

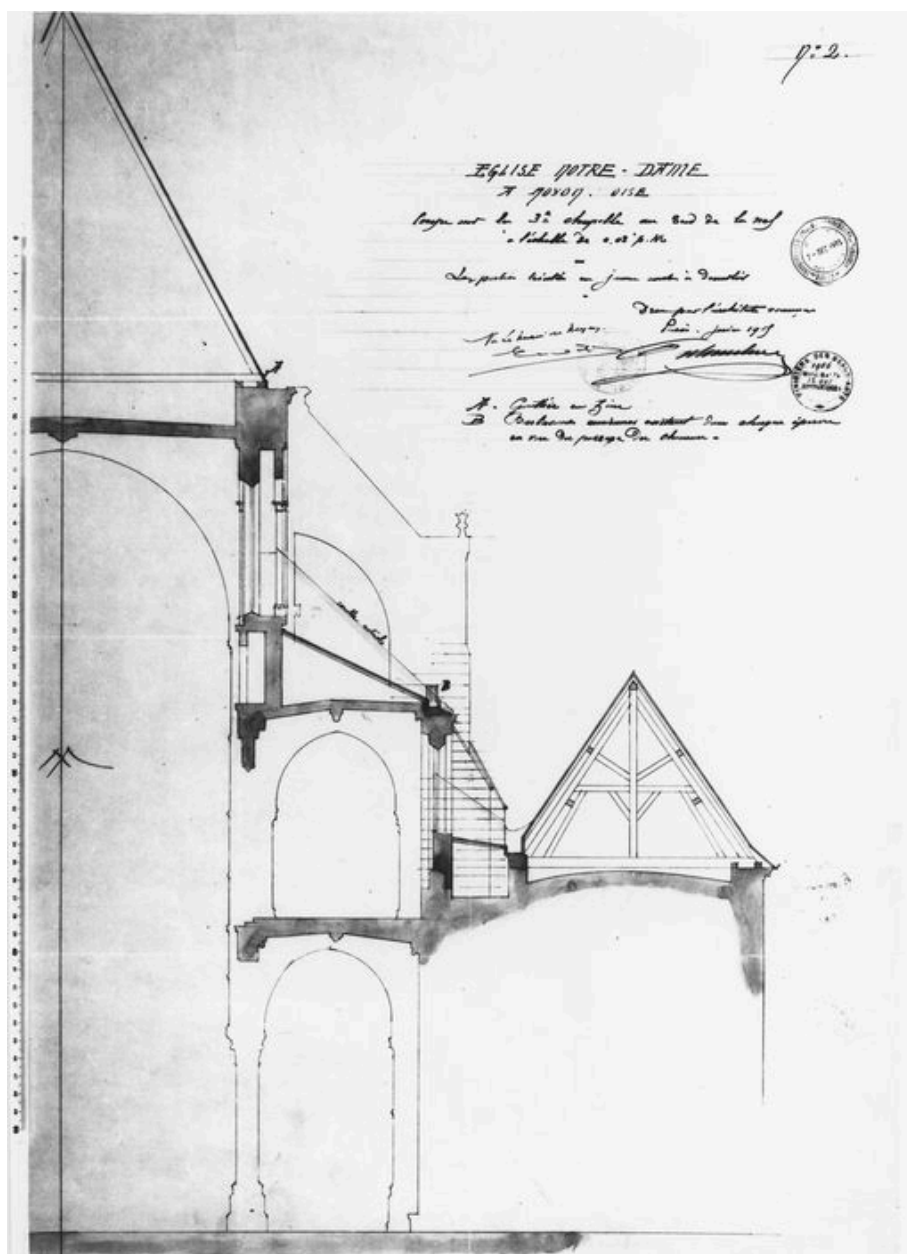
IVR22_20096000380NUCA

3e chapelle sud de la nef. Coupe par Seltersheim, 1905.

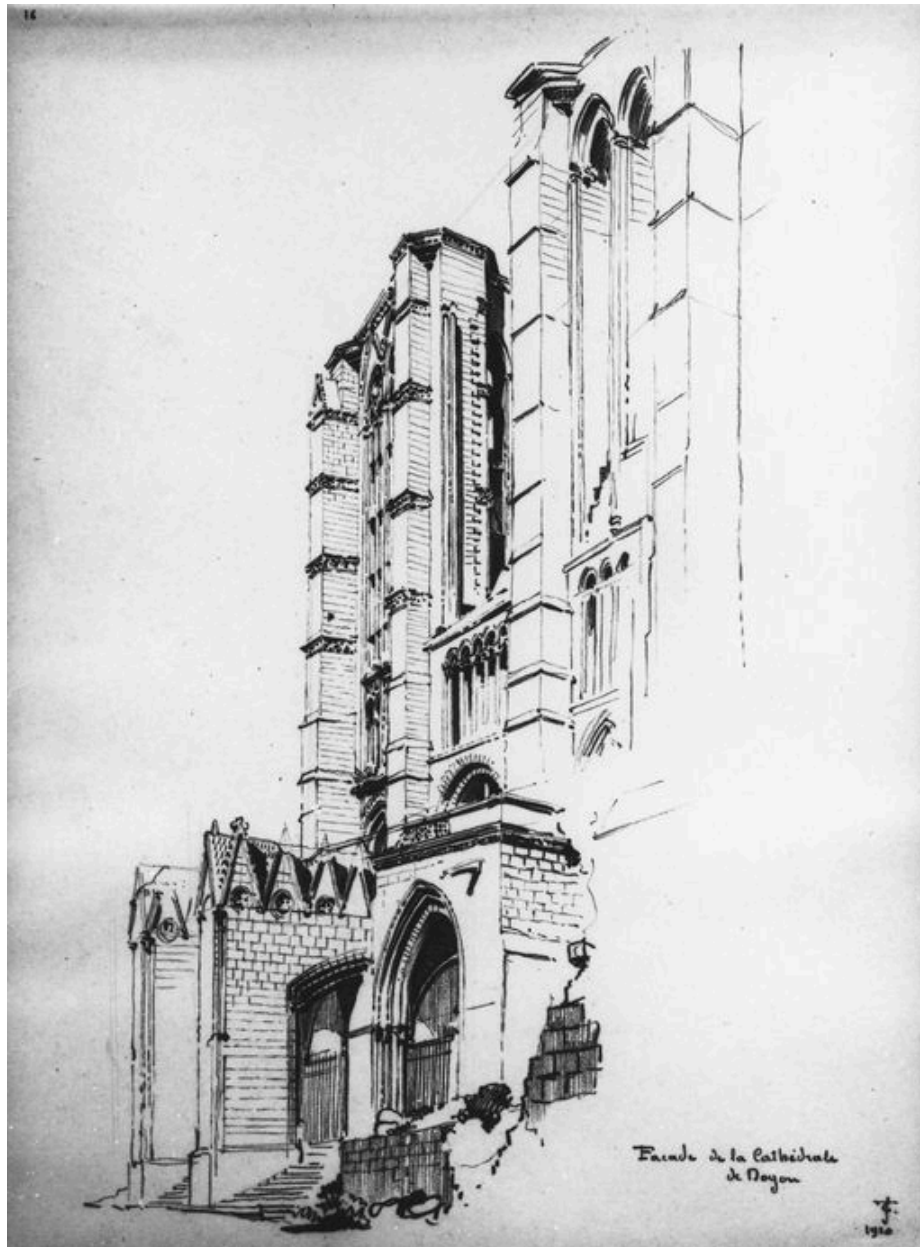
IVR22_20096000381NUCA

Façade ouest, par Trouvelot, 1920.

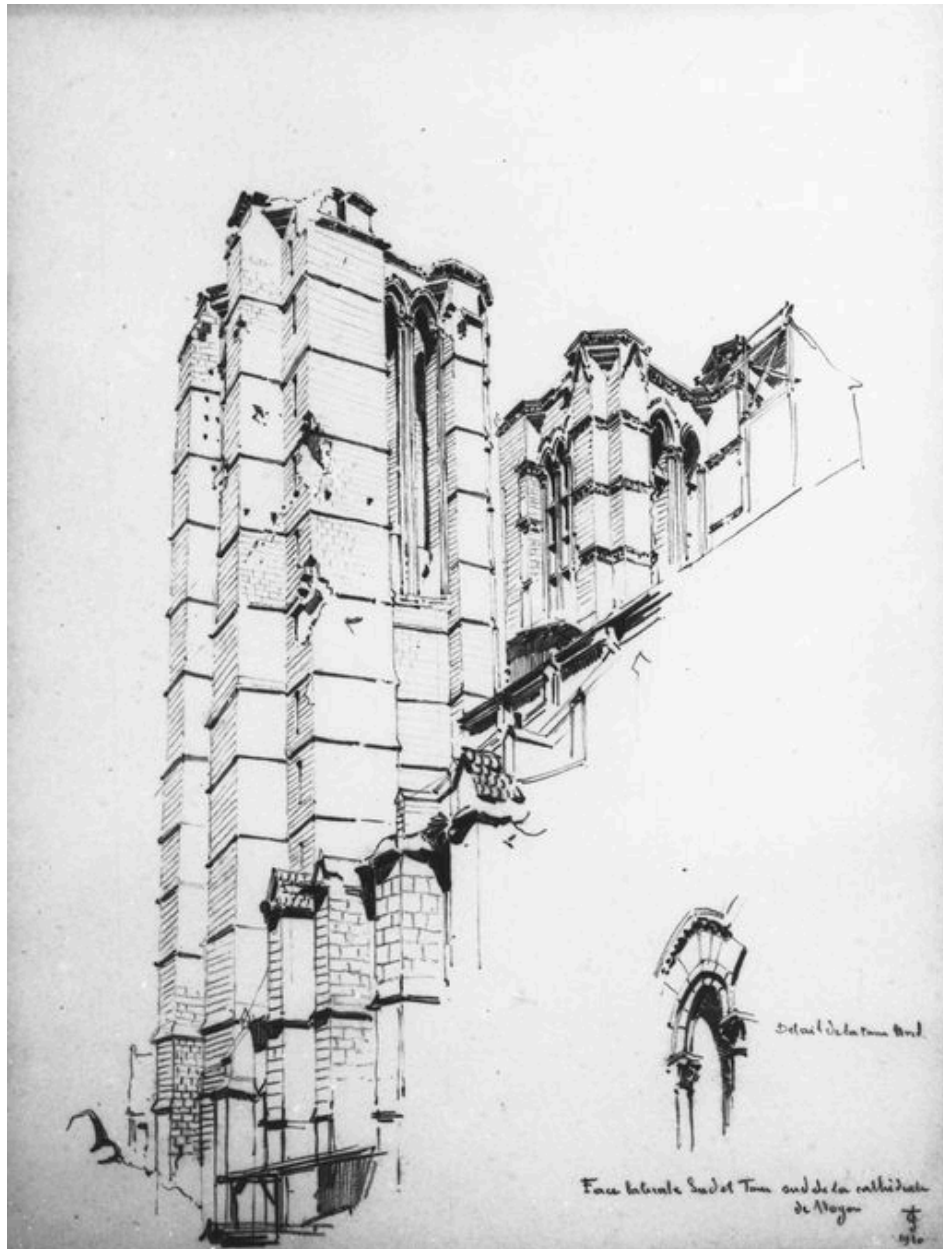
IVR22_20096000382NUCA

Elévation sud et revers des tours, par Trouvelot, 1920.

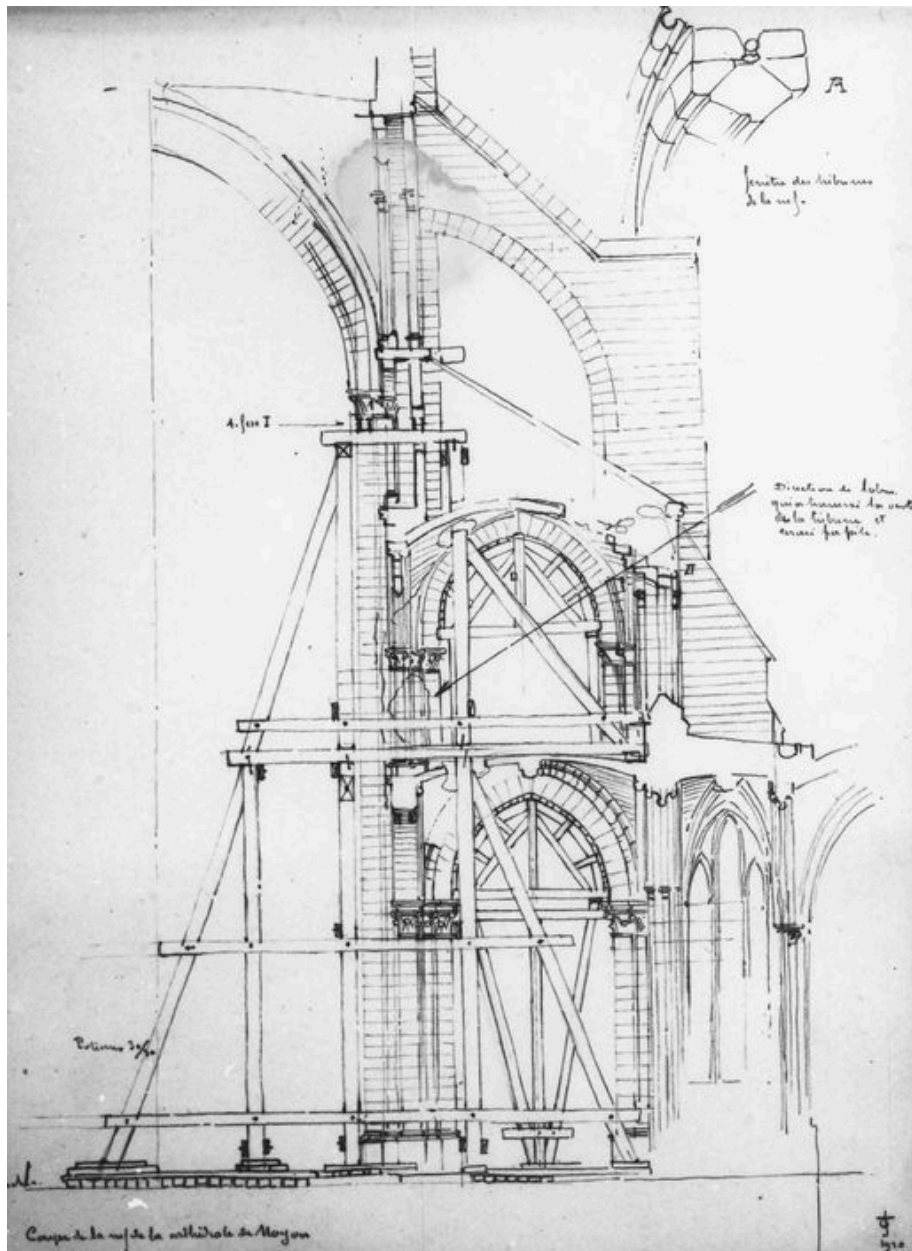
IVR22_20096000383NUCA

Coupe de la nef étayée, par Trouvelot, 1920.

En 1918, la cathédrale est bombardée d'obus qui percent des voûtes, sectionnent des piliers et finissent par embraser les toitures, entraînant l'écroulement de la plupart des voûtes hautes. La remise en état, très scrupuleuse, sous la direction de l'architecte André Collin, est achevée avant la Seconde Guerre mondiale qui, heureusement, épargne le monument. En dépit des dommages subis, des remaniements et des réfections, la cathédrale préserve l'essentiel de son architecture des 12^e et 13^e siècles, ainsi qu'un remarquable mobilier.

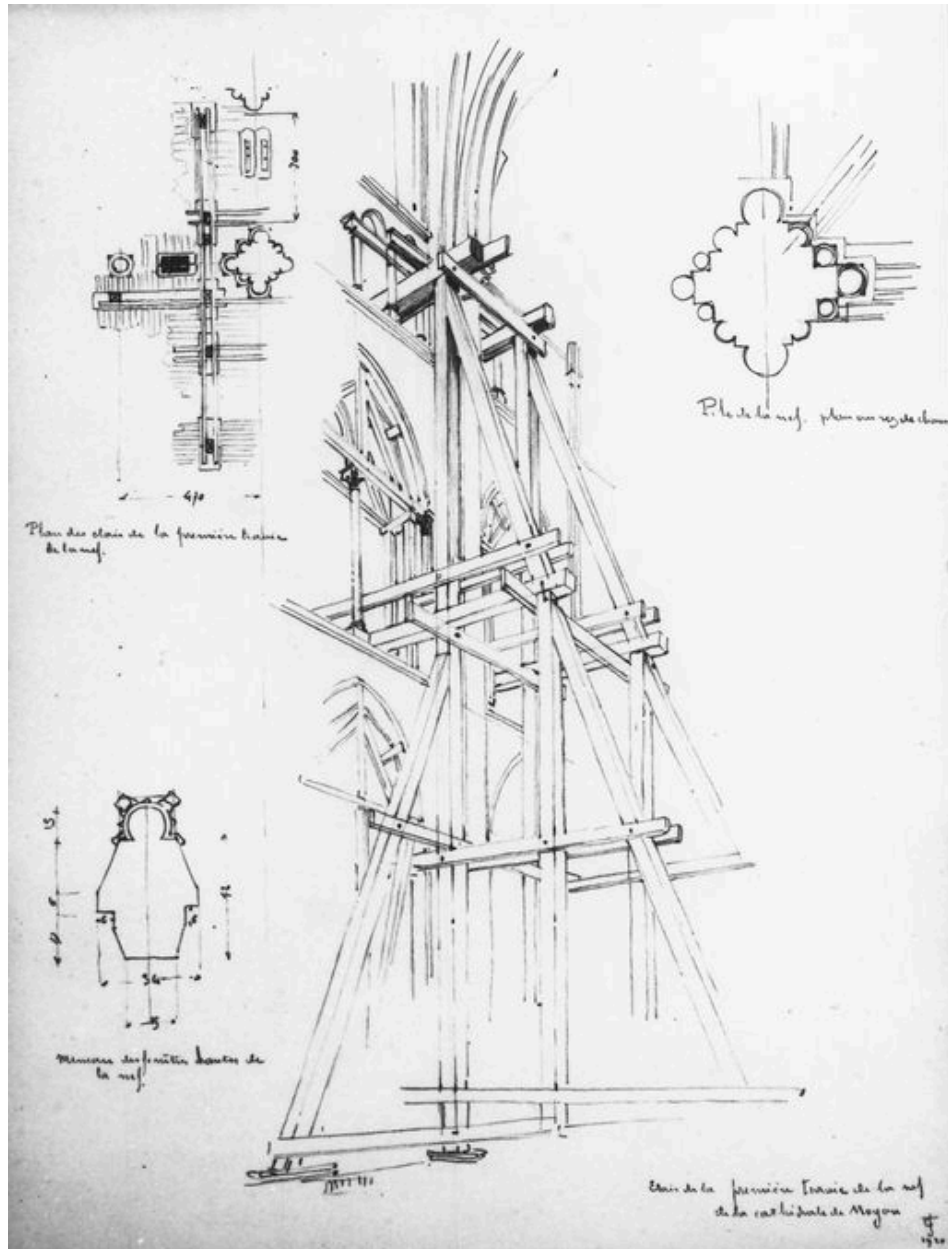
IVR22_20096000384NUCA

1ère travée de la nef avec étais, par Trouvelot, 1920.

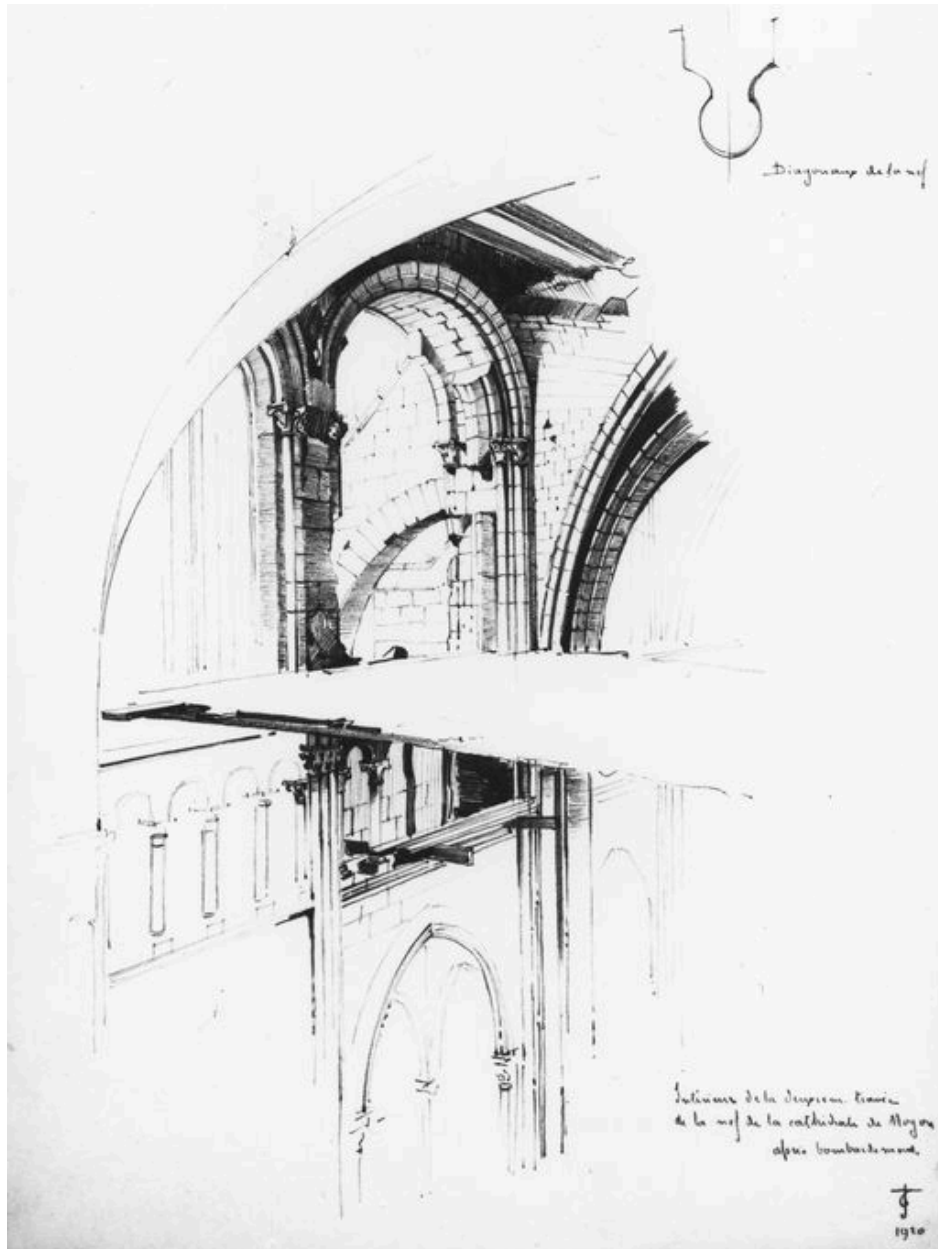
IVR22_20096000385NUCA

2e travée de la nef, par Trouvelot, 1920.

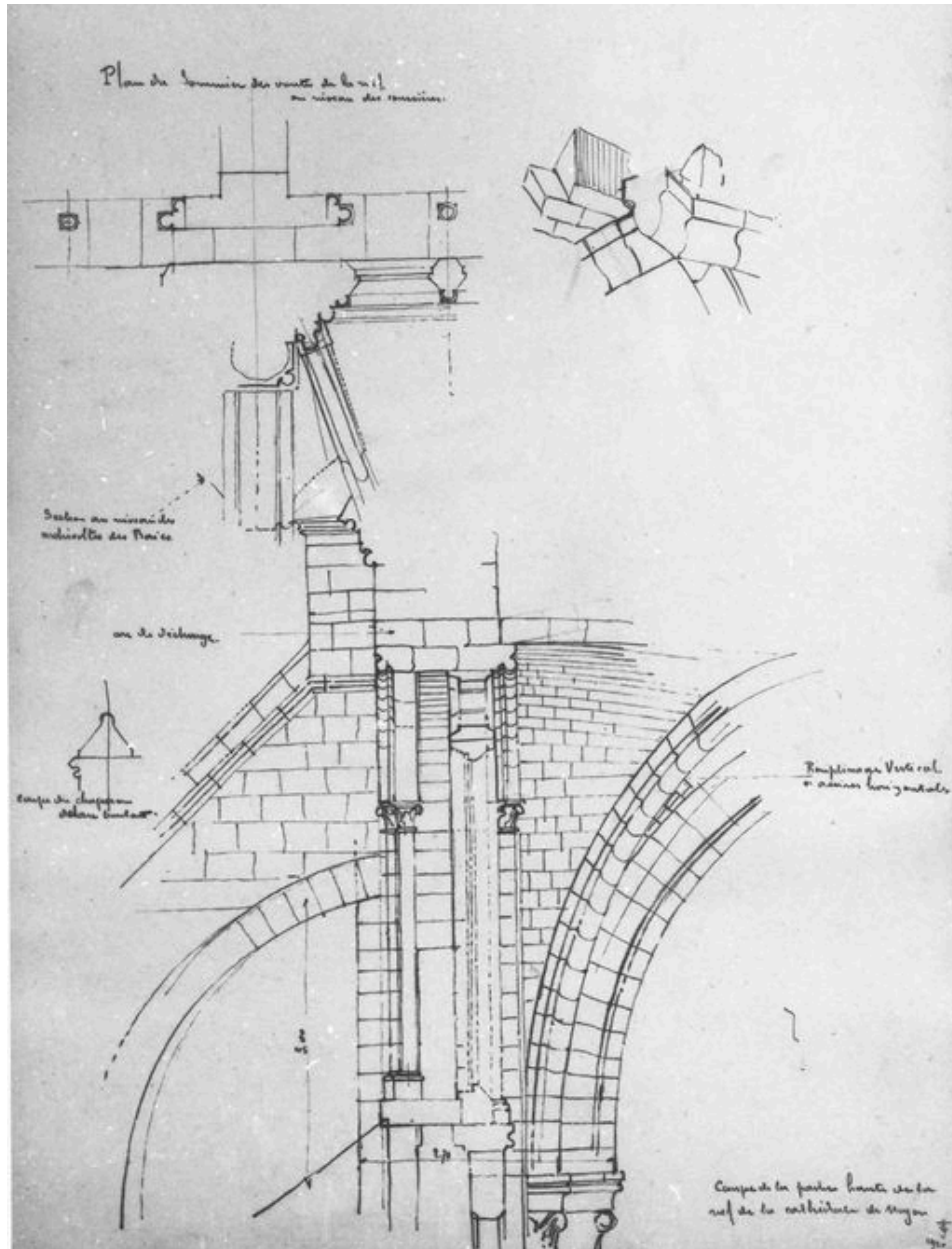
IVR22_20096000386NUCA

Coupe de la partie haute de la nef, par Trouvelot, 1920.

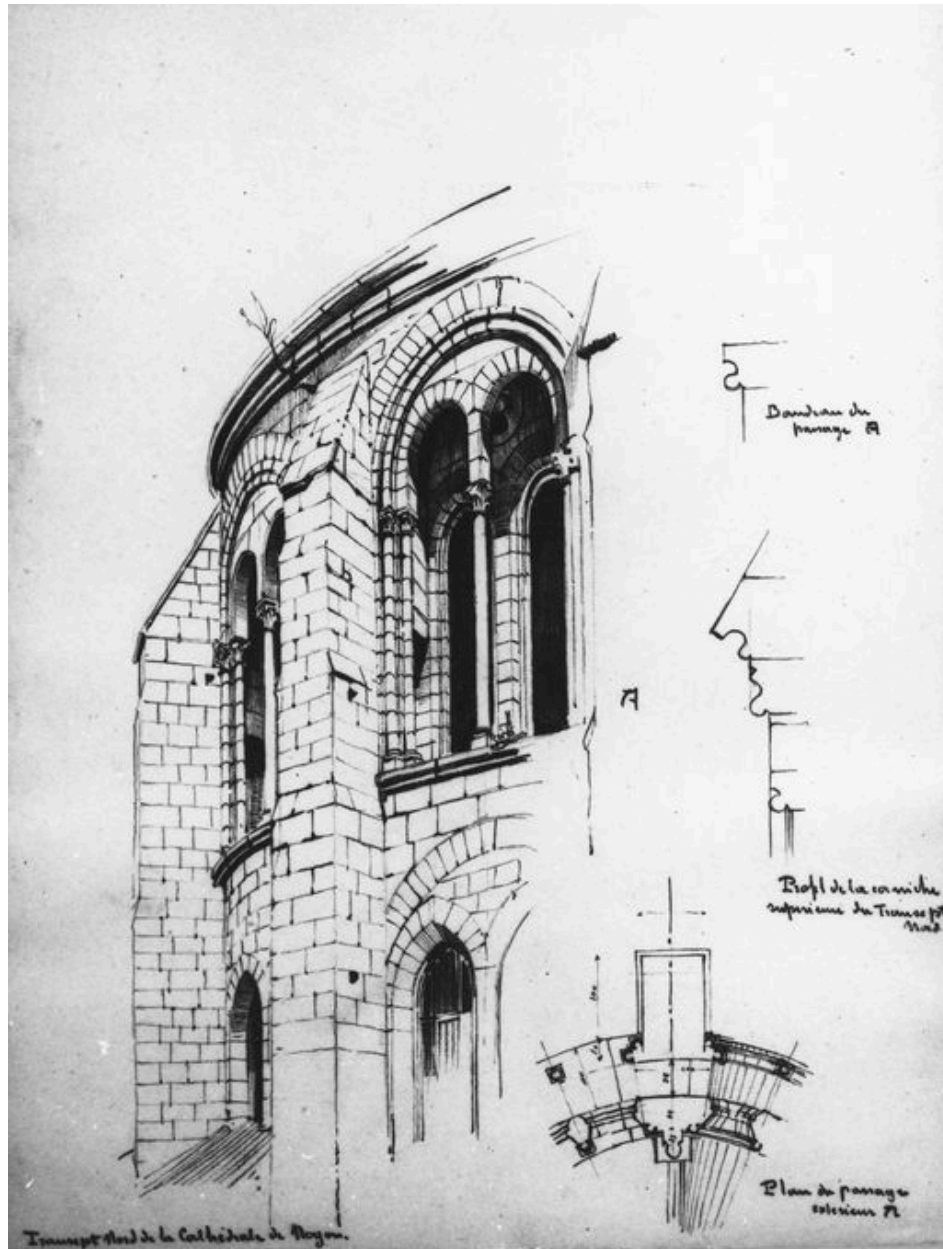
IVR22_20096000387NUCA

Bras nord du transept. Détail de l'élévation, plan et profil, par Trouvelot, 1920.

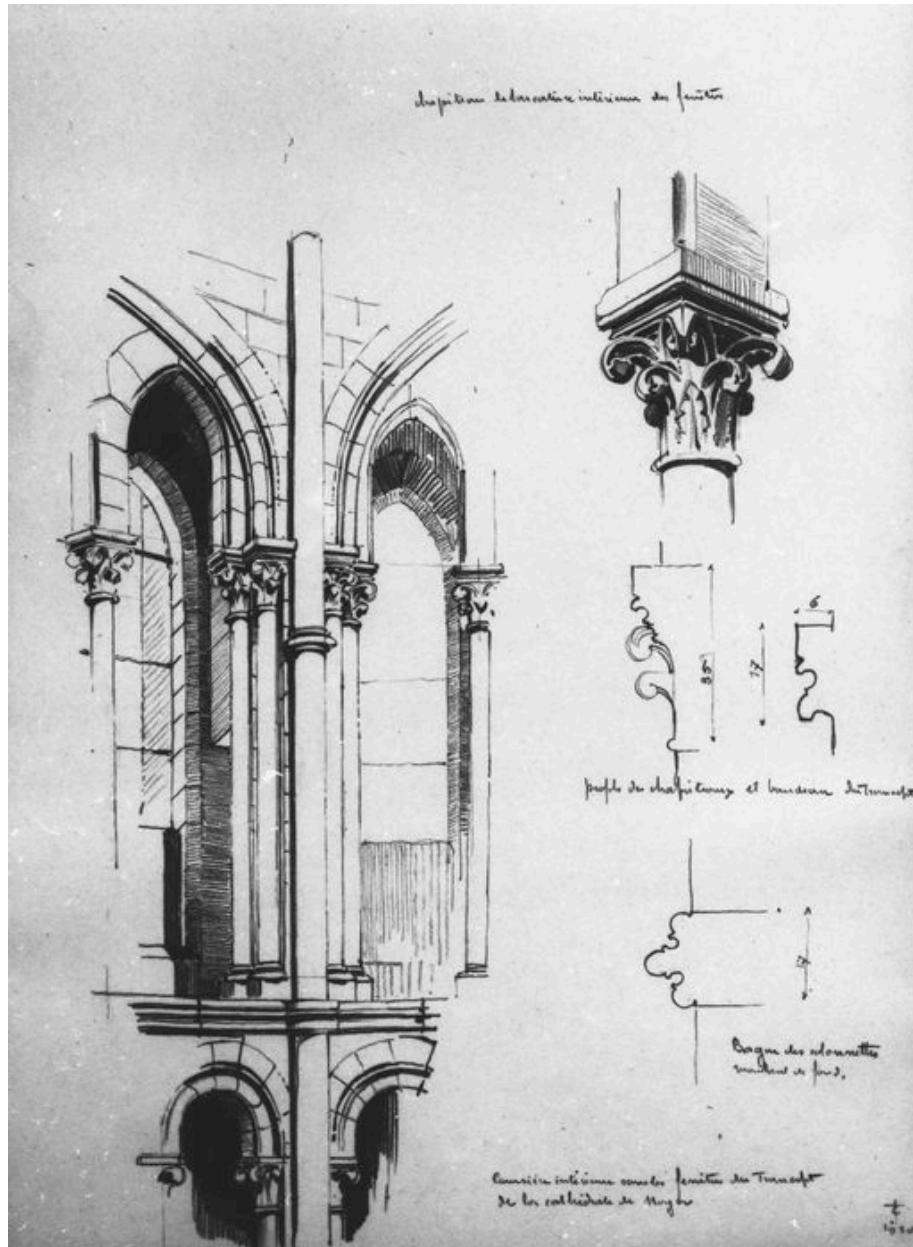
IVR22_20096000388NUCA

Coursière du transept. Détails, par Trouvelot, 1920.
