Hauts-de-France, Oise
Noyon
place du Parvis

Ancienne cathédrale Notre-Dame de Noyon

Numéro de dossier : IA00049500
Date de l'enquête initiale : 1986
Date(s) de rédaction : 2009
Cadre de l'étude : inventaire topographique canton de Noyon, patrimoine gothique
Degré d'étude : étudié
Référence du dossier Monument Historique : PA00114786

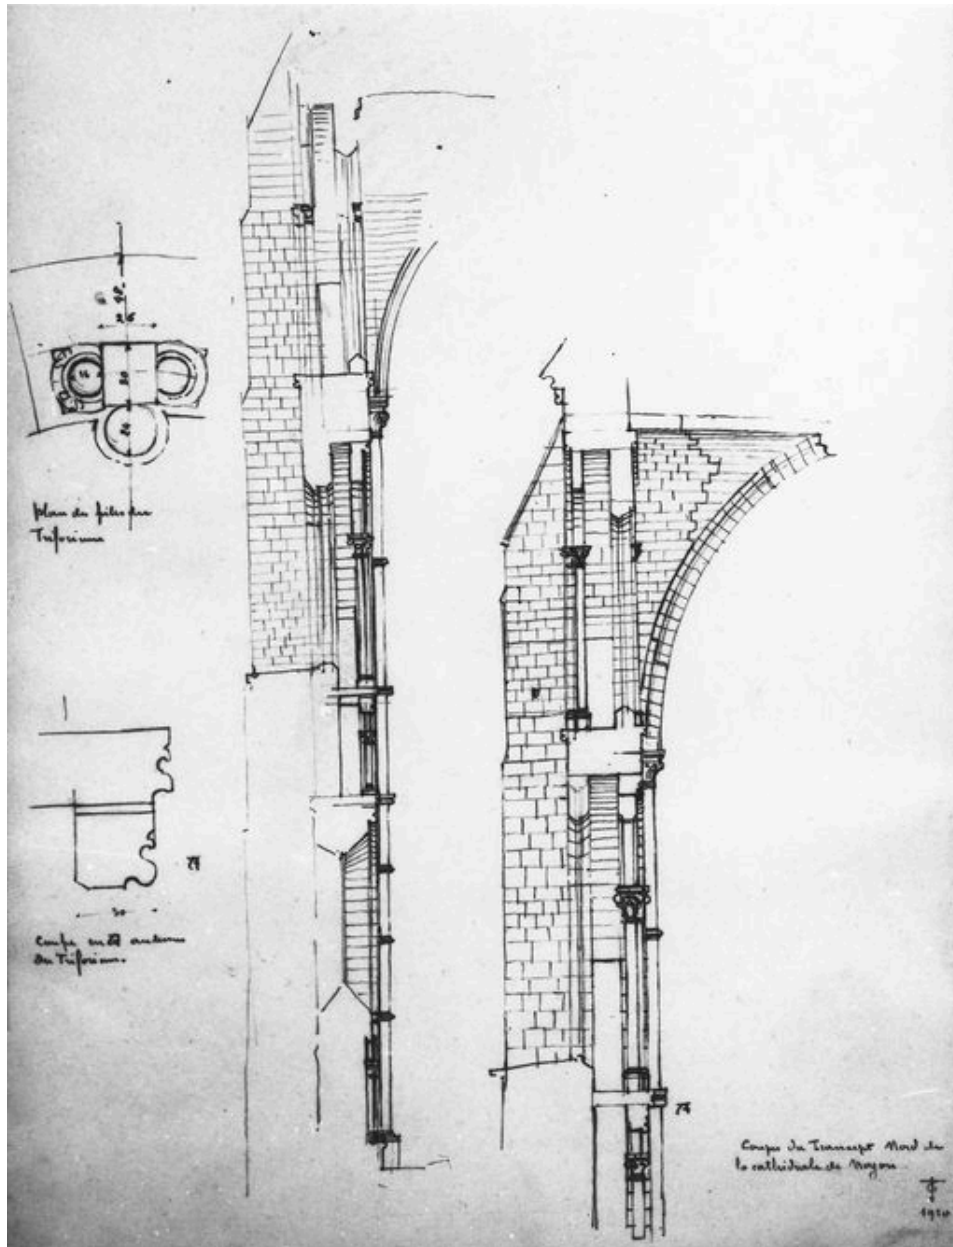
IVR22_20096000389NUCA

Bras nord du transept. Coupes et profils, par Trouvelot, 1920.

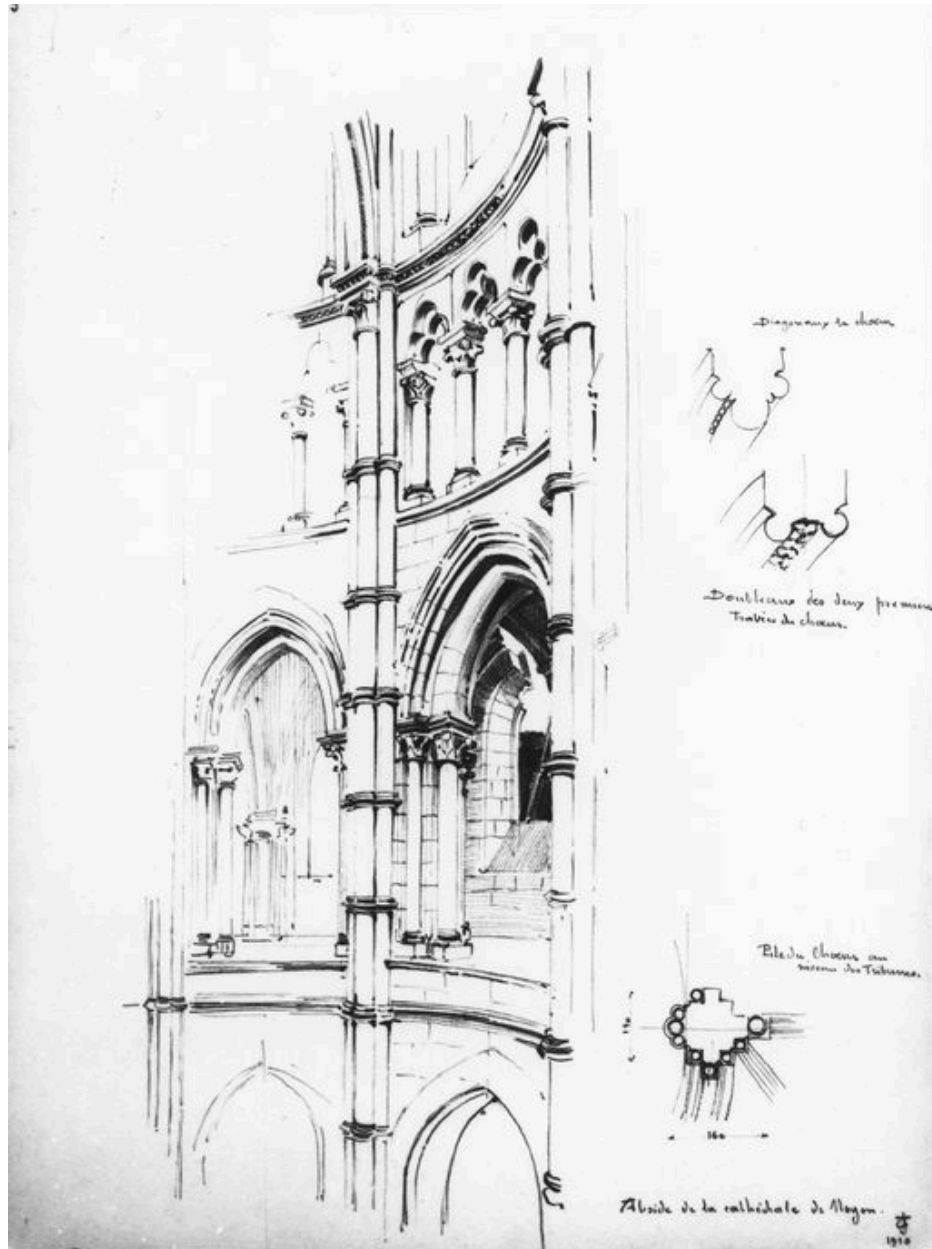
IVR22_20096000390NUCA

Abside. Détail de l'élévation intérieure et profils, par Trouvelot, 1920.

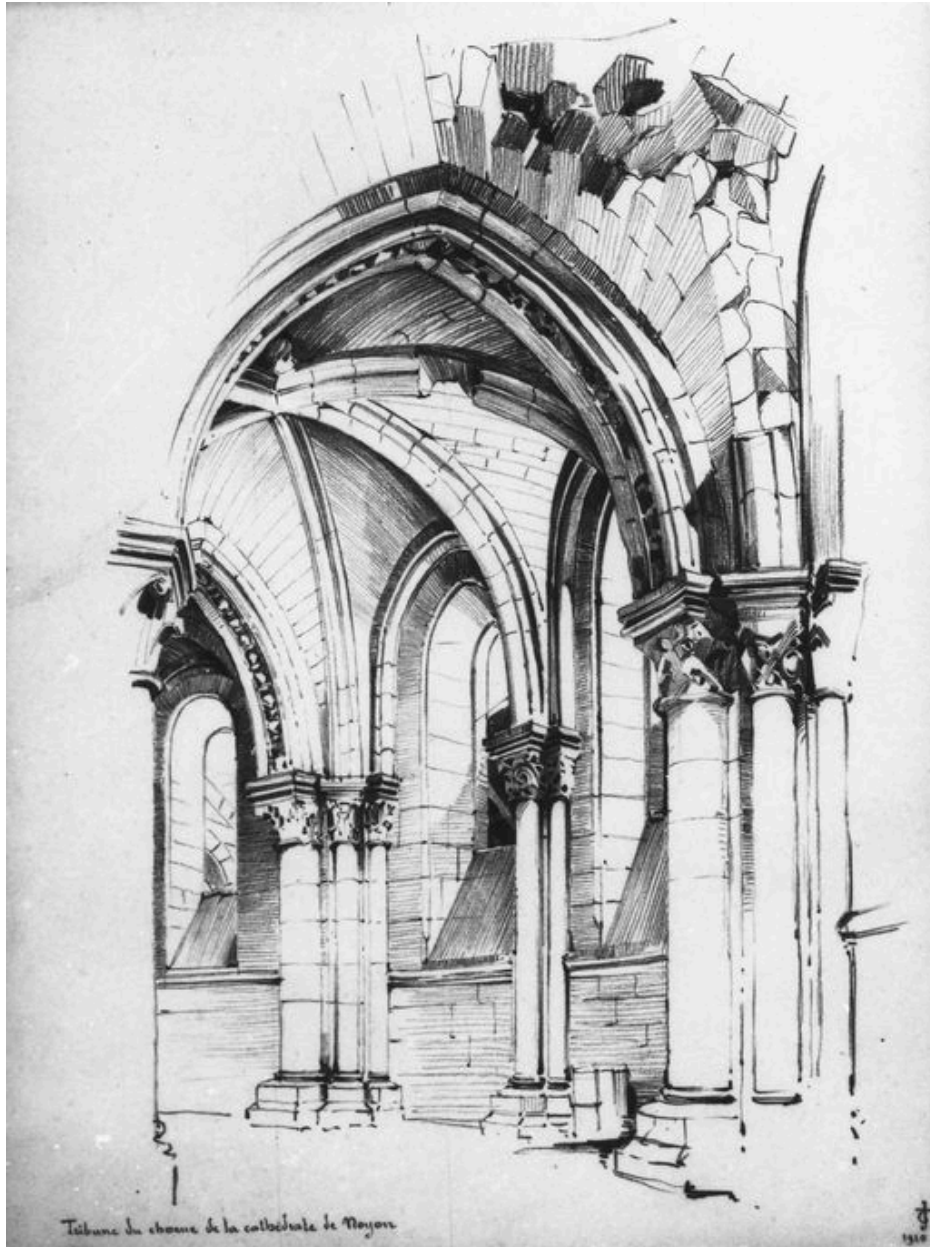
IVR22_20096000391NUCA

Choeur. Détail des tribunes, par Trouvelot, 1920.

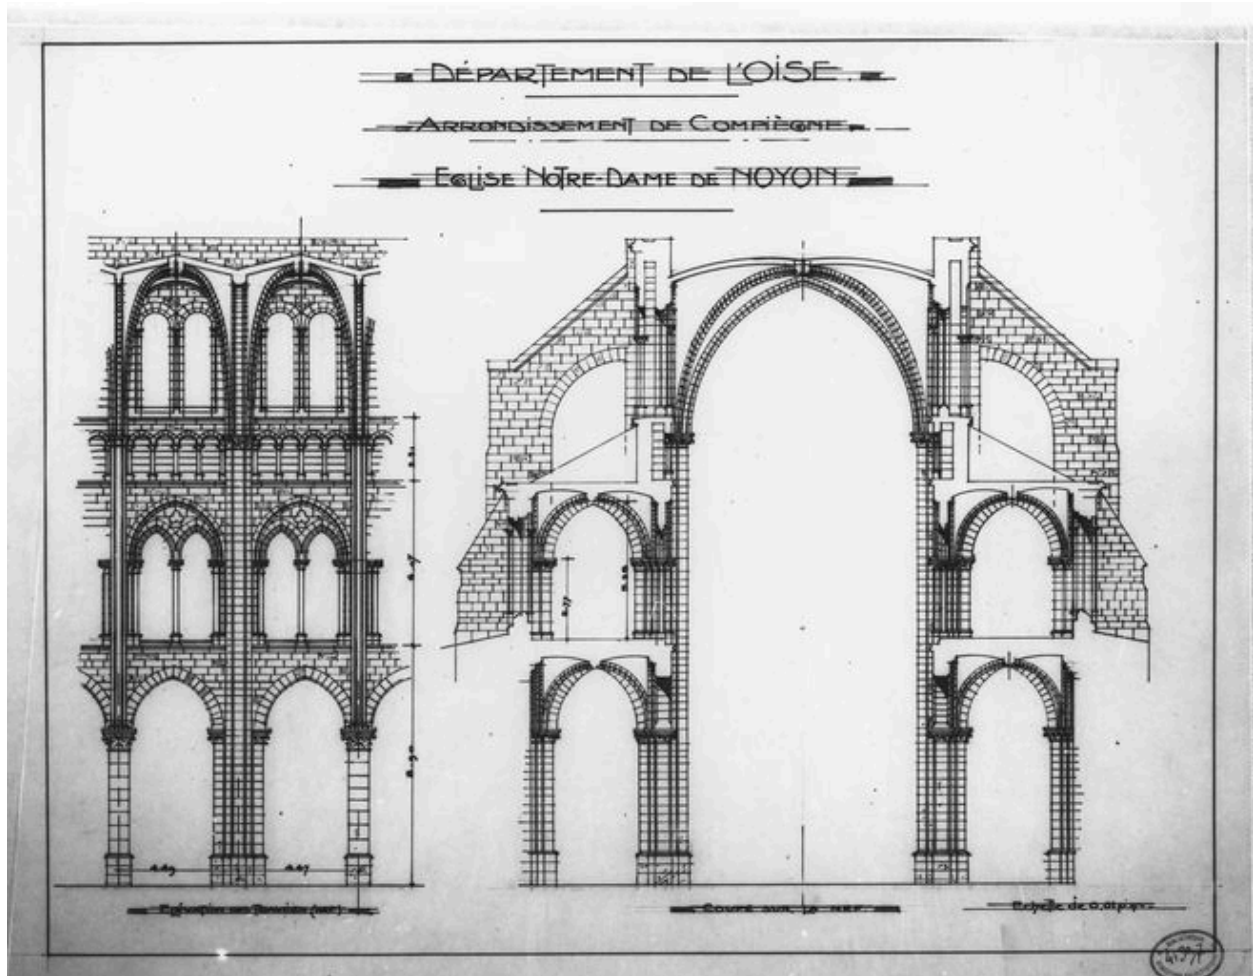
IVR22_20096000395NUCA

Nef. Elévation partielle et coupe transversale par Collin, 1920-1930.

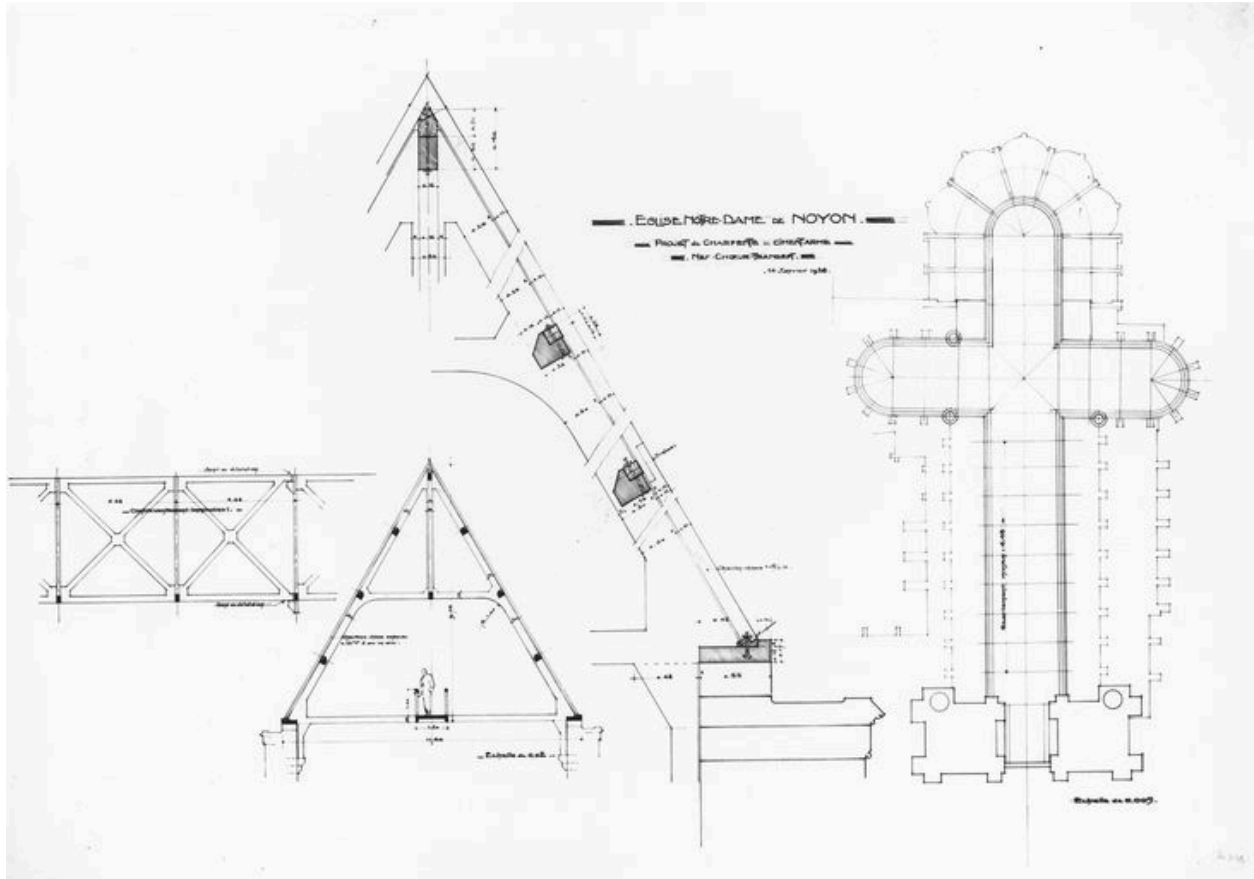
IVR22_20096000397NUCA

Projet de charpente en ciment, par Collin, 1936.

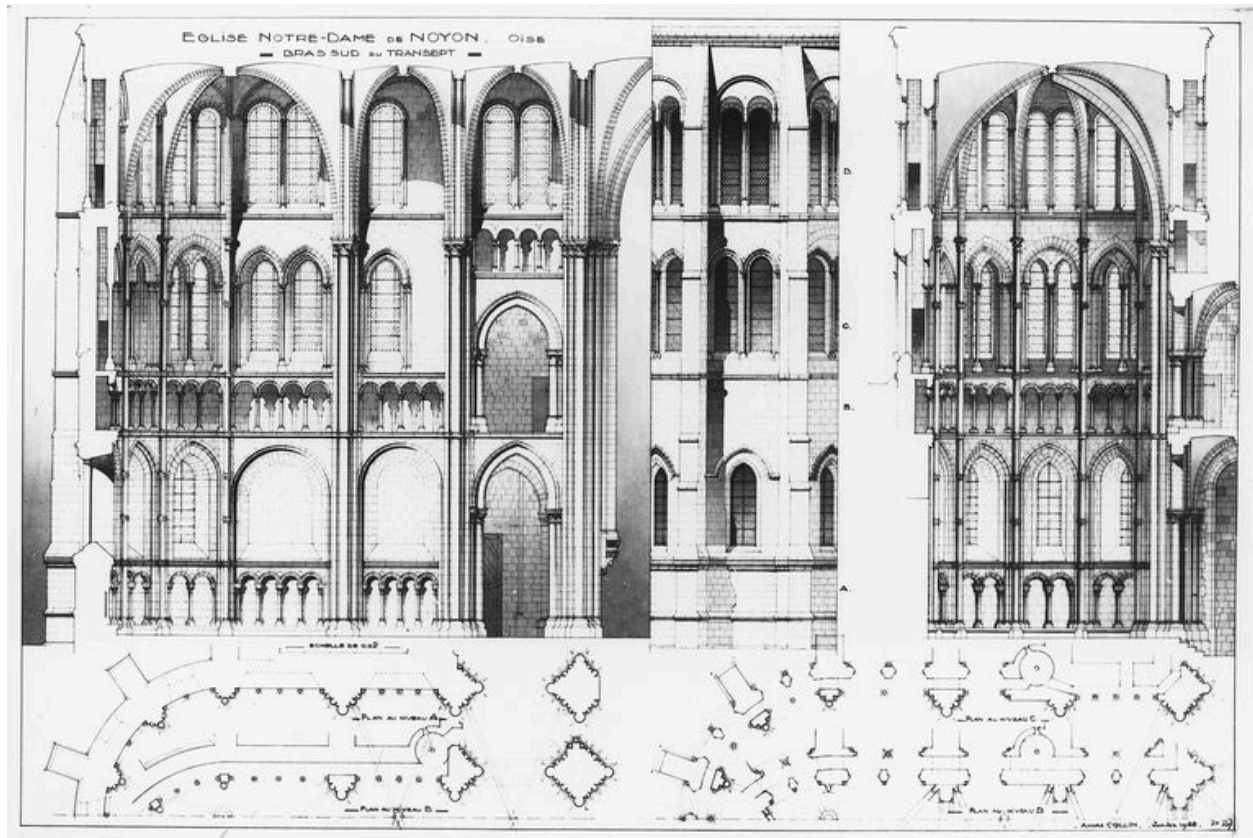
IVR22_20096000401NUCA

Bras sud du transept. Elévations partielles intérieures et extérieures et plans correspondants, par Collin, 1948.

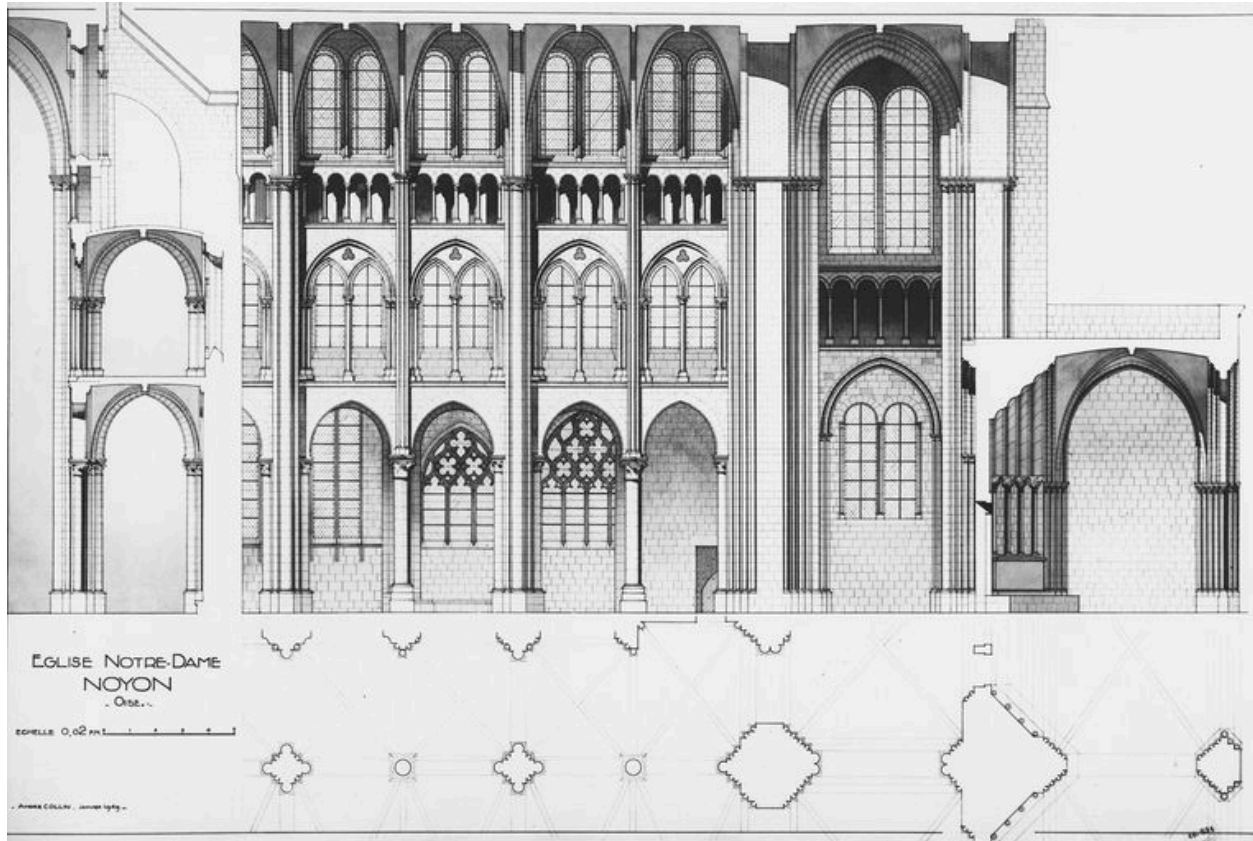
IVR22_20096000402NUCA

Massif occidental et 1ères travées de la nef. Elévation et coupes par Collin, 1949.

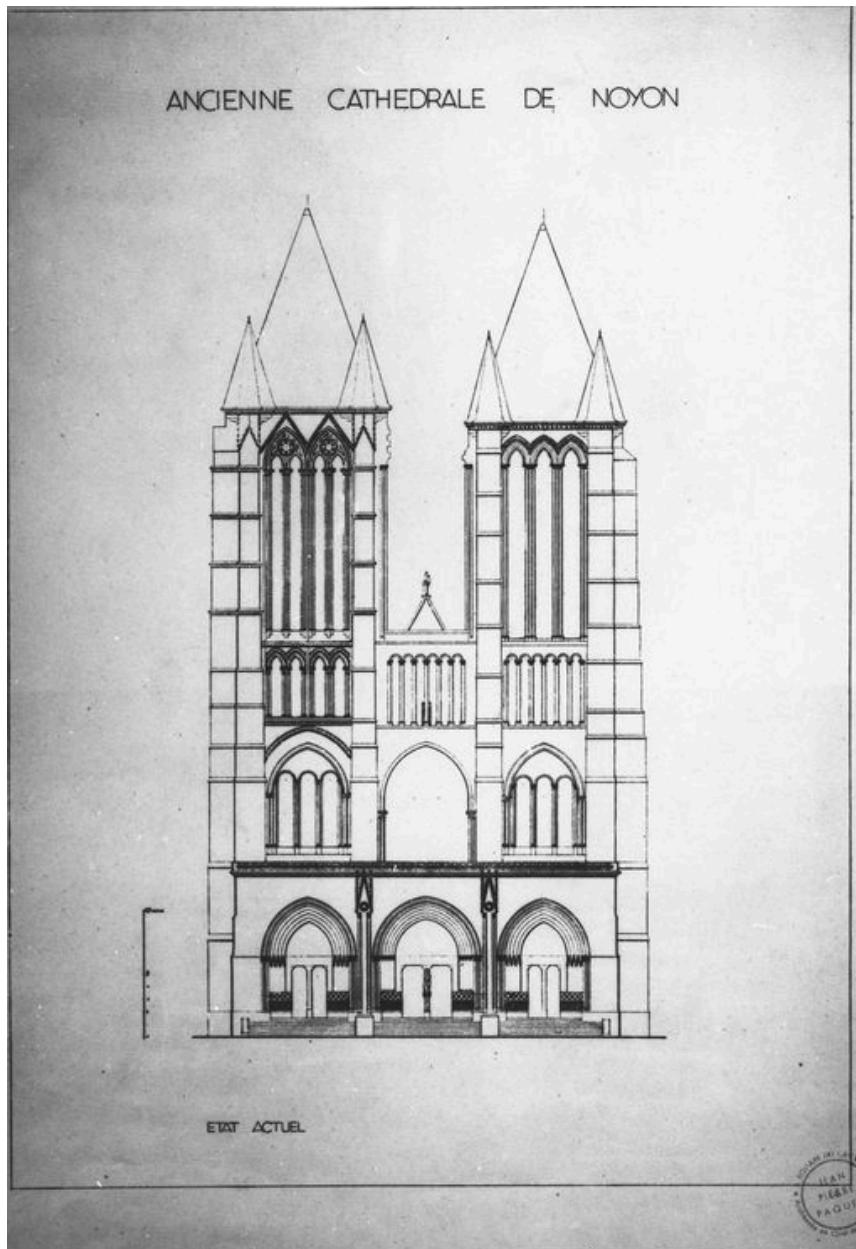
IVR22_20096000404NUCA

Elévation ouest, état actuel. Relévé par Paquet 1948-1950.

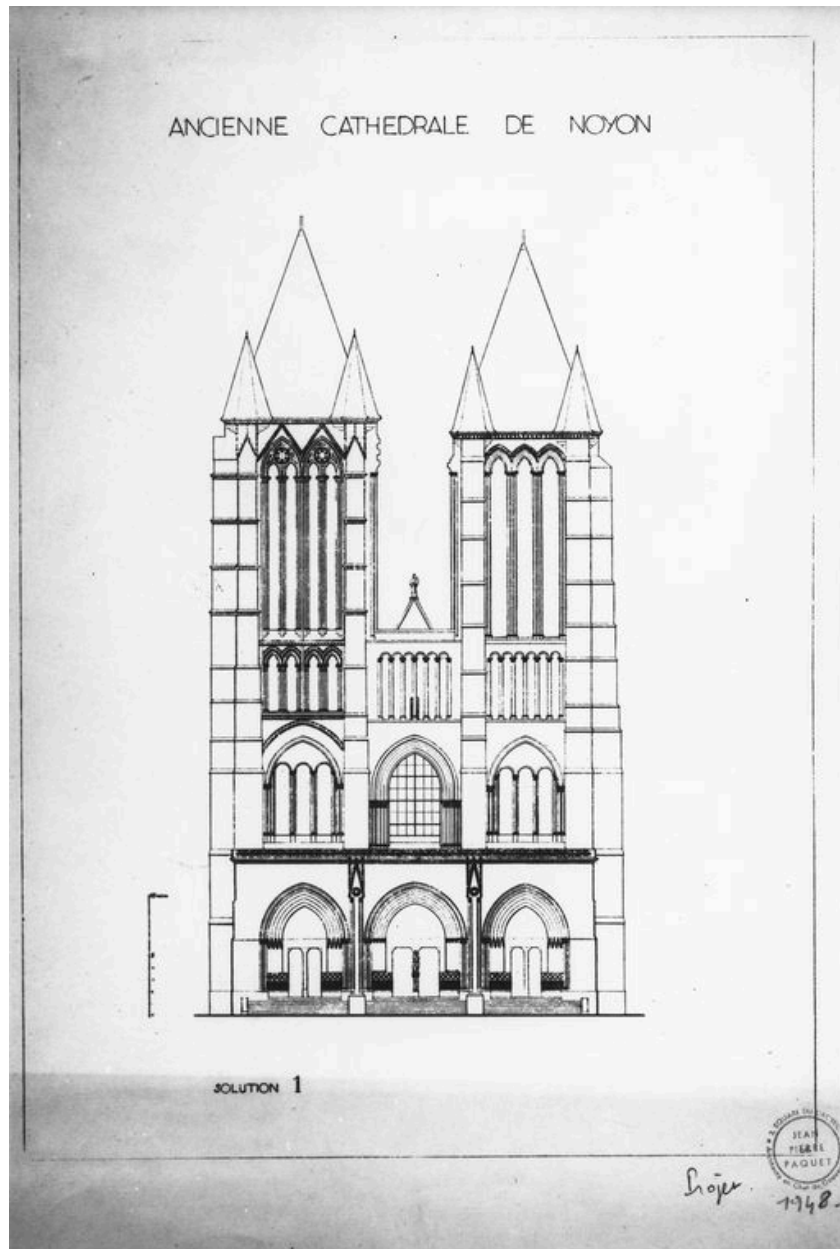
IVR22_20096000405NUCA

Elévation ouest. Projet de restauration de la baie d'axe, solution 1, par Paquet, 1948-1950.

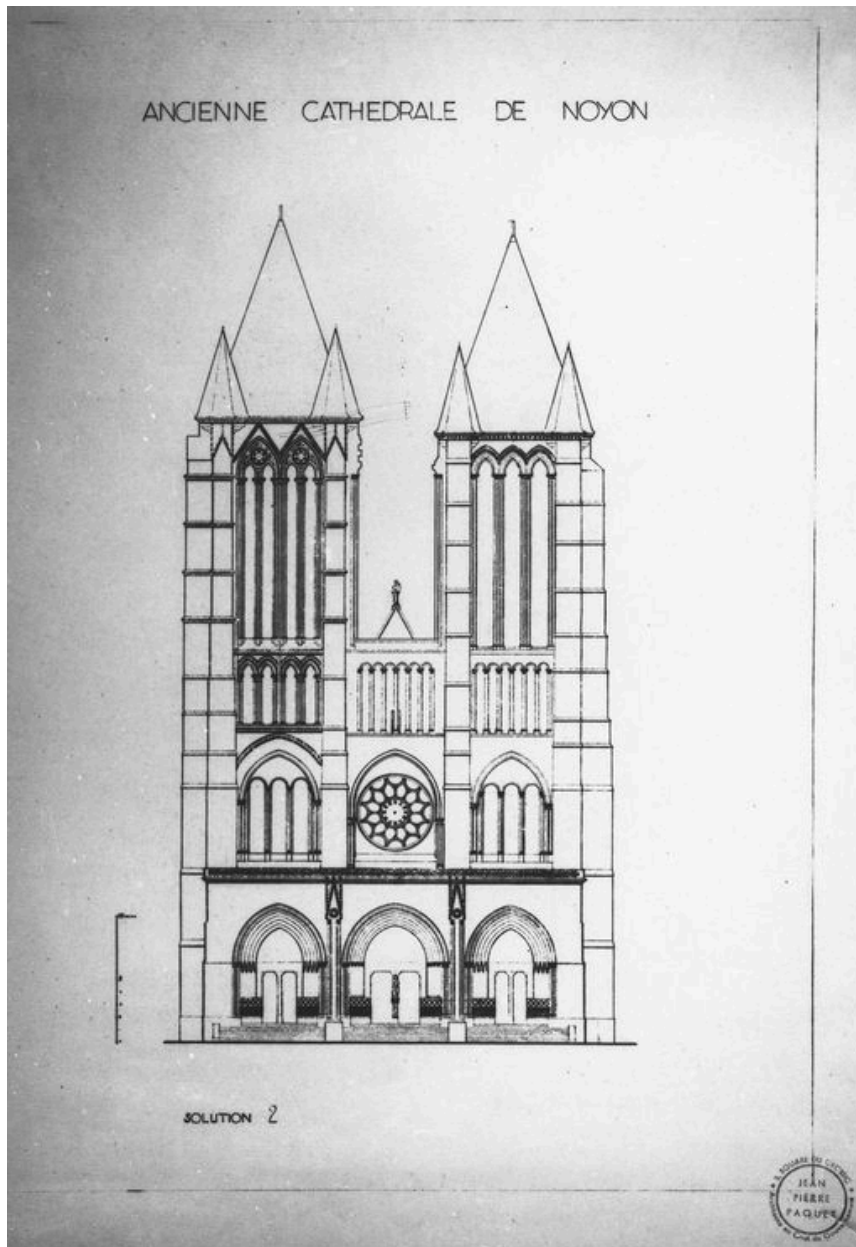
IVR22_20096000406NUCA

Elévation ouest. Projet de restauration de la baie d'axe, solution 2, par Paquet, 1948-1950.

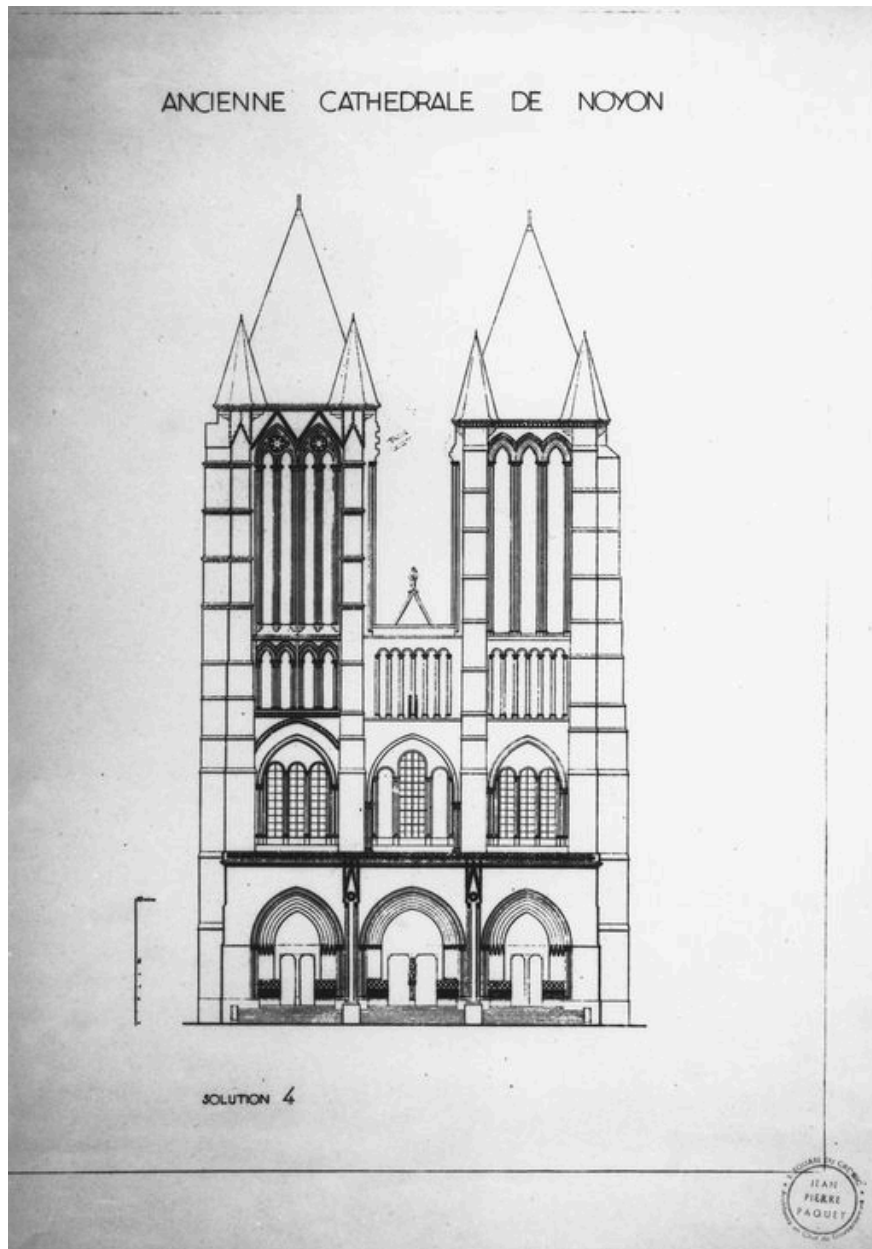
IVR22_20096000408NUCA

Elévation ouest. Projet de restauration de la baie d'axe, solution 4, par Paquet, 1948-1950.

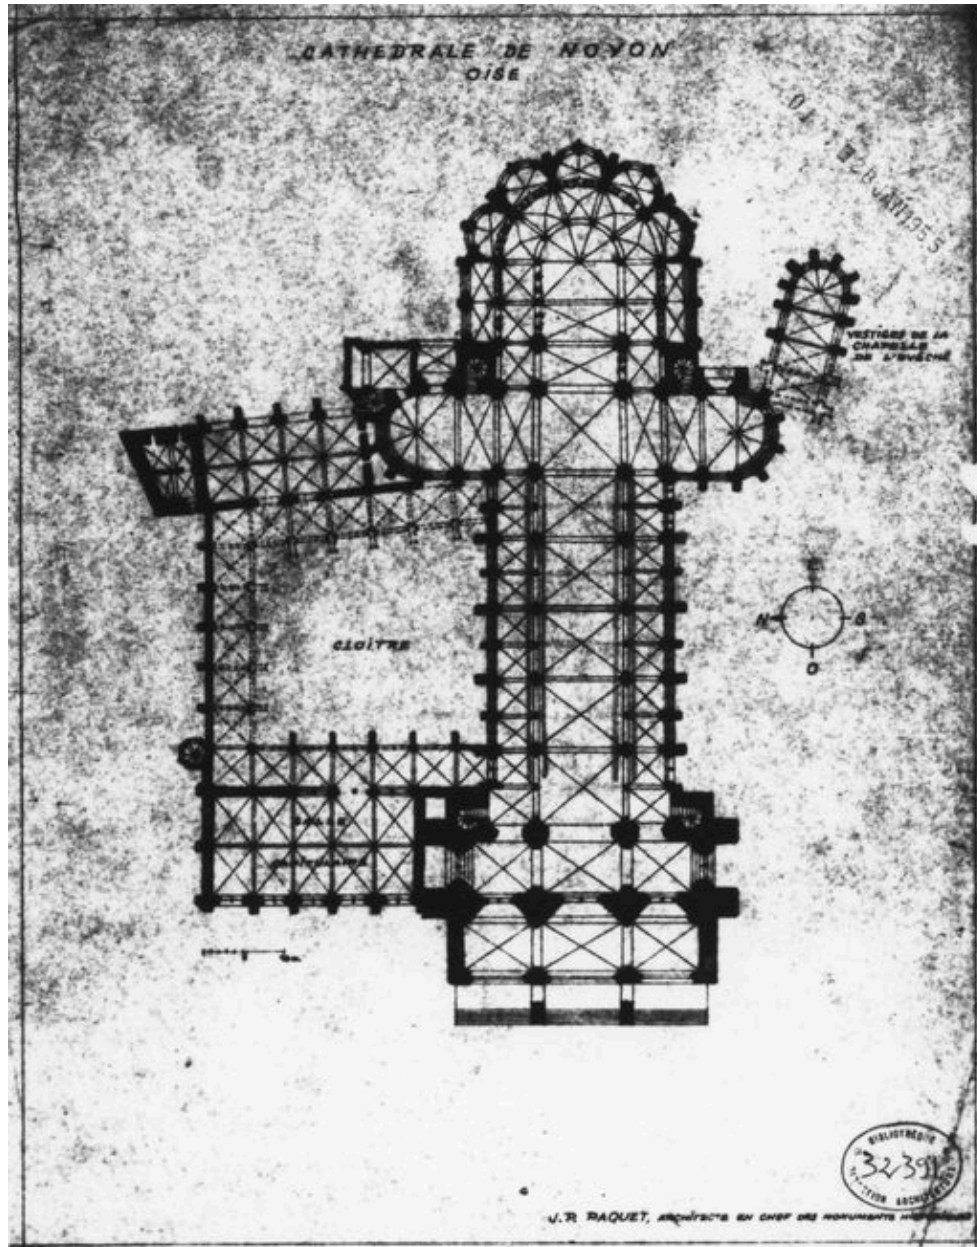
IVR22_20096000409NUCA

Plan par Paquet, 1955.
