Hauts-de-France, Aisne
Aubenton
5 place de l' Eglise

Ensemble de deux bas-reliefs : Bustes d'homme et de femme en médaillon

Numéro de dossier : IM02001921
Date de l'enquête initiale : 1998
Date(s) de rédaction : 1998
Cadre de l'étude : inventaire topographique canton d'Aubenton
Degré d'étude : étudié

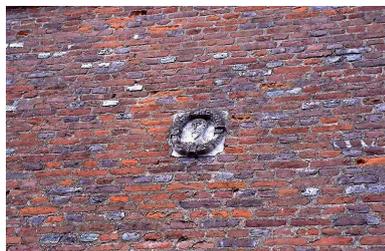
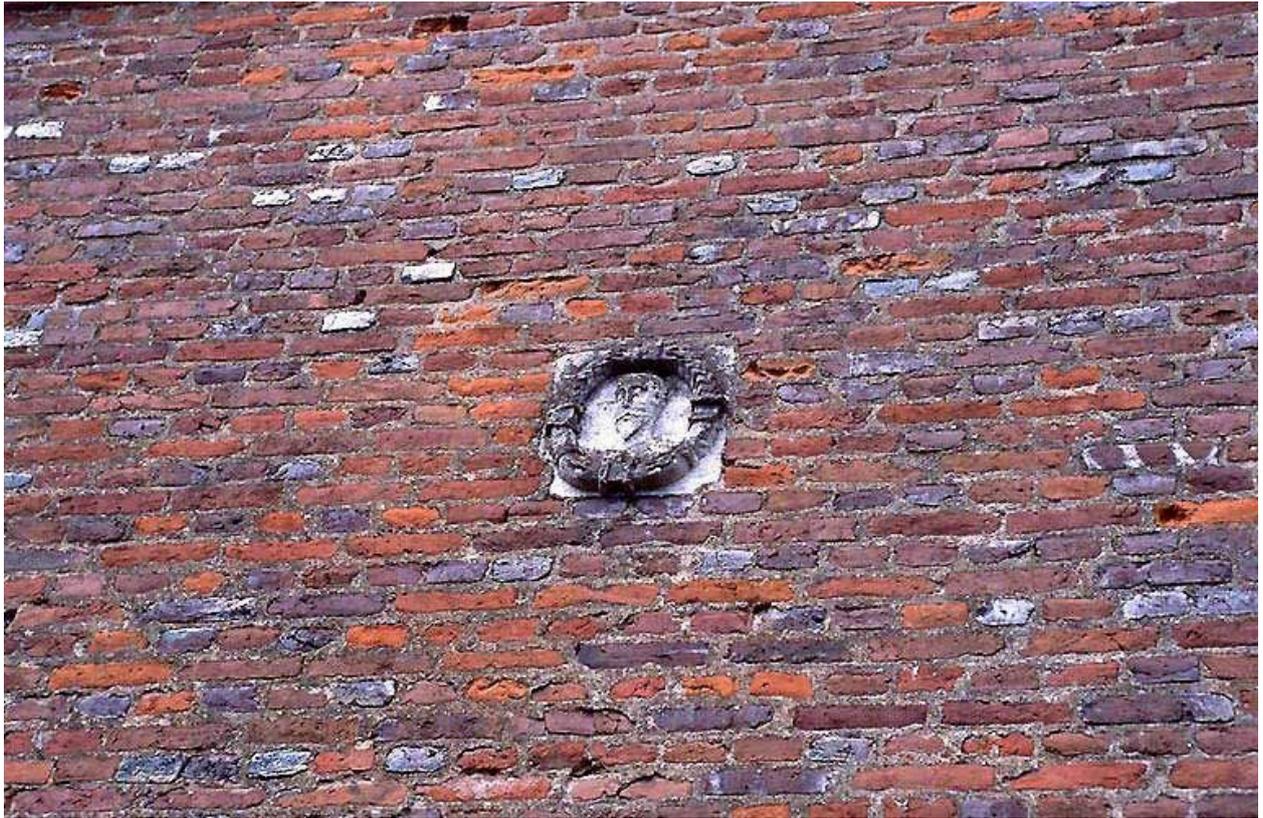
IVR22_19980203503ZA

Chaque médaillon, de forme circulaire, est orné d' un buste de profil, sur celui de gauche une tête de femme, sur celui de droite une tête d' homme portant la moustache. Chaque médaillon comporte également une frise circulaire de clochettes de campanule encadrant chaque buste.

Ces deux bas-reliefs sont en mauvais état de conservation, du fait de leur exposition en plein air aux intempéries, ayant entraîné une usure de la pierre et de nombreux manques au niveau de l' épiderme superficiel de la pierre.

Vue générale d'un médaillon.
