Hauts-de-France, Nord
Maubeuge
Rue d' Hautmont

Dépôt de tramways de la Compagnie des Tramways Électriques de la Région de Maubeuge (détruit)

Numéro de dossier : IA59005485

Cadre de l'étude : opération d'urgence , enquête thématique départementale Patrimoine XXe Maubeuge et Val de Sambre

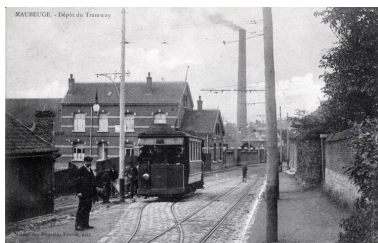
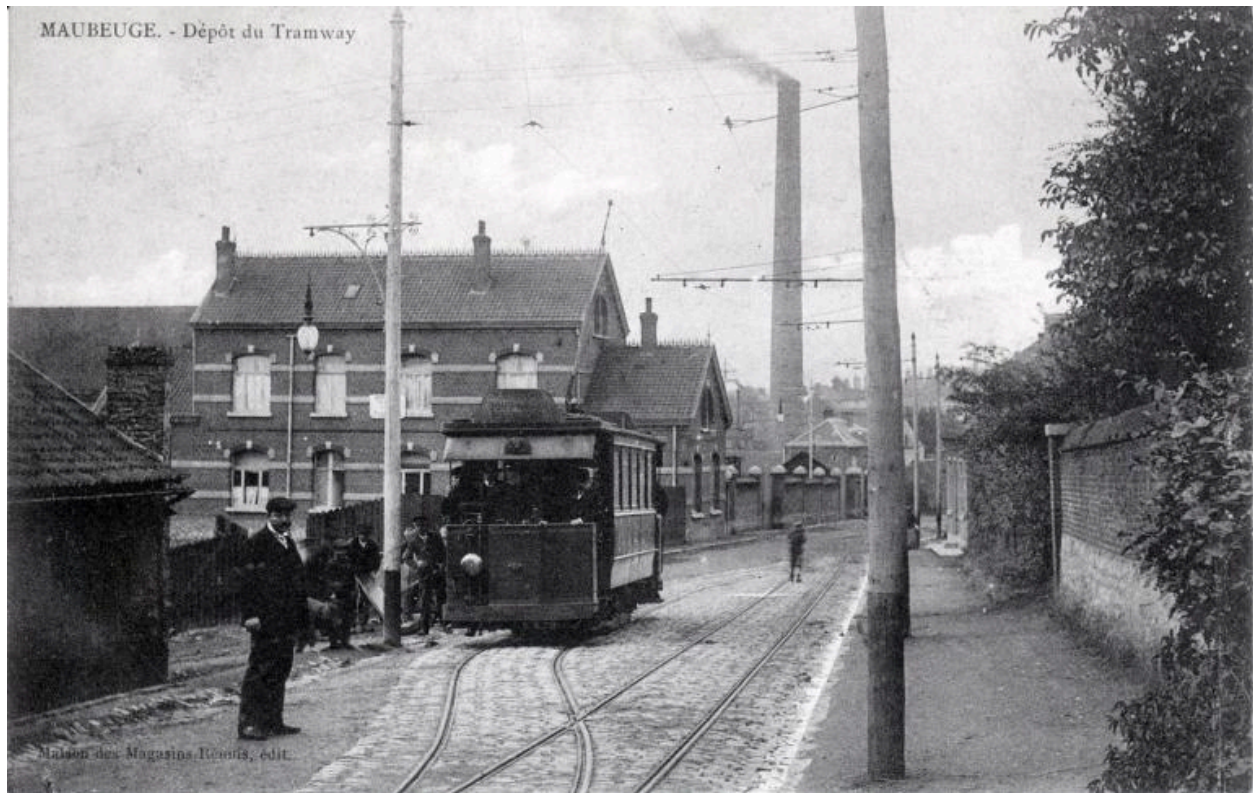
Vue générale vers le sud-ouest depuis la rue d'Hautmont.
Carte postale, photographe inconnu, Maison des Magasins Réunis, [ca 1900] (coll. part.).
Repro. Jean-Marc Ramette
IVR32_20205902472NUCA

Vue générale vers le sud-ouest depuis la rue d'Hautmont. Carte postale, photographe inconnu, Maison des Magasins Réunis, [ca 1900] (coll. part.).

Le dépôt de tramways occupe une parcelle carrée descendant en dénivelé de la rue d'Hautmont vers la Sambre. L'entrée ouvre sur une cour bordée par les bureaux et la conciergerie à l'est et par les hangars au sud. Au-delà, coté Sambre, se trouvent les vestiges de la sous-station électrique.

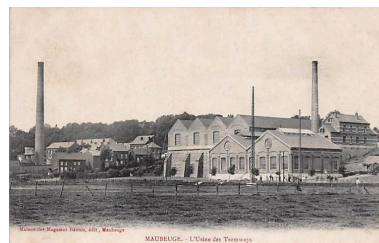
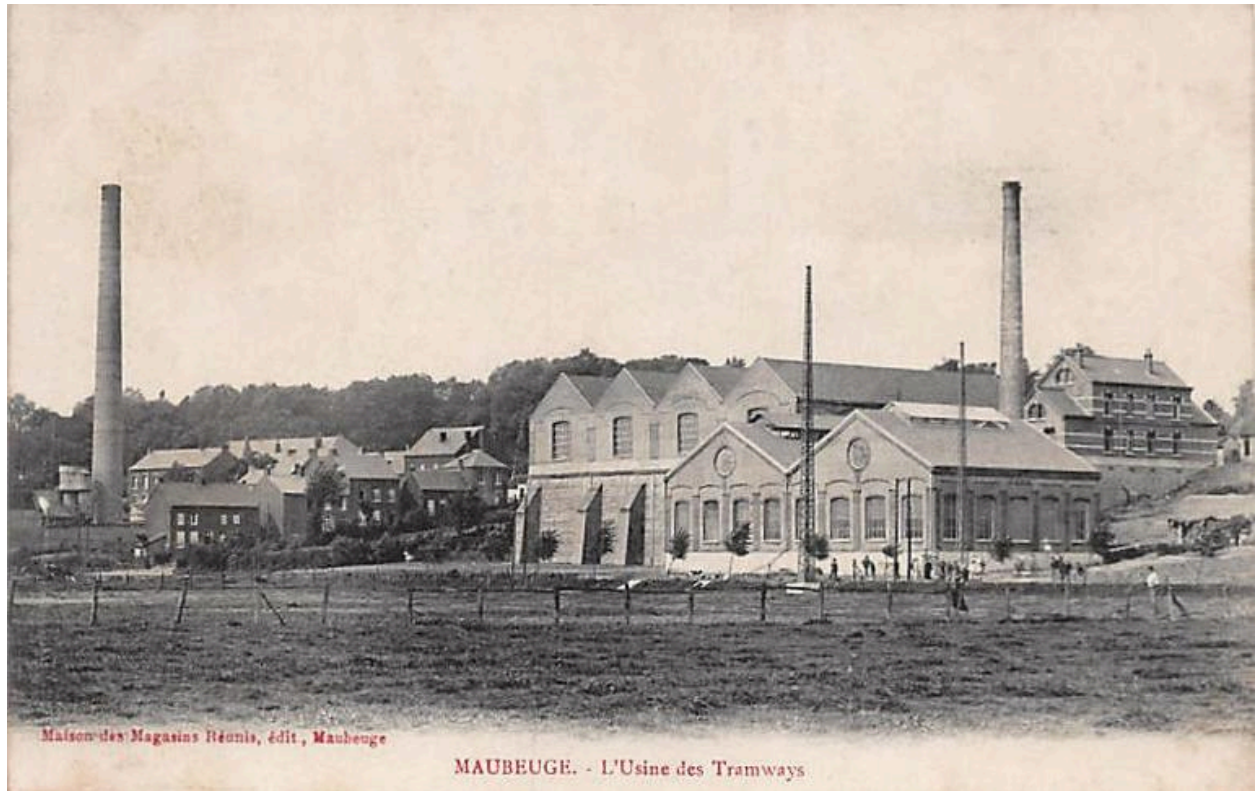
Vue générale depuis la Sambre vers le nord-ouest.
Carte postale, photographe inconnu, Maison des Magasins Réunis, [ca 1900] (coll. part.).
Repro. Jean-Marc Ramette
IVR32_20205902473NUCA

Vue générale depuis le la Sambre vers le nord-ouest. Carte postale, photographe inconnu, Maison des Magasins Réunis, [ca 1900] (coll. part.).

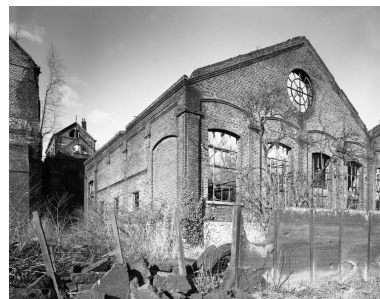
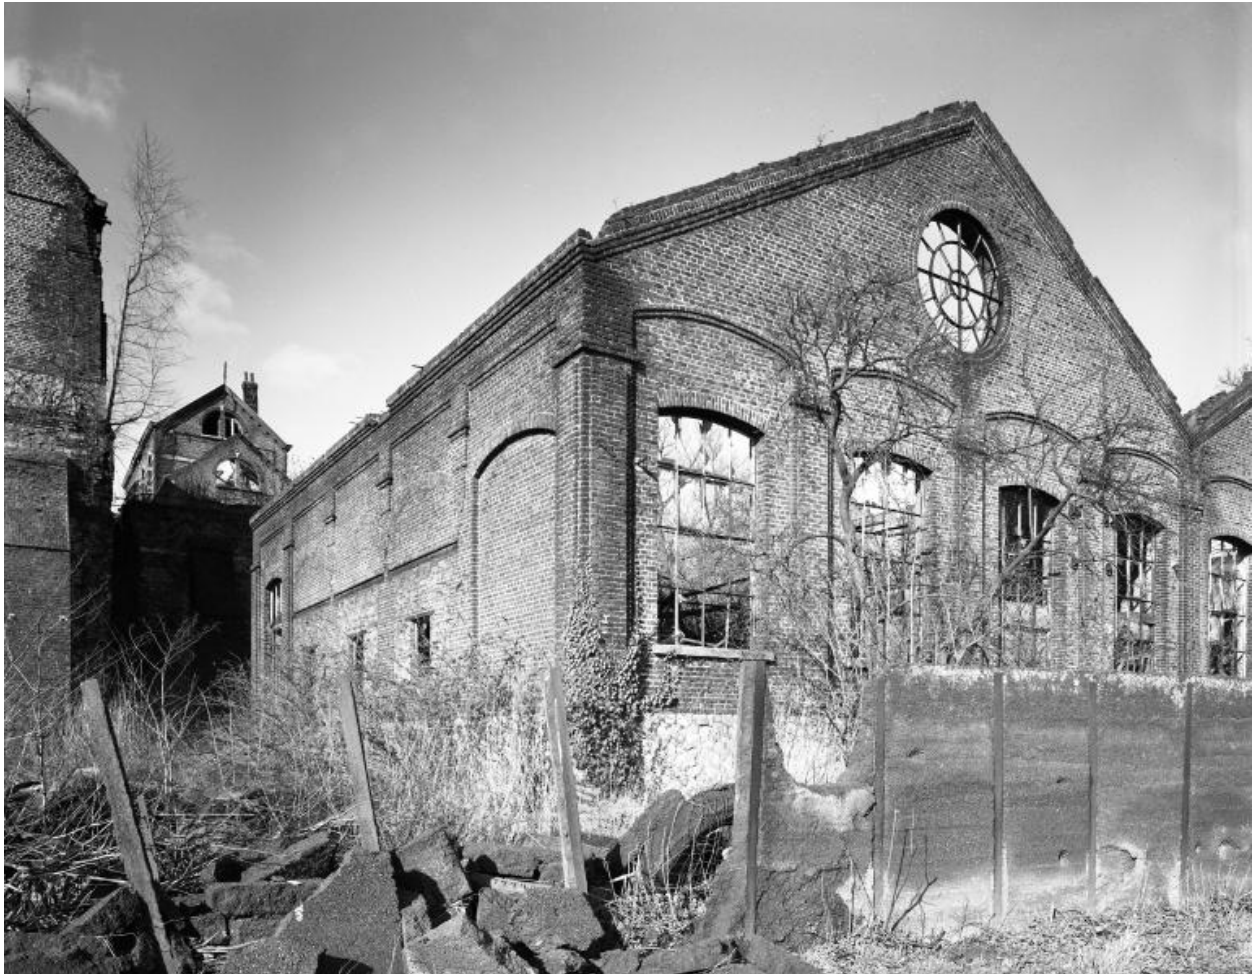
Sous-station électrique. Élévation sur la Sambre. À l'arrière-plan, à gauche, la conciergerie.
Phot. Thierry Petitberghien
IVR31_19955900195V

Sous-station électrique. Élévation sur la Sambre. À l'arrière-plan, à gauche, la conciergerie.

En contrebas, au niveau de la Sambre, se trouvent les vestiges de la sous-station électrique. Celle-ci, en rez-de-chaussée, est composée de trois bâtiments jointifs en brique qui sont (1999) dépourvus de toiture. Ils étaient à l'origine éclairés par de larges baies en berceau segmentaire et des oculi sur les pignons.

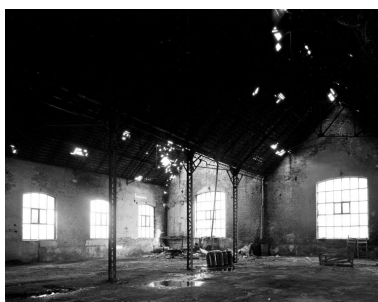
Remise ferroviaire, vue intérieure.
Phot. Thierry Petitberghien
IVR31_19955900200V

Remise ferroviaire, vue intérieure.

Les hangars, ouverts en partie sur la cour, sont couverts de quatre nefs en charpente métallique à longs pans, couvertes de tuile flamande mécanique et reposant sur des piliers en treillis métalliques. Les murs sont en brique. Le mur pignon, au sud, accuse un dénivelé de plusieurs mètres. Celui-ci est rattrapé par un pseudo-étage de soubassement renforcé de six puissants contreforts.

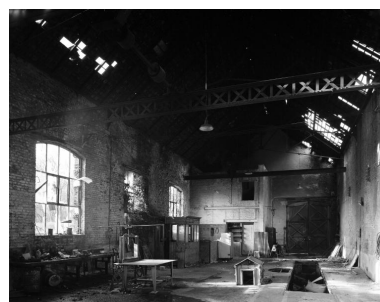
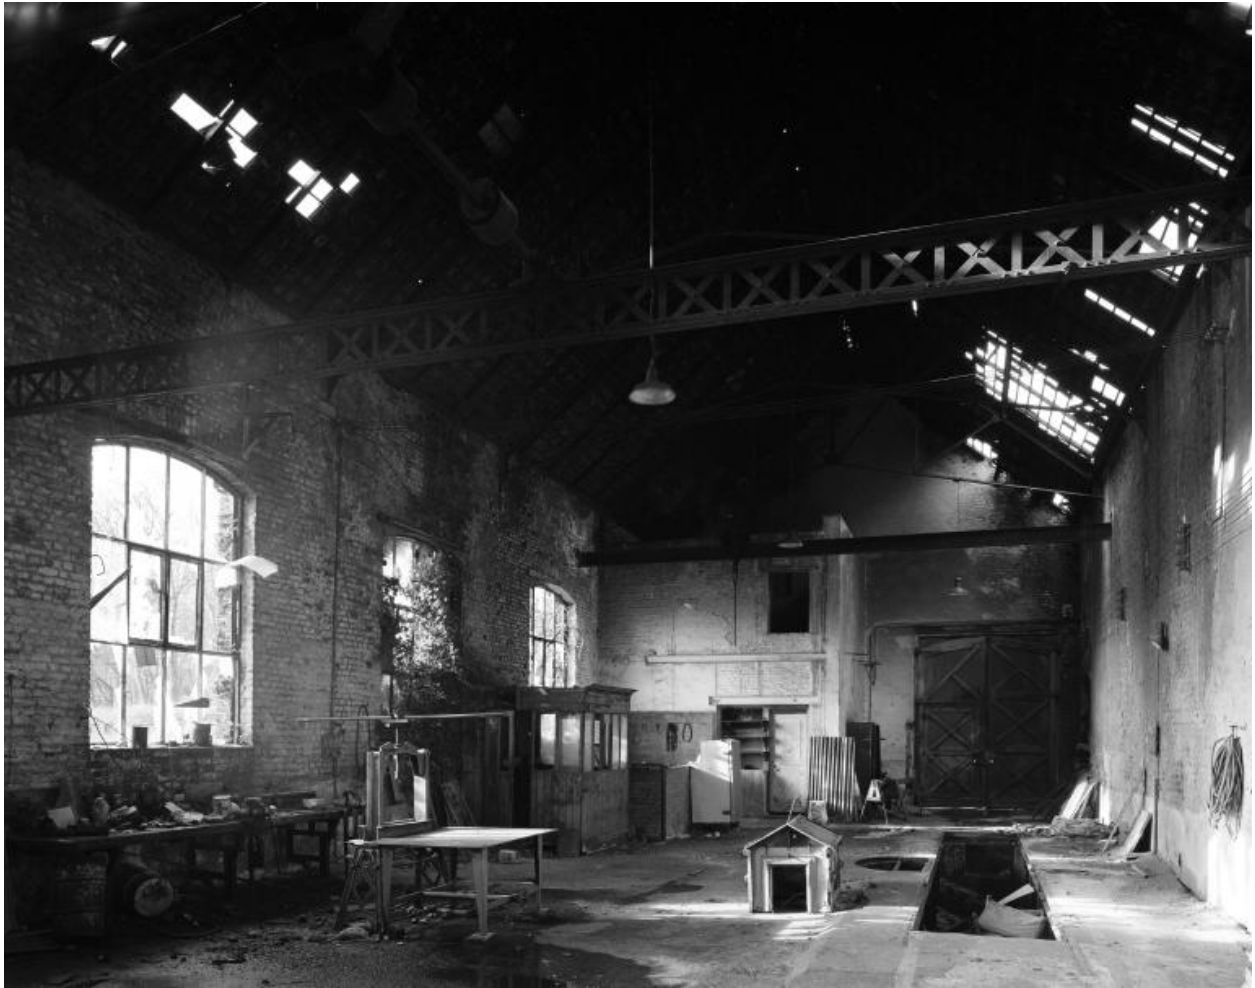
Atelier de réparation, vue intérieure.
Phot. Thierry Petitberghien
IVR31_19955900201V

Atelier de réparation, vue intérieure.

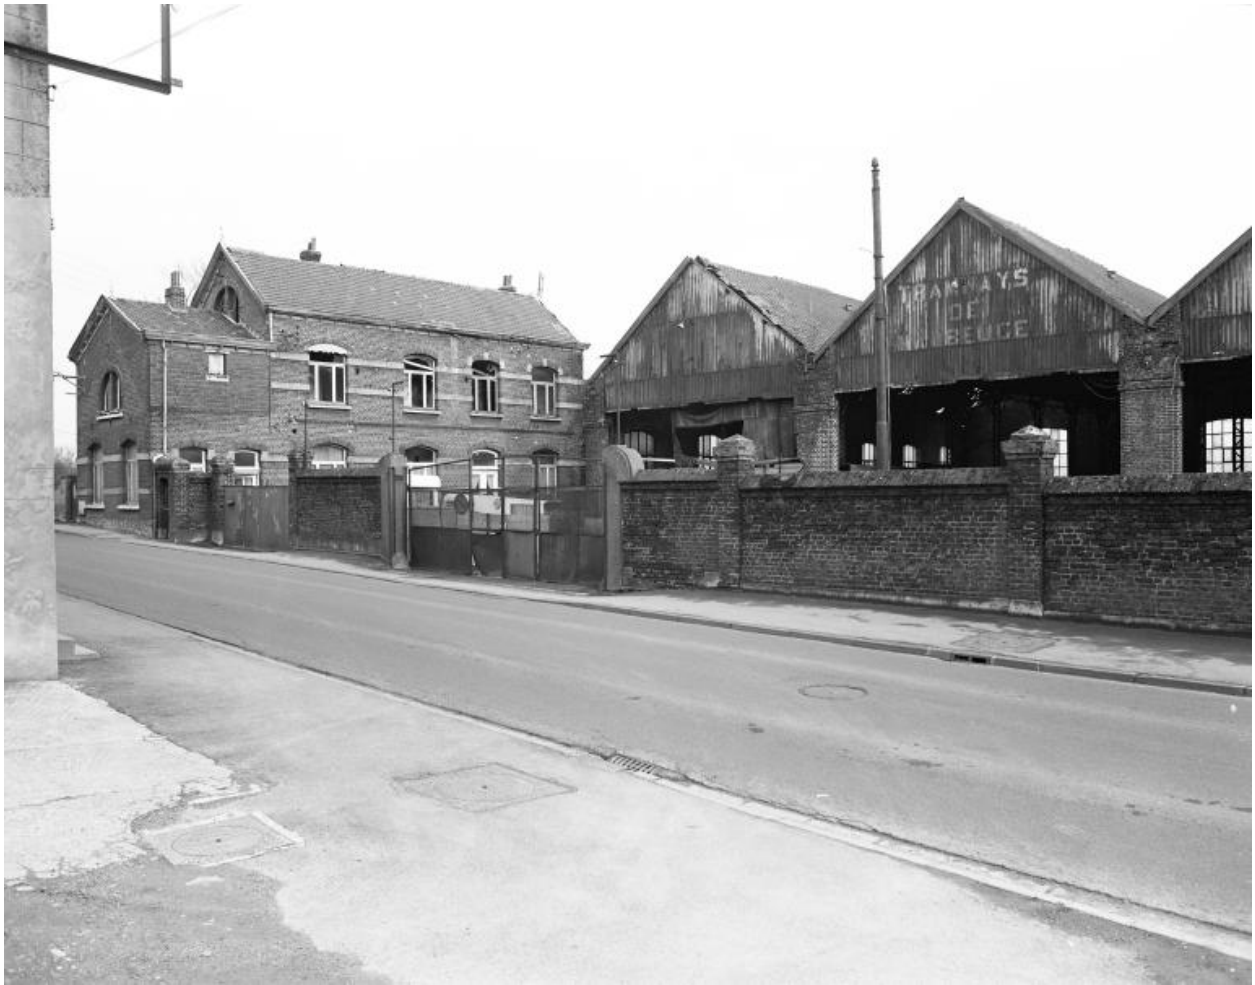
Vue générale depuis la rue, les bureaux et les hangars, prise vers l'est.
Phot. Thierry Petitberghien
IVR31_19955900204V

Vue générale depuis la rue, les bureaux et les hangars, prise vers l'est.

Les bureaux, en brique, ont un étage surmonté d'un comble. Ils sont prolongés par la conciergerie également en brique mais possédant un étage de comble. Ils sont tous deux couverts d'un toit à longs pans avec de la tuile flamande mécanique en matériau de couverture.

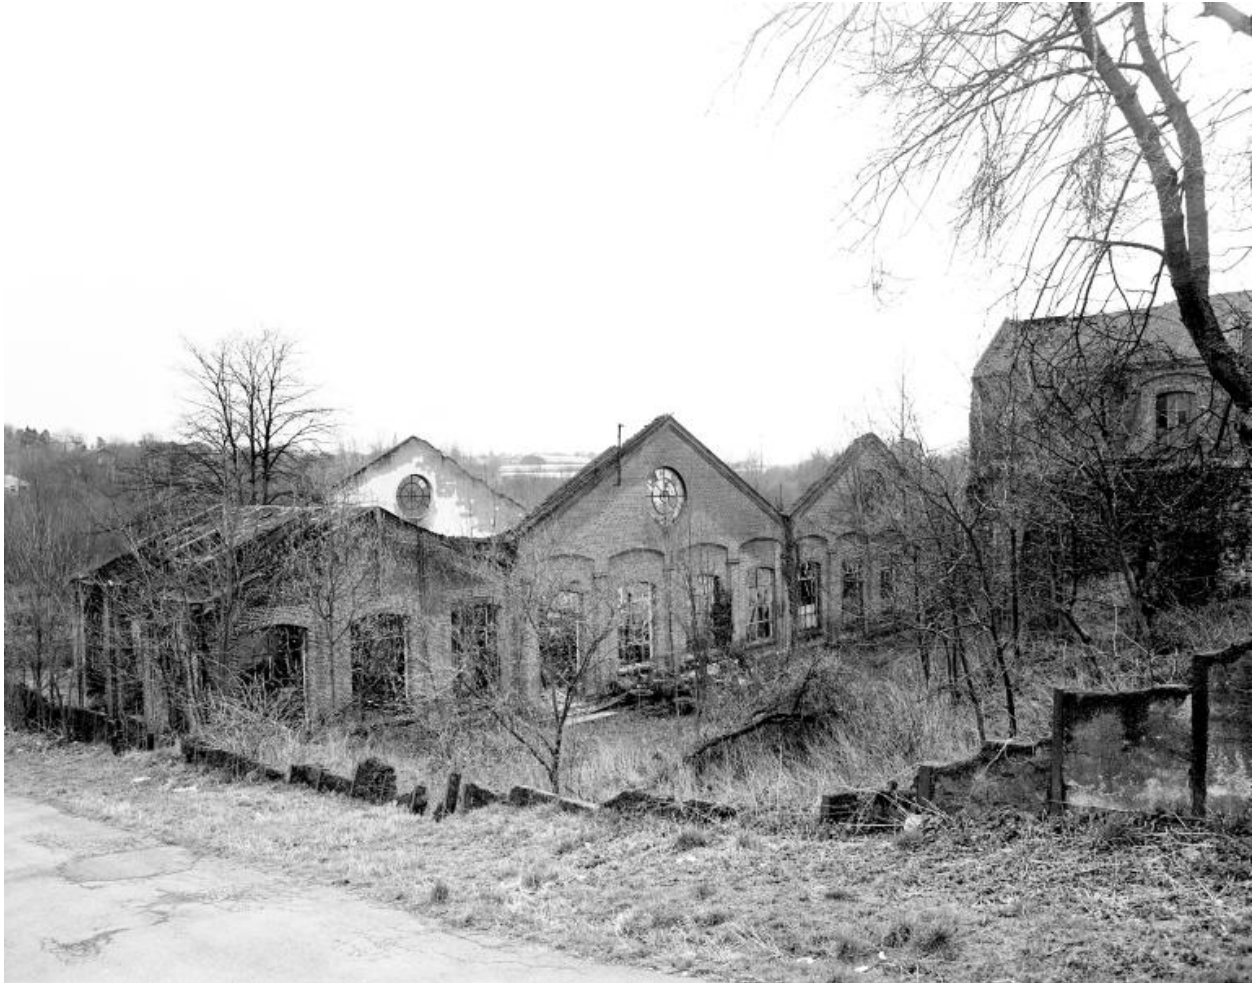
Vestiges de la sous-station électrique. Vue prise vers le sud.
Phot. Thierry Petitberghien
IVR31_19955900203V

Vestiges de la sous-station électrique. Vue prise vers le sud.

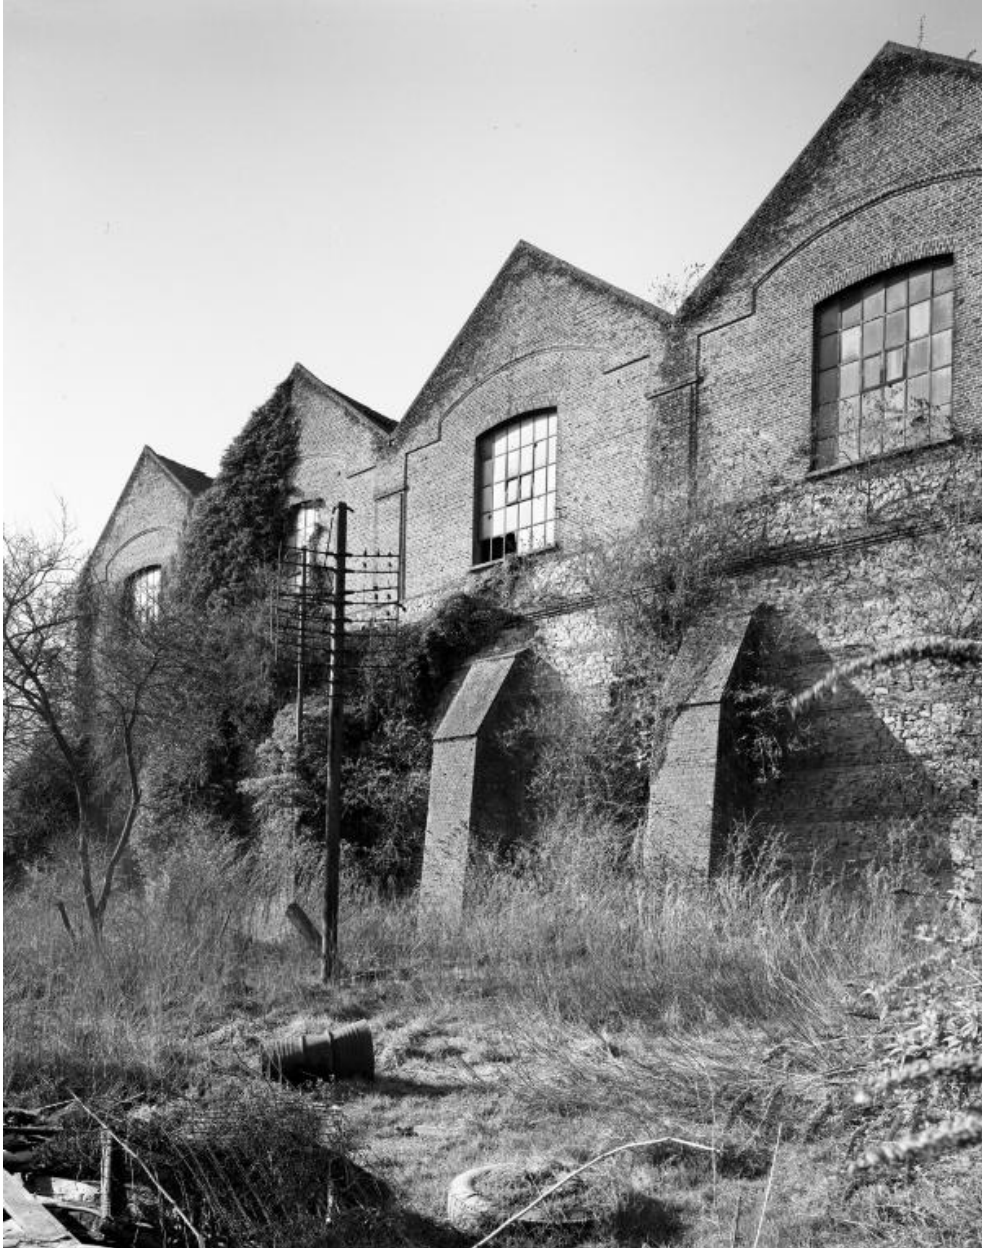
Remise ferroviaire et contreforts.
Élévation postérieure, sur la Sambre.
Phot. Thierry Petitberghien
IVR31_19955900198V

Remise ferroviaire et contreforts. Élévation postérieure, sur la Sambre.
