Hauts-de-France, Aisne
Besmont
rue de l' Eglise

Ensemble de l'autel secondaire de saint Laurent

Numéro de dossier : IM02001500

Cadre de l'étude : inventaire topographique canton d'Aubenton, mobilier et objets religieux

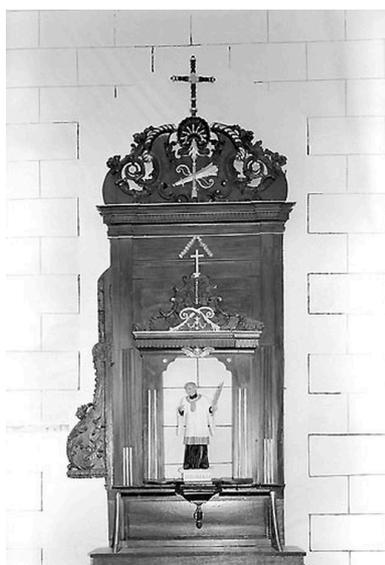
IVR22_19980200698X

Il manque un aileron au retable, les différents éléments en bois le constituant sont en train de se désolidariser, le retable menace de s'effondrer. Il a été totalement et récemment surpeint.

Vue générale.

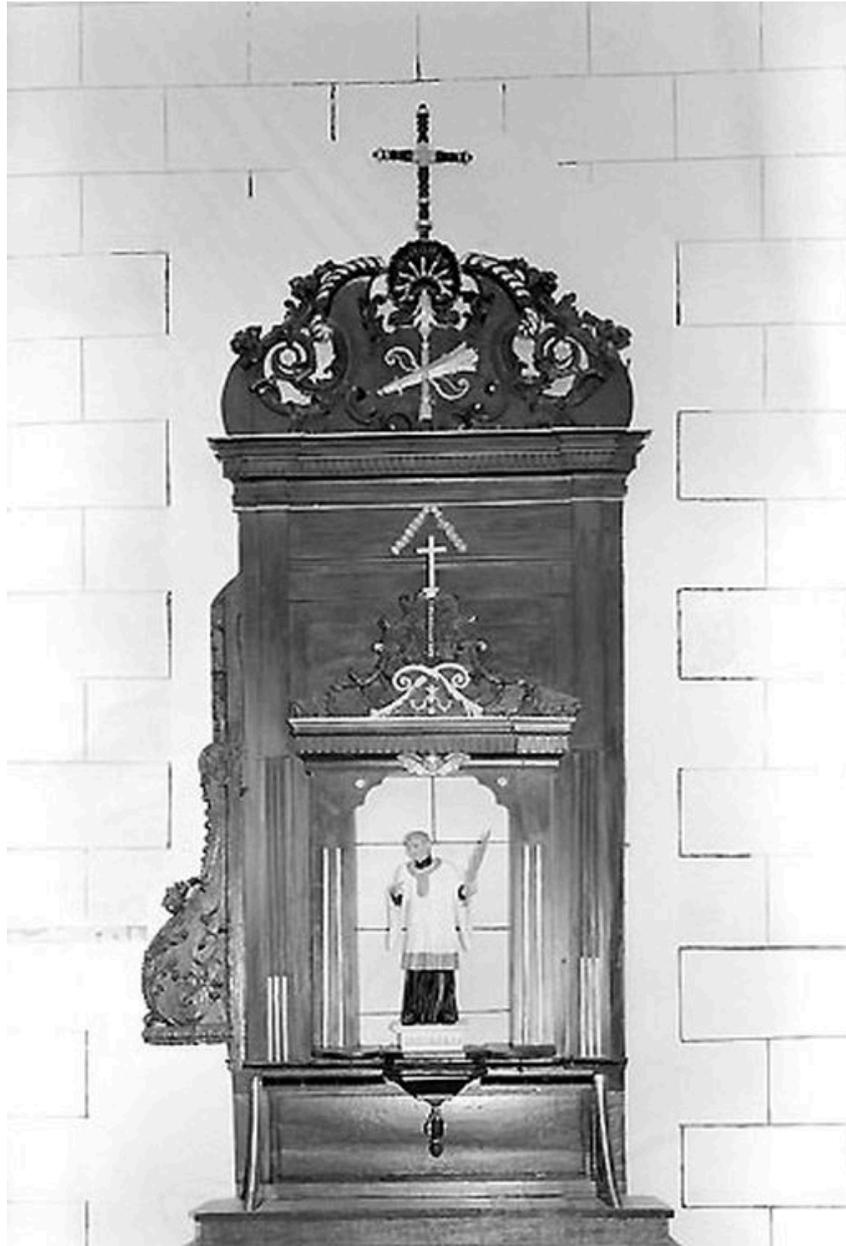
IVR22_19980200698X

Vue générale.
