Hauts-de-France, Aisne  
Soissons  
Cathédrale Saint-Gervais-Saint-Protais, place Cardinal-Binet

## Croix : Christ en croix

Numéro de dossier : IM02005418  
Date de l'enquête initiale : 2004  
Date(s) de rédaction : 2013  
Cadre de l'étude : mobilier et objets religieux la cathédrale de Soissons  
Degré d'étude : étudié

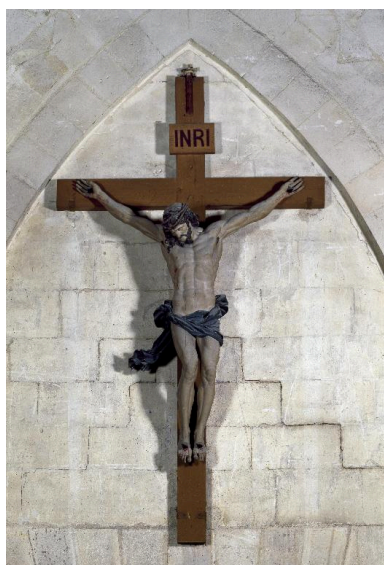
Phot. Thierry Lefébure  
IVR22\_19970200219XA

La croix en bois est formée d'au moins trois éléments : le montant et la traverse formant les bras, peut-être assemblés à mi-bois, puis le titulus. La croix est uniformément recouverte d'une peinture de teinte brune.

Le corps du Christ, dont le dos paraît également sculpté, est constitué d'un assemblage de plusieurs pièces d'un bois dont il n'est pas possible de distinguer l'essence. Le corps est fait au moins en deux parties, si ce n'est plus. Les bras et les pans du périzonium y sont rapportés. L'ensemble est peint de plusieurs couleurs, au naturel. Une corde entoure la chevelure et tient lieu de Couronne d'épines.

Le Christ, barbu et moustachu, est représenté après sa mort sur la croix. Sa tête retombe sur sa poitrine, ses paupières sont closes, et son côté est percé par le coup de lance. Selon la tradition, son corps est nu, à l'exception du perizonium, artistiquement drapé autour de ses hanches et dont un pan semble flotter au vent.

La croix n'est pas celle d'origine et a donc été refaite, sans doute au 19e siècle. Le titulus est postérieur à la Première Guerre mondiale. Le Christ semble avoir été repeint ou surpeint. Des fentes sont visibles sur le Christ et révèlent, soit une altération du matériau, soit un commencement de désassemblage des pièces de bois dans lesquelles il a été sculpté.

Vue générale.

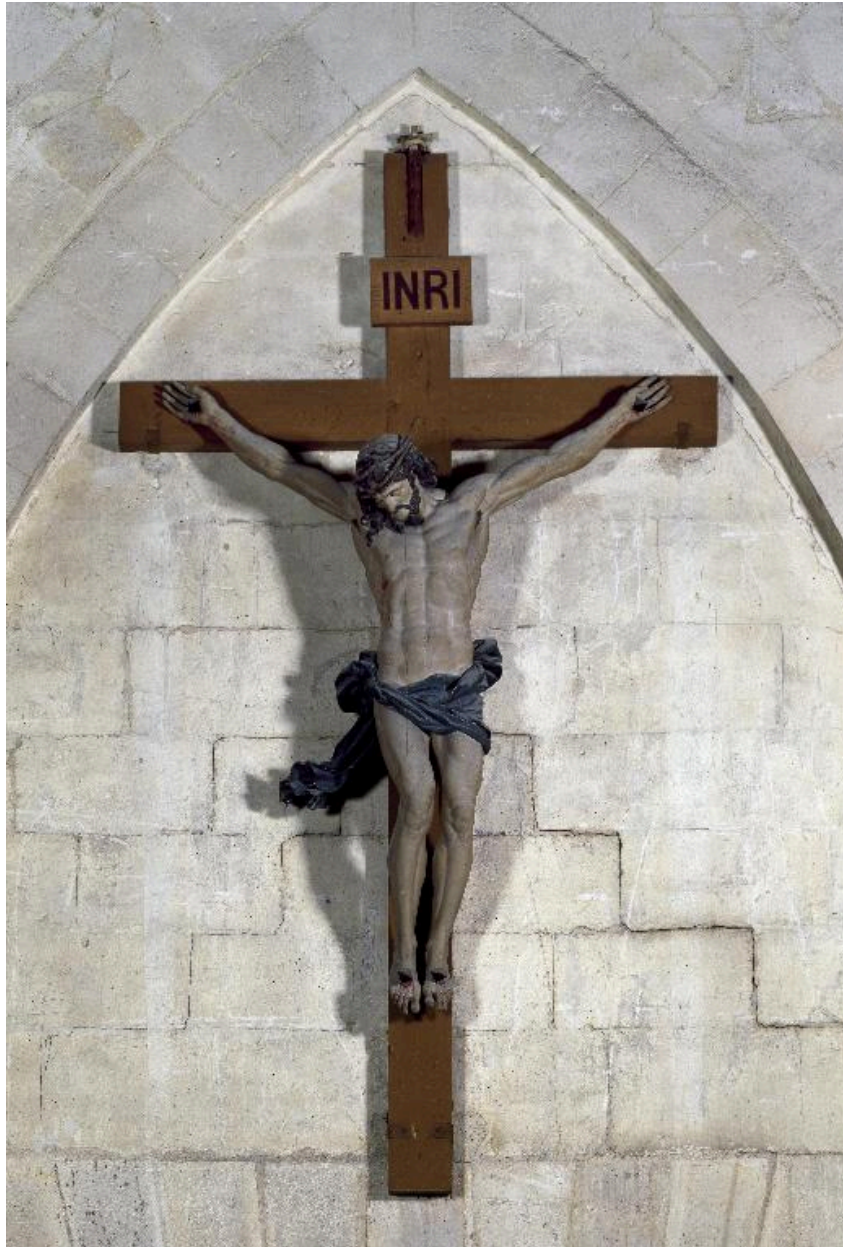
IVR22\_19970200219XA

Vue générale.
