Hauts-de-France, Somme
Beauval
37 rue Charles-Cagny

Maison bourgeoise

Numéro de dossier : IA80010167
Date de l'enquête initiale : 2013
Date(s) de rédaction : 2013
Cadre de l'étude : opération ponctuelle Beauval
Degré d'étude : étudié

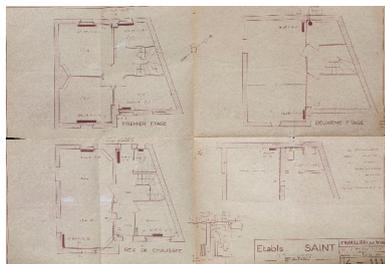
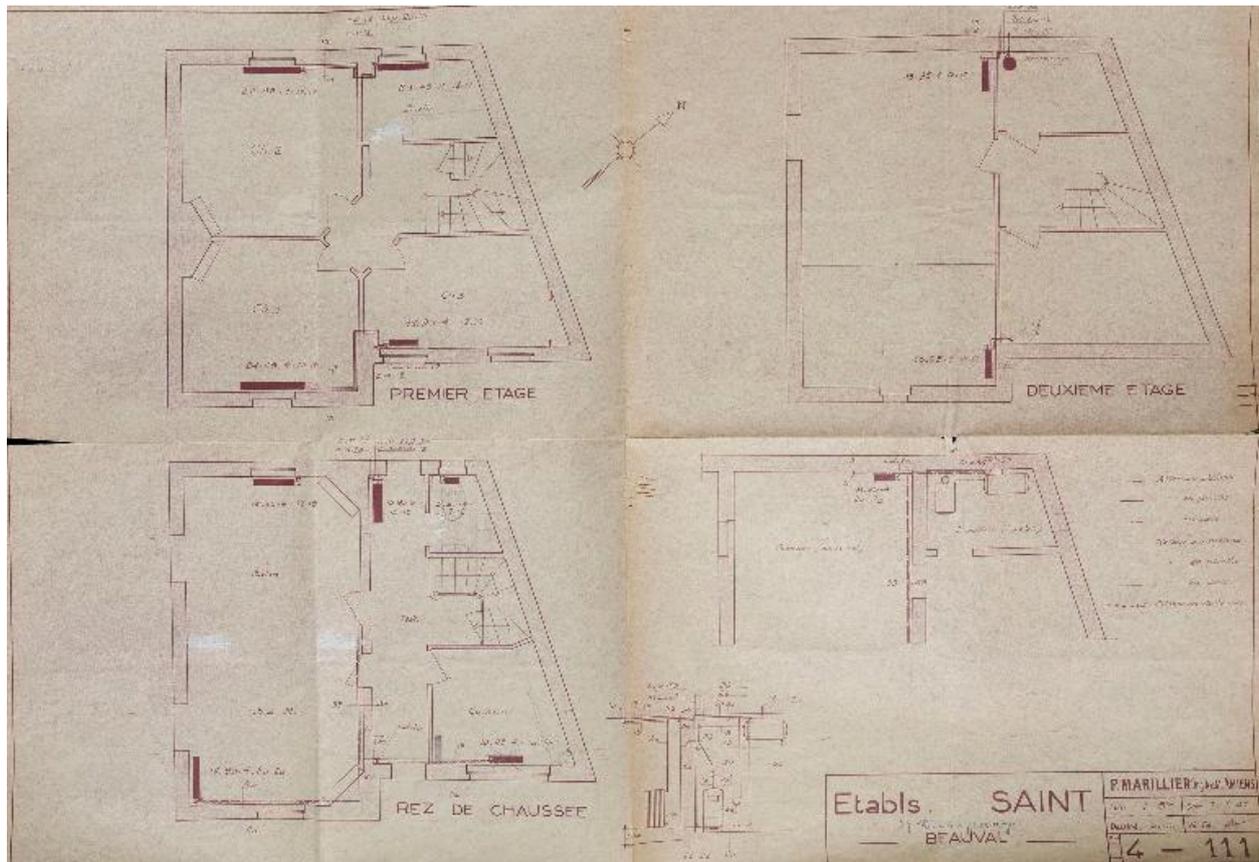
Plan des différents niveaux,
1947. (archives privées).
Phot. Thierry Lefébure
IVR22_20138000189NUC2A

Plan des différents niveaux, 1947. (archives privées).

- Plan des différents niveaux de l'immeuble 37 rue du Bourg**. Saint Frères. P. Marillier, ingénieur A. et M à Amiens. Tirage sur papier. 1/50e. 1947. (Archives privées).

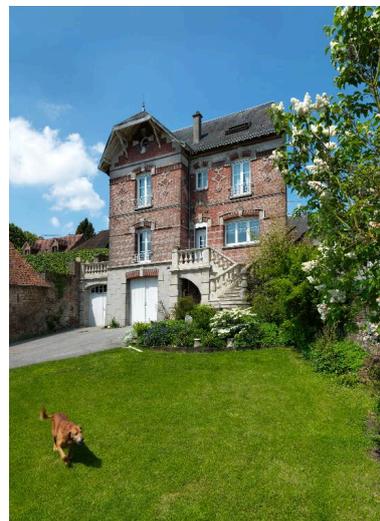
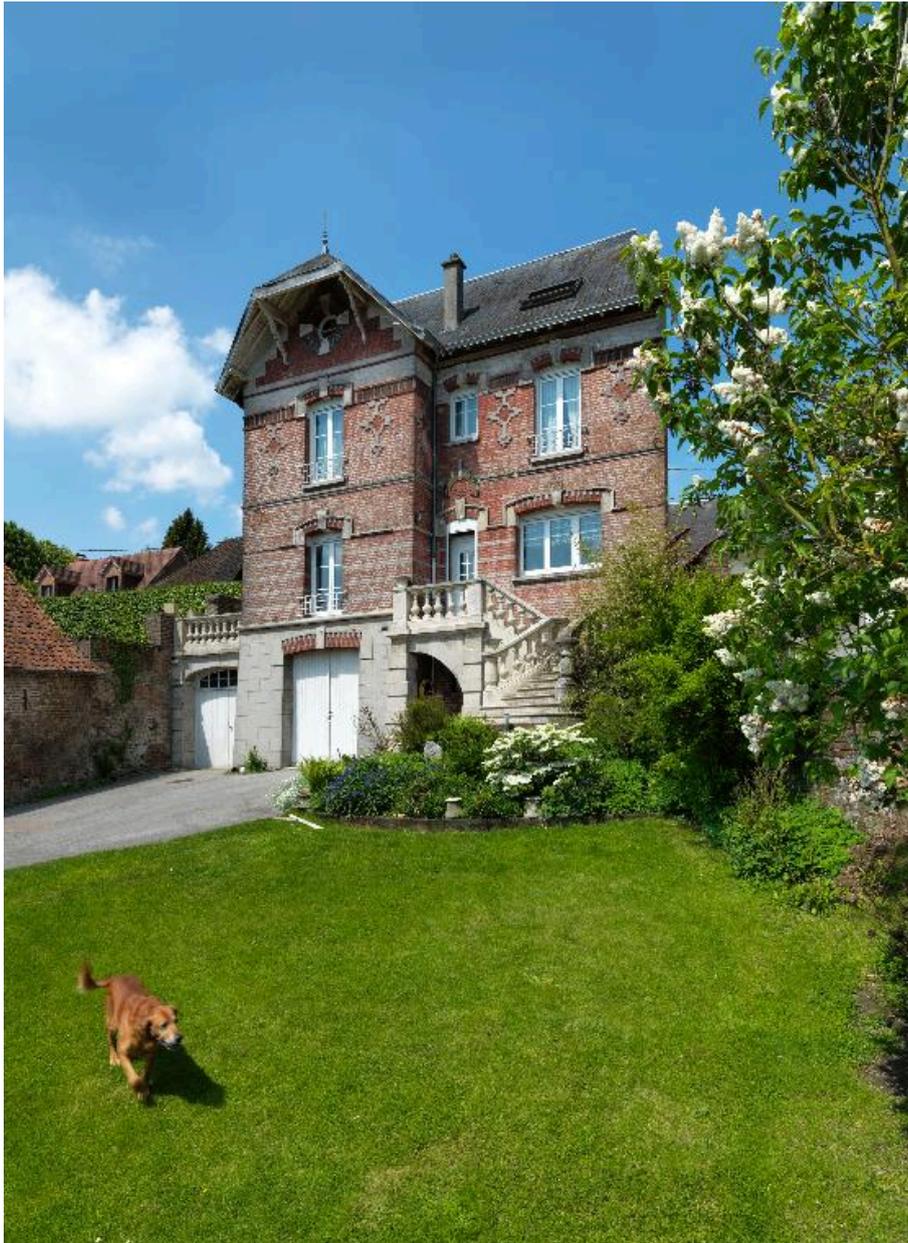
Vue d'ensemble antérieure, sur jardin.
Phot. Thierry Lefébure
IVR22_20138000176NUC2A

Vue d'ensemble antérieur, sur jardin.

La façade sur jardin est ornée de motifs géométriques en losange, composés de briques silico calcaire grises.

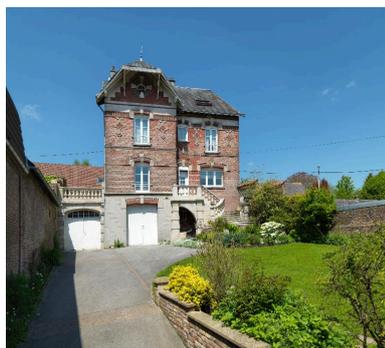
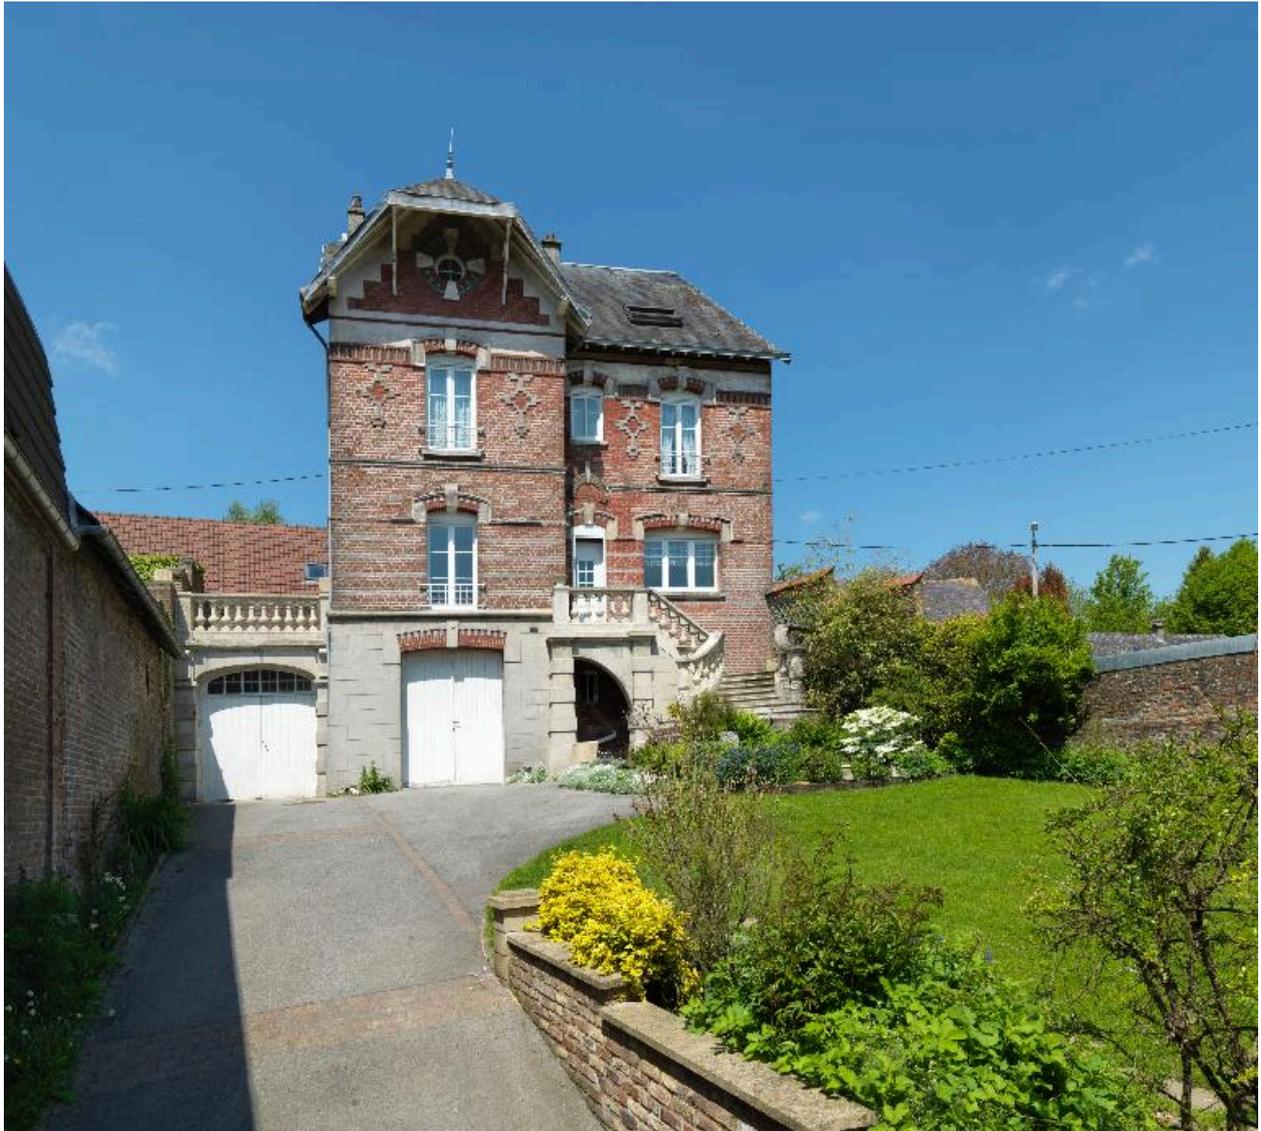
Vue d'ensemble de
la façade principale.
Phot. Thierry Lefébure
IVR22_20138000175NUC2A

Vue d'ensemble de la façade principale.

Maison de maître implantée en fond parcelle sur un terrain en forte déclivité, dont la façade postérieure donne directement sur la rue Charles Saint. L'édifice, précédé de son jardin, est construit en brique, avec soubassement enduit de ciment. Il comprend un rez-de-chaussée surélevé avec un important sous-sol, un étage carré et un comble à surcroît. Il est composée de deux travées d'inégales largeurs avec retour de pignon en façade, lui-même percé d'une baie à chaque niveau et d'un oculus en partie sommitale, pour éclairer le comble. Une partie du sous-sol est aménagée en garage. L'accès au rez-de-chaussée s'effectue par un escalier en maçonnerie en équerre, hors œuvre sur voûte, tournant à gauche, à deux volées droites. L'édifice est couvert d'un toit en ardoise, à long-pans et croupe et demi-croupe débordant avec aisseliers pour le pignon en façade. A gauche de l'édifice, le sous-sol se prolonge jusqu'en limite de propriété et forme une terrasse en rez-de-chaussée, tout en abritant un second garage.
